สรุปมาตรการป้องกันและแก้ไข ผลกระทบสิ่งแวดล้อม และ มาตรการติดตามตรวจสอบ คุณภาพสิ่งแวดล้อม

สรุปมาตรการป้องกันและแก้ไขผลกระทบสิ่งแวดล้อม และมาตรการติดตามตรวจสอบคุณภาพสิ่งแวดล้อม

ผลการปฏิบัติตามมาตรการป้องกันและแก้ไขผลกระทบสิ่งแวดล้อม โครงการเหมืองแร่ยิปซัมและแอนไฮไดรต์ ประทานบัตรที่ 23294/15120 ของบริษัท วานิชยิปซัม จำกัด ตั้งอยู่ที่ ตำบลเขานิพันธ์ อำเภอยางสงขลา จังหวัดสงขลา ตามหนังสือที่ วว 0804/15120 ลงวันที่ 5 มิถุนายน 2540 ออกโดยสำนักงานนโยบายและแผนทรัพยากรธรรมชาติและสิ่งแวดล้อม พร้อมทั้งการออกสำรวจพื้นที่และศึกษาข้อมูลที่ได้ตามสภาพในปัจจุบัน สรุปประเด็นที่สำคัญได้ดังต่อไปนี้

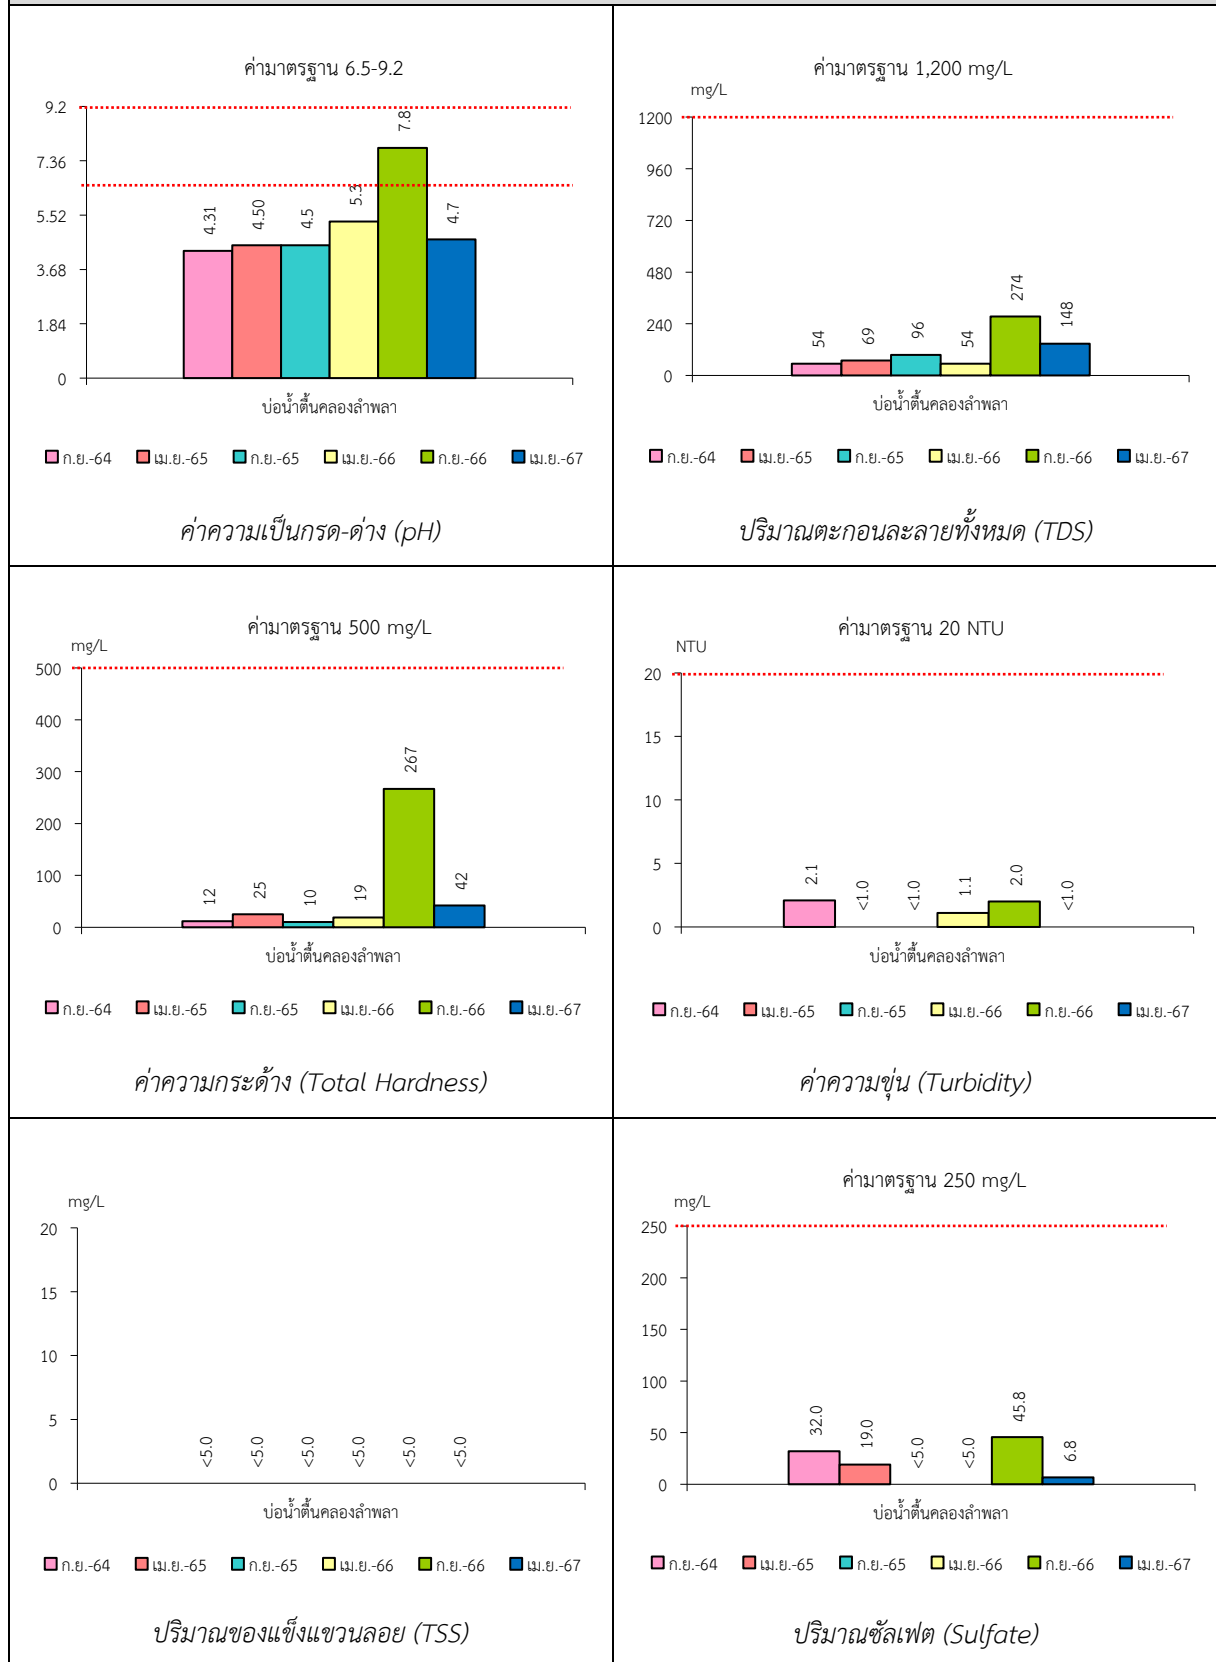
รูปที่ 3-3 กราฟแสดงผลการศึกษาคุณภาพแหล่งน้ำใต้ดินเปรียบเทียบกับค่ามาตรฐาน

จากข้อมูลผลการติดตามตรวจสอบคุณภาพน้ำในแหล่งน้ำใต้ดินที่อยู่ใกล้เคียงโครงการเหมืองแร่ยิปซัมและแอนไฮไดรต์ ประทานบัตรที่ 23294/15120 ของบริษัท วานิชยิปซัม จำกัด จำนวน 1 สถานี ได้แก่ บริเวณบ่อน้ำต้นบ้านคลองลำพลา ที่ผ่านมาจนถึงเดือนเมษายน 2567 พบว่า ผลการวิเคราะห์ส่วนใหญ่มีค่าอยู่ในเกณฑ์มาตรฐานกำหนดที่เหมาะสม และมีบางพารามิเตอร์ที่มีค่าไม่อยู่ในเกณฑ์กำหนดที่เหมาะสม แต่อยู่ในเกณฑ์อนุโลมสูงสุด ตามประกาศกระทรวงทรัพยากรธรรมชาติและสิ่งแวดล้อม เรื่อง กำหนดหลักเกณฑ์และมาตรการในทางวิชาการสำหรับป้องกันด้านสาธารณสุข และการป้องกันในเรื่องสิ่งแวดล้อมเป็นพิษ พ.ศ. 2551 ตีพิมพ์ในราชกิจจานุเบกษา เล่ม 125 ตอนพิเศษ 85 ง ลงวันที่ 21 พฤษภาคม 2551 ยกเว้น ค่าความเป็นกรด-ด่าง (pH) ในเดือนกันยายน 2564 เดือนเมษายน 2565 เดือนกันยายน 2565 และเดือนเมษายน 2567 ค่าความเป็นกรด-ด่าง (pH) ในช่วงเวลาดังกล่าวมีค่าไม่อยู่ในเกณฑ์มาตรฐานทั้งเกณฑ์กำหนดที่เหมาะสม และเกณฑ์อนุโลมสูงสุด อาจเนื่องมาจากลักษณะภูมิประเทศบริเวณดังกล่าวเป็นแหล่งแร่ยิปซัม ซึ่งมีองค์ประกอบทางเคมีคือ $\text{CaSO}_4 \cdot 2\text{H}_2\text{O}$ ซึ่งมี CaO เป็นองค์ประกอบ 32.6% มี SO_3 เป็นองค์ประกอบ 46.5% และมีน้ำเป็นองค์ประกอบ 26.9% ดังนั้น เมื่อเกิดการละลายจึงทำให้น้ำมีค่าเป็นกรด สำหรับแหล่งน้ำชุมชนบริเวณน้ำบ่อต้นบ้านคลองลำพลา บริษัทที่ปรึกษาแนะนำให้ทางโครงการแจ้งให้ชุมชนทราบ และให้ดำเนินการปรับปรุงคุณภาพน้ำบริเวณดังกล่าวก่อนนำน้ำไปใช้ประโยชน์ต่อไป โดยแนะนำให้ให้นำน้ำไปใช้เพื่อการอุปโภคและการเกษตรกรรมเท่านั้น ไม่แนะนำให้นำไปใช้ในการบริโภคแต่อย่างใด ทั้งนี้ตลอดระยะเวลาการทำเหมืองของโครงการได้มีการเฝ้าระวังคุณภาพน้ำภายในโครงการ และควบคุมไม่ให้มีการระบายน้ำออกนอกพื้นที่โครงการแต่อย่างใด สรุปผลการวิเคราะห์แสดงตารางที่ 3-3 และรูปที่ 3-3
