มาตรการป้องกันและแก้ไข ผลกระทบสิ่งแวดล้อมและ มาตรการติดตามตรวจสอบ คุณภาพสิ่งแวดล้อม

โครงการทำเหมืองหินอุตสาหกรรมชนิดหินปูน เพื่ออุตสาหกรรมก่อสร้าง

ประทานบัตรที่ 28326/16444

บริษัท ปฐมวิวัฒนาพาณิชย์การแร่ จำกัด

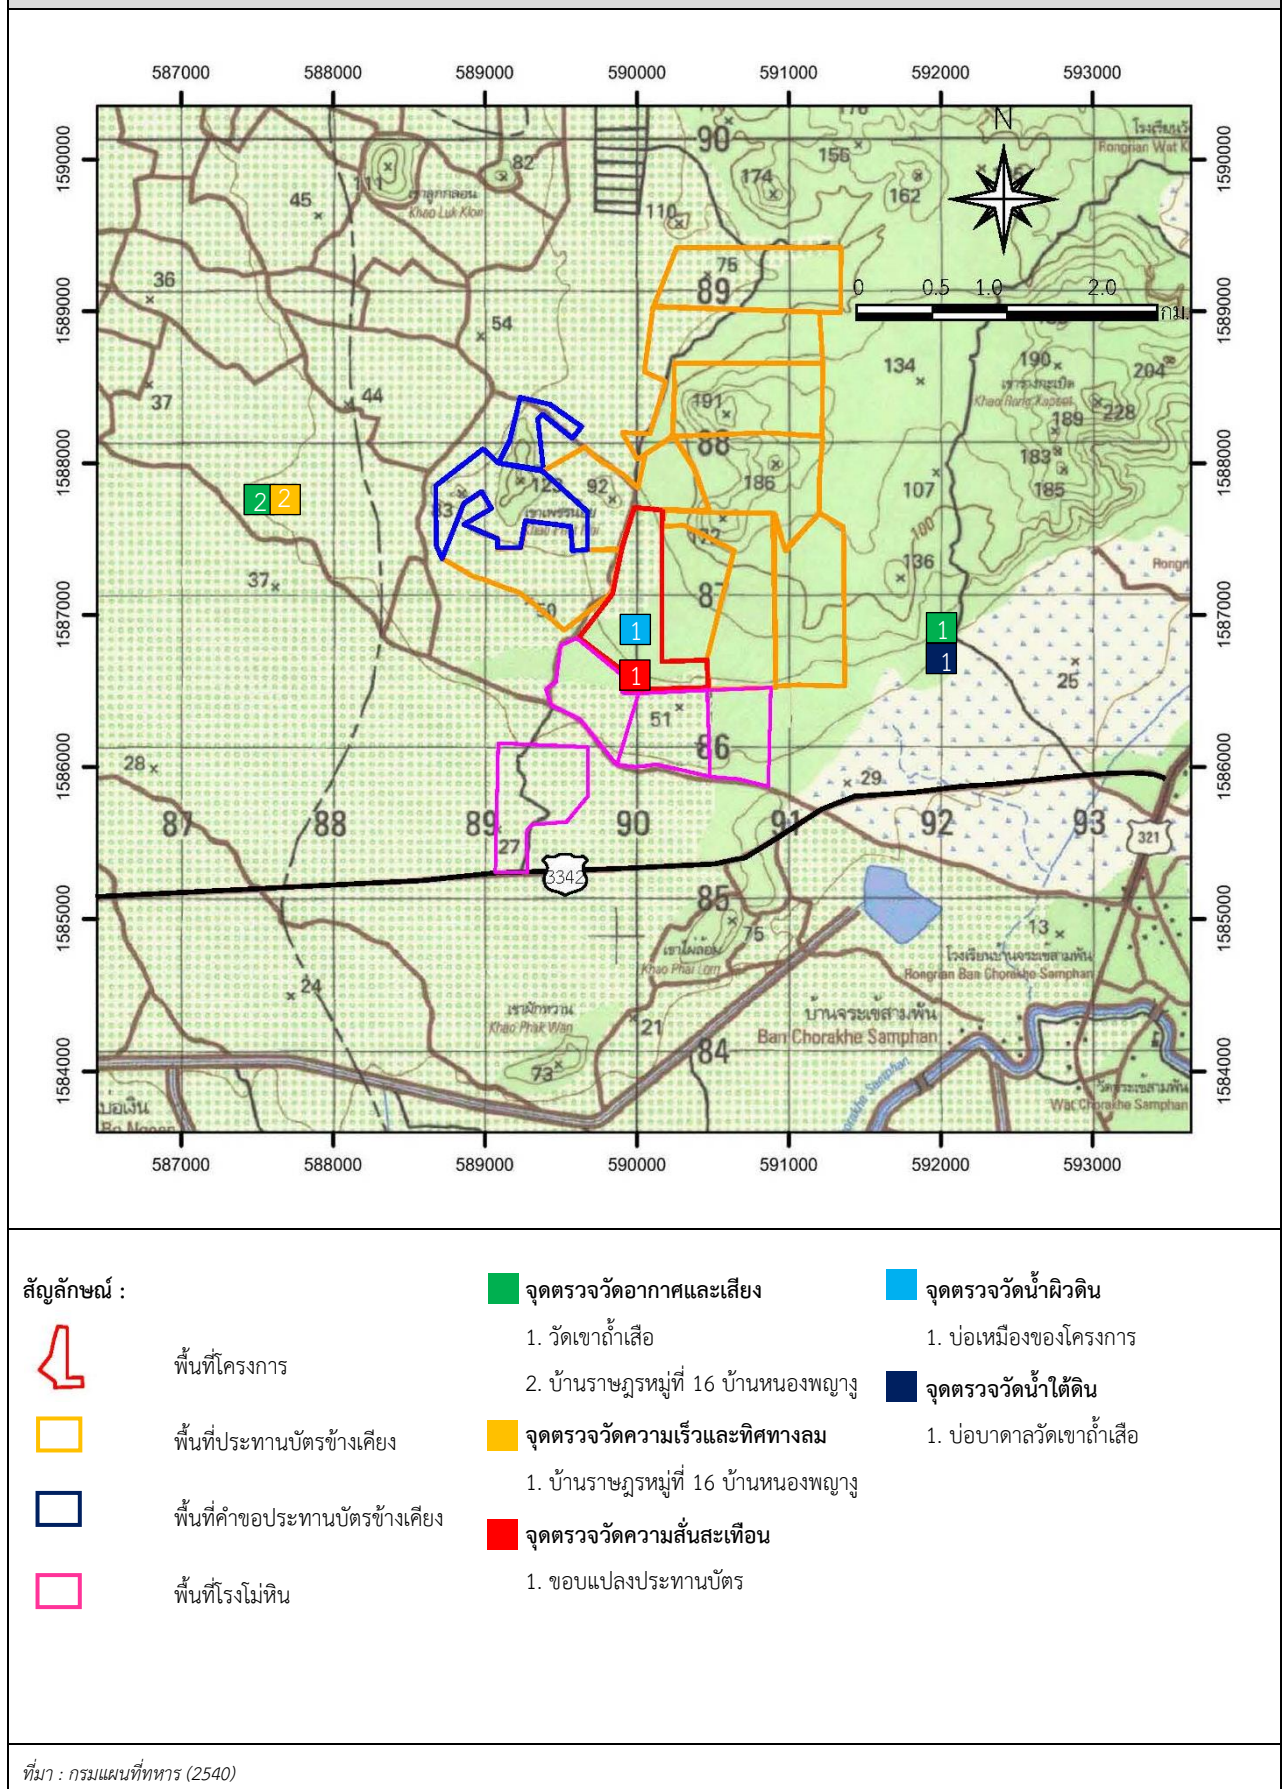
รูปที่ 2-1 แสดงตำแหน่งตรวจวัดคุณภาพสิ่งแวดล้อม

มาตรการติดตามตรวจสอบคุณภาพสิ่งแวดล้อม โครงการทำเหมืองหินอุตสาหกรรมชนิดหินปูน เพื่ออุตสาหกรรมก่อสร้าง ประทานบัตรที่ 28326/16444 ของบริษัท ปทุมพัฒน์พาณิชย์การแร่ จำกัด ตั้งอยู่ที่ ตำบลจรเข้สามพัน อำเภอลำทะเมนชัย จังหวัดสุพรรณบุรี ตามหนังสือที่ ทส 1010.2/12391 ลงวันที่ 21 กันยายน 2563 สำหรับสถานีตรวจวัดคุณภาพสิ่งแวดล้อมแสดงรายละเอียดดังรูปที่ 2-1 รายละเอียดผลการตรวจวัดมีดังนี้

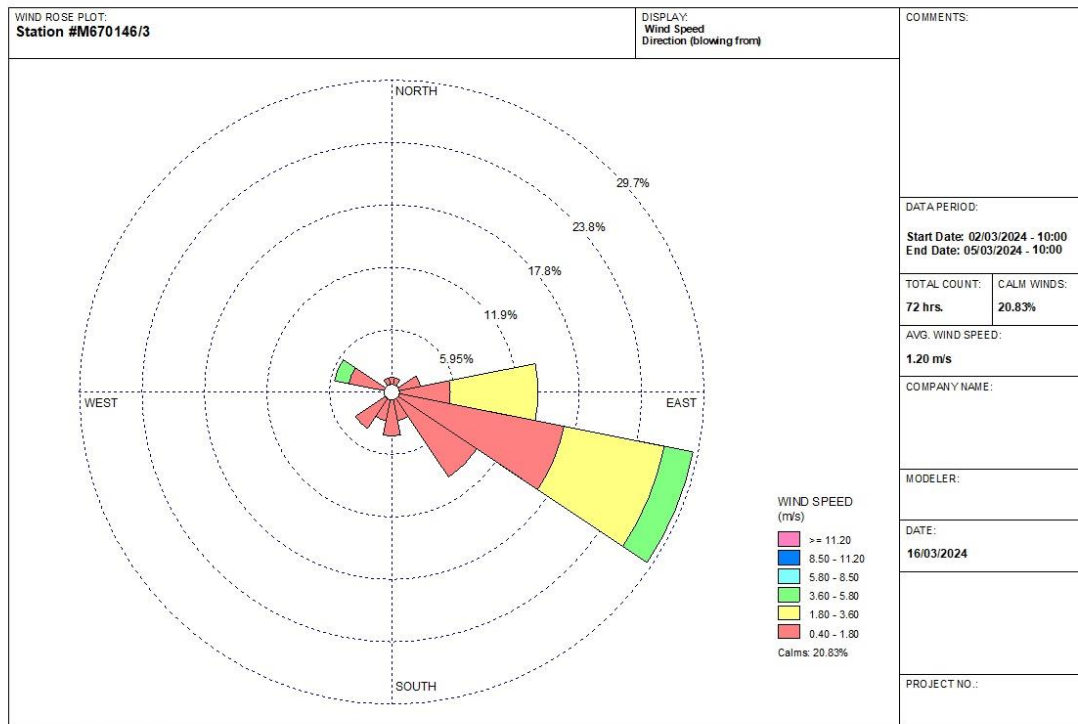
รูปที่ 2-2 ผังแสดงความเร็วและทิศทางลม

ข้อสรุป ทิศทางลมส่วนใหญ่พัดมาจากทิศ : ทิศตะวันออกเฉียงใต้ค่อนข้างไปทางทิศตะวันออก
ความเร็วลมส่วนใหญ่ มีค่าระหว่าง 0.4-1.8 m/s
