รายงานผลการปฏิบัติตามมาตรการป้องกันและแก้ไข
ผลกระทบสิ่งแวดล้อมและมาตรการติดตามตรวจสอบคุณภาพสิ่งแวดล้อม
คอนโดพักอาศัย พลัสคอนโดมิเนียม หาดใหญ่ 1

โครงการ พลัสคอนโดมิเนียม หาดใหญ่ 1

รายงานการตรวจสอบอาคาร ประเภทการตรวจสอบย่อย(ครั้งที่1)
ประจำปี 2566

นิติบุคคลอาคารชุด พลัสคอนโดมิเนียม หาดใหญ่ 1 (อาคารA)
33 ถ.เพชรเกษม ซ.6/2 ต.หาดใหญ่ อ.หาดใหญ่ จ.สงขลา 90110

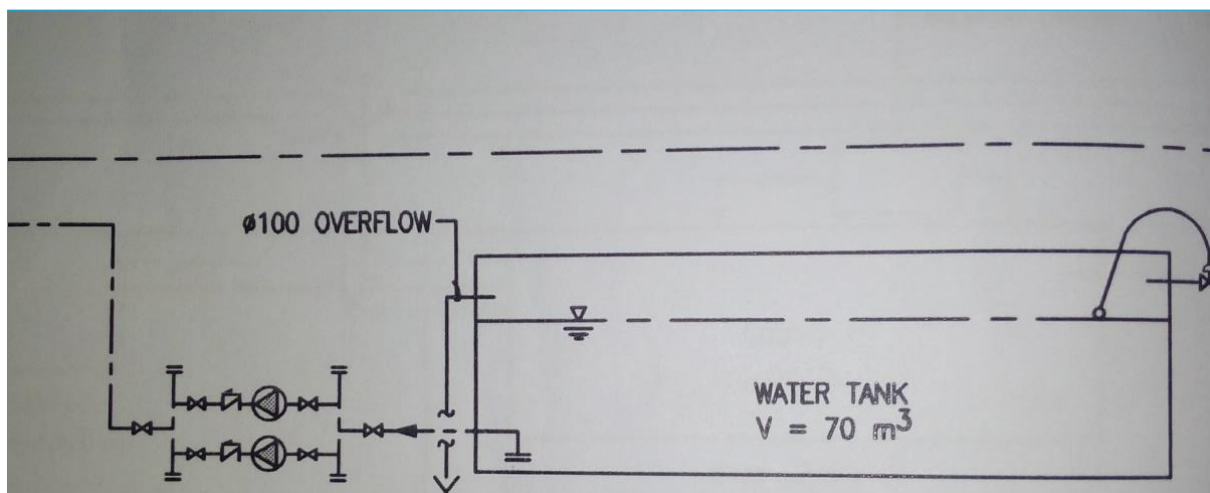
มาตรการป้องกันและแก้ไขผลกระทบสิ่งแวดล้อม	ผลการปฏิบัติตาม มาตรการ	ปัญหา/อุปสรรค ที่ไม่สามารถปฏิบัติตาม มาตรการ และแนวทางแก้ไข
1. มาตรการป้องกันและแก้ไขผลกระทบด้านการใช้น้ำ		
1.1 จัดให้มีถังเก็บน้ำใต้ดินและถังเก็บน้ำ ชั้นดาดฟ้า	<p><u>อาคาร A</u></p> <p>- ถังเก็บน้ำใต้ดิน 1 ถัง ความจุ 60 ลบ.ม.</p> <p>- ถังเก็บน้ำชั้นดาดฟ้า 1 ถัง ความจุ 60 ลบ.ม.</p> <p>รวมปริมาณการสำรองน้ำ 120 ลบ.ม.</p> <p><u>อาคาร B</u></p> <p>- ถังเก็บน้ำใต้ดิน 1 ถัง ความจุ 70 ลบ.ม.</p> <p>- ถังเก็บน้ำชั้นดาดฟ้า 1 ถัง ความจุ 60 ลบ.ม.</p> <p>รวมปริมาณการสำรองน้ำ 130 ลบ.ม.</p>	
1.2 ติดป้ายรณรงค์ให้ผู้พักอาศัยใช้น้ำอย่างประหยัด	ติดป้ายประชาสัมพันธ์ รณรงค์การใช้น้ำอย่าง ประหยัดในลิฟต์และ บอร์ดประชาสัมพันธ์	
2. มาตรการป้องกันและแก้ไขผลกระทบด้านการระบายน้ำและการป้องกันน้ำท่วม		
2.1 จัดทำบ่อหน่วงน้ำ เพื่อชะลอน้ำฝนไว้ในโครงการ จำนวน 2 บ่อ อยู่ใต้ที่จอดรถ	อาคาร A 1 บ่อ และ อาคาร B 1 บ่อ แต่ละบ่อมี ความจุ 150 ลบ.ม.

แท้งค์น้ำใต้ดิน

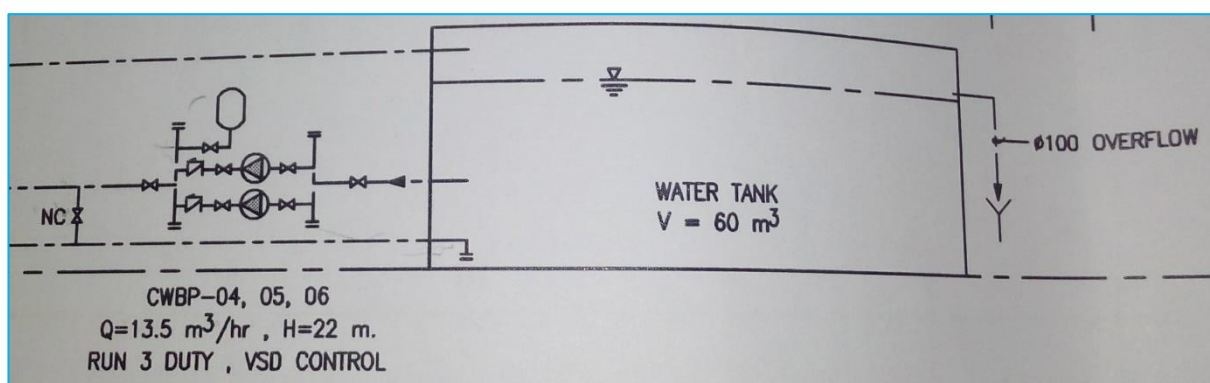
แท้งค์น้ำาดฟ้า

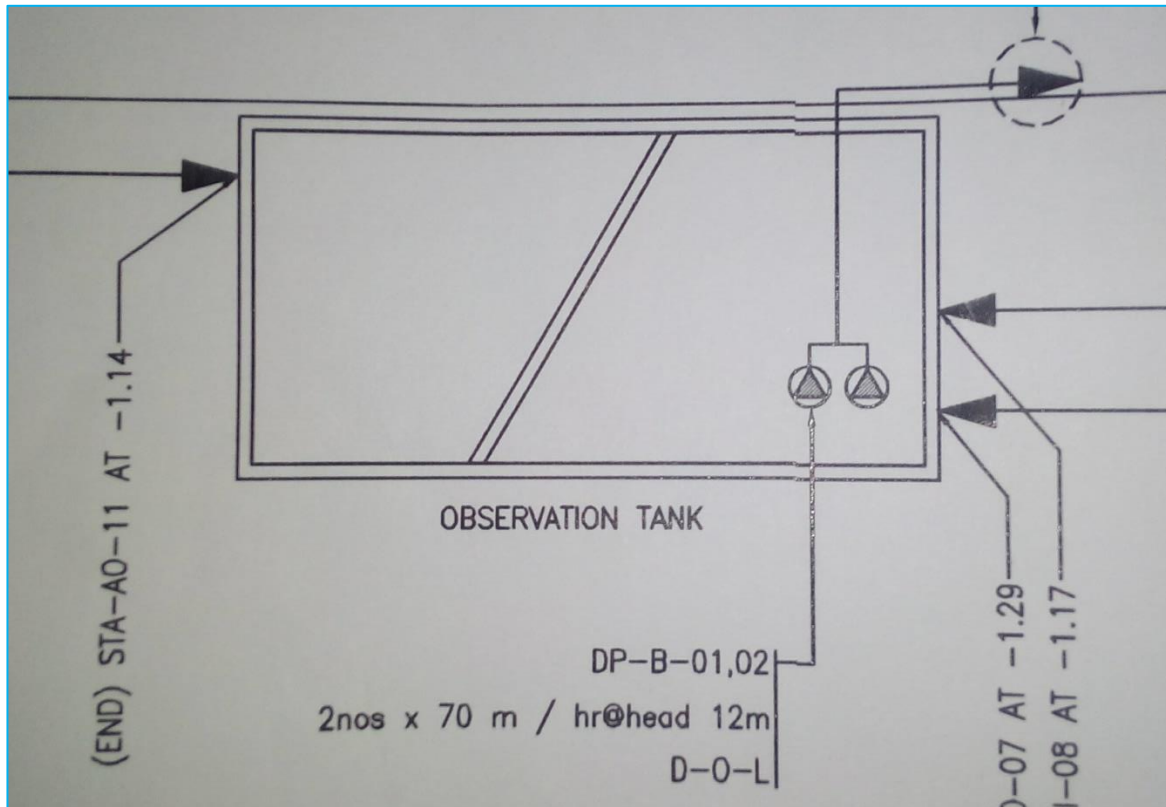
อาคาร A

บ่อท่วงน้ำ เพื่อชะลอน้ำฝน

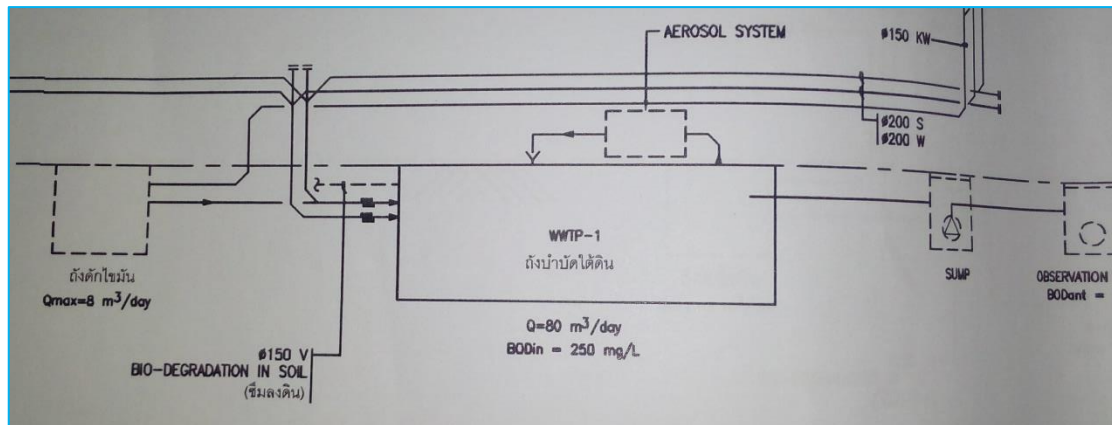
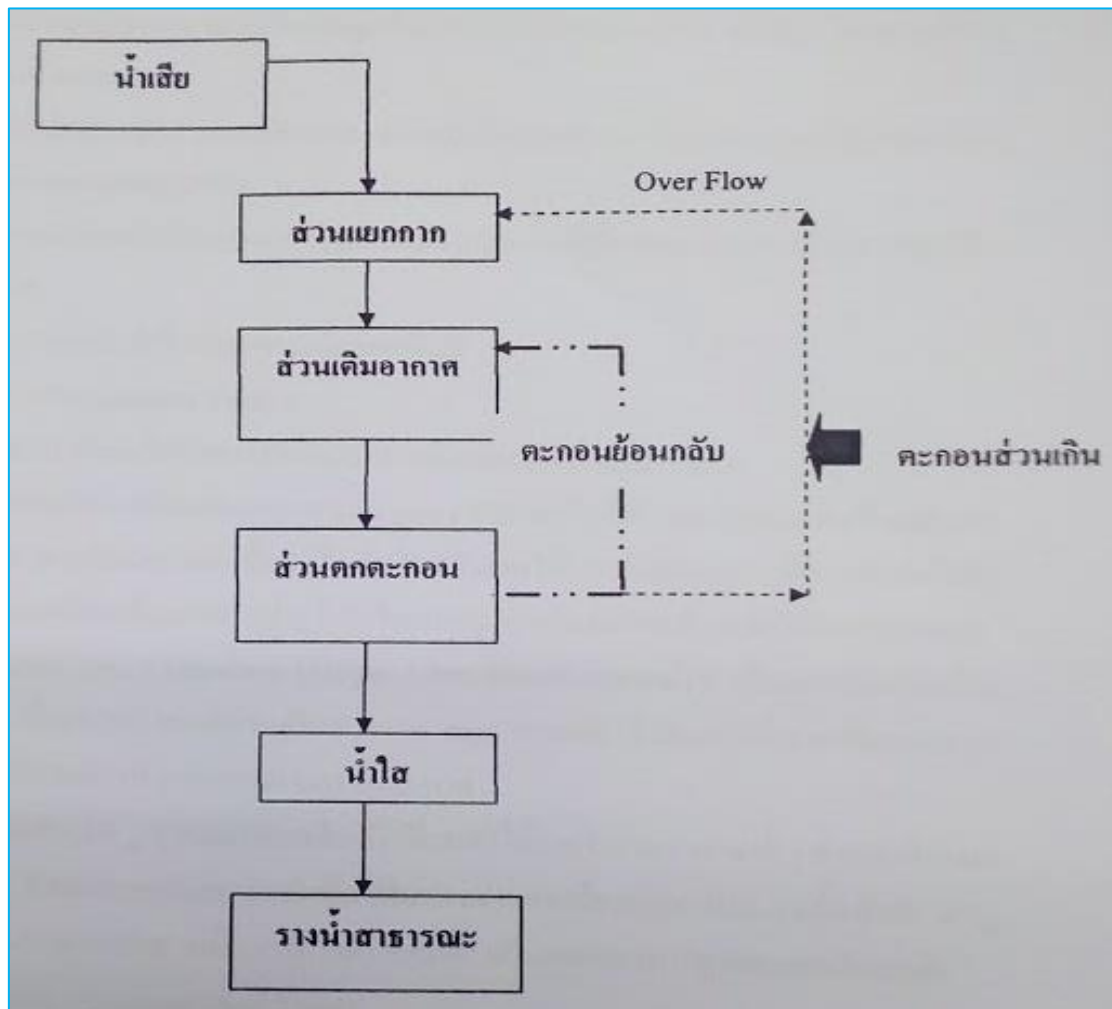
3. มาตรการป้องกันและแก้ไขผลกระทบด้านการจัดการน้ำเสีย		
3.1 ใช้ระบบบำบัดน้ำเสียเป็นแบบระบบบำบัดรวม จำนวน 2 ชุด สามารถรองรับน้ำเสียได้ 80 ลบ.ม./วัน 1 ชุด	มีระบบบำบัดน้ำเสีย ทั้ง 2 ชุด ตรงตามมาตรการป้องกันและแก้ไขผลกระทบสิ่งแวดล้อม

แผนผังระบบบำบัดน้ำเสีย

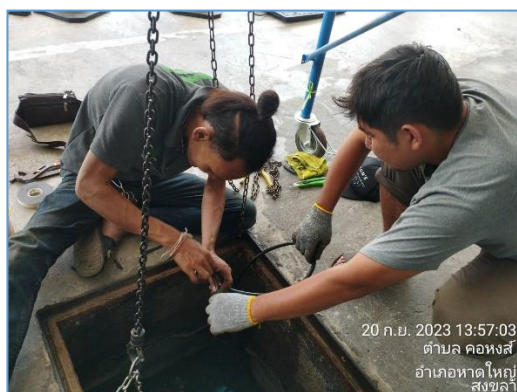
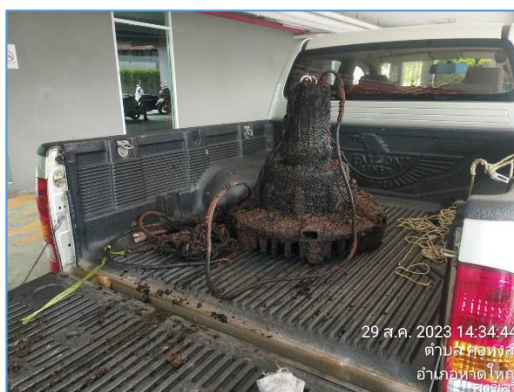
ซ่อมบำรุงปั๊ม AERATOR ระบบปั๊มบ่อบำบัด

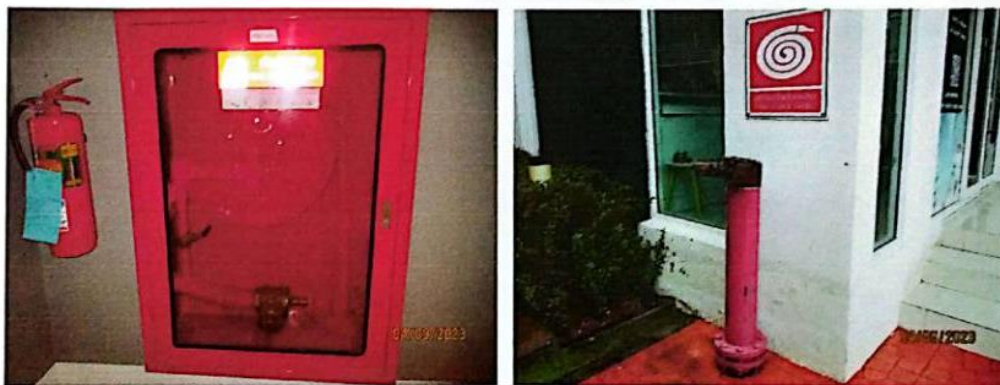
รูปที่ 5 แสดงอุปกรณ์ดับเพลิงแบบมือถือ และตู้ดับเพลิง และหัวรับน้ำดับเพลิง

จุดตรวจพบ อุปกรณ์ดับเพลิงแบบมือถือ และอุปกรณ์ดับเพลิงด้วยน้ำพร้อมใช้งาน

ข้อเสนอแนะ ให้ตรวจสอบ อุปกรณ์ดับเพลิงแบบมือถือ และอุปกรณ์ดับเพลิงด้วยน้ำให้พร้อมใช้งานตลอดเวลา

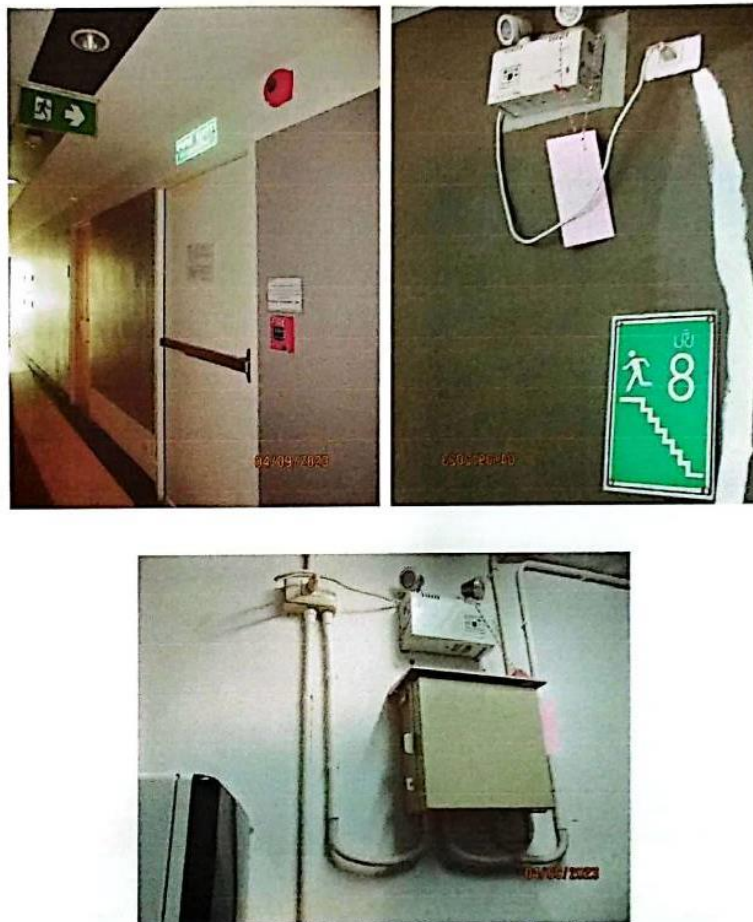
รูปที่ 3 แสดงอุปกรณ์แจ้งเตือนด้วยมือ อุปกรณ์ส่งสัญญาณเสียง ไฟส่องสว่างฉุกเฉินและป้ายบอกทางหนีไฟ
ข้อตรวจพบ อุปกรณ์แจ้งเตือนด้วยมือ, อุปกรณ์ส่งสัญญาณเสียง, อุปกรณ์ส่องสว่างฉุกเฉินและป้ายบอกทางหนีไฟ พร้อมใช้งาน

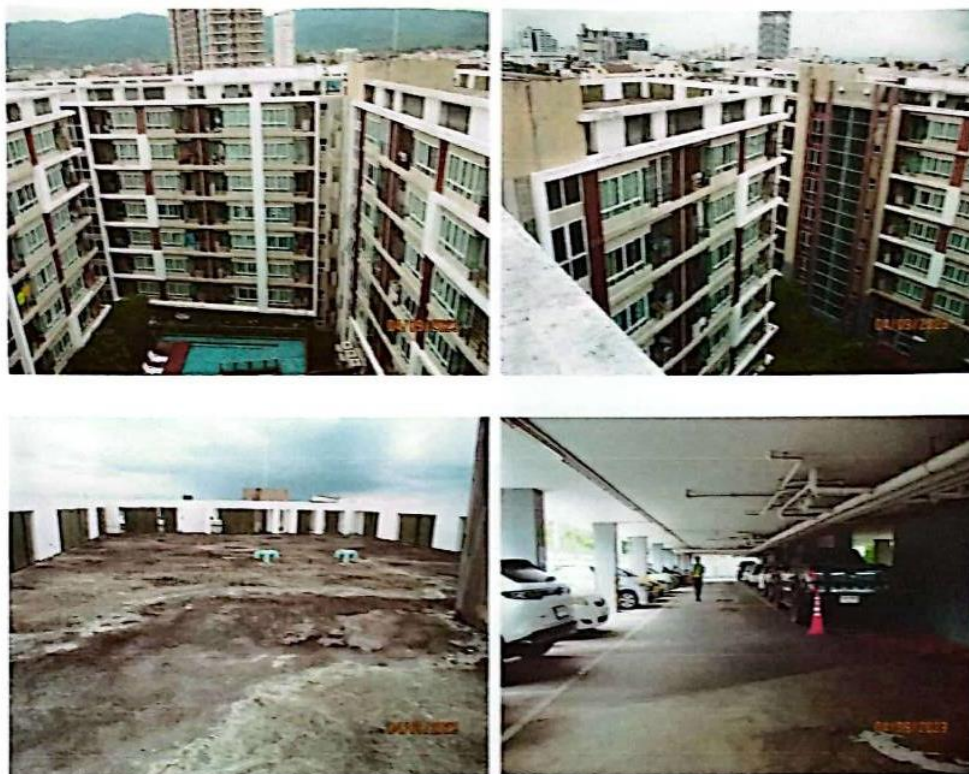
รูปที่ 1 แสดงสภาพของอาคาร

จุดตรวจพบ ไม่พบรอยร้าวที่เกิดจากโครงสร้างหลักของอาคาร

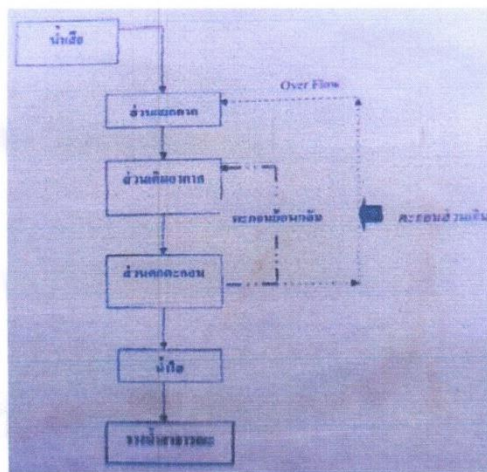
แหล่งกำเนิดมลพิษ ตั้งอยู่เลขที่ 33 หมู่ที่ 6/2 ซอย 6/2
ถนน 6 พฤษปกษณ แขวง/ตำบล 1416 ไร่ ๒๖ เขต/อำเภอ หนองไผ่
จังหวัด สุพรรณบุรี โทรศัพท์ 915-031818 โทรสาร
มี เป็นเจ้าของหรือผู้ครอบครองแหล่งกำเนิดมลพิษ
ประกอบกิจการประเภท นันทนาการสวนสนุก
ใบอนุญาตเลขที่ (ถ้ามี) ออกให้โดย หมดยอายุ
ซึ่งมีแผนผังแสดงการทำงานของระบบบำบัดน้ำเสีย ดังนี้
