- มาตรการป้องกันและแก้ไขผลกระทบสิ่งแวดล้อม และมาตรการติดตามตรวจสอบคุณภาพสิ่งแวดล้อม โครงการเหมืองแร่หินอุตสาหกรรมชนิดหินบะซอลต์ เพื่ออุตสาหกรรมก่อสร้าง คำขอประทานบัตรที่ 2/2547 ของห้างหุ้นส่วนจำกัด เจริญทรัพย์โชคชัย ที่ตำบลท่าเยี่ยม อำเภอโชคชัย จังหวัดนครราชสีมา

สรุปมาตรการป้องกันและแก้ไขผลกระทบสิ่งแวดล้อม และมาตรการติดตามตรวจสอบคุณภาพสิ่งแวดล้อม
โครงการทำเหมืองแร่หินอุตสาหกรรมชนิดหินบะซอลต์ เพื่ออุตสาหกรรมก่อสร้าง
คำขอประทานบัตรที่ 2/2547 ของห้างหุ้นส่วนจำกัด เจริญทรัพย์โชคชัย ตั้งอยู่ที่ตำบลท่าเยี่ยม อำเภอโชคชัย จังหวัดนครราชสีมา

ภาพประกอบมาตรการป้องกันและแก้ไขผลกระทบ
สิ่งแวดล้อม และมาตรการติดตามตรวจสอบ
คุณภาพสิ่งแวดล้อม

รายงานแผนและผลการดำเนินงานด้าน
การฟื้นฟูพื้นที่ทำเหมือง

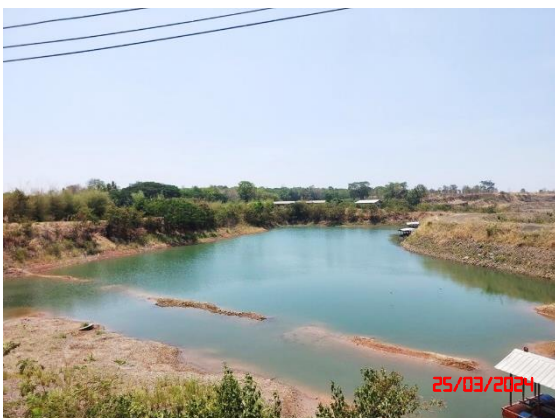
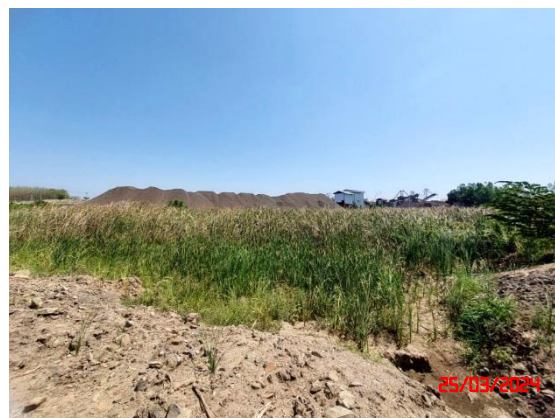
รูปที่ 2 บ่อดักตะกอนของโครงการ

ทางด้านทิศตะวันตกของพื้นที่โครงการ

ทางด้านทิศตะวันตกของพื้นที่โรงโม่หิน

1. ให้จัดสร้างบ่อดักตะกอน พื้นที่ประมาณ 2.5 ไร่ ลึก 3 เมตร จำนวน 2 บ่อ ทางด้านทิศตะวันตกของพื้นที่โครงการ เพื่อรองรับน้ำจากพื้นที่โครงการ และจัดสร้างบ่อดักตะกอน พื้นที่ประมาณ 1 ไร่ ลึก 3 เมตร ทางด้านทิศตะวันตกของพื้นที่โรงโม่หิน เพื่อรองรับน้ำจากพื้นที่โรงโม่หินของโครงการ	- ภายในพื้นที่คำขอประทานบัตร และพื้นที่โรงโม่หินของโครงการ	- ภายใน 1 เดือน ก่อนเปิดทำเหมือง	- ห้างหุ้นส่วนจำกัด เจริญทรัพย์โชคชัย

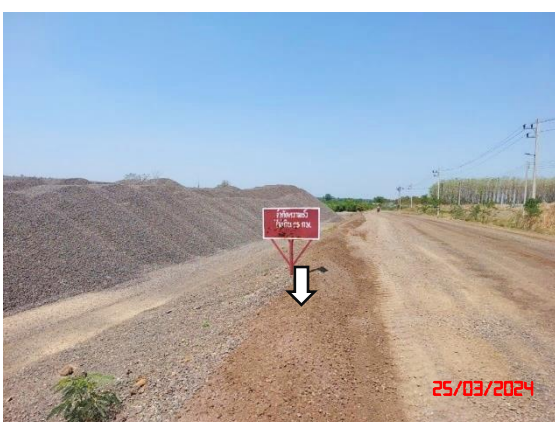
รูปที่ 3 คันทำนบดิน และคูระบายน้ำ

คันทำนบดิน

2. ให้สร้างคันทำนบขนาดความกว้างของฐาน 2.5 เมตร สูง 1 เมตร สันคันทำนบกว้าง 0.5 เมตร พร้อมทั้งจัดสร้างคุรระบายน้ำขนาดความกว้างท้องร่อง 0.5 เมตร ลึก 0.5 เมตร ด้านบนกว้าง 1.5	- ตามตำแหน่งที่กำหนดไว้ในแผนผังโครงการ (ดังรูปที่ 1) และโดยรอบพื้นที่โรงโม่หิน	- ภายใน 1 เดือน ก่อนเปิดทำเหมือง	- ห้างหุ้นส่วนจำกัด เจริญทรัพย์โชคชัย

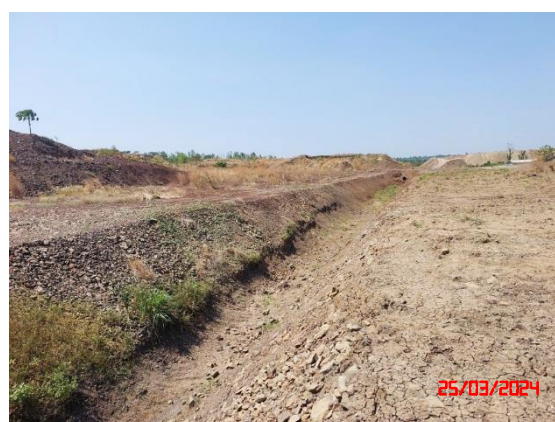
คูระบายน้ำ

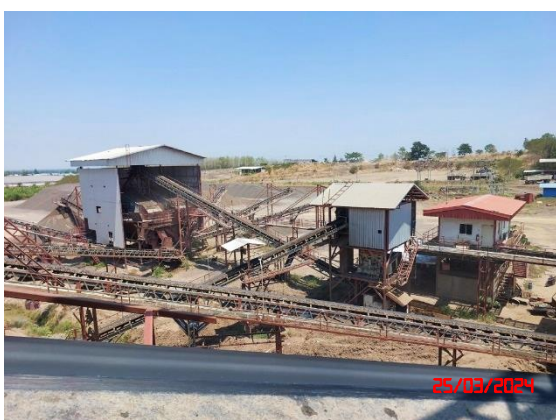
รูปที่ 9 ระบบป้องกันผลกระทบสิ่งแวดล้อมบริเวณโรงโม่หินของโครงการ

อาคารปิดคลุมโรงโม่หิน

- คุณภาพอากาศ เสียง และกลิ่น 1.2.1 คุณภาพอากาศ	1. โรงโม่หินจะต้องจัดทำเป็นระบบปิด คือควรสร้างอาคารปิดคลุม 3 ด้าน รวมทั้งหลังคาปากโม่แรก (Primary Crusher) ตลอดจน	- บริเวณโรงแต่งแร่	- ตลอดอายุประทานบัตร	- ห้างหุ้นส่วนจำกัด เจริญทรัพย์โชคชัย

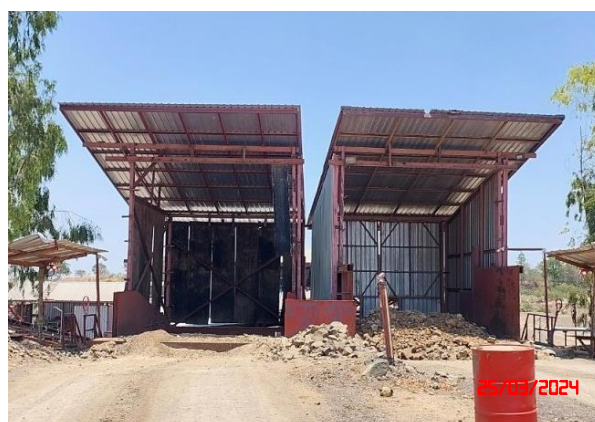
อาคารปิดคลุมยังรับหินใหญ่

ผลกระทบสิ่งแวดล้อม	มาตรการป้องกันและแก้ไขผลกระทบสิ่งแวดล้อม	สถานที่ดำเนินการ	ระยะเวลาดำเนินการ	ผู้รับผิดชอบ
	ก่อสร้างสิ่งปกคลุมขึงรับแร่ (Hopper) และตะแกรงสั่นคัดขนาด (Vibrating Screen) พร้อมทั้งติดตั้งเครื่องฉีดสเปรย์น้ำบริเวณตำแหน่งที่ก่อให้เกิดฝุ่นละออง

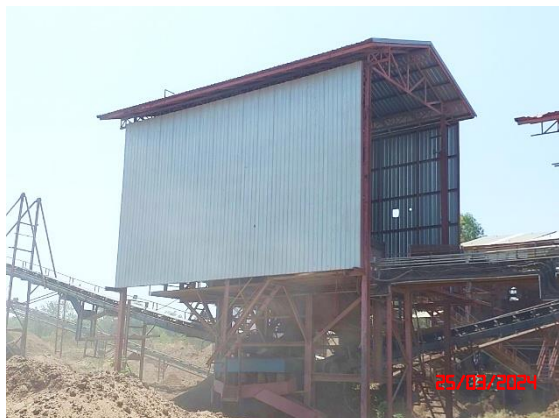
อาคารปิดคลุมปากไม้ที่ 2

2. บริเวณปากโมที่ตอง (Secondary Crusher) และตะแกรงสั่นคัดขนาด จะต้องมียาครอบหรืออุปกรณ์ที่ปิดคลุมป้องกันฝุ่น และต้องสร้างอาคารปิดคลุมเครื่องจักรทั้งหมดอย่างมิดชิด พร้อมทั้งติดตั้งเครื่องฉีดสเปรย์น้ำบริเวณตำแหน่งที่ก่อให้เกิดฝุ่นละออง	- บริเวณโรงแต่งแร่	- ตลอดอายุประทานบัตร	- ห้างหุ้นส่วนจำกัด เจริญทรัพย์โชคชัย

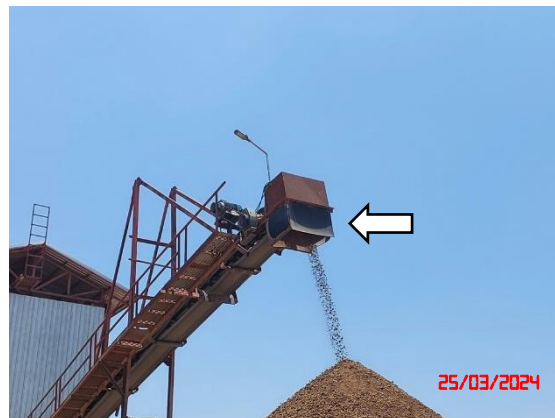
ถังครอบปลายสายพานลำเลียง

3. ระบบสายพานลำเลียง ต้องสร้างอุปกรณ์ปิดคลุมโดยตลอด พร้อมทั้งติดตั้งเครื่องฉีดสเปรย์น้ำบริเวณจุดต่างๆ ที่ก่อให้เกิดฝุ่นละอองภายนอกอาคารทุกจุด	- บริเวณโรงแต่งแร่	- ตลอดอายุประทานบัตร	- ห้างหุ้นส่วนจำกัด เจริญทรัพย์โชคชัย

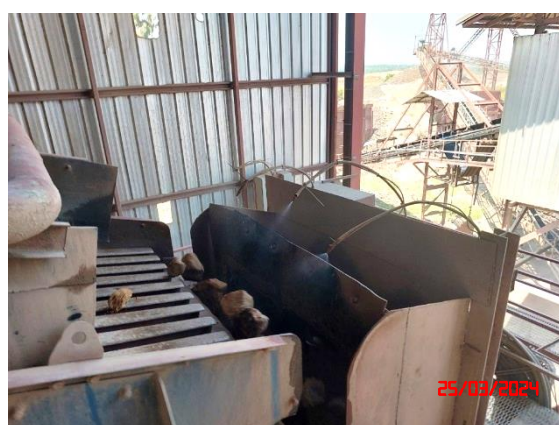
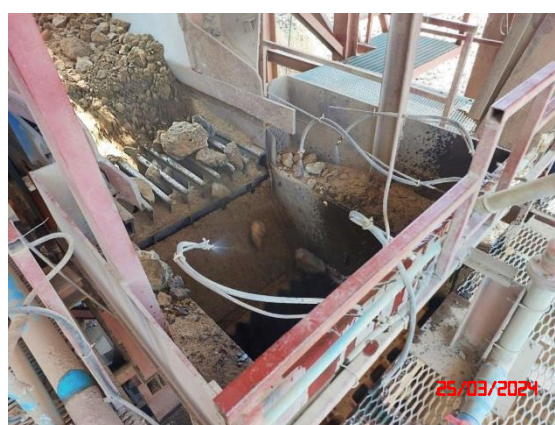
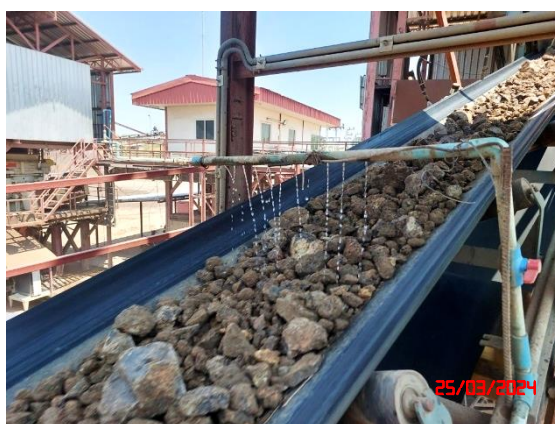
ระบบสเปรย์น้ำป้องกันฝุ่นละออง

4. บริเวณปลายสายพานลำเลียงที่เทกองแร่คัดขนาดแล้ว ต้องติดตั้งเครื่องฉีดสเปรย์น้ำหรือเครื่องป้องกันฝุ่นจากการเทกอง	- บริเวณโรงแต่งแร่	- ตลอดอายุประทานบัตร	- ห้างหุ้นส่วนจำกัด เจริญทรัพย์โชคชัย
