โครงการเหมืองแร่หินอุตสาหกรรมชนิดหินปูน เพื่ออุตสาหกรรมก่อสร้าง
ประทานบัตรที่ 28477/16282 ของห้างหุ้นส่วนจำกัด ศิลาเพชรสุพรรณบุรี
ร่วมแผนผังโครงการทำเหมืองเดียวกันกับประทานบัตรที่ 28478/16283
ของห้างหุ้นส่วนจำกัด ศิลาดีอุทอง
หมู่ที่ 5 ตำบลหนองโอง อำเภอกู่ทอง จังหวัดสุพรรณบุรี

บทที่ 2

มาตรการป้องกันและแก้ไขผลกระทบสิ่งแวดล้อม และมาตรการติดตามตรวจสอบคุณภาพสิ่งแวดล้อม

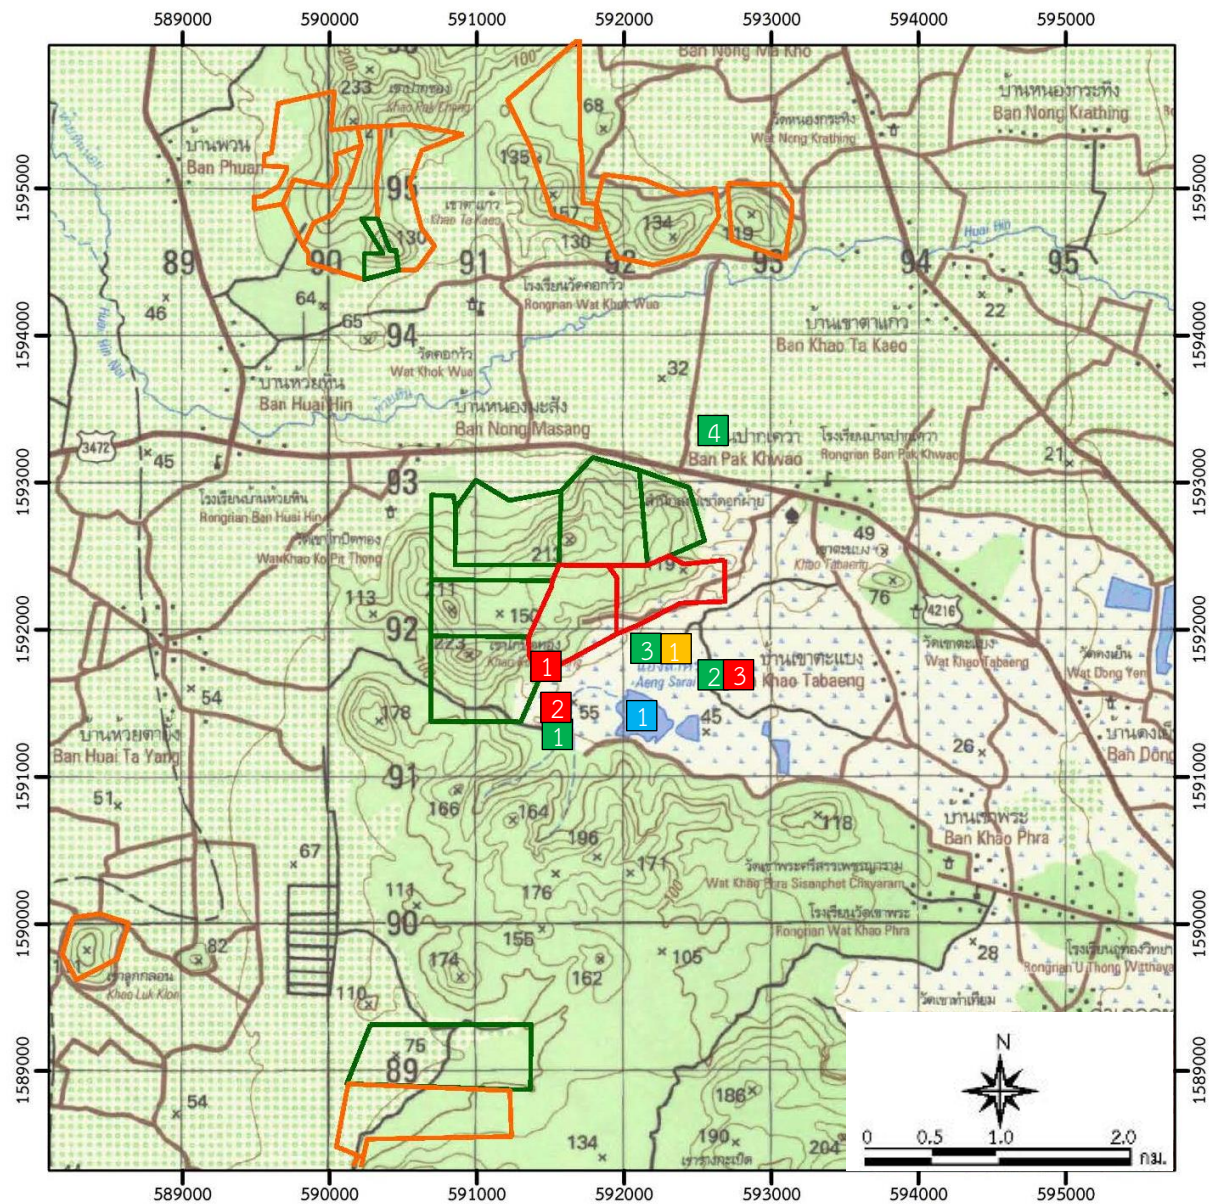
รูปที่ 2-1 แสดงตำแหน่งตรวจวัดคุณภาพสิ่งแวดล้อม

การตรวจวัดคุณภาพอากาศในรูปปริมาณฝุ่นละอองแขวนลอยรวม (TSP) และปริมาณฝุ่นละอองขนาดเล็กกว่า 10 ไมครอน (PM-10) โครงการเหมืองแร่หินอุตสาหกรรมชนิดหินปูน เพื่ออุตสาหกรรมก่อสร้าง ประทานบัตรที่ 28477/16282 ของห้างหุ้นส่วนจำกัด ศิลาเพชรสุพรรณบุรี ร่วมแผนผังโครงการทำเหมืองเดียวกันกับประทานบัตรที่ 28478/16283 ของห้างหุ้นส่วนจำกัด ศิลาดีอุทอง โดยทำการตรวจวัดบริเวณสำนักงานโรงโม่หินของโครงการ สำนักส่งเสริมอุตสาหกรรมปัญญา รพ.สต.บ้านห้วยหิน และกลุ่มบ้านดงเย็น ระหว่างวันที่ 2-5 มีนาคม 2567 มีค่าผลการตรวจวัดแสดงดังตารางที่ 2-5 หนังสือรับรองผลการตรวจวัดทางห้องปฏิบัติการดังกล่าวแนบ 15 เอกสารสอบเทียบเครื่องมือดังกล่าวแนบ 16 และเอกสารอนุญาตขึ้นทะเบียนห้องปฏิบัติการวิเคราะห์ดังกล่าวแนบ 17

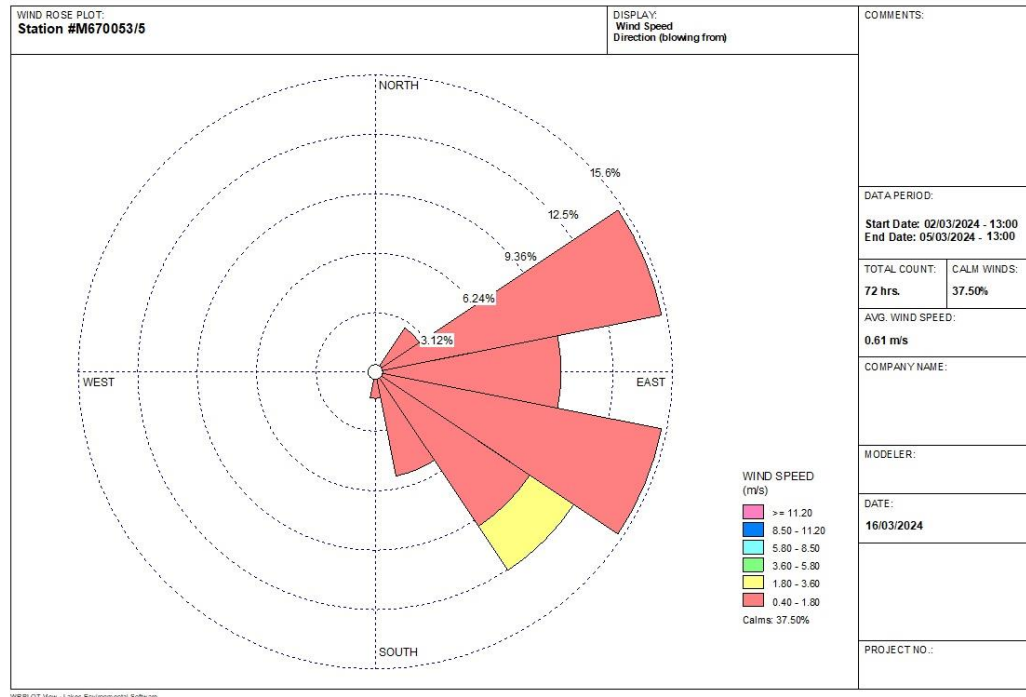
รูปที่ 2-2 ผังแสดงความเร็วและทิศทางลม

ข้อสรุป ทิศทางลมส่วนใหญ่พัดมาจากทิศ : ทิศตะวันออกเฉียงเหนือค่อนข้างไปทางทิศตะวันออก และทิศตะวันออกเฉียงใต้ค่อนข้างไปทางทิศตะวันออก
ความเร็วลมส่วนใหญ่ มีค่าระหว่าง 0.4-1.8 m/s
