มาตรการป้องกันและแก้ไข ผลกระทบสิ่งแวดล้อมและ มาตรการติดตามตรวจสอบ คุณภาพสิ่งแวดล้อม

โครงการเหมืองแร่หินอุตสาหกรรมชนิดหินปูน เพื่ออุตสาหกรรมก่อสร้าง
ประทานบัตรที่ 28478/16283 ของห้างหุ้นส่วนจำกัด คีลาดิอุทอง
ร่วมแผนผังโครงการทำเหมืองเดียวกันกับประทานบัตรที่ 28477/16282
ของห้างหุ้นส่วนจำกัด คีลาเพชรสุพรรณบุรี
หมู่ที่ 5 ตำบลหนองโอง อำเภอกู่ทอง จังหวัดสุพรรณบุรี

มาตรการป้องกันและแก้ไขผลกระทบสิ่งแวดล้อม และมาตรการติดตามตรวจสอบคุณภาพสิ่งแวดล้อม

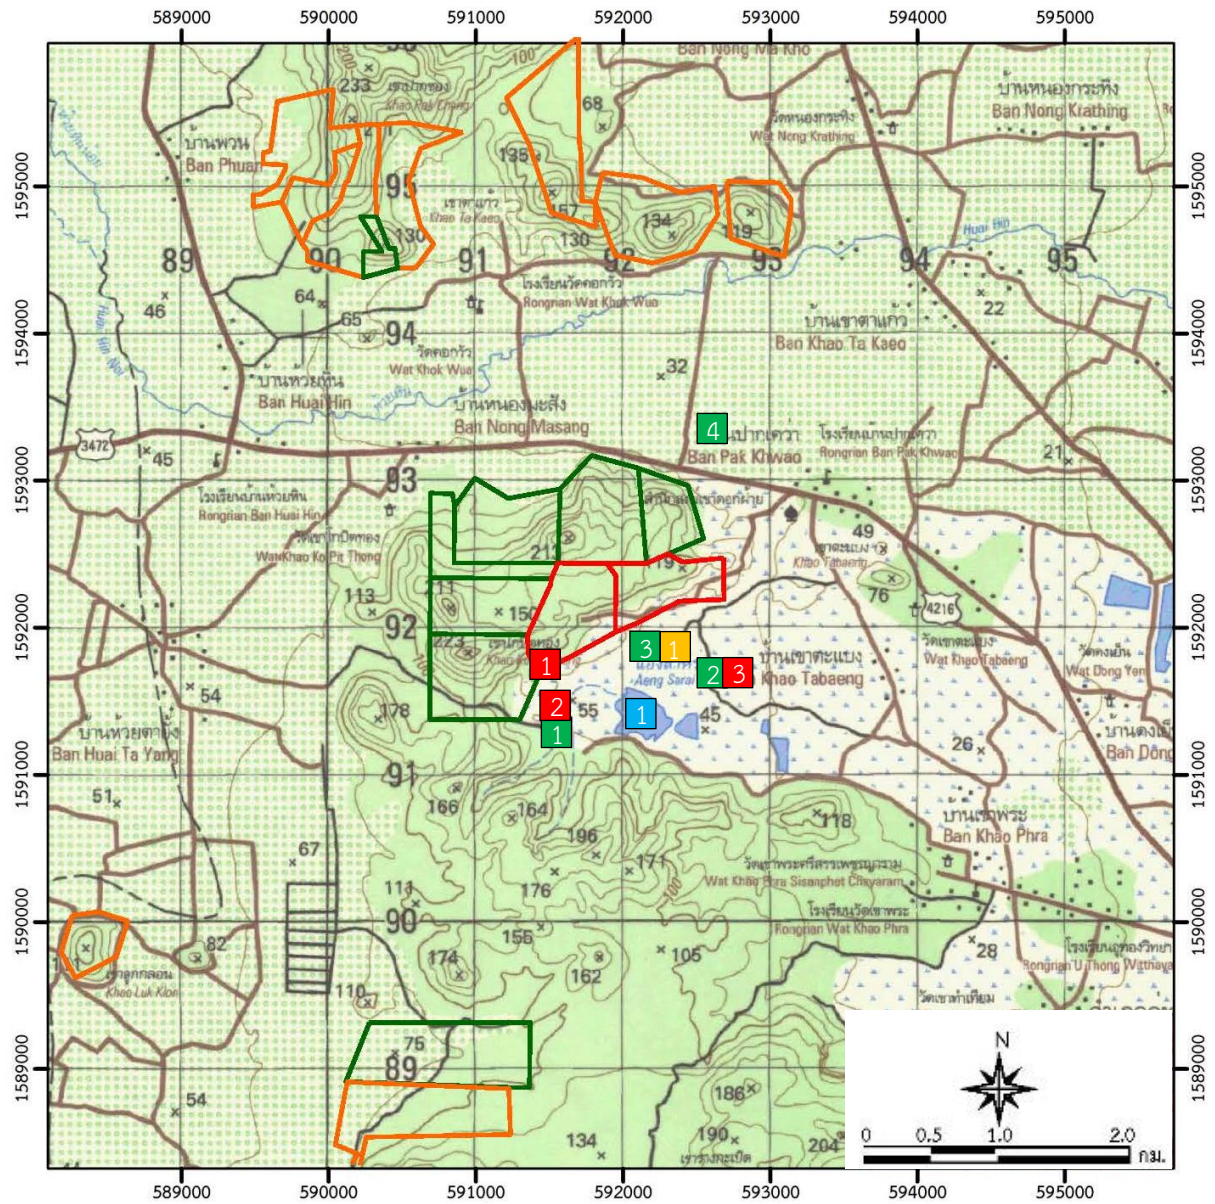
รูปที่ 2-1 แสดงตำแหน่งตรวจวัดคุณภาพสิ่งแวดล้อม

การตรวจวัดคุณภาพอากาศในรูปปริมาณฝุ่นละอองแขวนลอยรวม (TSP) และปริมาณฝุ่นละอองขนาดเล็กกว่า 10 ไมครอน (PM-10) โครงการเหมืองแร่หินอุตสาหกรรมชนิดหินปูน เพื่ออุตสาหกรรมก่อสร้าง ประทานบัตรที่ 28478/16283 ของห้างหุ้นส่วนจำกัด ศิลาดีอุทอง ร่วมแผนผังโครงการทำเหมืองเดียวกันกับ ประทานบัตรที่ 28477/16282 ของห้างหุ้นส่วนจำกัด ศิลาเพชรสุพรรณบุรี โดยทำการตรวจวัดบริเวณสำนักงานโรงโม่หินของโครงการ สำนักส่งเสริมตรวจสอบมาตรฐานปัญญา รพ.สต.บ้านห้วยหิน และกลุ่มบ้านดงเย็น ระหว่างวันที่ 2-5 มีนาคม 2567 มีค่าผลการตรวจวัดแสดงดังตารางที่ 2-5 หนังสือรับรองผลการตรวจวัดทางห้องปฏิบัติการดังเอกสารแนบ 14 เอกสารสอบเทียบเครื่องมือดังเอกสารแนบ 15 และเอกสารอนุญาตขึ้นทะเบียนห้องปฏิบัติการวิเคราะห์ดังเอกสารแนบ 16

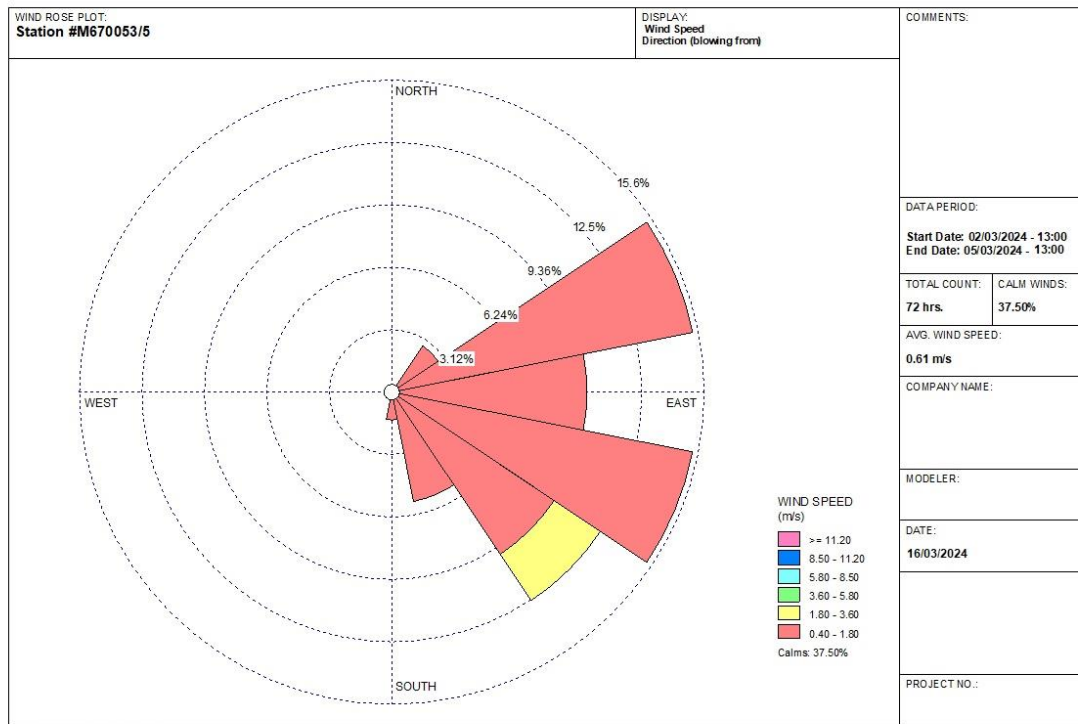
รูปที่ 2-2 ผังแสดงความเร็วและทิศทางลม

ข้อสรุป ทิศทางลมส่วนใหญ่พัดมาจากทิศ : ทิศตะวันออกเฉียงเหนือค่อนไปทางทิศตะวันออก และทิศตะวันออกเฉียงใต้ค่อนไปทางทิศตะวันออก
ความเร็วลมส่วนใหญ่ มีค่าระหว่าง 0.4-1.8 m/s
