มาตรการป้องกันและแก้ไข ผลกระทบสิ่งแวดล้อมและ มาตรการติดตามตรวจสอบ คุณภาพสิ่งแวดล้อม

มาตรการป้องกันและแก้ไขผลกระทบสิ่งแวดล้อม และมาตรการติดตามตรวจสอบคุณภาพสิ่งแวดล้อม

ผลการตรวจสอบการปฏิบัติตามมาตรการป้องกันและแก้ไขผลกระทบสิ่งแวดล้อม ตามที่ระบุไว้ในหนังสือแจ้งผลการพิจารณารายงานการวิเคราะห์ผลกระทบสิ่งแวดล้อมโครงการเหมืองแร่ยิปซัมและแอนไฮไดรต์ ประทานบัตรที่ 30348/16420 ของ บริษัท ปัญจะพัฒนาวิศวกรรมและพาณิชย์การ จำกัด ตั้งอยู่ ตำบลเขานิพันธ์ อำเภอเวียงสระ จังหวัดสุราษฎร์ธานี ตั้งอยู่ที่ ตำบลเขานิพันธ์ อำเภอเวียงสระ จังหวัดสุราษฎร์ธานี ตามหนังสือที่ ทส 1009.2/12842 ลงวันที่ 13 กันยายน 2562 รายละเอียดดังตารางที่ 2-1 ถึงตารางที่ 2-4

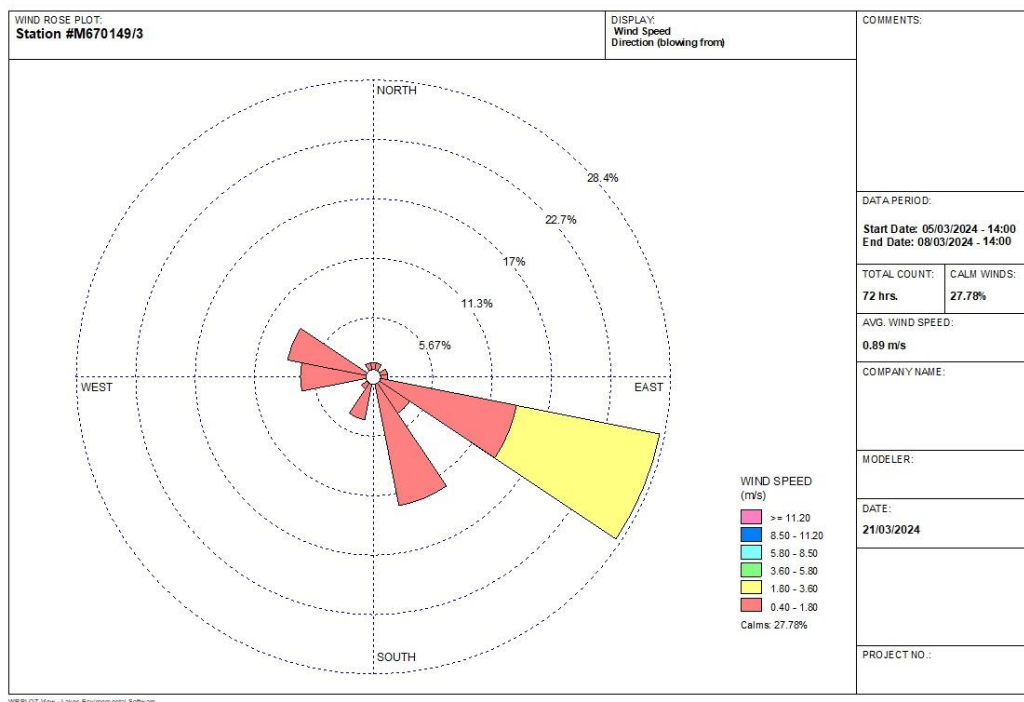
รูปที่ 2-2 ผังแสดงทิศทางและความเร็วลม

การตรวจวัดความเร็วและทิศทางลม ระหว่างวันที่ 5-8 มีนาคม 2567 บริเวณบ้านราษฎรที่ใกล้เคียงโครงการทางด้านทิศตะวันออก พบว่า ลมส่วนใหญ่มีทิศทางของลมพัดมาจากทางทิศตะวันตกเฉียงใต้ค่อนไปทางทิศตะวันออก ความเร็วลมส่วนใหญ่มีค่าระหว่าง 0.4-1.8 เมตรต่อวินาที จัดเป็นลมเบา (Light Air) ตามการแบ่งขนาดลมของโบฟอร์ต (The Beau fort Scale of Wind-ภูมิศาสตร์ กายภาพ, ทวี ทองสว่าง และคณะ, 2536) เนื่องจากลมส่วนใหญ่พัดมาจากทางทิศตะวันตกเฉียงใต้ค่อนไปทางทิศตะวันออก โดยจุดที่คาดว่าจะได้รับผลกระทบด้านฝุ่นละอองจากการพัดผ่านของทิศทางลมเป็นบริเวณพื้นที่หน้าเหมืองโครงการ เนื่องจากทางโครงการได้ปฏิบัติตามมาตรการลดผลกระทบในเรื่องการฟุ้งกระจายของฝุ่นละอองจากกิจกรรมการทำเหมือง และมีมาตรการป้องกันการฝุ่นละอองอย่างต่อเนื่อง โดยมีการสร้างอาคารปิดคลุมโรงโม่หิน ติดตั้งระบบสเปรย์น้ำตามแหล่งกำเนิดของฝุ่นละอองและเฝ้าระวังอย่างเคร่งครัด แสดงผลการตรวจวัดได้ดังรูปที่ 2-2 และตารางที่ 2-6 หนังสือรับรองผลการวิเคราะห์ทางห้องปฏิบัติการดังเอกสารแนบ 13 เอกสารสอบเทียบเครื่องมือดังเอกสารแนบ 14 และเอกสารอนุญาตขึ้นทะเบียนห้องปฏิบัติการวิเคราะห์ดังเอกสารแนบ 15
