มาตรการป้องกันและแก้ไข ผลกระทบสิ่งแวดล้อม และ มาตรการติดตามตรวจสอบ คุณภาพสิ่งแวดล้อม

โครงการเหมืองแร่yipซัม

ประทานบัตรที่ 10848/15102

บริษัท ไทยผลิตภัณฑ์yipซัม จำกัด (มหาชน)

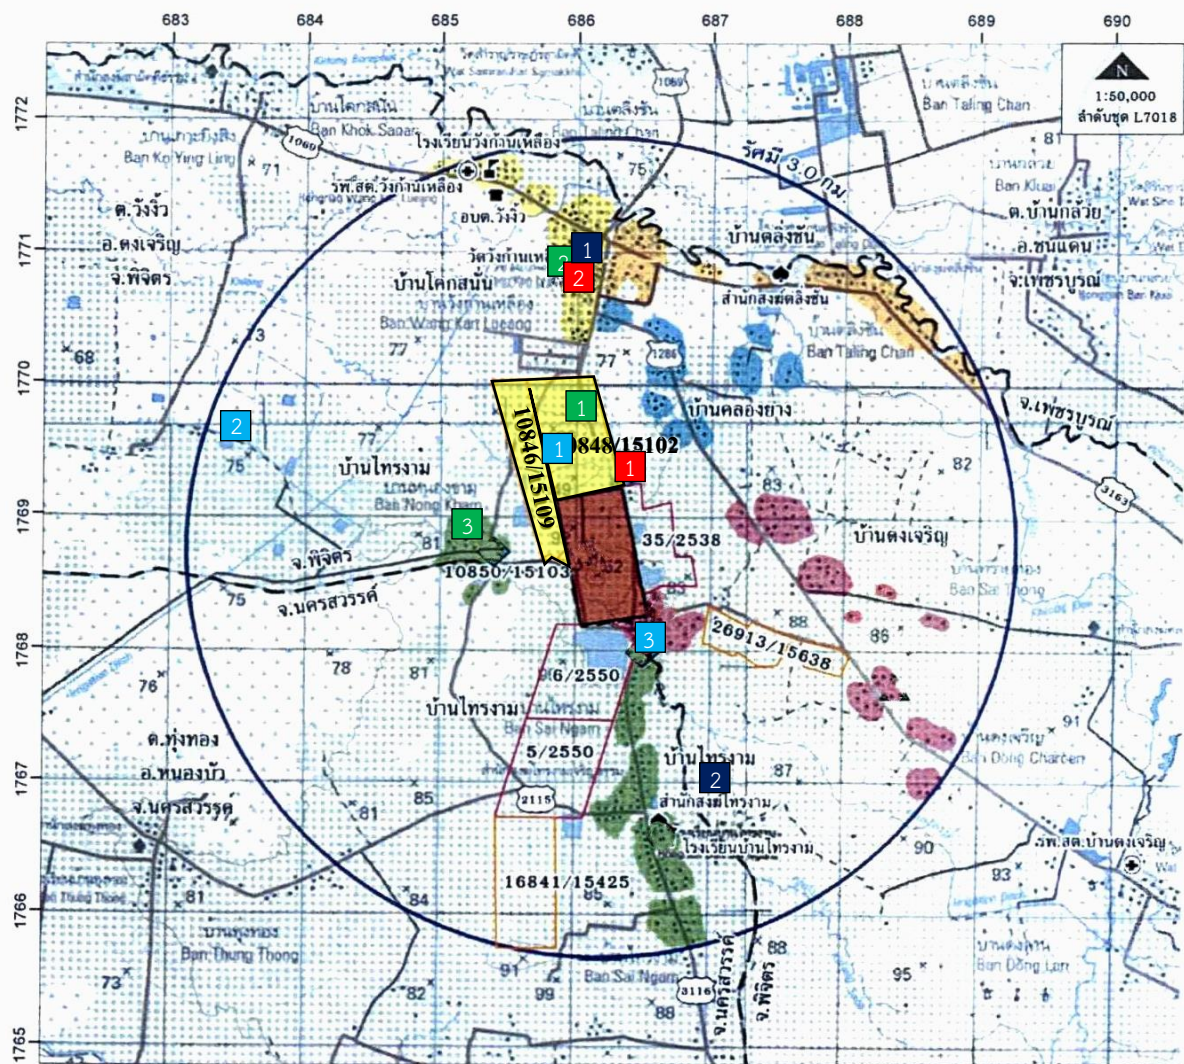
รูปที่ 2-1 แสดงตำแหน่งตรวจวัดคุณภาพสิ่งแวดล้อม

จุดตรวจวัดอากาศและเสียง

1. สำนักงานโครงการ
2. ชุมชนบ้านวังก้านเหลือง
3. ชุมชนบ้านหนองขามด้านทิศตะวันตก

จุดตรวจวัดความสั่นสะเทือน

1. บ้านราษฎร์ธรรมทางหลวงหมายเลข นว 3116
ด้านทิศตะวันออกของโครงการ
2. บ้านวังก้านเหลือง

จุดเก็บตัวอย่างน้ำผิวดิน

1. บ่อดักตะกอน
2. คลองระบายทางด้านทิศตะวันตก
3. คลองระบายทางด้านทิศตะวันออกเฉียงใต้

จุดเก็บตัวอย่างน้ำใต้ดิน

1. น้ำบาดาลบ้านวังก้านเหลือง
2. น้ำบาดาลบ้านไทรงาม

ตำแหน่งสถานีตรวจวัดคุณภาพอากาศแสดงดังรูปที่ 2-1 โดยมีรายละเอียดดังนี้

ตำแหน่งสถานีตรวจวัดแสดงดังรูปที่ 2-1 รายละเอียดดังต่อไปนี้

ตำแหน่งสถานีตรวจวัดแสดงได้ดังรูปที่ 2-1 รายละเอียดดังต่อไปนี้
