โครงการ ไอดีโอ คิว เป็นอาคารชุดพักอาศัยรวมสูง 39 ชั้น จำนวน 1 อาคาร โดยมีห้องชุดพักอาศัย 348 ห้อง และที่จอดรถยนต์ระบบอัตโนมัติ 209 คัน มีพื้นที่อาคารรวมทุกชั้น (รวมพื้นที่ชั้นดาดฟ้า) และพื้นที่อาคารที่ใช้คิดอัตราส่วนกับพื้นที่ดินเท่ากับ 25,506.52 ตร.ม. จึงเข้าข่ายที่จะต้องจัดทำรายงานตามกฎหมายดังกล่าว และในปัจจุบัน โครงการไอดีโอ คิว อยู่ในช่วงระยะดำเนินการ ซึ่งบริหารงานโดยนิติบุคคลอาคารชุดไอดีโอ คิว วิคตอรี บริษัทเดอะเวิร์คส์ คอมมิวนิตี แมนเนจเม้นท์ จำกัด ได้มอบหมายให้บริษัท อีโค คอนซัลแทนท์ จำกัด ซึ่งเป็นบริษัทรับจ้างตรวจวัดคุณภาพสิ่งแวดล้อมซึ่งมีห้องปฏิบัติการวิเคราะห์เอกชนที่ได้รับอนุญาตจากกรมโรงงานอุตสาหกรรม เป็นผู้ตรวจวัดคุณภาพสิ่งแวดล้อม เพื่อนำเสนอหน่วยงานที่เกี่ยวข้อง

รายงานผลการดำเนินงานตามมาตรการลดผลกระทบสิ่งแวดล้อมและผลการติดตามตรวจสอบคุณภาพสิ่งแวดล้อม
ระยะดำเนินการ

โครงการไอทีโอ คิว วิคตอรี

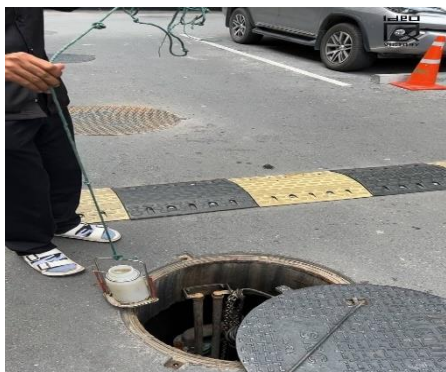
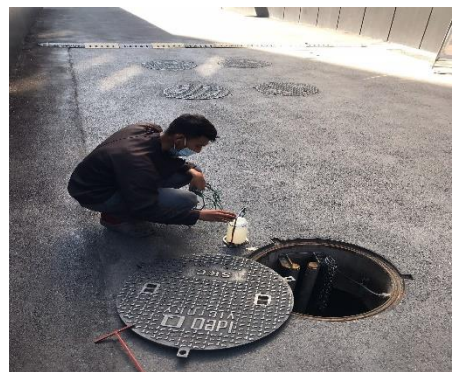
ช่วงเดือน มกราคม -มิถุนายน 2567 อยู่ในการปรับปรุงแก้ไข ระบบบำบัดน้ำเสียที่ปั๊มทำงานไม่เต็มระบบ และทำงานไม่เป็นไปตามที่ ตั้งไว้ ทำให้มีบางค่าในการการตรวจวัดคุณภาพน้ำทิ้งเกินกว่ามาตรฐาน หลังจากบำบัด แล้วที่บ่อก่อนปล่อยสู่สาธารณะ จากการตรวจวัดคุณภาพน้ำทิ้งทั้ง 6 เดือน มีค่าผ่านมาตรฐาน

(บริเวณน้ำเสียก่อนเข้าระบบบำบัด)

(บริเวณน้ำทิ้งหลังออกจากระบบบำบัด)

ซึ่งในรอบการส่งเล่มถัดไป ทางนิคมฯ จะดูแล ควบคุมการทำงานและระบบบำบัดน้ำเสียอย่างเคร่งครัด

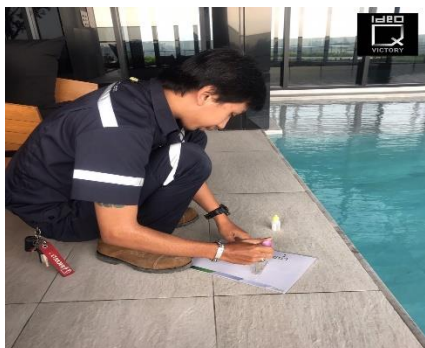
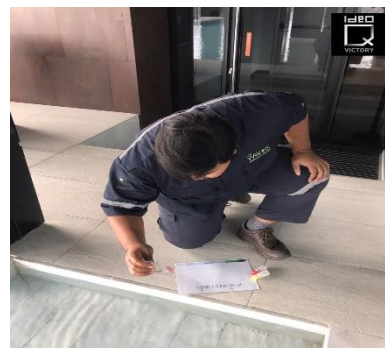
ภาพที่ 4.5-1 การตรวจวัด pH และ Free Chlorine สระว่ายน้ำ

(สระว่ายน้ำบริเวณส่วนลึก)

(สระว่ายน้ำบริเวณส่วนตื้น)

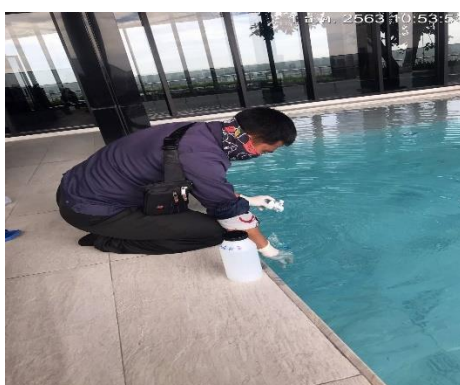
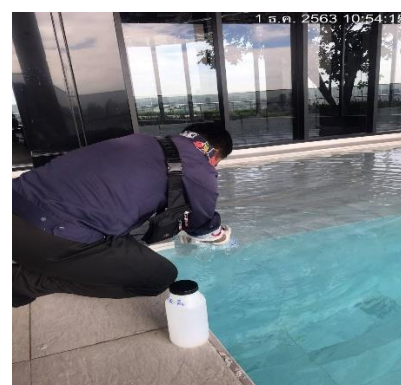
รูปที่ 4.5-2 การเก็บตัวอย่างคุณภาพน้ำสระว่ายน้ำรายเดือน

ช่วงเดือน มกราคม – มิถุนายน 2567 จากการตรวจวัดคุณภาพน้ำสระว่ายน้ำทั้ง 6 เดือน ผลวิเคราะห์อยู่ในเกณฑ์มาตรฐาน

(สระว่ายน้ำบริเวณส่วนลึก)

(สระว่ายน้ำบริเวณส่วนต้น)
