### รายละเอียดโครงการ

### 1.2.1 ชื่อโครงการ โครงการรีเจนท์ โฮม ซอยพหลโยธิน 57 (ระยะดำเนินการ)

รายงานผลการปฏิบัติตามมาตรการป้องกันและแก้ไขผลกระทบสิ่งแวดล้อมและมาตรการติดตามตรวจสอบผลกระทบสิ่งแวดล้อม  
โครงการรีเจนท์ โฮม ซอยพหลโยธิน 57 (ระยะดำเนินการ) ฉบับประจำเดือนมกราคม-มิถุนายน 2567

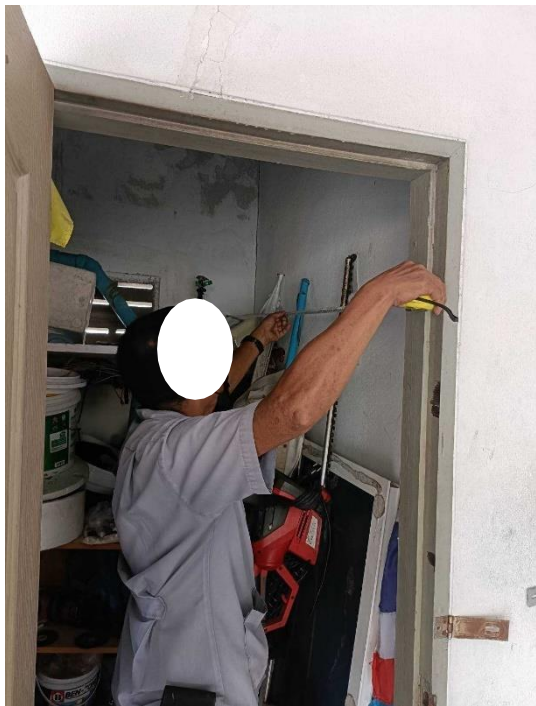
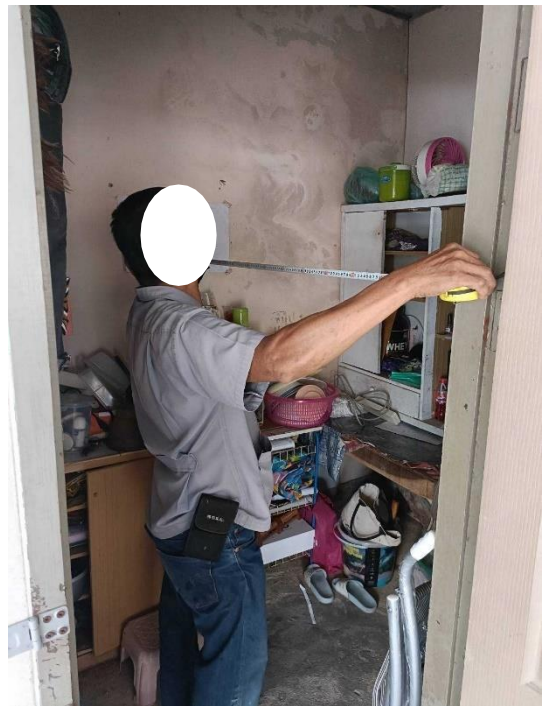
ภาพที่ 1.2-4 ภายในห้องเก็บของช่างและห้องพักแม่บ้าน

สภาพภายในห้องเก็บของ (ของช่างประจำโครงการ)

สภาพภายในห้องแม่บ้าน

สำหรับห้องรวบรวมขยะมูลฝอย บริเวณชั้น 1 และขยะอันตราย ตามรายงานจะแบ่งเป็นห้องเก็บรวบรวมขยะแห้งและขยะเปียก แต่ปัจจุบัน ห้องขยะแห้งได้ปรับเปลี่ยนเป็นห้องเก็บของ ของแม่บ้าน และห้องขยะเปียกได้ปรับเปลี่ยนเป็นห้องเก็บของของช่างประจำโครงการ โดยเมื่อมีการวัดห้อง เก็บขยะทั้งสอง พบว่า

หมายเหตุ เจ้าหน้าที่นิติบุคคลอาคารชุดของโครงการได้ทำการสำรวจห้องรวบรวมขยะทั้งสองห้อง บริเวณ ชั้น 1 ที่ปัจจุบันปรับเปลี่ยนเป็นห้องเก็บของของช่างและห้องเก็บของแม่บ้านพบว่า ไม่มีท่อระบายน้ำ ภายในห้องทั้งสอง

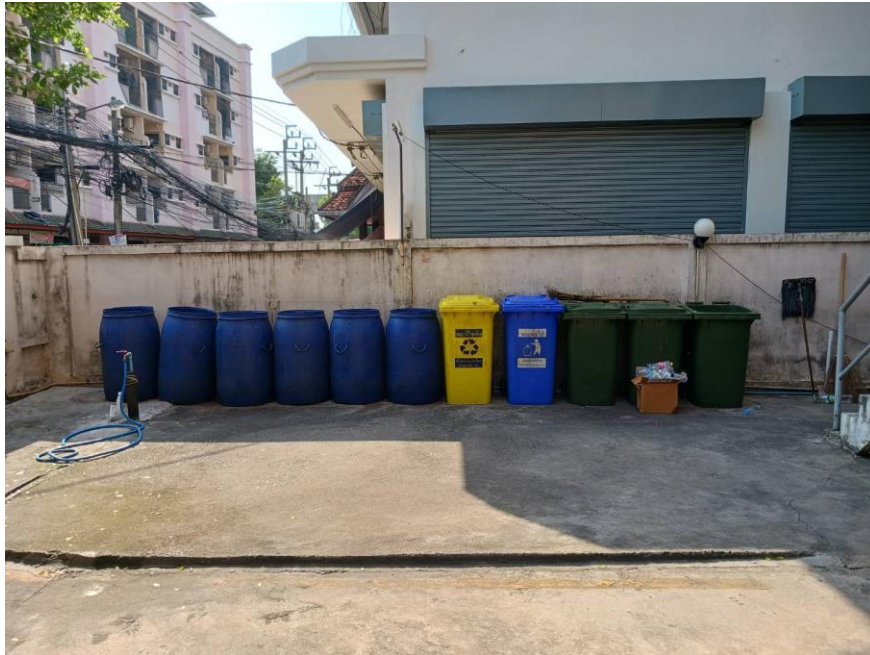
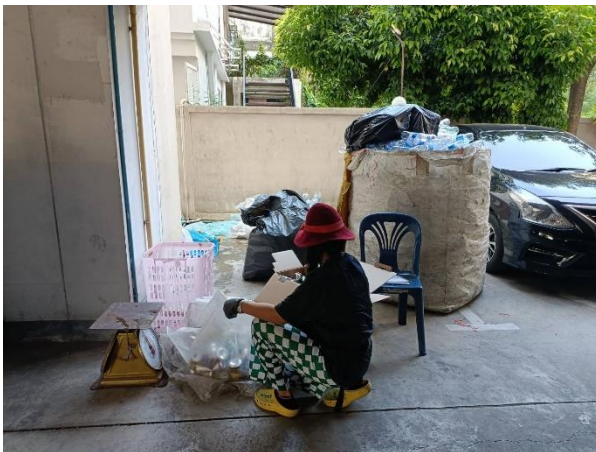
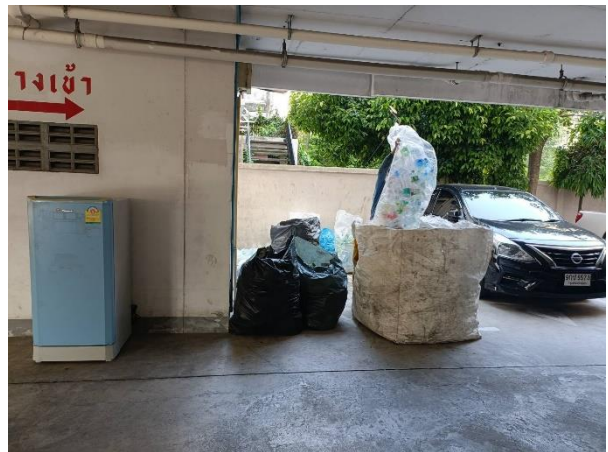
ภาพที่ 1.2-5 สภาพการรวบรวมขยะมูลฝอยของโครงการ บริเวณชั้น 1

สภาพปัจจุบันของการรวบรวมขยะของโครงการรีเจนท์ โฮม 3B

การคัดแยกขยะของแม่บ้านที่สามารถนำไปขายให้กับผู้รับซื้อ

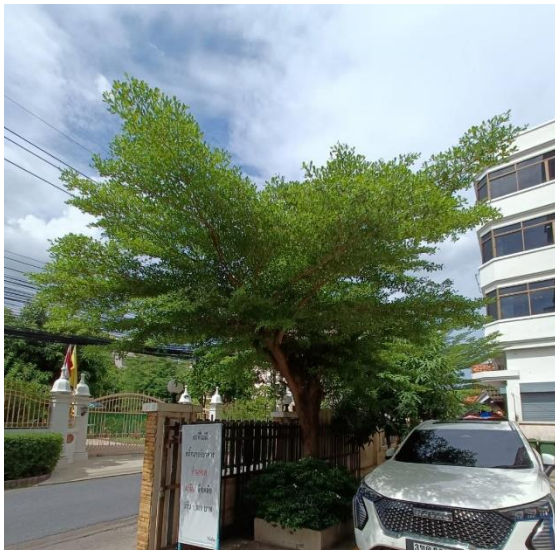
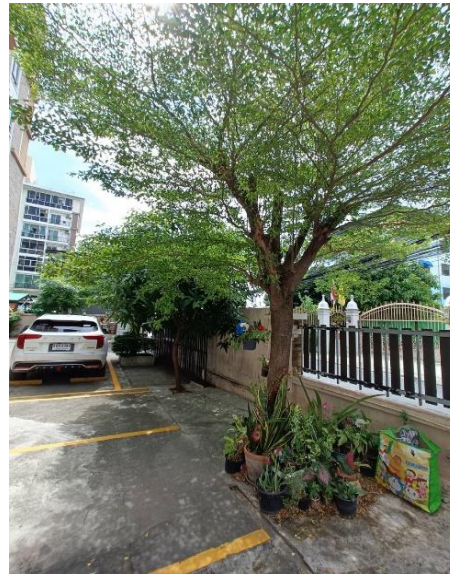
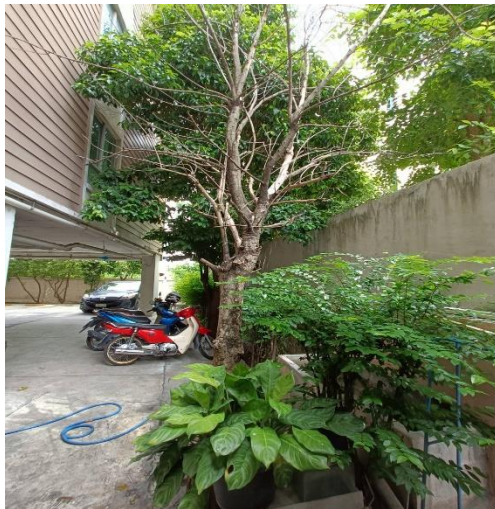
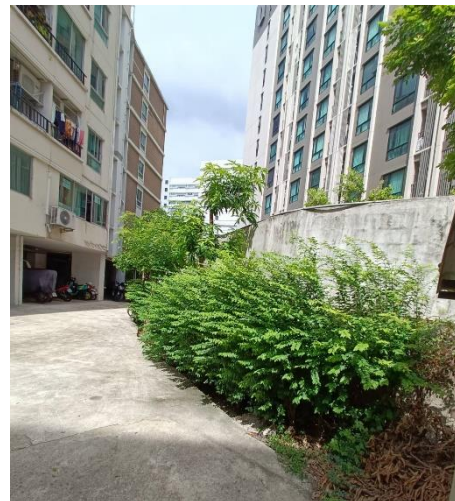
ภาพที่ 1.3-4 พื้นที่สีเขียวบริเวณชั้น 1 ของโครงการ

ปัจจุบันพื้นที่สีเขียวบริเวณส่วนของชั้น 1 โครงการดำเนินการปลูกไม้ยืนต้น ไม้พุ่ม ไม้ประดับ และหญ้าคลุมดิน มีสภาพพื้นที่สีเขียวสมบูรณ์แต่พรรณพืชที่ปลูกไม่เป็นไปตามที่เสนอใน รายงานการ วิเคราะห์ผลกระทบสิ่งแวดล้อมของโครงการ ดังภาพที่ 1.3-2 แผนผังพื้นที่สีเขียว ชั้น 1 ที่กำหนดไว้ใน แต่อย่างไรก็ตาม โครงการมีแผนจะเพิ่มการปลูกไม้ยืนต้น และไม้พุ่มในบริเวณชั้นล่าง เพิ่มเติมให้มี ความหนาแน่นมากขึ้น และบริเวณด้านหน้าโครงการและด้านหลังโครงการมีแผน จะจัดเตรียมพื้นที่เพื่อ การปลูกต้นไม้เพิ่ม ตารางที่ 1.3-1 แสดงแผนการดำเนินการเพิ่มพื้นที่สีเขียว บริเวณชั้น 1 ของโครงการ เพื่อให้ เป็นไปตามมาตรการฯ ที่กำหนดไว้ในรายงานการวิเคราะห์ ผลกระทบสิ่งแวดล้อม ส่วนบริเวณพื้นที่สีเขียวบนชั้นดาดฟ้า โครงการอยู่ระหว่างการเพิ่มพื้นที่สีเขียว โดยปลูกแพลงพวยฝรั่งบริเวณชั้นดาดฟ้า ตามมาตรการที่ระบุไว้ในรายงาน การวิเคราะห์ผลกระทบ สิ่งแวดล้อม

พื้นที่สีเขียวบริเวณทิศเหนือของโครงการ

พื้นที่สีเขียวบริเวณทิศใต้ของโครงการ

ตารางที่ 1.3-1 แสดงแผนการดำเนินการเพิ่มพื้นที่สีเขียวบริเวณชั้น 1 ของโครงการ

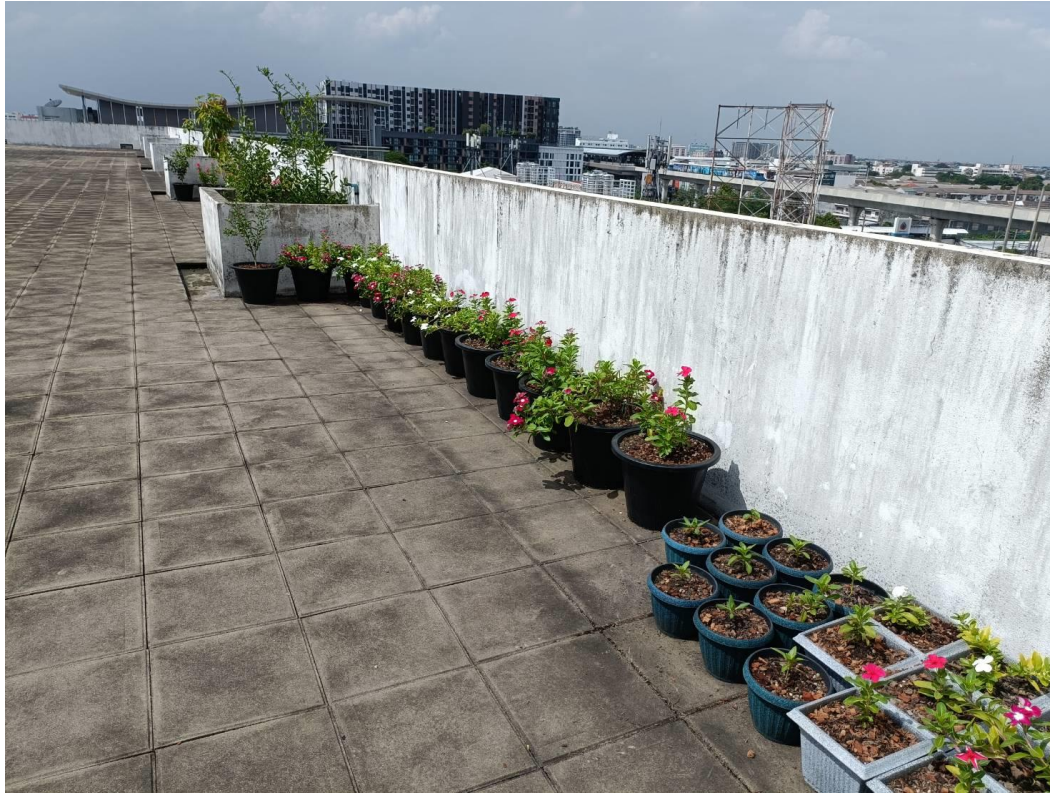
ภาพที่ 1.3-5 พื้นที่สีเขียวบนชั้นดาดฟ้าของโครงการ

พื้นที่สีเขียวบริเวณดาดฟ้า (อยู่ในระหว่างดำเนินการ)

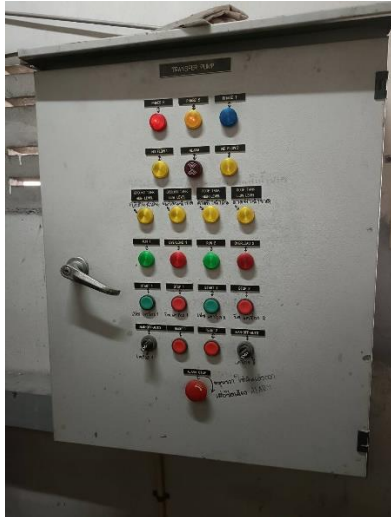
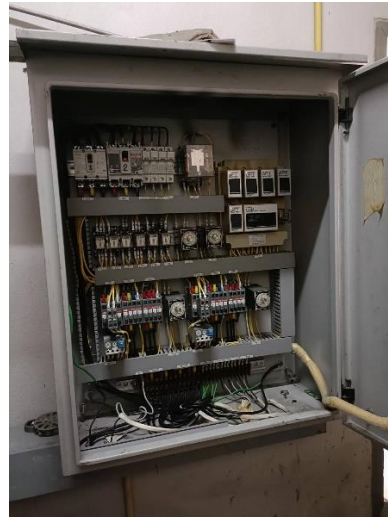
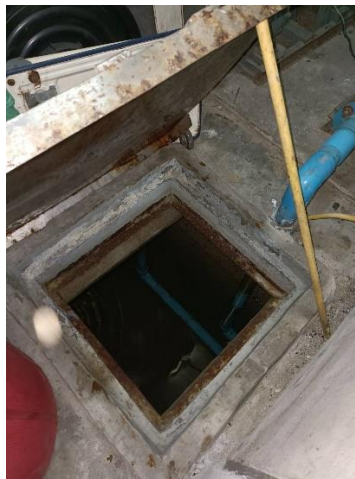
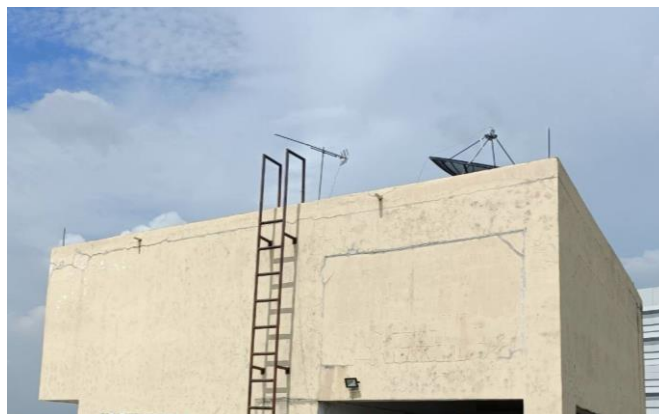
ภาพที่ 1.3-6 ระบบการจัดการถึงน้ำใต้ดินบริเวณชั้น 1 และถึงเก็บน้ำสำรองบนดาดฟ้า

โครงการต่อท่อประปาผ่านมิเตอร์จากการประปานครหลวง สำนักงานประปานครหลวง สาขาบางเขน นำมาเก็บไว้ในถังเก็บน้ำใต้ดิน จากนั้นจะสูบน้ำไปยังถังเก็บน้ำชั้นหลังคา โดยถังเก็บน้ำ ชั้นใต้ดิน มีจำนวน 1 ถัง/อาคาร และถังเก็บน้ำชั้นดาดฟ้า โดยติดตั้งเครื่องสูบน้ำ จำนวน 2 ชุด (ใช้งาน จำนวน 1 เครื่อง สำหรับ 1 เครื่อง) เมื่อตรวจสอบอัตราการใช้น้ำปัจจุบันของโครงการพบว่า มีอัตราการใช้น้ำเฉลี่ย 24.00 ลูกบาศก์เมตร/วัน ซึ่งต่ำกว่าปริมาณน้ำใช้ที่คาดไว้ในรายงานการวิเคราะห์ผลกระทบสิ่งแวดล้อม ของโครงการที่กำหนดไว้ที่ 104 ลูกบาศก์เมตร/วัน (น้ำใช้เดือนพฤษภาคม 2567 รวมทั้งสิ้น 917 ลูกบาศก์เมตร) ซึ่งปริมาณน้ำใช้ที่สำรองไว้เพียงพอต่อการใช้น้ำโครงการ รายละเอียดปริมาณน้ำใช้ของเดือนพฤษภาคม 2567 ที่โครงการได้ส่งข้อมูลไปยังกรมควบคุมมลพิษ ดังรายละเอียดตามภาคผนวก ข

ห้องควบคุมระบบการจัดการถึงน้ำใต้ดินบริเวณชั้น 1 และถึงเก็บน้ำสำรองบนดาดฟ้า

ถึงน้ำใต้ดินบริเวณชั้น 1 ของโครงการ

ถึงเก็บน้ำสำรองบนดาดฟ้า (อยู่ด้านบน)

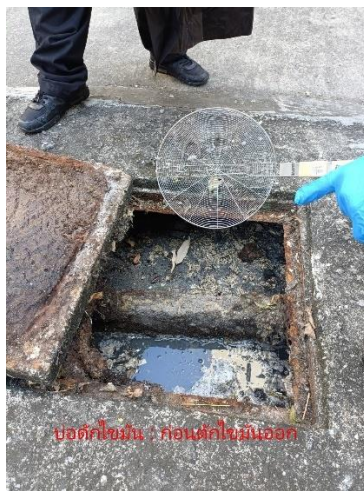
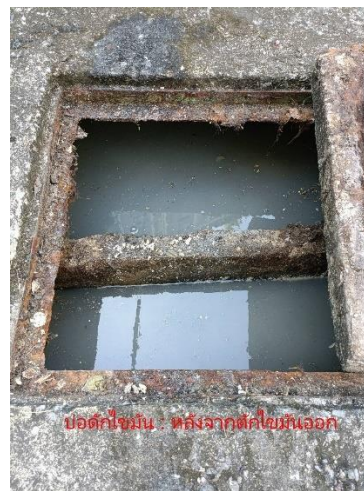
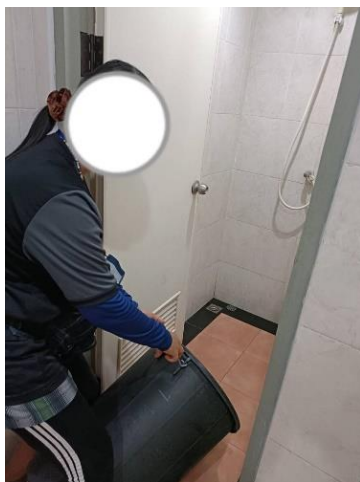
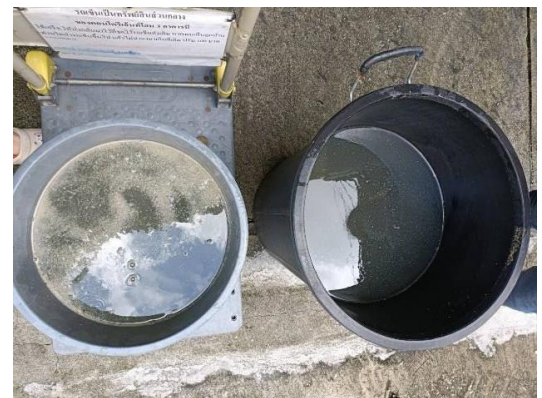
ภาพที่ 1.3-7 (ต่อ) ระบบบำบัดน้ำเสีย และรวบรวมน้ำเสีย

สำหรับการดำเนินการที่ผ่านมา ได้มีการดำเนินการดักไขมันในบ่อเกรอะและ  
ดำเนินการเติมจุลินทรีย์เพื่อเพิ่มประสิทธิภาพการบำบัดน้ำเสียสัปดาห์ละ 2 ครั้ง นอกจากนี้ เพื่อให้  
การดำเนินการตามมาตรการด้านการจัดการระบบบำบัดน้ำเสีย ทางโครงการได้ว่าบริษัทเอกชนที่  
ได้รับการรับรองจากกรมโรงงานเพื่อทำการตรวจวิเคราะห์คุณภาพน้ำ ซึ่งโครงการได้ทำการตรวจ  
วิเคราะห์คุณภาพน้ำทั้งของระบบบำบัดทั้งก่อน - หลัง ซึ่งผลดังแสดงใน ภาคผนวก 1 ค แต่ช่วง  
เดือนมกราคม - มิถุนายน 2567 ยังไม่ได้ดำเนินการสูบน้ำมัน สูบส้วม และตะกอนส่วนเกิน  
เนื่องจากติดปัญหาในส่วนของงบประมาณ จึงจำเป็นต้องเลื่อนการดำเนินงานออกไปเป็นช่วง  
เดือนกรกฎาคม - ธันวาคม 2567

#### โครงการมีการดักไขมันหรือเศษตะกอนที่บ่อเกรอะ

#### โครงการเติมจุลินทรีย์เพื่อเพิ่มประสิทธิภาพระบบบำบัด

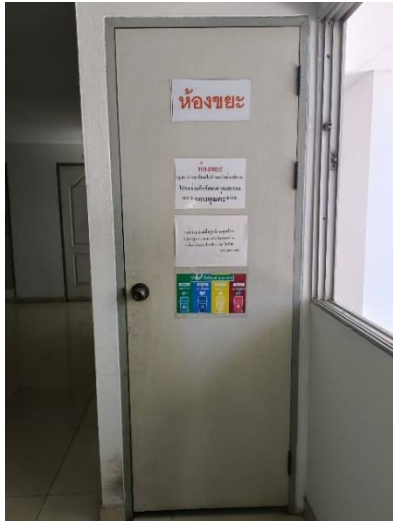
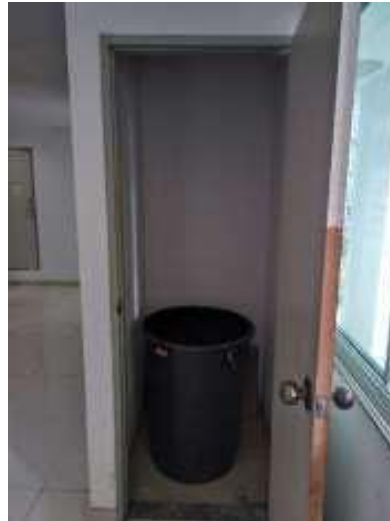
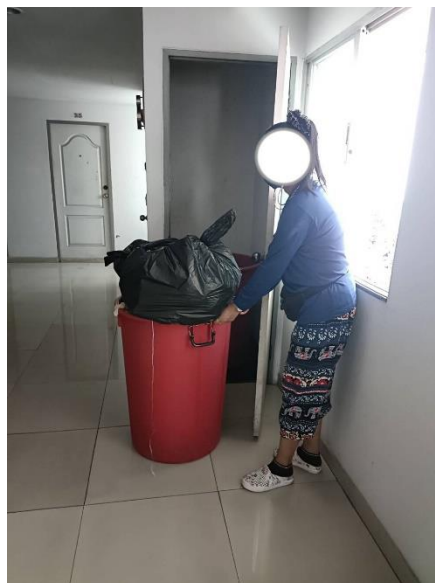
ภาพที่ 1.3-8 การเก็บรวบรวมและกำจัดมูลฝอย

สำหรับห้องพักขยะมูลฝอยประจำชั้น ได้มีการดำเนินการเก็บขยะมูลฝอยโดยแม่บ้าน โครงการเป็นประจำทุกวัน แต่ถึงขยะมูลฝอยของแต่ละชั้นมิได้ถูกแบ่งเป็นถังขยะแห้งและขยะเปียก ขนาดถังละ 100 ลิตร ตามที่กำหนดในมาตรการฯ แต่ในห้องเก็บขยะมูลฝอยในแต่ละชั้น มีถังขนาด 240 ลิตร 1 ถัง ในห้องดังกล่าว อย่างไรก็ตาม เมื่อโครงการได้รับทราบว่าจะต้องดำเนินการให้เป็นไป ตามมาตรการฯ เบื้องต้น โครงการได้ทำการสำรวจห้องเก็บขยะมูล

ฝอยในแต่ละชั้นแล้ว พบว่า ขนาดพื้นที่ ห้องพักขยะมูลฝอยชั้น 2 มีขนาดโดยประมาณ 0.82 x 0.90 เมตร และห้องพักขยะมูลฝอยชั้น 3-8 มีขนาด โดยประมาณ 0.90 x 0.93 เมตร ซึ่งไม่เป็นไปตามขนาดที่กำหนดไว้ในรายงานการวิเคราะห์ผลกระทบของ โครงการฯ คือ 0.80 x 1.50 เมตร และเมื่อทางโครงการทดลองนำถังขยะมูลฝอยขนาด 100 ลิตร จำนวน 2 ถัง (1 ถัง ขยะแห้ง และ 1 ถัง ขยะเปียก) เข้าไปในห้องพักขยะแต่ละชั้นดังกล่าว พบว่า ไม่สามารถใส่ในห้องพัก ขยะมูลฝอยในแต่ละชั้นได้ เนื่องด้วยห้องมีขนาดเล็กกว่าที่ได้นำเสนอในรายงานการวิเคราะห์ผลกระทบ สิ่งแวดล้อมโครงการฯ

ห้องพักมูลฝอยประจำชั้น มีถังมูลฝอย 1 ถัง

อย่างไรก็ตาม สำหรับการจัดการขยะมูลฝอยของโครงการ ทั้งในส่วนของการ ดำเนินการ การคัดแยกขยะตั้งแต่ต้นทาง และห้องเก็บขยะมูลฝอยแห้งและเปียกที่ได้กำหนดไว้ใน มาตรการกำหนดฯ ทางเจ้าหน้าที่นิติบุคคลอาคาร พร้อมด้วยคณะกรรมการโครงการรีเจนท์ โฮม 3 อาคาร B กำลังเร่งหาทางแก้ไขปัญหาดังกล่าวและนำเสนอแผนการจัดการขยะมูลฝอย เพื่อป้องกันและลดผลกระทบสิ่งแวดล้อมต่อไป ในเบื้องต้น โครงการจึงขอรายงานผลการ ดำเนินการตามข้อเท็จจริงที่เป็นอยู่ในปัจจุบันให้ทางสำนักงาน นโยบายและแผน ทรัพยากรธรรมชาติและสิ่งแวดล้อมและหน่วยงานที่เกี่ยวข้องทราบ สำหรับการจัดแยก ขยะมูล ฝอย โครงการได้มีการดำเนินการคัดแยกหลังมีการรวบรวมขยะมูลฝอยในแต่ละชั้นมาซึ่งที่รวบ รวบรวม ขยะมูลฝอย บริเวณชั้น 1 ซึ่งดำเนินการโดยแม่บ้านของโครงการ ดังแสดงในภาพ 1.3-8 การเก็บรวบรวม และกำจัดมูลฝอยของโครงการ (ภาพการคัดแยกขยะของโครงการ)

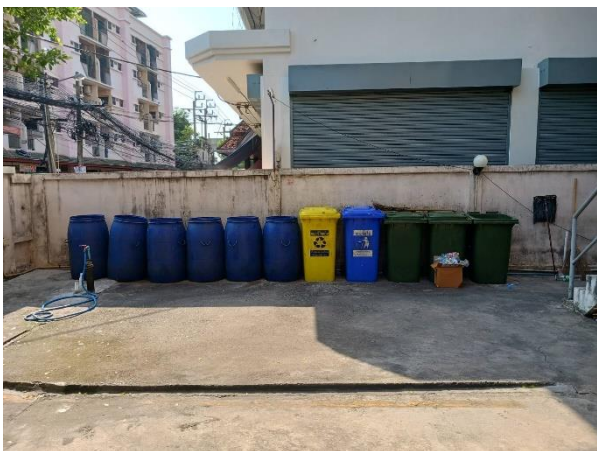
การเก็บรวบรวมขยะของโครงการ ณ ปัจจุบัน

การคัดแยกขยะของโครงการ

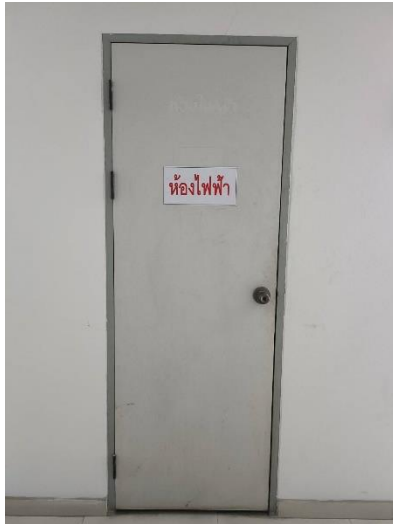
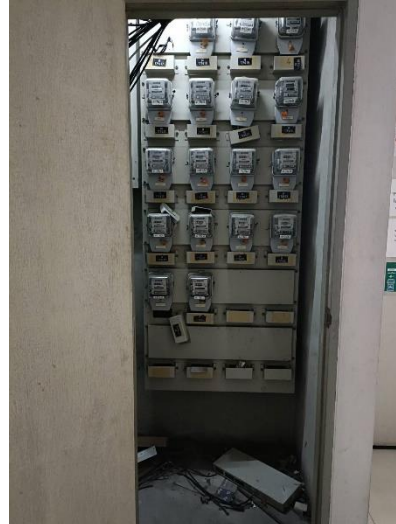
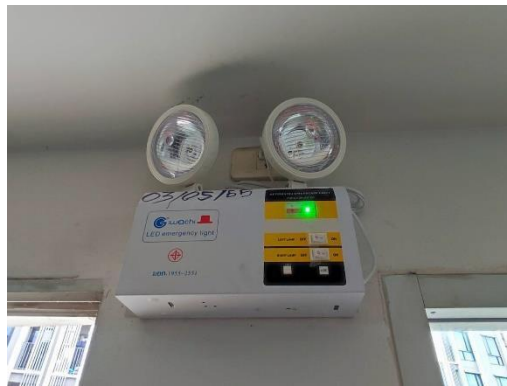
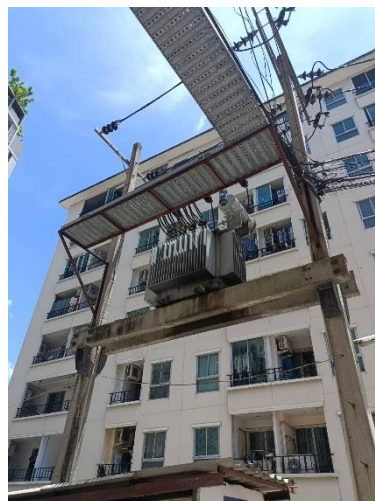
ภาพที่ 1.3-10 ระบบไฟฟ้า

โครงการจะรับกระแสไฟฟ้ามาจากการไฟฟ้านครหลวงสาขาบางเขน จ่ายเข้าสู่หม้อแปลง ไฟฟ้าโดยแปลงไฟแรงสูงจากการไฟฟ้านครหลวง โดยติดตั้งหม้อแปลงไฟฟ้า (Transformer) ขนาด 800 KVA จำนวน 1 ชุด เพื่อจ่ายไปยัง Load ต่าง ๆ ในภาวะปกติ กรณีที่ระบบไฟฟ้าปกติขัดข้อง ทั้งนี้ โครงการ จัดเตรียมระบบไฟฟ้าสำรองโดยมีรายละเอียดการสำรวจดังภาคผนวก ง ซึ่งระบบดังกล่าวใช้สำหรับระบบ แสงสว่างทางฉุกเฉินทุกแห่ง ทางเดิน ห้องโถง บันได ระบบสัญญาณเตือนภัยเพลิงไหม้และจ่ายไฟฟ้าและ ระบบสื่อสาร เป็นต้น ซึ่งระบบไฟฟ้าดังกล่าวปัจจุบันมีการทำงานอย่างมีประสิทธิภาพสามารถรองรับการใช้ งานของผู้พักอาศัยได้อย่างเพียงพอ โดยโครงการมีการบำรุงรักษาระบบและทดสอบเป็นประจำ

ห้องไฟฟ้า และภายในห้องไฟฟ้า ประกอบด้วยมิเตอร์ไฟของแต่ละห้องพักอาศัย

เครื่องสำรองไฟฉุกเฉิน

หม้อแปลงไฟฟ้า (Transformer)

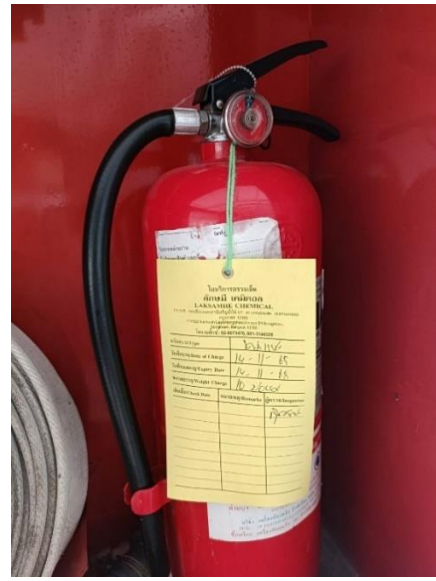
ตรวจสอบตู้สัญญาณเตือนไฟไหม้ไฟไหม้ของโครงการ ตรวจสอบถังดับเพลิงแบบมือถือ Exp.14/11/68

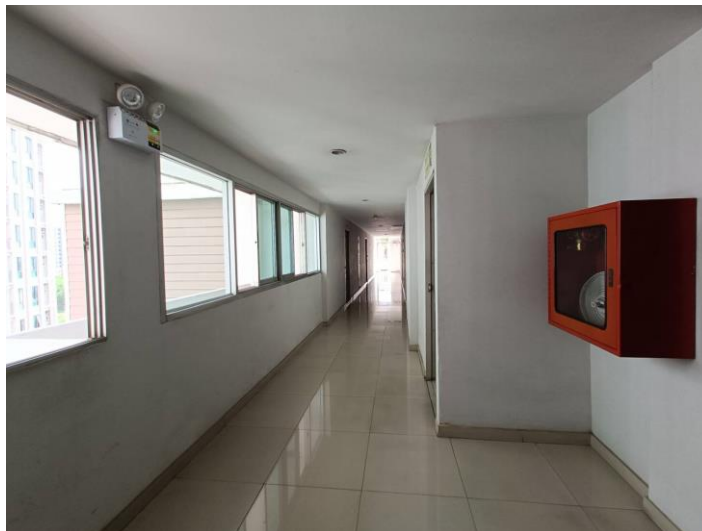
ภาพที่ 1.3-12 ระบบปรับอากาศ และระบบระบายอากาศ

ระบบปรับอากาศของโครงการจะเป็นแบบ Air Cooled Split Type ติดตั้งแต่ละห้องชุด ส่วนระบบระบายอากาศจะเป็นระบบระบายอากาศแบบธรรมชาติ มีช่องเปิดสู่ภายนอกได้ เช่น ประตู หน้าต่าง เป็นต้น
