บทที่ 2

การปฏิบัติตามมาตรการป้องกัน และแก้ไขผลกระทบสิ่งแวดล้อม

จากการดำเนินการติดตามตรวจสอบการปฏิบัติตามมาตรการป้องกัน และแก้ไขผลกระทบสิ่งแวดล้อม โครงการโรงงานผลิตกรดไนตริกส่วนขยาย ของบริษัท ไนเตรทไทย จำกัด เมื่อวันที่ 15 มีนาคม 2567 เป็นการรวบรวมข้อมูลรายละเอียดที่เกี่ยวข้องกับกิจกรรมต่างๆ และสำรวจสภาพพื้นที่โครงการ การตรวจสอบเอกสาร การสัมภาษณ์ผู้ปฏิบัติงานที่เกี่ยวข้องกับการดำเนินงาน และการดำเนินการแก้ไขปัญหาคืออุปสรรคที่เกิดขึ้นดังกล่าว พร้อมทั้งทำการถ่ายภาพ เพื่อใช้ประกอบในการจัดทำรายงานฯ ตามที่เสนอไว้ในรายงานการประเมินผลกระทบสิ่งแวดล้อมโครงการโรงงานผลิตกรดไนตริกส่วนขยาย ของบริษัท ไนเตรทไทย จำกัด ตามหนังสือเห็นชอบเลขที่ ทส 1009/7361 ลงวันที่ 16 กรกฎาคม 2547 ทั้งนี้ทางโครงการมอบหมายให้บริษัท เทคนิคสิ่งแวดล้อมไทย จำกัด เป็นผู้ดำเนินการตรวจสอบและเก็บรวบรวมข้อมูลการปฏิบัติตามมาตรการฯ มีรายละเอียดขั้นตอนการดำเนินงาน ดังนี้

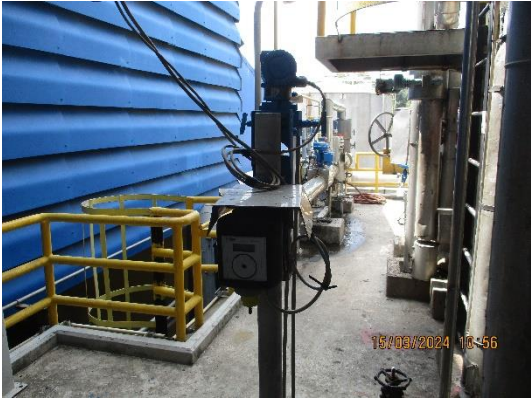
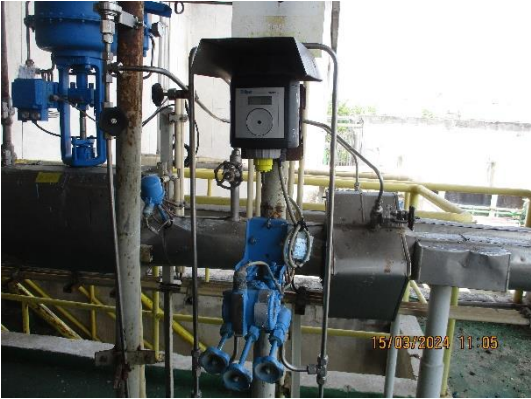
<p>บริเวณชั้น 2 ของอาคารผลิตกรดไนตริก</p>	<p>บริเวณชั้น 3 ของอาคารผลิตแอมโมเนียมไนเตรท</p>
<p>รูปที่ 1 การติดตั้งอุปกรณ์ Ammonia Vapor Detector</p>

1. คุณภาพอากาศ (ต่อ) - ดำเนินการตามแผนงานการป้องกันแอมโมเนียที่รั่วไหลจากเครื่องจักรอุปกรณ์ ดังนี้ <ul style="list-style-type: none"> ■ ทำการติดตั้ง Ammonia Vapor Detector เพิ่มอีก 1 เครื่อง ที่บริเวณชั้น 3 ของอาคารผลิตแอมโมเนียมไนเตรท (ซึ่งเป็นบริเวณที่มีกระบวนการที่ใช้ NH_3 มาก โดยปัจจุบันทางโรงงานได้ทำการติดตั้งเครื่องมือดังกล่าวจำนวน 1 เครื่อง ไว้แล้วที่บริเวณชั้น 2 ของอาคารผลิตกรดไนตริก) ทั้งนี้เครื่อง Detector นี้จะส่งเสียงหรือสัญญาณเตือนเมื่อปริมาณ NH_3 มีค่าเกิน 5.0 ppm 	- ภายในพื้นที่โครงการ	- โครงการมีการติดตั้ง Ammonia Vapor Detector จำนวน 2 เครื่อง ได้แก่ บริเวณชั้น 3 ของอาคารผลิตแอมโมเนียมไนเตรท และบริเวณชั้น 2 ของอาคารผลิตกรดไนตริก เพื่อตรวจสอบปริมาณ NH_3 หากปริมาณดังกล่าวมีค่าเกิน 5.0 ppm เครื่อง Detector จะส่งสัญญาณเตือนไปยังห้องควบคุม ทั้งนี้ในช่วงเดือนมกราคม-มิถุนายน 2567 โครงการยังไม่พบปริมาณ NH_3 มีค่าเกิน 5.0 ppm แต่อย่างใด	-	- รูปที่ 1 การติดตั้งอุปกรณ์ Ammonia Vapor Detector

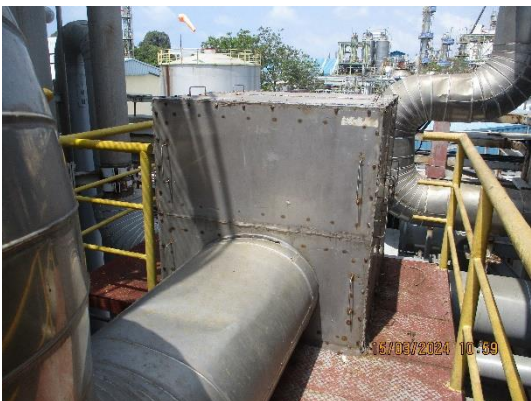
<p>รูปที่ 4 การปิดครอบแหล่งกำเนิดที่มีเสียงดัง</p>

2. ระดับเสียง - ทำการควบคุมระดับเสียงในสถานที่ทำงานให้สอดคล้องตาม ข้อกำหนดตามประกาศกระทรวงมหาดไทย เรื่องความ ปลอดภัยในการทำงานเกี่ยวกับภาวะแวดล้อม พ.ศ. 2519 ที่กำหนดไว้ไม่เกิน 90.0 เดซิเบล (เอ) ในระยะเวลาทำงาน ไม่เกิน 8 ชั่วโมงต่อวัน	- พื้นที่โครงการ	- โครงการมีการควบคุมระดับเสียงในสถานที่ทำงานให้ สอดคล้องตามข้อกำหนดฉบับล่าสุดตามประกาศกระทรวง อุตสาหกรรม พ.ศ. 2546 และประกาศกรมสวัสดิการ และ คุ้มครองแรงงาน กระทรวงแรงงาน พ.ศ. 2561 แทนฉบับเดิม ทั้งนี้โครงการมีมาตรการในการลดเสียง ได้แก่ มีการปิดครอบ อุปกรณ์/เครื่องจักรที่มีเสียงดัง รวมทั้งพนักงานมีการสวมใส่ อุปกรณ์ป้องกันเสียงดังทุกครั้งตลอดระยะเวลาที่ปฏิบัติงาน ในพื้นที่กระบวนการผลิต ตลอดจนมีการจัดทำรายงาน ความก้าวหน้าโปรแกรมลดระดับเสียงตามระบบการจัดการ สิ่งแวดล้อม ISO 14001	-	- ภาคผนวก 11 ก รายงาน ความ ก้าวหน้าโปรแกรม ลดระดับเสียงตาม ISO 14001 - รูปที่ 3 พนักงาน สวมใส่ อุปกรณ์ ป้องกันอันตราย ส่วนบุคคล (PPE) - รูปที่ 4 การปิด ครอบแหล่งกำเนิด ที่มีเสียงดัง

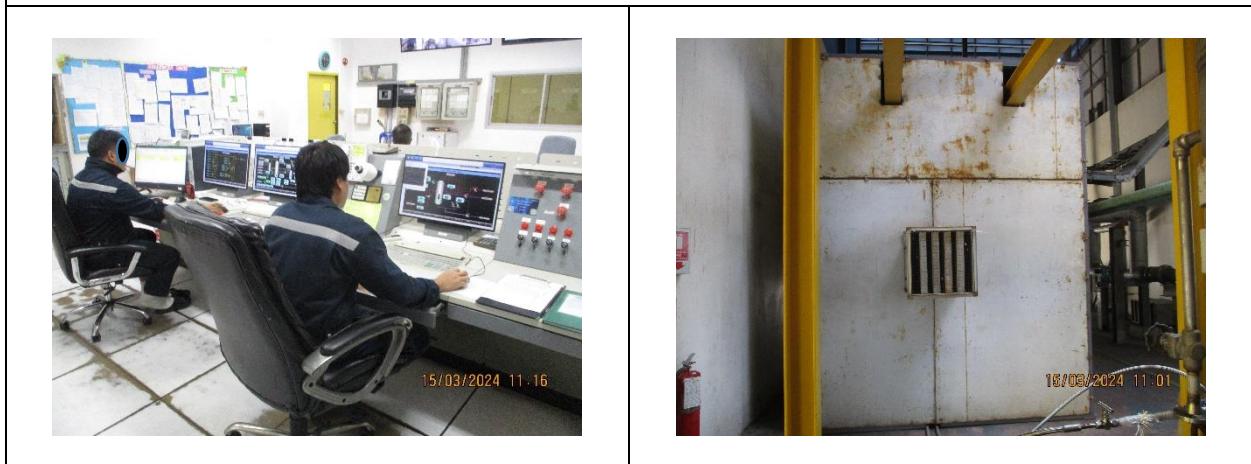
รูปที่ 6 ห้องควบคุม (Control Room)

รูปที่ 7 การติดตั้ง Hood บริเวณ Air Compressor

มาตรการป้องกันและแก้ไขผลกระทบสิ่งแวดล้อม	สถานที่ดำเนินการ	ผลการปฏิบัติตามมาตรการฯ	ปัญหา อุปสรรค ที่ไม่สามารถ ปฏิบัติตามมาตรการ และแนวทางแก้ไข	หลักฐานและ เอกสารอ้างอิง
2. ระดับเสียง (ต่อ) - ติดตั้ง Hood ลดระดับเสียงล้อมรอบ Air Compressor ของโครงการส่วนขยาย	- พื้นที่โครงการ	- โครงการได้ทำการติดตั้ง Hood บริเวณ Air Compressor ของโครงการส่วนขยาย เพื่อลดระดับเสียงตามมาตรการกำหนด	-	- รูปที่ 7 การติดตั้ง Hood บริเวณ Air Compressor

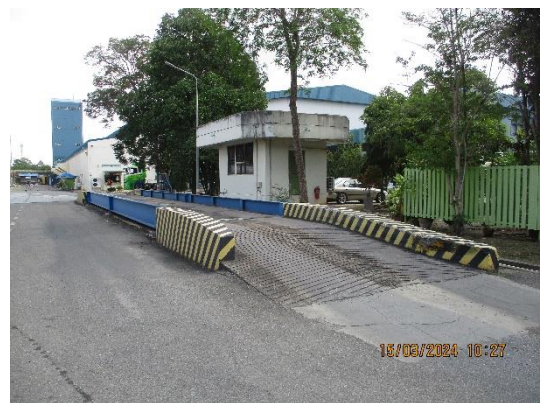
รูปที่ 12 พื้นที่ซึ่งน้ำหนักรถบรรทุก

3. การจราจรและคมนาคมขนส่ง (ต่อ) - กำหนดน้ำหนักในการบรรทุกเป็นไปตามที่กฎหมายกำหนด เช่น รถบรรทุกสิบล้อต้องมีน้ำหนักบรรทุกรวมไม่เกิน 26,000.0 กก. (พระราชบัญญัติทางหลวง พ.ศ. 2546)	- พื้นที่โครงการ	- โครงการมีการกำกับให้ผู้ขับรถบรรทุกปฏิบัติตามกฎหมายอย่างเคร่งครัด รวมทั้งจัดให้มีจุดชั่งน้ำหนักรถบรรทุกบริเวณก่อนออกนอกพื้นที่โครงการ	-	- รูปที่ 12 พื้นที่ ชั่งน้ำหนักรถบรรทุก

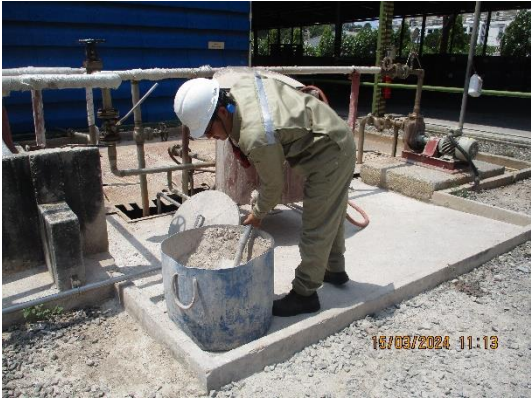
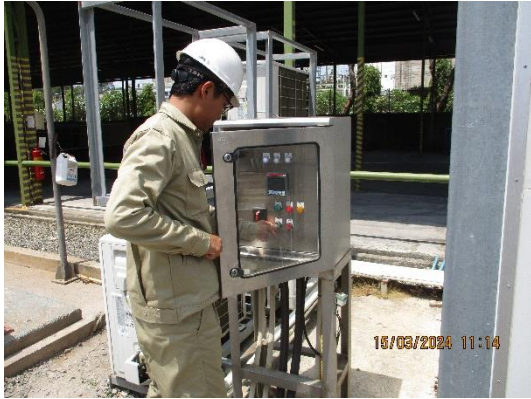
รูปที่ 13 พนักงานตรวจสอบปริมาณปูนขาวในบ่อ Holding Basin

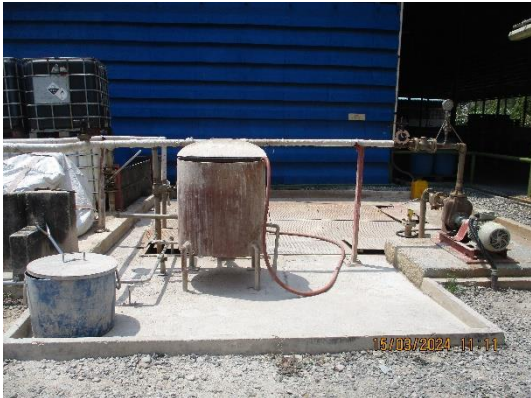
รูปที่ 14 บ่อ Holding Basin

4. การบำบัดน้ำเสีย (ต่อ) - ทางโครงการจะต้องทำการควบคุมปริมาณน้ำทิ้งที่เกิดจากกระบวนการผลิตของโรงงานที่ออกจากบ่อ Holding Basin ส่วนที่ 2 ให้มีปริมาณไม่สูงเกินกว่า 35.0 ลบ.ม./วัน เพื่อรวบรวมเข้าสู่บ่อพักน้ำบ่อที่ 2 สำหรับนำไปใช้ในการรดน้ำต้นไม้และพื้นที่สีเขียวที่มีอยู่ภายในและภายนอกโรงงานต่อไป	- พื้นที่โครงการ	- โครงการมีการควบคุมปริมาณน้ำทิ้งที่ออกจากบ่อ Holding Basin ส่วนที่ 2 ไม่ให้สูงเกิน 35.0 ลบ.ม./วัน เพื่อรวบรวมเข้าสู่บ่อพักน้ำบ่อที่ 2 และนำไปใช้รดน้ำต้นไม้ภายในโครงการทุกวัน	-	- รูปที่ 14 บ่อ Holding Basin - รูปที่ 15 บ่อพักน้ำ - รูปที่ 16 แนวท่อรดน้ำต้นไม้

- ในกรณีที่ปริมาณน้ำทิ้งในบ่อพักน้ำบ่อที่ 2 มีปริมาณสูงเกินปริมาณการเก็บกักของบ่อ (ซึ่งเป็นบ่อขนาดความจุ 1,000 ลบ.ม. มีระยะเวลาในการเก็บกักน้ำได้นาน 29 วัน) จะต้องทำการระบายน้ำทิ้งที่ระบายออกจากบ่อ Holding Basin ส่วนที่ 2 (ซึ่งเป็นน้ำทิ้งที่มีคุณภาพอยู่ในเกณฑ์มาตรฐานน้ำทิ้งจากโรงงานอุตสาหกรรม) ลงสู่รางระบายน้ำเพื่อรวบรวมและระบายลงสู่บ่อพักน้ำรวมของเขตประกอบการฯ เพื่อระบายลงสู่ทะเลต่อไป โดยจะต้องดำเนินการภายใต้กรอบเงื่อนไข ดังนี้	- พื้นที่โครงการ	- ในช่วงเดือนมกราคม-มิถุนายน 2567 ปริมาณน้ำทิ้งในบ่อพักน้ำบ่อที่ 2 มีปริมาณ 400 ลูกบาศก์เมตร ทั้งนี้หากน้ำทิ้งในบ่อพักน้ำบ่อที่ 2 มีปริมาณสูงเกินการเก็บกักของบ่อ (1,000 ลบ.ม.) ทางโครงการจะทำการระบายน้ำทิ้งที่ระบายออกจากบ่อ Holding Basin ส่วนที่ 2 (ซึ่งมีคุณภาพอยู่ในเกณฑ์มาตรฐาน) ลงสู่รางระบายน้ำเพื่อรวบรวมและระบายลงสู่บ่อพักน้ำรวมของเขตประกอบการฯ เพื่อระบายลงสู่ทะเลต่อไป โดยดำเนินการภายใต้เงื่อนไขตามที่มาตรการกำหนดไว้ทุกประการ	-	- รูปที่ 14 บ่อ Holding Basin - รูปที่ 15 บ่อพักน้ำ

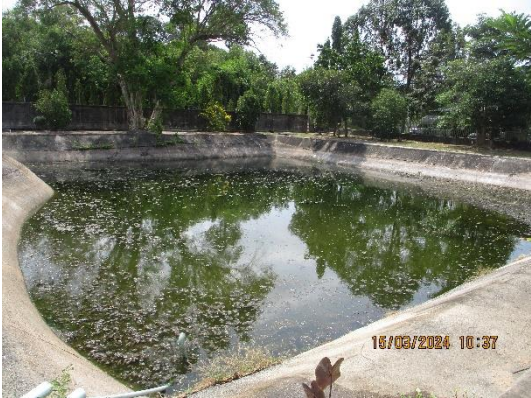
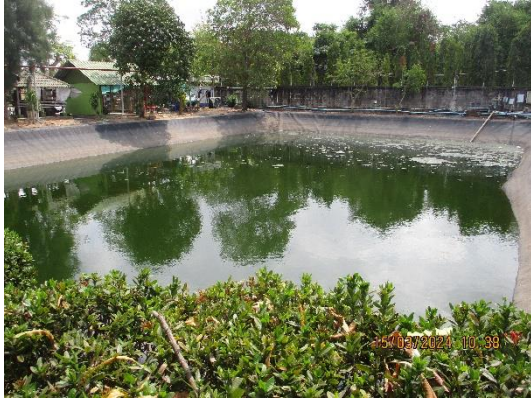
บ่อพักน้ำ บ่อที่ 1	บ่อพักน้ำ บ่อที่ 2
รูปที่ 15 บ่อพักน้ำ

4. การบำบัดน้ำเสีย (ต่อ) - เพื่อเป็นการป้องกันปัญหาการเกิดปัญหา Algae Bloom ในบ่อพักน้ำบ่อที่ 1 และ 2 ทางโครงการจะต้องดำเนินการตามมาตรการป้องกันและลดผลกระทบ ดังนี้ ■ จะต้องทำการนำน้ำทิ้งที่เก็บกักไว้ในบ่อพักน้ำบ่อที่ 2 ไปใช้ประโยชน์ในการรดน้ำต้นไม้และพื้นที่สีเขียวอย่างสม่ำเสมอโดยไม่เก็บกักน้ำทิ้งดังกล่าวไว้ในบ่อเป็นระยะเวลานานเกินไป	- พื้นที่โครงการ	- โครงการมีการนำน้ำทิ้งที่เก็บกักไว้ในบ่อพักน้ำบ่อที่ 2 มาใช้ประโยชน์ในการนำโปรดน้ำต้นไม้ภายในพื้นที่โครงการ และจัดให้มีเจ้าหน้าที่คอยควบคุมคุณภาพน้ำให้อยู่ในเกณฑ์มาตรฐานกำหนดตลอดระยะเวลาดำเนินการ	-	- รูปที่ 15 บ่อพักน้ำ - รูปที่ 16 แนวท่อรดน้ำต้นไม้
■ จัดให้มีเจ้าหน้าที่ดูแลและตรวจสอบบ่อพักน้ำทิ้งทั้ง 2 บ่ออย่างสม่ำเสมอและหมั่นเก็บกวาดสิ่งสกปรกที่ลอยอยู่บนผิวน้ำออกเป็นประจำทุกวัน	- พื้นที่โครงการ	- โครงการมีการตรวจสอบบ่อพักน้ำทิ้งโดยเก็บกวาดสิ่งสกปรกที่ลอยอยู่บนผิวน้ำเป็นประจำทุกวัน และดำเนินการล้างทำความสะอาดบ่อเป็นประจำทุกปี	-	- รูปที่ 15 บ่อพักน้ำ

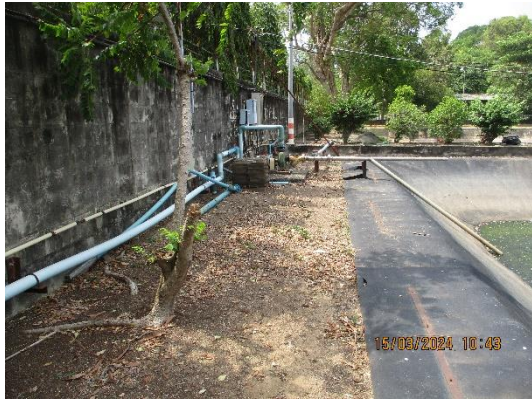
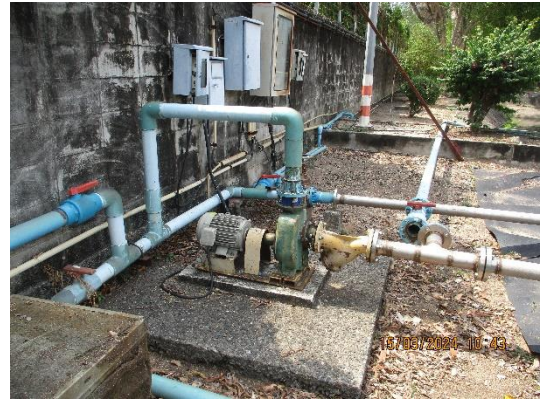
รูปที่ 16 แนวท่อรดน้ำต้นไม้

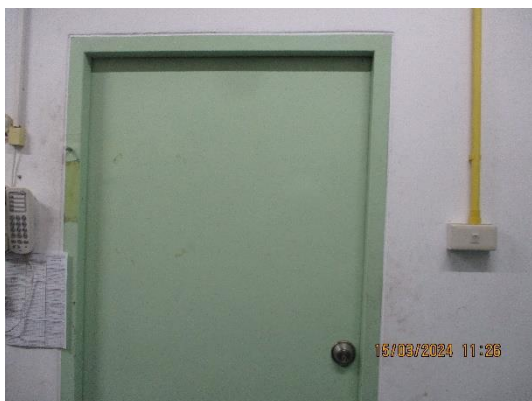
รูปที่ 18 ห้องนิรภัยสำหรับรวบรวม
แผ่นตัวเร่งปฏิกิริยาที่ใช้แล้ว

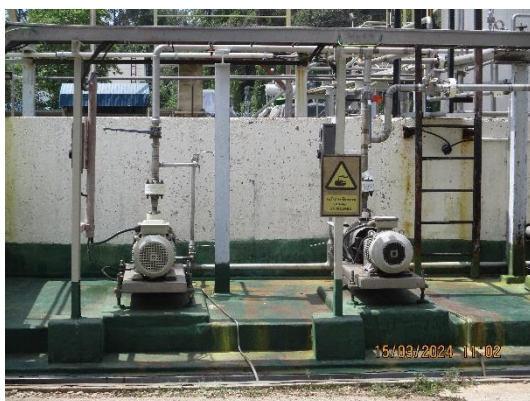
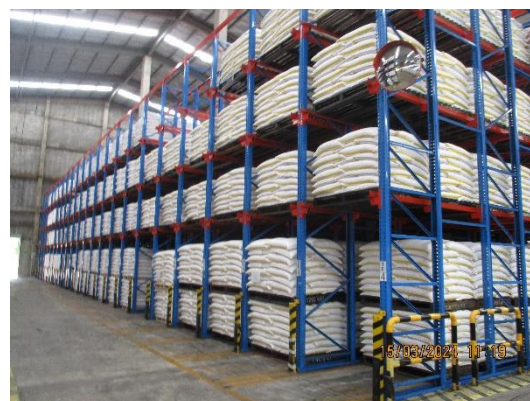
ป้ายเตือนความปลอดภัย
บริเวณพื้นที่จัดเก็บสารแอมโมเนียมไนเตรท

ภาชนะบรรจุแอมโมเนียมไนเตรท

<p>ระบบระบายอากาศหลังคา</p>	
<p>รูปที่ 22 (ต่อ) อาคารจัดเก็บสารแอมโมเนียมไนเตรท</p>

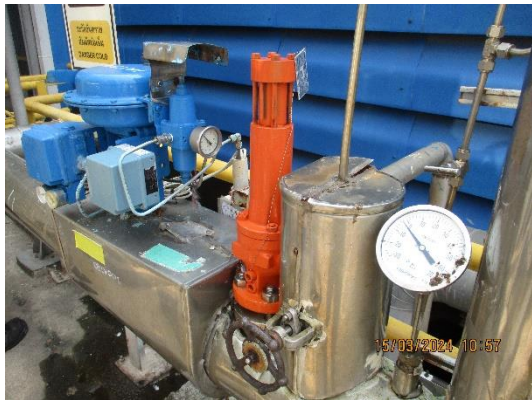
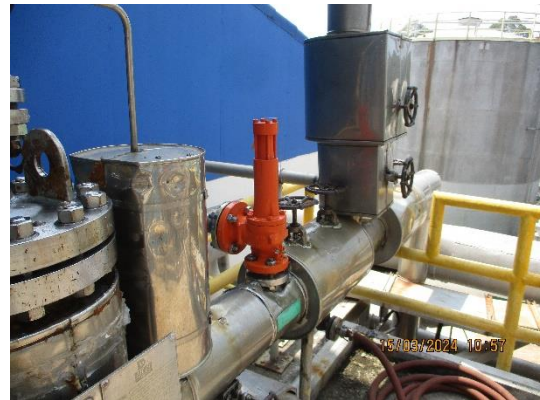
รูปที่ 25 การติดตั้ง Safety Valve

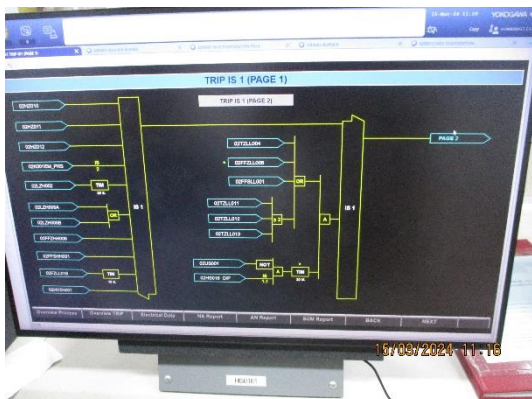
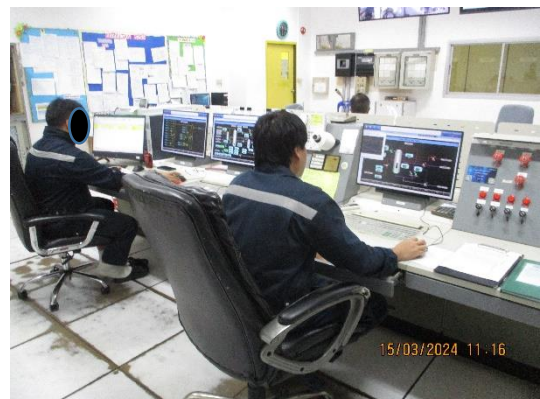
รูปที่ 26 ระบบ Independent Interlocking System

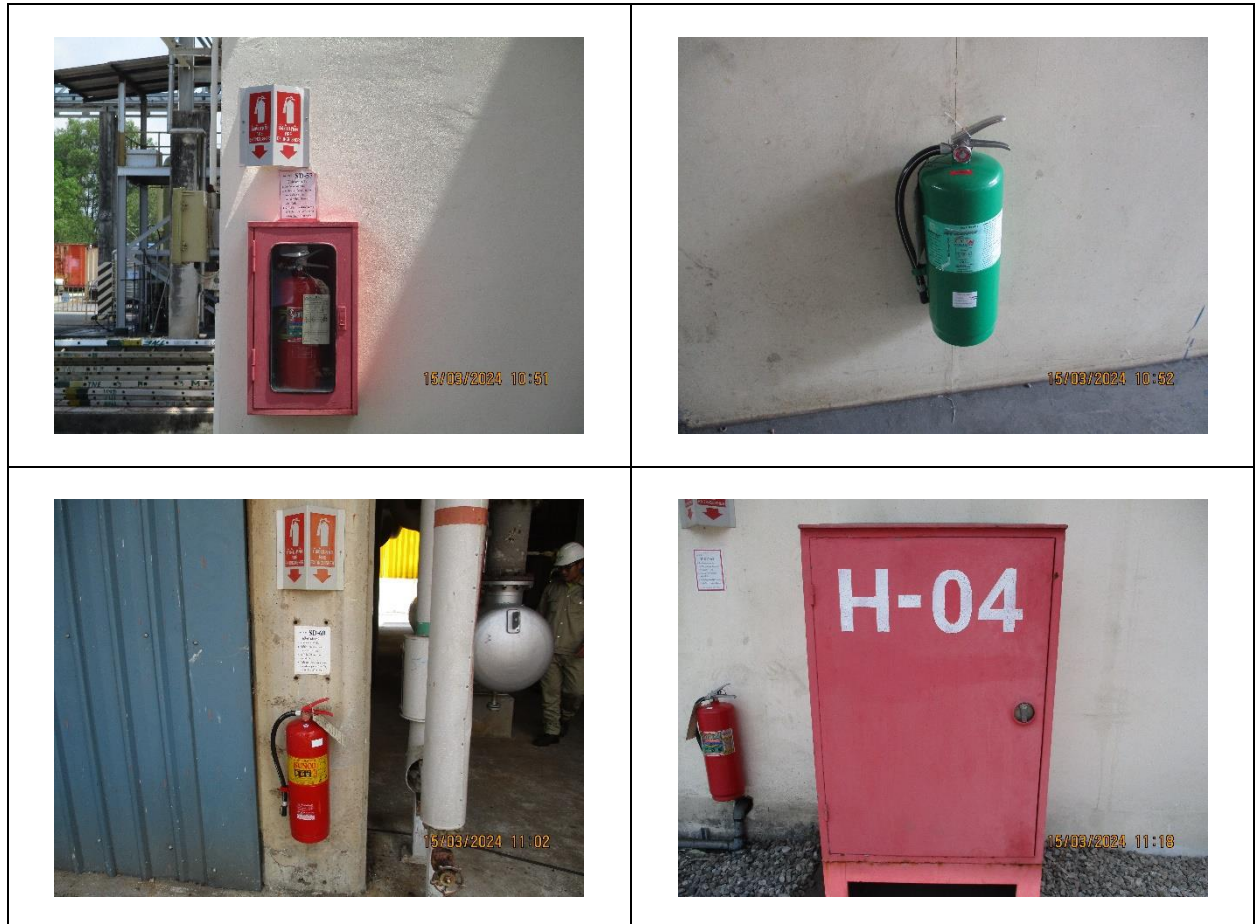
รูปที่ 27 อุปกรณ์ดับเพลิง

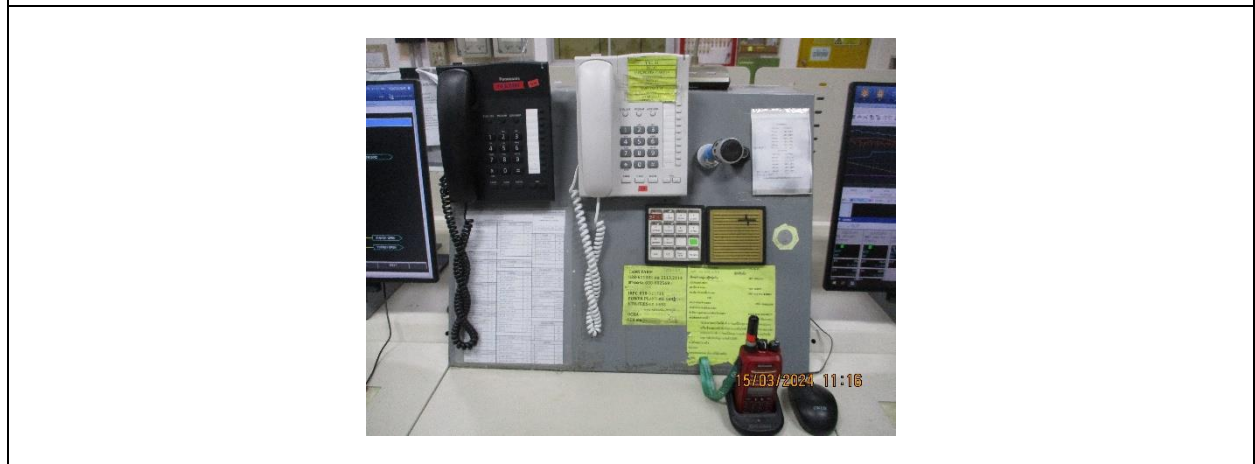
รูปที่ 28 ระบบวิทยุสื่อสารของโครงการ
