# บทที่ 2

## มาตรการป้องกันและแก้ไขผลกระทบสิ่งแวดล้อม และมาตรการติดตามตรวจสอบคุณภาพสิ่งแวดล้อม

ห้างหุ้นส่วนจำกัด สิ้นแร่เจริญผล ได้มอบหมายให้ บริษัท ไมน์ เอ็นจิเนียริง คอนซัลแตนท์ จำกัด ดำเนินการตรวจสอบผลการปฏิบัติตามมาตรการป้องกันและแก้ไขผลกระทบสิ่งแวดล้อม โครงการเหมืองแร่เฟลด์สปาร์ ประทานบัตรที่ 26201/15514 ของห้างหุ้นส่วนจำกัด สิ้นแร่เจริญผล ตั้งอยู่ที่ ตำบลรุงชิง อำเภอนบพิตำ จังหวัดนครศรีธรรมราช ตามหนังสือที่ ทส 1010.2/15375 ลงวันที่ 17 พฤศจิกายน 2563 รายละเอียดแสดงดังตารางที่ 2-1 ถึงตารางที่ 2-3

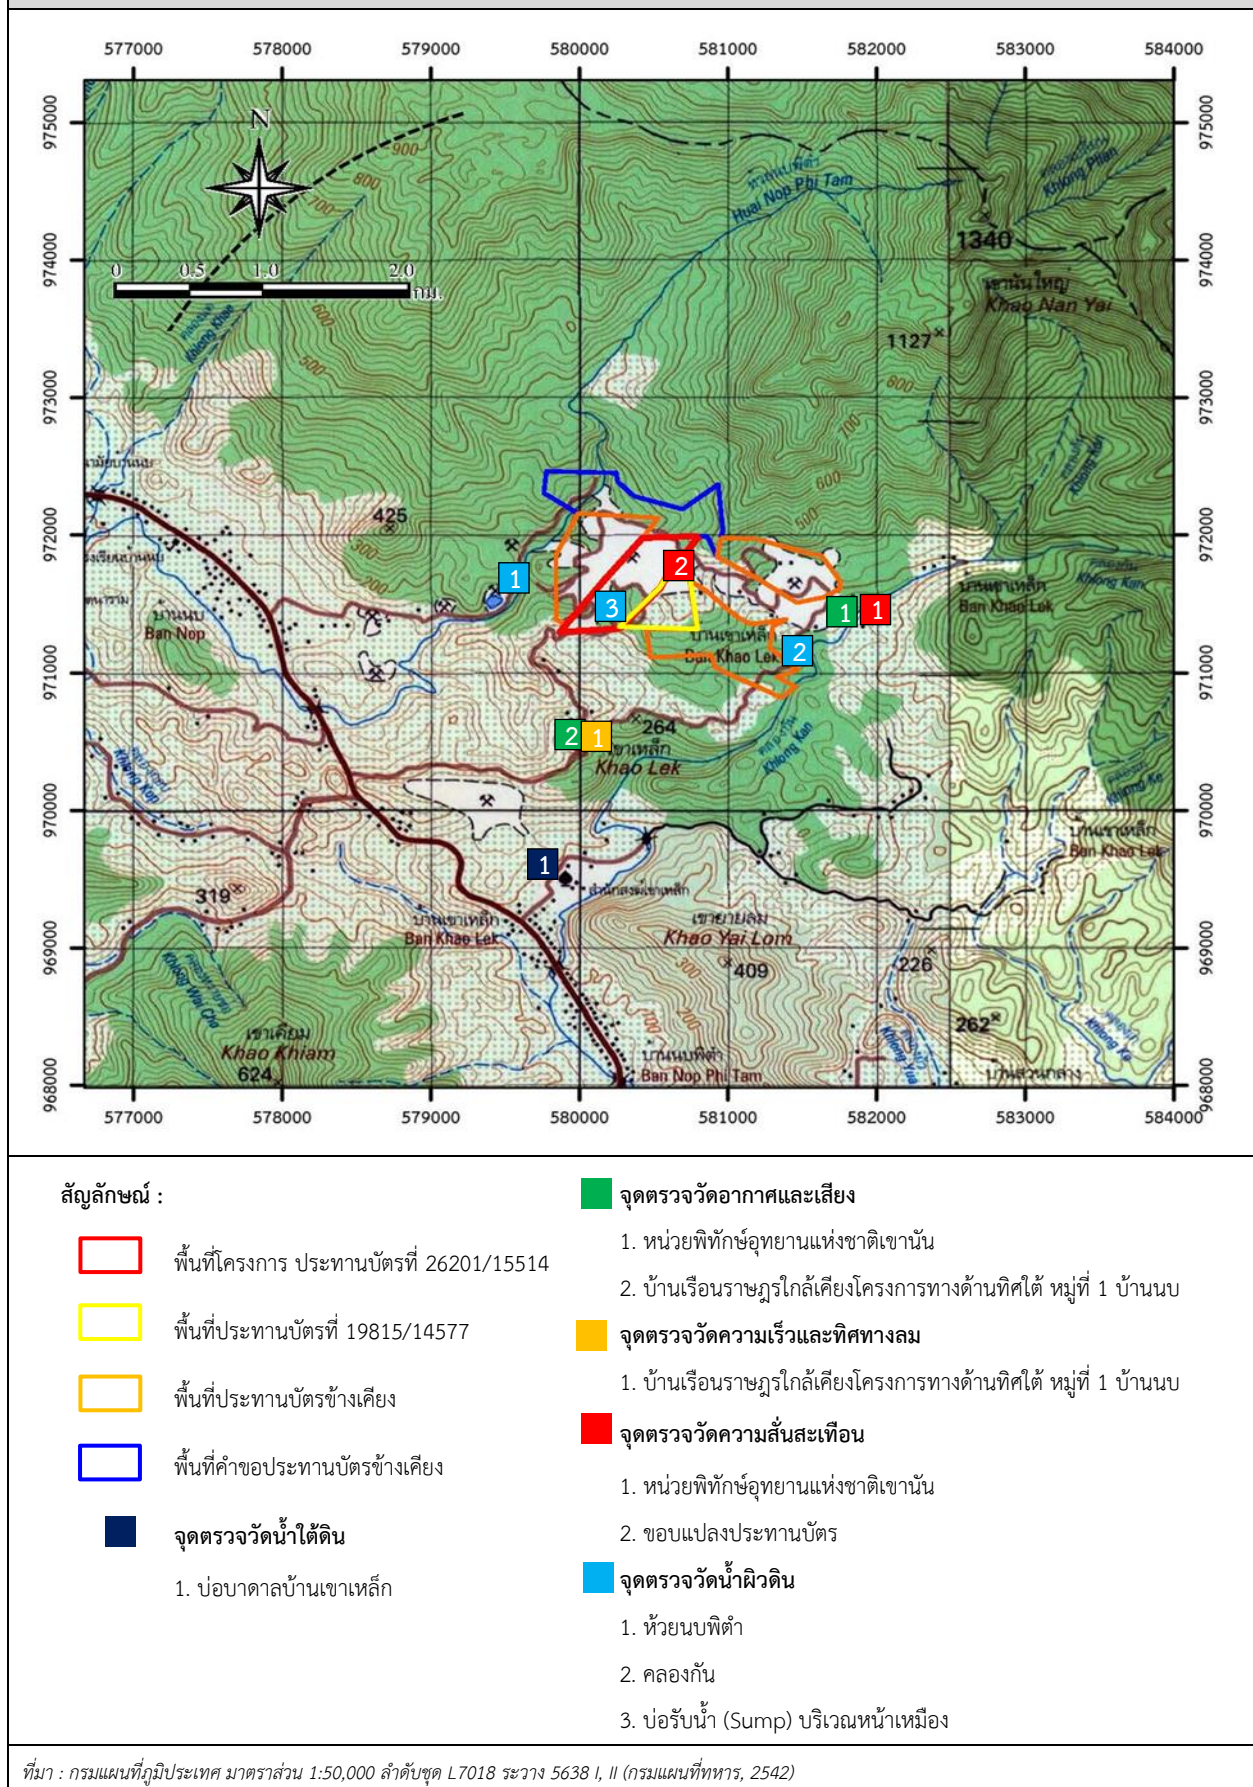
รูปที่ 2-1 แสดงตำแหน่งติดตามตรวจสอบคุณภาพสิ่งแวดล้อม

ผลการตรวจวัดคุณภาพอากาศในรูปปริมาณฝุ่นละอองแขวนลอยรวม (TSP) และปริมาณฝุ่นละอองขนาดเล็กกว่า 10 ไมครอน (PM-10) โครงการท่าเหมืองชนิดแร่เฟลด์สปาร์ ประทานบัตรที่ 26201/15514 ของห้างหุ้นส่วนจำกัด สิ้นแร่เจริญผล จำนวน 2 สถานี ได้แก่ หน่วยพิทักษ์อุทยานแห่งชาติเขานัน และบ้านเรือนราษฎรใกล้เคียงโครงการทางด้านทิศใต้ หมู่ที่ 1 บ้านนบ ระหว่างวันที่ 28-31 มีนาคม 2567 มีค่าผลการตรวจวัดแสดงดังตารางที่ 2-4 หนังสือรับรองผลการตรวจวัดทางห้องปฏิบัติการดังเอกสารแนบ 20 เอกสารสอบเทียบเครื่องมือดังเอกสารแนบ 21 และเอกสารอนุญาตขึ้นทะเบียนห้องปฏิบัติการวิเคราะห์ดังเอกสารแนบ 22

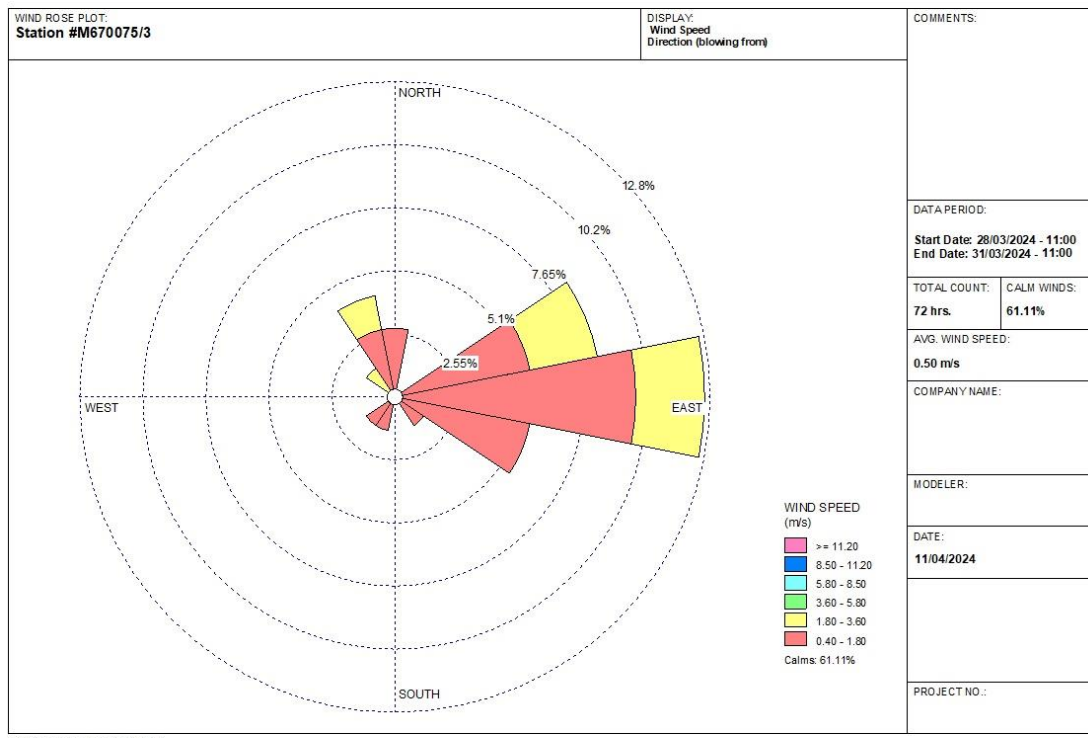
## รูปที่ 2-2 ผังแสดงทิศทางและความเร็วลม

ข้อสรุป : ทิศทางลมส่วนใหญ่พัดมาจากทิศ : ทิศตะวันออก  
ความเร็วลมส่วนใหญ่ มีค่าต่ำกว่า 0.4 m/s
