มาตรการป้องกันและแก้ไขผลกระทบสิ่งแวดล้อม และมาตรการติดตามตรวจสอบผลกระทบสิ่งแวดล้อม

โครงการทำเหมืองชนิดแร่หินอุตสาหกรรมชนิดหินปูน
เพื่ออุตสาหกรรมก่อสร้าง ของห้างหุ้นส่วนจำกัด เลิศวัฒนาการโยธา
ตามใบอนุญาตที่ 6/2560

ตั้งอยู่ที่ หมู่ที่ 2 ตำบลท่าใหญ่ อำเภอทุ่งสง จังหวัดนครศรีธรรมราช

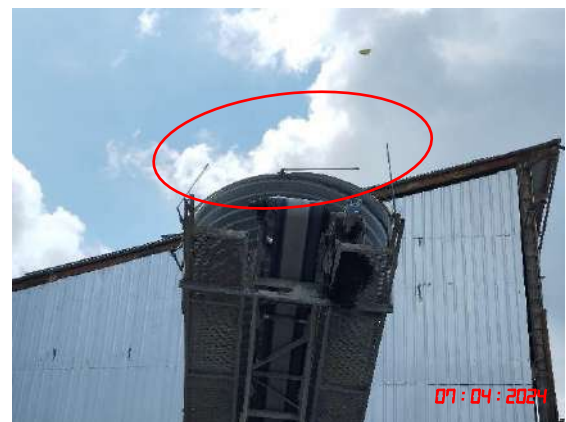
ระบบสเปรย์น้ำ

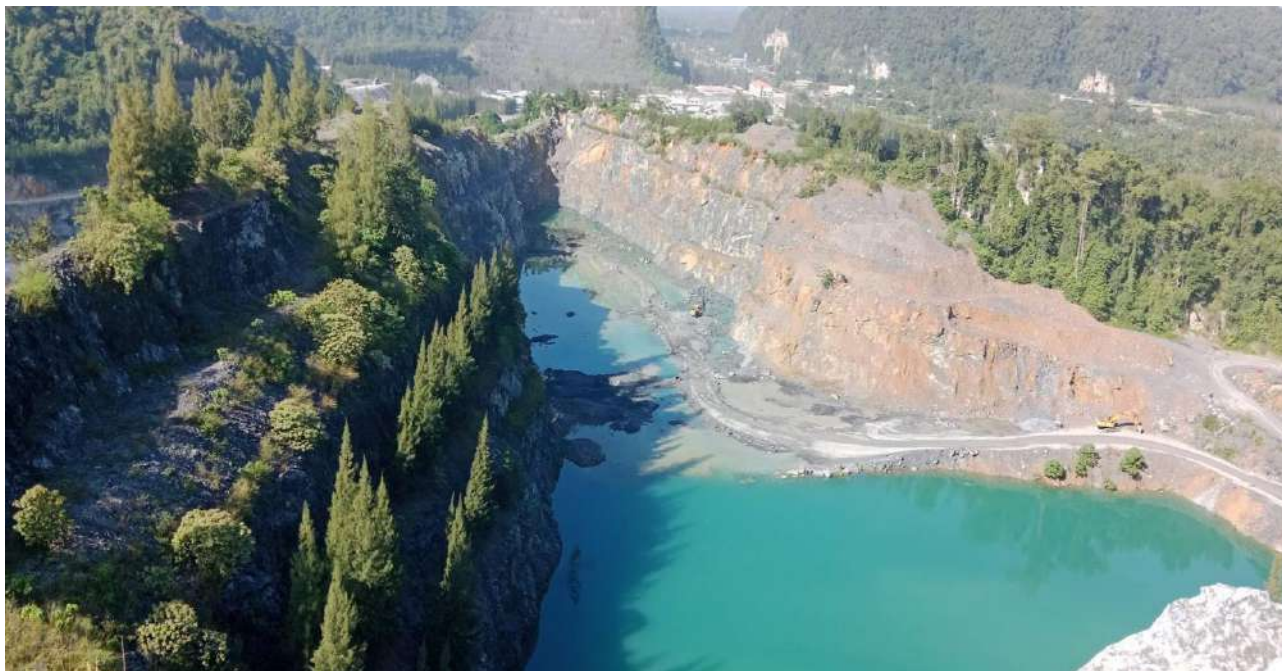
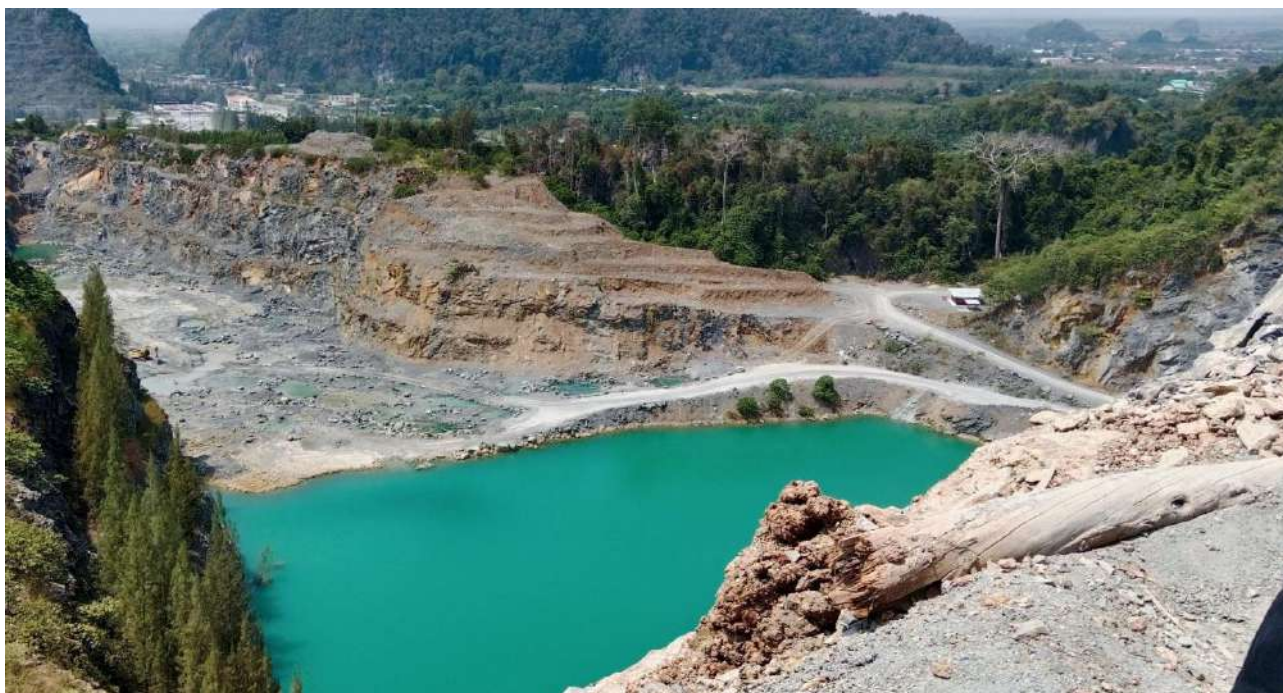
บริเวณหน้าเหมืองมีการพัฒนาเป็นขั้นบันได เพื่อลดความลาดชัน
และมีการปลูกต้นไม้ฟื้นฟูพื้นที่ที่ผ่านการทำเหมืองแล้วควบคู่กันไป

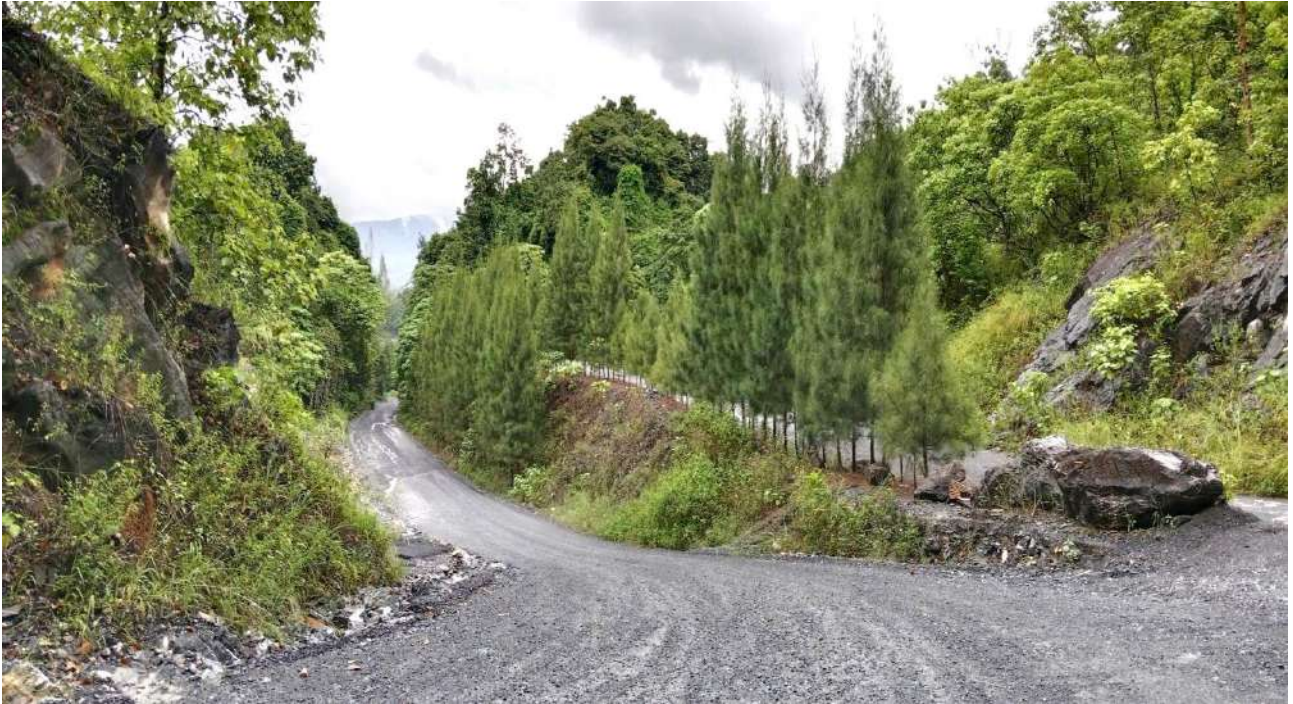
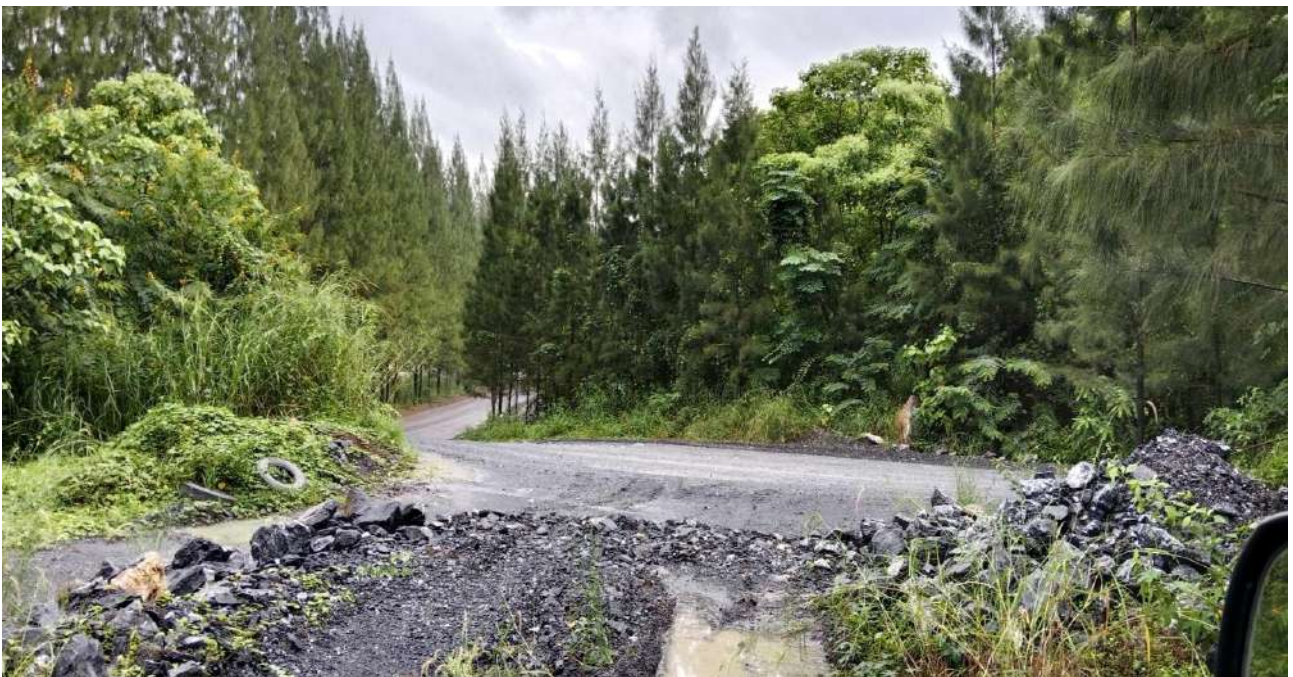
มีการปลูกต้นไม้เป็นแนวกันฝุ่นในบริเวณพื้นที่ที่ไม่มีการทำเหมือง

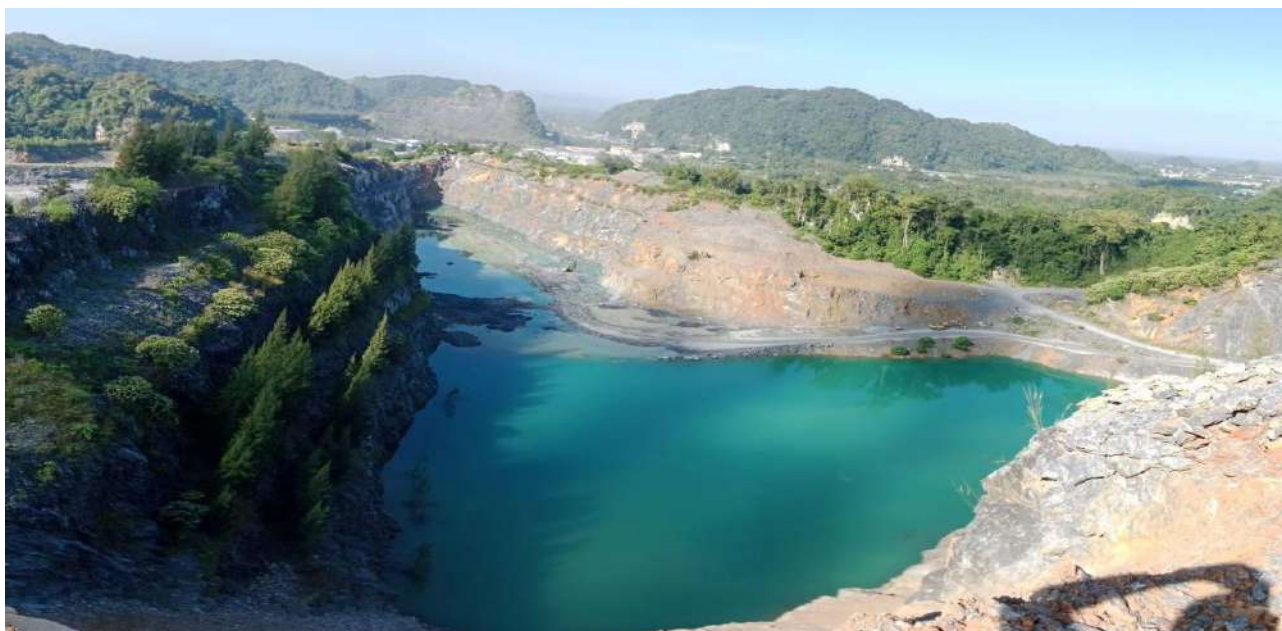
ชุมเหมืองเก่าใช้เป็นบ่อดักตะกอนเพื่อรองรับน้ำจากหน้าเหมืองช่วงหน้าฝน
