มาตรการป้องกันและแก้ไข ผลกระทบสิ่งแวดล้อมและ มาตรการติดตามตรวจสอบ คุณภาพสิ่งแวดล้อม

โครงการเหมืองหินอุตสาหกรรมชนิดหินปูน เพื่ออุตสาหกรรมก่อสร้าง

ประทานบัตรที่ 33156/16396

ทางหินส่วนจำกัด เลิศวัฒนาการโยธา

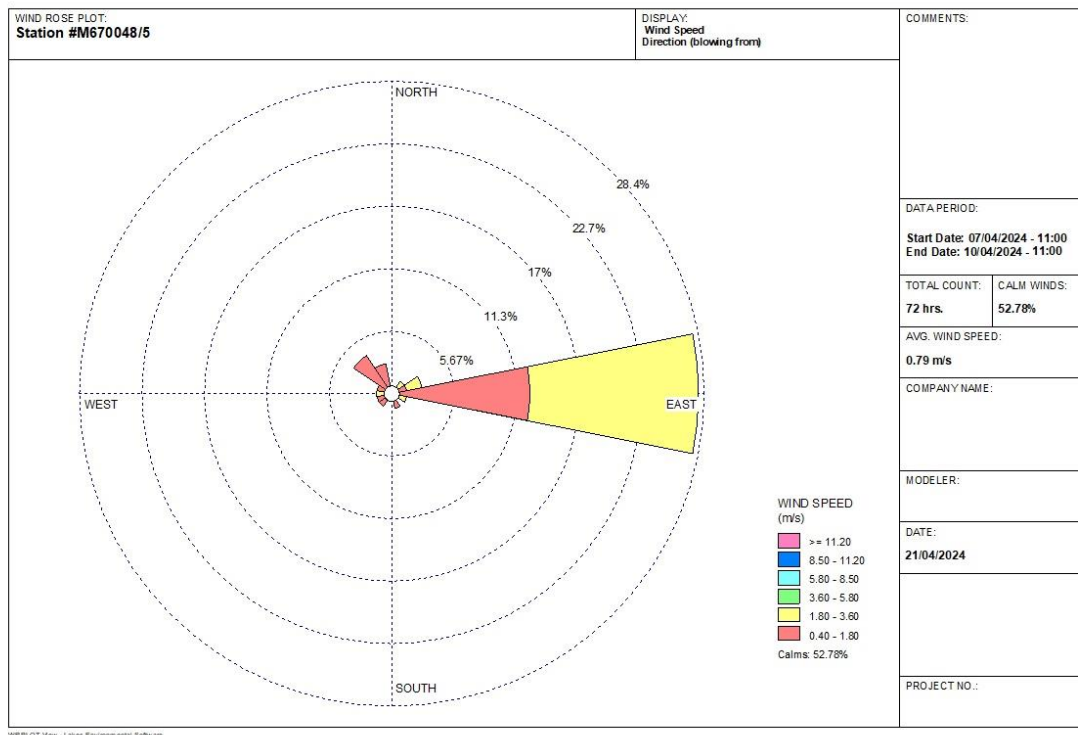
รูปที่ 2-2 ผังแสดงความเร็วและทิศทางลม

การตรวจวัดความเร็วและทิศทางลม โครงการเหมืองแร่หินอุตสาหกรรมชนิดหินปูน เพื่ออุตสาหกรรมก่อสร้าง ประทานบัตรที่ 33156/16396 ของห้างหุ้นส่วนจำกัด เลิศวัฒนาการโยธา โดยทำการตรวจวัดบริเวณสำนักงานโรงโม่หินของโครงการ ระหว่างวันที่ 7-10 เมษายน 2567 พบว่า ลมส่วนใหญ่พัดมาจากทางด้านทิศตะวันออก พัดผ่านด้วยความเร็ว ต่ำกว่า 0.4 เมตร/วินาที ซึ่งลมดังกล่าวจัดเป็นลมสงบ (Calm) ตามการแบ่งขนาดลมของโบฟอร์ต (The Beau fort Scale of Wind-ภูมิศาสตร์ กายภาพ, ทวี ทองสว่าง และคณะ, 2536) แสดงดังรูปที่ 2-2 และตารางที่ 2-5 และเนื่องจากลมส่วนใหญ่พัดมาจากทางด้านทิศตะวันออก ดังนั้น จึงไม่มีบริเวณใดที่จะได้รับผลกระทบจากกิจกรรมของโครงการ เนื่องจากบริเวณที่จะได้รับผลกระทบด้านฝุ่นละอองตามทิศทางของลมเป็นพื้นที่ที่ประทานบัตรเหมืองแร่ อย่างไรก็ตามทางโครงการได้มีการปฏิบัติตามมาตรการลดผลกระทบในเรื่องการฟุ้งกระจายของฝุ่นละอองจากกิจกรรมการทำเหมือง และกิจกรรมการขนส่งแร่อย่างเคร่งครัด และมีมาตรการป้องกันการฟุ้งกระจายของฝุ่นละอองอย่างต่อเนื่อง โดยการสร้างอาคารปิดคลุมโรงโม่หิน ติดตั้งระบบสเปรย์น้ำตามแหล่งกำเนิดฝุ่นละออง และฉีดพรมน้ำตามเส้นทางขนส่งแร่เป็นประจำ แสดงผลการตรวจวัดทางห้องปฏิบัติการดังเอกสารแนบ 17 เอกสารสอบเทียบเครื่องมือดังเอกสารแนบ 18 และเอกสารอนุญาตขึ้นทะเบียนห้องปฏิบัติการวิเคราะห์ดังเอกสารแนบ 19
