## บทที่ 2 การตรวจสอบผลการปฏิบัติตามมาตรการป้องกันและแก้ไขผลกระทบสิ่งแวดล้อม

### 2.1 ผลการปฏิบัติตามมาตรการป้องกันและแก้ไขผลกระทบสิ่งแวดล้อม

ตารางที่ 2-5 ผลการตรวจสอบการปฏิบัติตามมาตรการป้องกันและแก้ไขผลกระทบสิ่งแวดล้อมสำหรับคำขอต่ออายุประทานบัตรที่ 14/2560 (ประทานบัตรที่ 30246/15829)

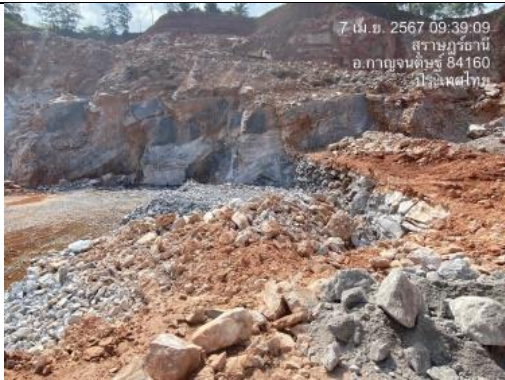
<p>7 เม.ย. 2567 09:38:32 สาขาสุราษฎร์ธานี อ.กาญจนดิษฐ์ 84160 ประเทศไทย</p> <p>รูป A หน้าเหมืองปัจจุบันที่เป็นชั้นบันไดและเส้นทางลำเลียง</p>

เงื่อนไขตามมาตรการฯ	ผลการปฏิบัติตามมาตรการฯ	ปัญหาอุปสรรคที่ไม่สามารถปฏิบัติตามมาตรการฯ และแนวทางแก้ไข	ภาพถ่ายประกอบ
<b>มาตรการป้องกันและแก้ไขผลกระทบสิ่งแวดล้อมในระยะเตรียมการทำเหมือง</b> <b>1. ทรัพยากรสิ่งแวดล้อมทางกายภาพ</b> <b>1.1 ลักษณะภูมิประเทศ</b> 1.ให้กำหนดขอบเขตพื้นที่ที่จะเปิดทำเหมือง(ดังรูปที่ 1) และพื้นที่กิจกรรมต่อเนื่องจากการทำเหมือง ได้แก่ แนวเส้นทางขนส่งแร่ พื้นที่เก็บกอง 2 บริเวณ อาคารเก็บวัสดุระเบิดสำนักงานและโรงซ่อมบำรุง และโรงแต่งแร่เป็นต้น ไว้อย่างชัดเจน พร้อมทั้งปฏิบัติตามแผนซึ่งวางไว้อย่างเคร่งครัดส่วนพื้นที่อื่นๆ ให้คงสภาพเดิมให้มากที่สุด	ปฏิบัติ : พื้นที่ทำเหมืองและกิจกรรมต่อเนื่องมีการใช้พื้นที่ตามแผนผังโครงการที่กำหนดไว้ ส่วนอาคารสำนักงานและบ้านพักพนักงานตั้งอยู่บริเวณแนวหมุดที่ 6-7 ในพื้นที่โครงการ ซึ่งเป็นพื้นที่เว้นการทำเหมืองใกล้แนวคลองตากในระยะ 40 เมตร (ภาคผนวก ก-7)	-	รูป A หน้าเหมืองปัจจุบันที่เป็นชั้นบันไดและเส้นทางลำเลียง

2.ให้ทำเหมืองตามแผนผังโครงการทำเหมืองโดยเปิดหน้าเหมืองในลักษณะชันบันได และออกแบบให้ Bench Face เอียงประมาณ 75-85 องศา ความสูงของชันบันไดไม่เกิน 10 เมตรและกว้างของชันบันไดมีความสอดคล้องกับความสูง โดยควบคุมความลาดชันรวม (OverallSlope) ของหน้าเหมืองทางด้านทิศตะวันตก-ทิศใต้ประมาณ 64 องศา และควบคุมความลาดชันรวม (Overall Slope) ของหน้าเหมืองทางด้านทิศตะวันออก-ทิศตะวันออกเฉียงประมาณ 45 องศา รวมทั้งออกแบบหน้าเหมืองหรือหน้างานระเบิดให้หน้าหน้าอิสระ (Free Face) หันเข้าด้านในพื้นที่โครงการ เพื่อลดผลกระทบด้านหินปลิวจากการระเบิดต่อพื้นที่ใกล้เคียง	ปฏิบัติทำเหมืองตามแผนผังโครงการทำเหมืองโดยเปิดหน้าเหมืองในลักษณะชันบันได และออกแบบให้ Bench Face เอียงประมาณ 75-85 องศา ความสูงของชันบันไดไม่เกิน 10 เมตรและกว้างของชันบันไดมีความสอดคล้องกับความสูง โดยควบคุมความลาดชันรวม (OverallSlope) ของหน้าเหมืองทางด้านทิศตะวันตก-ทิศใต้ประมาณ 64 องศา และควบคุมความลาดชันรวม (Overall Slope) ของหน้าเหมืองทางด้านทิศตะวันออก-ทิศตะวันออกเฉียงประมาณ 45 องศา	-	รูป A หน้าเหมืองปัจจุบันที่เป็นชันบันไดและเส้นทางลำเลียง

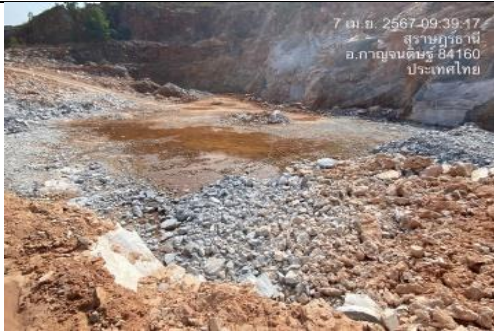
<p>7 เม.ย. 2567 09:39:09 สาขาสุราษฎร์ธานี อ.กาญจนดิษฐ์ 84160 ประเทศไทย</p> <p>รูป B หน้าเหมืองปัจจุบัน</p>

เงื่อนไขตามมาตรการฯ	ผลการปฏิบัติตามมาตรการฯ	ปัญหาอุปสรรคที่ไม่สามารถปฏิบัติตามมาตรการฯ และแนวทางแก้ไข	ภาพถ่ายประกอบ
<p>มาตรการป้องกันและแก้ไขผลกระทบสิ่งแวดล้อมในระยะดำเนินการและระยะสิ้นสุดการทำเหมือง</p> <p>1. ทรัพยากรสิ่งแวดล้อมทางกายภาพ</p> <p>1.1 ลักษณะภูมิประเทศ</p> <p>- ระยะดำเนินการทำเหมือง</p> <p>1. ให้เปิดหน้าเหมือง ภายในขอบเขตการทำเหมืองในแต่ละช่วง จนกระทั่งสิ้นสุดอายุประทานบัตร(ดังรูปที่ 2) พร้อมทั้งออกแบบการทำเหมืองในลักษณะขั้นบันได มีความสูงของขั้นบันไดในขั้นแร่อุปซึมประมาณ 6 ม.ความกว้างไม่น้อยกว่า 4.4 ม.และมีความสูงของขั้นบันไดในขั้นแร่อุปซึมไฮดรอลิคประมาณ 5 ม. ความกว้างไม่น้อยกว่า 3.7 ม. โดยมีความลาดเอียงรวม(Overall Pit Slope) ไม่เกิน 45 องศา</p>	<p>ปฏิบัติ : ปัจจุบันเปิดหน้าเหมืองใน Zone A ของพื้นที่โครงการและพยายามรักษาสภาพหน้าเหมืองตามเกณฑ์ที่กำหนด โดยมีวิศวกรควบคุม และวิศวกรประจำเหมืองคอยตรวจสอบสภาพหน้าเหมืองและกิจกรรมการทำเหมืองให้อยู่ในระดับที่ปลอดภัยอยู่เสมอ</p>	-	รูป B หน้าเหมืองปัจจุบัน

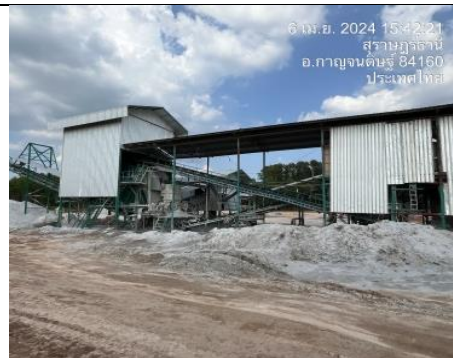
รูป I การปิดคลุมปากโม่แรก

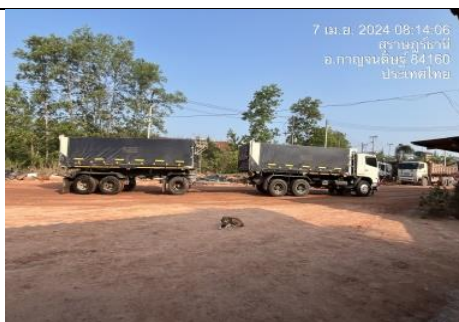
รูป K ถนนภายในโครงการ

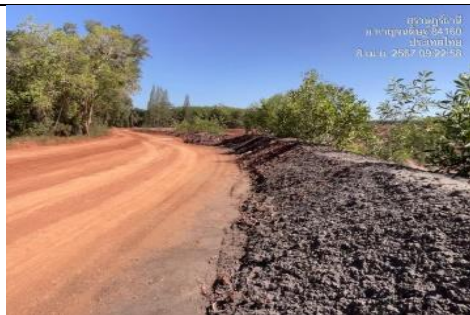
รูป P มีการปลูกต้นไม้ที่ongถิ่นบนคันทำนบดิน

3.สร้างคันทำนบกั้นดินโดยรอบพื้นที่โครงการ โดยกำหนดให้ความสูงของฐาน 5 เมตร สูง 3 เมตร และสันคันทำนบกั้นด้านบนกว้าง 2.5 เมตร พร้อมทั้งปลูกพืชคลุมดินและไม้ยืนต้นโตเร็ว เพื่อป้องกันน้ำไหลลงสู่ชุมชนเมือง	ปฏิบัติ : มีการสร้างทำนบกั้นดินโดยรอบพื้นที่โครงการ และปลูกต้นกระถินเทพา และไม้ท้องถิ่นบนสันคันทำนบกั้น และปล่อยให้พืชขึ้นคลุมดิน	-	รูป P มีการปลูกต้นไม้ท้องถิ่นบนคันทำนบกั้น

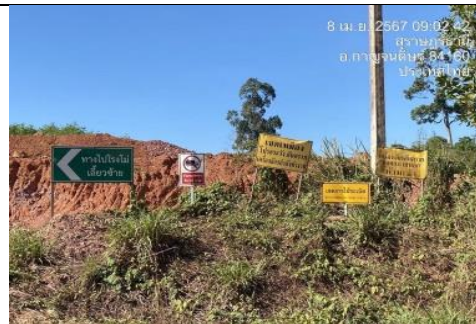
รูป Q สร้างคันทำนบความกว้างฐาน 5 เมตร สูง 3 เมตร และสันคันด้านบนกว้าง 2.5 เมตรพร้อมปลูกพืชคลุมดิน

2.ให้จัดเตรียมกล้าไม้ และพืชคลุมดิน ที่จะใช้ปลูกในบริเวณบนแนวคันทำนบกั้นรอบพื้นที่โครงการ	ปฏิบัติ : มีการปลูกต้นกระถินเทพาและต้นไม้ท้องถิ่นอื่นๆ บนคันทำนบกั้นรอบพื้นที่โครงการด้านทิศใต้และทิศตะวันตกและดูแลให้เจริญเติบโตตามความเหมาะสม ตลอดจนรักษาสภาพพันธุ์ไม้เดิมในบริเวณที่ไม่มีกิจกรรมการทำเหมือง	-	รูป P มีการปลูกต้นไม้ท้องถิ่นบนคันทำนบกั้น
<b>1.2 อุทกวิทยา และคุณภาพน้ำ</b> 1.กำหนดให้มีพื้นที่เก็บกองเปลือกดินบริเวณสัญลักษณ์ ด1 และ ด2 และบริเวณโดยรอบพื้นที่เก็บกองจะต้องสร้างคันทำนบกั้น โดยกำหนดให้ ความกว้างของฐาน 5 เมตร สูง 3 เมตร และสันคันทำนบกั้นบนกว้าง 2.5 เมตรพร้อมปลูกพืชคลุมดิน	ปฏิบัติ : เดิมมีการเก็บกองเปลือกดิน และสร้างคันทำนบกั้นรอบที่เก็บกอง แต่ปัจจุบันโครงการนำดินจากที่เก็บกองไปถมกลับขอบบ่อเหมืองสุดท้ายเพื่อพื้นที่ ซึ่งสภาพปัจจุบันของที่เก็บกอง เป็นดังนี้ - ที่เก็บกอง ด1 บางส่วนอยู่ระหว่างการขนย้ายดินไปถมกลับขอบบ่อเหมือง ซึ่งจะปรับพื้นที่เพื่อปลูกต้นไม้ และปล่อยให้พืชขึ้นปกคลุมหน้าดินต่อไป - ที่เก็บกอง ด2 ปรับพื้นที่สำหรับเป็นลานกองแร่ที่ผ่านกระบวนการแต่งเพื่อรอการขนส่ง เนื่องจากพื้นที่กองแร่เดิมไม่เพียงพอ	-	รูป Q สร้างคันทำนบกั้นความกว้างฐาน 5 เมตร สูง 3 เมตร และสันคันทำนบกั้นบนกว้าง 2.5 เมตรพร้อมปลูกพืชคลุมดิน

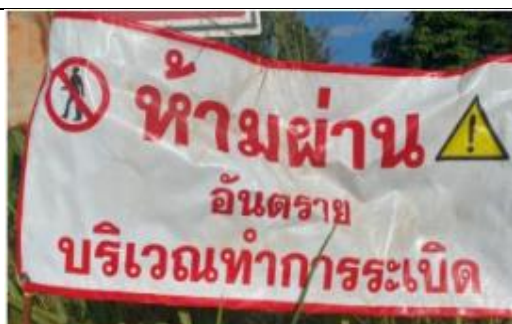
รูป R ติดป้ายเตือนระวังรถบรรทุก ป้ายหยุดรถ ป้ายควบคุมความเร็วรถ ระวังเชตระเบิดแร่ เป็นต้น

เงื่อนไขตามมาตรการฯ	ผลการปฏิบัติตามมาตรการฯ	ปัญหาอุปสรรคที่ไม่สามารถปฏิบัติตามมาตรการฯ และแนวทางแก้ไข	ภาพถ่ายประกอบ
<b>3. คุณค่าการใช้ประโยชน์ของมนุษย์</b> <b>3.1 การเกษตรกรรม</b> - ให้เจรจากับเกษตรกรที่คาดว่าจะได้รับผลกระทบจากการทำเหมือง พร้อมทั้งทำหนังสือเป็นลายลักษณ์อักษรต่อคณะกรรมการหมู่บ้านเพื่อยืนยันว่าหากการทำเหมืองก่อให้เกิดความเสียหายต่อพื้นที่เกษตรกรรมทางโครงการจะยินยอมชดเชยค่าเสียหายตามราคาที่ดินกล่ว้อยอย่างเป็นธรรม	ปฏิบัติ : - ราษฎร : ตกลงจ่ายเงินค่าชดเชยตามความเสียหายที่เกิดขึ้นจริง - เกษตรกร : ตกลงจ่ายค่าชดเชยความเสียหายเป็นรายเดือน	-	
<b>3.2 การคมนาคม</b> 1. ให้จัดทำป้ายเตือนภัยบริเวณเส้นทางขนส่งแร่เพื่อความปลอดภัยและลดอุบัติเหตุ เช่น ป้ายระวัง และชะลอความเร็ว เป็นต้น พร้อมทั้งสัญญาณไฟกระพริบในระยะ 50, 100 และ 200 เมตร	ปฏิบัติ : มีป้ายเตือนระวังรถบรรทุก ป้ายหยุดรถ ป้ายควบคุมความเร็วรถ เป็นต้น และโครงการได้ร่วมกับโครงการข้างเคียงจัดทำสัญญาณไฟกระพริบบริเวณทางหลวง 4143 เชื่อมต่อกับทางขนส่งแร่ซึ่งเป็นถนนส่วนบุคคลที่ร่วมกับโครงการใกล้เคียงจัดสร้างขึ้น	-	รูป R ติดป้ายเตือนระวังรถบรรทุก ป้ายหยุดรถ ป้ายควบคุมความเร็วรถ ระยะเขตระเบิดแร่ เป็นต้น

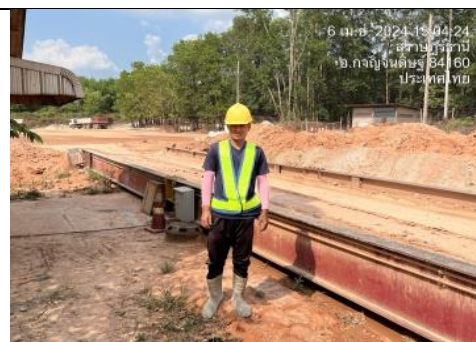
รูป S ก่อนการระเบิดจะมีพนักงานนำป้ายเตือนการระเบิด มาปิดกั้นถนนทุกครั้ง

เงื่อนไขตามมาตรการฯ	ผลการปฏิบัติตามมาตรการฯ	ปัญหาอุปสรรคที่ไม่สามารถปฏิบัติตามมาตรการฯ และแนวทางแก้ไข	ภาพถ่ายประกอบ
<p>- การใช้วัตถุระเบิด</p> <p>1.กำหนดให้ใช้ปริมาณวัตถุระเบิดใน ZONE A ไม่เกิน 64.5 กิโลกรัม/จังหวัด และ ZONE B ไม่เกิน 15.8 กิโลกรัม/จังหวัด และทำการระเบิดวันละไม่เกิน 1 ครั้ง ในช่วงเวลา 16.00-17.00 น. โดยก่อนระเบิดต้องเปิดสัญญาณเตือนทุกครั้งให้ได้ยินในรัศมี 500 เมตร พร้อมทั้งให้เจ้าหน้าที่ตรวจตราบริเวณทางสาธารณะ และสนามฟุตบอลทุกครั้งก่อนการระเบิดเพื่อให้แน่ใจว่าไม่มีประชาชนใช้ทางสาธารณะ และสนามดังกล่าว</p>	<p>ปฏิบัติ :</p> <ul style="list-style-type: none"> <li>-ปริมาณการใช้วัตถุระเบิดเป็นไปตามที่กำหนด-เวลาทำการระเบิดตามช่วงเวลาที่กำหนด</li> <li>-มีการส่งสัญญาณเสียงเตือนทุกครั้งก่อนการระเบิด</li> <li>-มีการตรวจบริเวณสนามฟุตบอลและให้เจ้าหน้าที่ปิดเส้นทางสัญจรบริเวณทางสาธารณะด้านทิศใต้ทุกครั้งก่อนการระเบิด</li> </ul>	-	รูป S ก่อนการระเบิดจะมีพนักงานนำป้ายเตือนการระเบิดมาปิดกั้นถนนทุกครั้ง

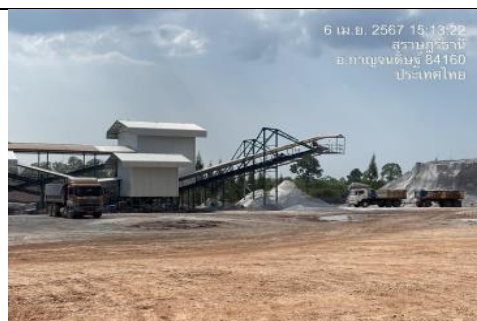
รูป V : มีการใช้เครื่องเจาะรูระเบิดแบบ Hydraulic Crawler Drill

3.นำเปลือกดินในช่วงที่ 6(ปีที่ 10) ไปถมกลับพื้นที่บ่อเหมืองต่อจากช่วงที่ผ่านมา โดยนำดินล่างถมก่อนลึกประมาณ 34 เมตร และนำดินบนถมทับประมาณ 4 เมตร ได้เนื้อที่อีก ประมาณ 1 ไร่ พร้อมทั้งทำการปรับปรุงสภาพพื้นที่เพื่อปลูกพืชคลุมดินและไม้ยืนต้นโตเร็วต่อไป	ปฏิบัตินำเปลือกดินในช่วงที่ 6(ปีที่ 10) ไปถมกลับพื้นที่บ่อเหมืองต่อจากช่วงที่ผ่านมา โดยนำดินล่างถมก่อนลึกประมาณ 34 เมตร และนำดินบนถมทับประมาณ 4 เมตร ได้เนื้อที่อีก ประมาณ 1 ไร่ พร้อมทั้งทำการปรับปรุงสภาพพื้นที่เพื่อปลูกพืชคลุมดิน	-	
<b>1.2 คุณภาพอากาศ เสียง และการใช้วัตถุระเบิด</b>  <b>- คุณภาพอากาศ</b> 1.ให้ติดตั้งเครื่องมือดูดฝุ่นที่บริเวณหัวเจาะระเบิดพร้อมทั้งมีถังพักฝุ่น เพื่อป้องกันการฟุ้งกระจายของฝุ่นละออง	ปฏิบัติ : มีการใช้เครื่องเจาะระเบิดแบบ Hydraulic Crawler Drill ซึ่งมีระบบดูดฝุ่นและถังพักฝุ่นติดมากับเครื่อง จึงไม่ต้องติดตั้งเพิ่มเติม	-	รูป V : มีการใช้เครื่องเจาะระเบิดแบบ Hydraulic Crawler Drill

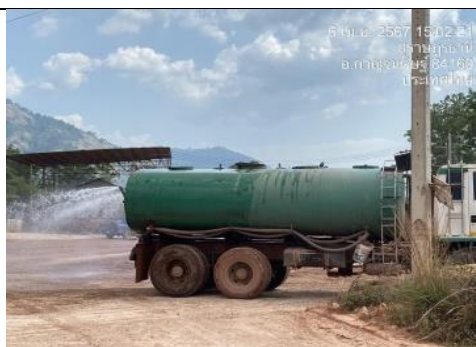
รูป W สร้างอาคารปิดคลุม Hopper, Primary Crusher และ ตระแกรงคัดขนาดแร่ พร้อมทั้งติดตั้งระบบสปาร์กน้ำ

2.ให้สร้างอาคารปิดคลุม 3 ด้าน และหลังคาสำหรับเครื่องบดชุดแรก (Primary Crusher)ยังรับแร่ใหญ่ (Hopper) และตะแกรงร่อนคัดขนาดเศษหิน ดิน หินทราย พร้อมทั้งติดตั้งระบบสเปรย์น้ำบริเวณปากยังรับแร่ และบริเวณจุดกำเนิดฝุ่นทุกจุดเป็นที่เรียบร้อย และเปิดใช้งานทุกครั้งทำการแต่งแร่	ปฏิบัติ : สร้างอาคารปิดคลุม Hopper,Primary Crusher และตะแกรงคัดขนาดแร่ พร้อมทั้งติดตั้งระบบสเปรย์น้ำบริเวณปากยังรับแร่ และบริเวณจุดกำเนิดฝุ่นทุกจุดเป็นที่เรียบร้อย และเปิดใช้งานทุกครั้งทำการแต่งแร่	-	รูป W สร้างอาคารปิดคลุม Hopper,Primary Crusher และตะแกรงคัดขนาดพร้อมติดตั้งระบบสเปรย์น้ำ

3.ระบบสายพานลำเลียง ต้องสร้างอุปกรณ์ปิดคลุมโดยตลอดพร้อมทั้งติดตั้งเครื่องสเปรย์น้ำบริเวณจุดต่างๆ ที่ก่อให้เกิดฝุ่นละอองภายนอกอาคารทุกจุด	ปฏิบัติ : สร้างหลังคาปิดคลุมสายพานลำเลียง ติดตั้งระบบสเปรย์น้ำบริเวณจุดกำเนิดฝุ่นทุกจุดเป็นที่เรียบร้อย และเปิดใช้งานทุกครั้งทำการโมแร่	-	รูป W สร้างอาคารปิดคลุม Hopper,Primary Crusher และตะแกรงคัดขนาดพร้อมติดตั้งระบบสเปรย์น้ำ

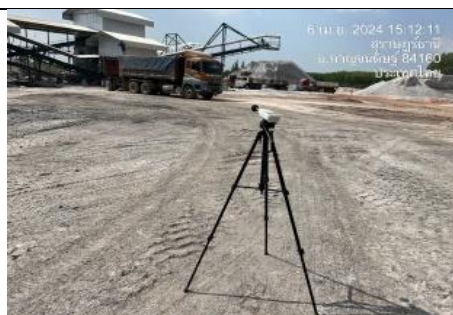
รูป AB ตรวจวัดปริมาณฝุ่นละอองแขวนลอยในบรรยากาศ TSP และ PM10 เฉลี่ยในรอบ 24 ชั่วโมงเป็นเวลา 3 วัน ต่อเนื่อง โดยใช้เครื่อง High Volume Air Sampler จำนวน 4 สถานี

เงื่อนไขตามมาตรการฯ	ผลการปฏิบัติตามมาตรการฯ	ปัญหาอุปสรรคที่ไม่สามารถปฏิบัติตามมาตรการฯ และแนวทางแก้ไข	ภาพถ่ายประกอบ
<b>มาตรการติดตามตรวจสอบคุณภาพสิ่งแวดล้อม</b> <b>1. คุณภาพอากาศ</b> - ให้ตรวจวัดปริมาณฝุ่นละอองแขวนลอยในบรรยากาศ (TSP) เฉลี่ยในรอบ 24 ชั่วโมงเป็นเวลา 3 วันต่อเนื่อง โดยใช้เครื่อง High Volume Air Sampler จำนวน 4 สถานี คือ 1. บ้านเหนือคลองทิศตะวันตก 2. บ้านดอนเนียงใหม่ 3. ที่พักสงฆ์บ้านเหนือคลอง 4. โรงแต่งแร่ของโครงการอย่างน้อยปีละ 2 ครั้ง ในช่วงเดือนมกราคมหรือกุมภาพันธ์ จำนวน 1 ครั้ง และช่วงเดือน กรกฎาคมหรือสิงหาคม จำนวน 1 ครั้ง	ได้ตรวจวัดปริมาณฝุ่นละอองแขวนลอยในบรรยากาศ (TSP) เฉลี่ยในรอบ 24 ชั่วโมงเป็นเวลา 3 วันต่อเนื่อง จำนวน 4 สถานี แล้ว เมื่อ 7-10 เมษายน 2567 ผลการตรวจวัดอยู่ในเกณฑ์มาตรฐานที่กฎหมายกำหนด	-	รูป AB ตรวจวัดปริมาณฝุ่นละอองแขวนลอยในบรรยากาศ (TSP) เฉลี่ยในรอบ 24 ชั่วโมงเป็นเวลา 3 วันต่อเนื่อง โดยใช้เครื่อง High Volume Air Sampler จำนวน 4 สถานี

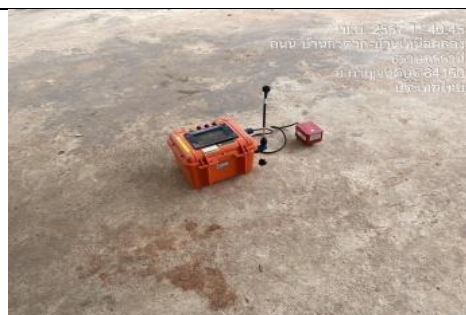
รูป AC ตรวจวัดระดับความดังของเสียงเฉลี่ยโดยทั่วไปในรอบ 24 ชั่วโมง เป็นเวลา 3 วันต่อเนื่อง จำนวน 4 สถานี

- ให้ตรวจวัดความเข้มของฝุ่นละอองจากแหล่งกำเนิดฝุ่นละอองในโรงแต่งแร่ของโครงการ (Smoke Opacity) ในขณะที่ดำเนินการ-บริเวณโรงแต่งแร่ของโครงการอย่างน้อยปีละ 2 ครั้ง ในช่วงเดือนมกราคม หรือกุมภาพันธ์ จำนวน 1 ครั้ง และช่วงเดือน กรกฎาคมหรือสิงหาคม จำนวน 1 ครั้ง	ได้ตรวจวัดความเข้มของฝุ่นละอองจากแหล่งกำเนิดฝุ่นละอองในโรงแต่งแร่ของโครงการ (Smoke Opacity) เมื่อ 7 เมษายน 2567 ผลการตรวจวัดอยู่ในเกณฑ์มาตรฐานที่กฎหมายกำหนด	-	
<b>2. เสียง</b> - ให้ตรวจวัดระดับความดังของเสียงเฉลี่ยโดยทั่วไปในรอบ 24 ชั่วโมง เป็นเวลา 3 วันต่อเนื่อง โดยใช้เครื่องวัดเสียง (Sound Level Meter) จำนวน 4 สถานี คือ 1. บ้านเหนือคลองทิศตะวันตก 2. บ้านดอนเนียงใหม่ 3. ที่พักสงฆ์บ้านเหนือคลอง 4. โรงแต่งแร่ของโครงการ อย่างน้อยปีละ 2 ครั้ง ในช่วงเดือนมกราคมหรือกุมภาพันธ์ จำนวน 1 ครั้ง และช่วงเดือน กรกฎาคมหรือสิงหาคม จำนวน 1 ครั้ง	ได้ตรวจวัดระดับความดังของเสียงเฉลี่ยโดยทั่วไปในรอบ 24 ชั่วโมง เป็นเวลา 3 วันต่อเนื่อง จำนวน 4 สถานี แล้ว เมื่อ 7-10 เมษายน 2567 ผลการตรวจวัดอยู่ในเกณฑ์มาตรฐานที่กฎหมายกำหนด	-	รูป AC ตรวจวัดระดับความดังของเสียงเฉลี่ยโดยทั่วไปในรอบ 24 ชั่วโมง เป็นเวลา 3 วันต่อเนื่อง จำนวน 4 สถานี

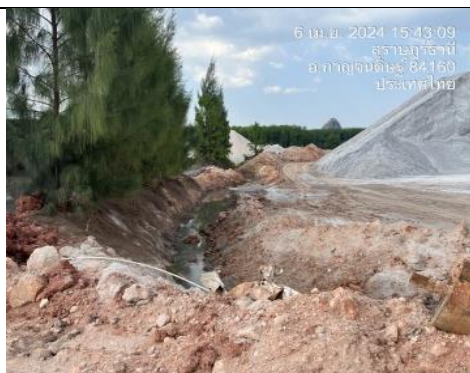
รูป AL การสร้างคูระบายน้ำ

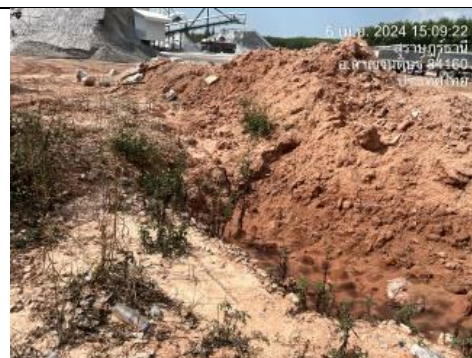
รูป AM การสร้างคูระบายน้ำ
