บทที่ 2 การตรวจสอบผลการปฏิบัติตามมาตรการป้องกันและแก้ไขผลกระทบสิ่งแวดล้อม

2.1 ผลการปฏิบัติตามมาตรการป้องกันและแก้ไขผลกระทบสิ่งแวดล้อม

ตารางที่ 2-1 ผลการตรวจสอบการปฏิบัติตามมาตรการป้องกันและแก้ไขผลกระทบสิ่งแวดล้อมทั่วไป

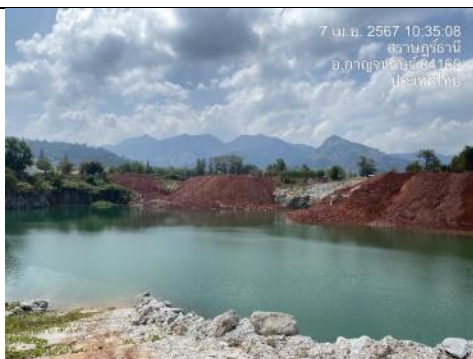
รูป A หน้าเหมืองปัจจุบัน

เงื่อนไขตามมาตรการฯ	ผลการปฏิบัติตามมาตรการฯ	ปัญหาอุปสรรคที่ไม่สามารถปฏิบัติตามมาตรการฯ และแนวทางแก้ไข	ภาพถ่ายประกอบ
มาตรการป้องกันและแก้ไขผลกระทบสิ่งแวดล้อมในระยะเตรียมการทำเหมือง 1. ทรัพยากรสิ่งแวดล้อมทางกายภาพ 1.1 ลักษณะภูมิประเทศ 1.ให้กำหนดตำแหน่งและขอบเขตพื้นที่ประกอบกิจกรรมต่างๆ ที่เกี่ยวข้องกับการทำเหมืองของโครงการให้ชัดเจนโดยเปลี่ยนสภาพเดิมให้น้อยที่สุดหรือเท่าที่จำเป็น	ปฏิบัติ : พื้นที่ทำเหมืองและกิจกรรมต่อเนื่องมีการใช้พื้นที่ตามแผนผังโครงการที่กำหนดไว้ ส่วนอาคารสำนักงานและบ้านพักพนักงานตั้งอยู่บริเวณแนวเขตที่ 6-7 ในพื้นที่โครงการ ซึ่งเป็นพื้นที่เว้นการทำเหมืองใกล้แนวคลองกตาคใน ระยะ 40 เมตร	-	รูป A หน้าเหมืองปัจจุบัน

2.ทรัพยากรสิ่งแวดล้อมทางชีวภาพ - ให้ให้กำหนดขอบเขตพื้นที่ที่จะต้องใช้ในการดำเนินการทำเหมือง และพื้นที่ต่อเนื่องกับการทำเหมืองอย่างชัดเจน โดยใช้สัญลักษณ์หรือป้าย ส่วนบริเวณที่ไม่เกี่ยวข้องกับการทำเหมืองและกิจกรรมต่างๆ จะต้องรักษาสภาพเดิมให้มากที่สุด	ปฏิบัติ : ได้กำหนดขอบเขตพื้นที่ที่จะต้องใช้ในการดำเนินการทำเหมืองและพื้นที่ต่อเนื่องกับการทำเหมืองอย่างชัดเจน ตลอดจนมีการแจ้งเตือนพนักงานทุกคนรวมถึงพนักงานที่เข้าบรรจุใหม่ทุกครั้ง	-	รูป A หน้าเหมืองปัจจุบัน

เงื่อนไขตามมาตรการฯ	ผลการปฏิบัติตามมาตรการฯ	ปัญหาอุปสรรคที่ไม่สามารถปฏิบัติตามมาตรการฯ และแนวทางแก้ไข	ภาพถ่ายประกอบ
<p>มาตรการป้องกันและแก้ไขผลกระทบสิ่งแวดล้อมในระยะดำเนินการและระยะสิ้นสุดการทำเหมือง</p> <p>1. ทรัพยากรสิ่งแวดล้อมทางกายภาพ</p> <p>1.1 ลักษณะภูมิประเทศ</p> <p>- ระยะดำเนินการทำเหมือง</p> <p>1.ให้เริ่มเปิดหน้าเหมืองบริเวณเครื่องหมาย ห (ดังรูปที่1) แล้วเดินหน้าเหมืองไปตามแผนผังโครงการที่กำหนดไว้ในแต่ละช่วงอย่างเคร่งครัด และออกแบบหน้าเหมืองในลักษณะขั้นบันได โดยให้หน้าBench ที่อยู่ระหว่างการทำเหมืองผลิตแร่เฉลี่ยประมาณ75-80 องศา เพื่อควบคุมความลาดชันรวมสุดท้ายของหน้าเหมืองไม่เกิน 45 องศา</p>	<p>ปฏิบัติ : ปัจจุบันเปิดหน้าเหมืองใน Zone A ของพื้นที่โครงการและพยายามรักษาสภาพหน้าเหมืองตามเกณฑ์ที่กำหนด โดยมีวิศวกรควบคุม และวิศวกรประจำเหมืองคอยตรวจสอบสภาพหน้าเหมืองและกิจกรรมการทำเหมืองให้อยู่ในระดับที่ปลอดภัยอยู่เสมอโดยให้หน้าBench ที่อยู่ระหว่างการทำเหมืองผลิตแร่เฉลี่ยประมาณ75-80 องศา</p>	-	รูป A หน้าเหมืองปัจจุบัน

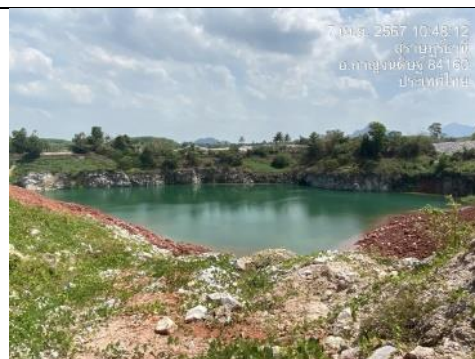
รูป B Sump ในบ่อเหมือง

เงื่อนไขตามมาตรการฯ	ผลการปฏิบัติตามมาตรการฯ	ปัญหาอุปสรรคที่ไม่สามารถปฏิบัติตามมาตรการฯ และแนวทางแก้ไข	ภาพถ่ายประกอบ
1.3 อุทกวิทยาและคุณภาพน้ำ 1.ให้จัดสร้างบ่อรวบรวมน้ำ (Sump) บริเวณจุดต่ำสุดของการทำเหมือง เพื่อรองรับน้ำจากพื้นที่ทำเหมืองในแต่ละช่วง	ปฏิบัติ : ปัจจุบันมีการออกแบบ Sump ที่หน้าเหมืองสำหรับรองรับน้ำที่เกิดจากการชะล้างของฝนให้มีขนาดเพียงพอที่จะรองรับน้ำที่ไหลผ่านพื้นที่ทำเหมือง และทยอยสูบน้ำขึ้นไปพักไว้ยังบ่อดักตะกอน	-	รูป B Sump ในบ่อเหมือง

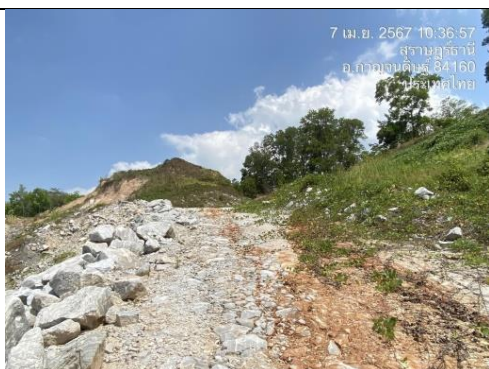
รูป C คูระบายน้ำรอบที่เก็บกองเปลือกดิน

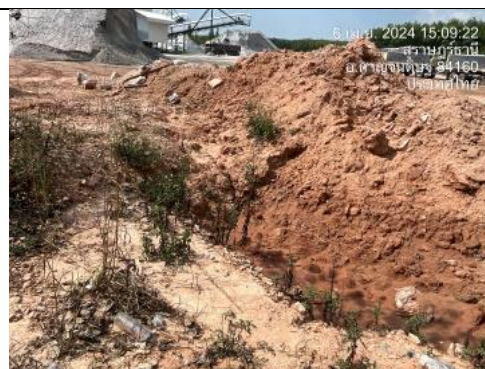
รูป D คูระบายน้ำบริเวณโรงแต่งแร่

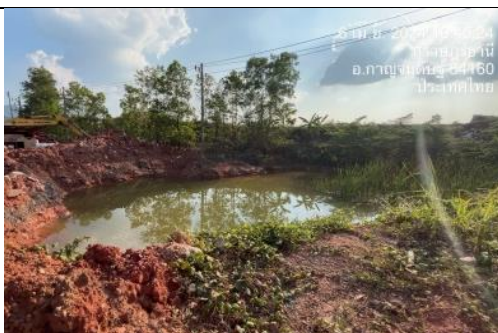
รูป E บ่อดักตะกอน

4.ให้จัดสร้างบ่อตกตะกอนขนาดเนื้อที่ประมาณ 2 ไร่ ความลึกประมาณ 3 เมตร ทางด้านทิศตะวันออกเฉียงเหนือของพื้นที่เก็บกองเปลือกดิน	ปฏิบัติ : ได้จัดสร้างบ่อตกตะกอนขนาดเนื้อที่ประมาณ 2 ไร่ เป็นที่เรียบร้อยแล้ว	-	รูป E บ่อตกตะกอน

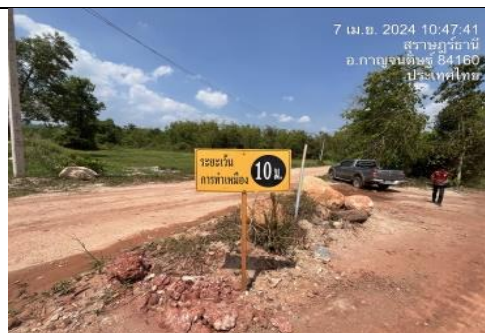
รูป F เว้นแนวเขตไม่ทำเหมืองในระยะ 10 และ 20 ม

4.4 ทศนียภาพ - จัดสร้างคันทำนบดินบริเวณโดยรอบพื้นที่ทำเหมือง และพื้นที่เก็บกองเปลือกดินขนาดฐานกว้างประมาณ 5 เมตร สูงประมาณ 3 เมตร และสันคันทำนบกว้างประมาณ 2 เมตร พร้อม ทั้งปลูกไม้ยืนต้นโตเร็ว และพืชคลุมดิน	ปฏิบัติ : มีการจัดสร้างคันทำนบตามแนวขอบทางสาธารณะด้านทิศใต้ เว้นแนวเขตไม่ทำเหมืองในระยะ 20 ม. พร้อมทั้งปล่อยให้ต้นไม้เดิมเจริญเติบโตตามธรรมชาติ	-	รูป F เว้นแนวเขตไม่ทำเหมืองในระยะ 20 ม.

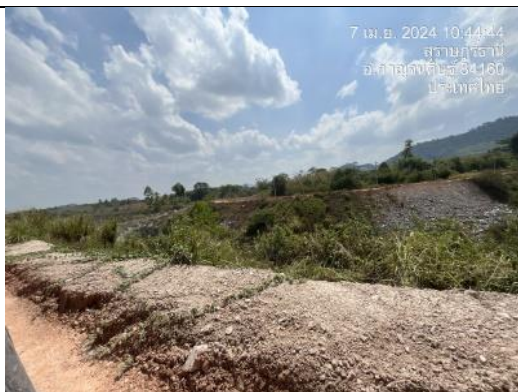
รูป G บริเวณที่เก็บกองเปลือกดิน

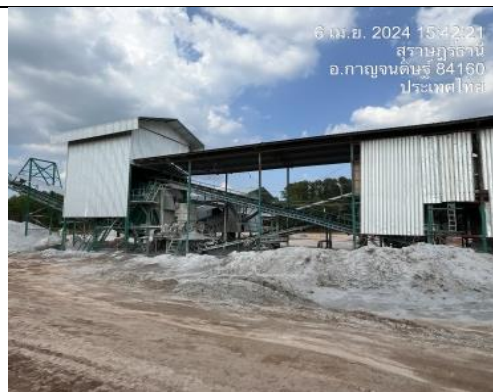
รูป H การปิดคลุมโรงแต่งแร่

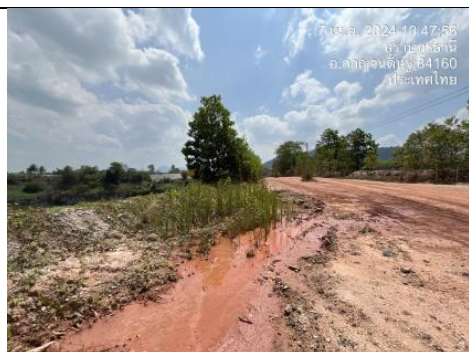
รูป I ถนนภายในโครงการ

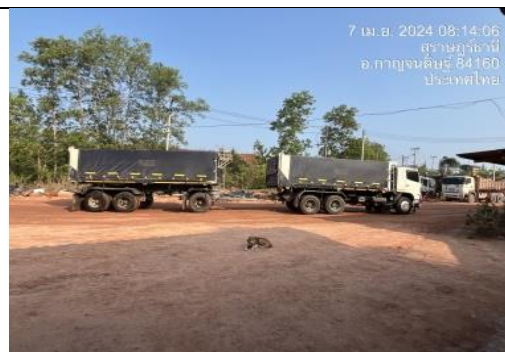
รูป J ถนนภายนอกโครงการ

8.เส้นทางขนส่งแร่ช่วงที่เป็นถนนลูกรัง ให้ทำการปรับปรุงและซ่อมแซมให้เป็นผิวถนนที่มีผิวการจราจรที่ไม่ก่อให้เกิดการฟุ้งกระจายของฝุ่นละออง เช่น ทำเป็นถนนดินบดอัดแน่น	ปฏิบัติ ทำการปรับปรุงและซ่อมแซมให้เป็นผิวถนนที่มีผิวการจราจรที่ไม่ก่อให้เกิดการฟุ้งกระจายของฝุ่นละออง เช่น ทำเป็นถนนดินบดอัดแน่น	-	รูป J ถนนภายนอกโครงการ

9.ให้ใช้ผ้าใบปิดคลุมรถบรรทุกแร่ และกำหนดให้รถบรรทุกแร่ใช้ความเร็วไม่เกิน 25 กิโลเมตร/ชั่วโมง (หรือ 15.531 ไมล์/ชั่วโมง) โดยเฉพาะช่วงที่เป็นถนนลูกรัง และช่วงเส้นทางสาธารณประโยชน์	ปฏิบัติ ใช้ผ้าใบปิดคลุมรถบรรทุกแร่ และกำหนดให้รถบรรทุกแร่ใช้ความเร็วไม่เกิน 25 กิโลเมตร/ชั่วโมง	-	รูป J ถนนภายนอกโครงการ

3.ให้ดูแลรักษาสภาพเส้นทางขนส่งแร่และดำเนินการปรับปรุงให้อยู่ในสภาพที่ใช้งานได้ดีหากพบว่าบริเวณใดเกิดการชำรุดจะต้องรีบดำเนินการซ่อมแซมทันที	ปฏิบัติ : ได้ร่วมกับเหมืองข้างเคียงตัดเส้นทางใหม่เป็นถนนบดอัดด้วยดินลูกรังและแอสฟัลต์ ซึ่งเป็นถนนส่วนบุคคลสู่ทางหลวงหมายเลข 4143 (บริเวณเชื่อมต่อกับทางหลวงปูผิวด้วย Asphalt)อ้อมด้านหลังเขตชุมชนทางทิศตะวันตกเพื่อลดผลกระทบที่มีต่อชุมชน และร่วมมือกับเหมืองข้างเคียงซ่อมบำรุงถนนดังกล่าวหากเกิดชำรุดเสียหาย	-	รูป J ถนนภายนอกโครงการ

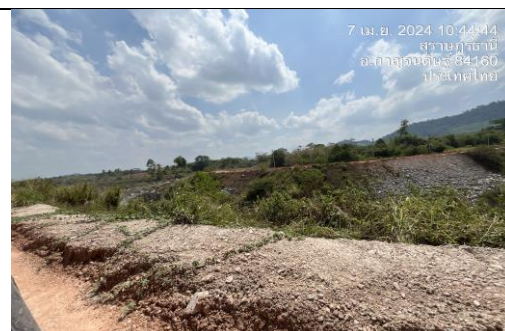
รูป L การปลูกต้นไม้และปล่อยให้วัชพืชปกคลุมบนคันทำนบดินรอบเขตประทานบัตร และที่เก็บกองเปลือกดิน

<p>3.ให้ทำการปรับปรุงฟื้นฟูพื้นที่โครงการที่ผ่านการทำเหมืองแร่แล้ว และพื้นที่สิ้นสุดการใช้ประโยชน์แล้ว ตามแผนงานที่เสนอไว้ในรายงานการวิเคราะห์ผลกระทบสิ่งแวดล้อม พร้อมทั้งให้รายงานผลการดำเนินงานให้สำนักงานนโยบายและแผนทรัพยากรธรรมชาติและสิ่งแวดล้อม และกรมอุตสาหกรรมพื้นฐานและการเหมืองแร่ทราบทุกปี</p>	<p>ปฏิบัติ: -ยังไม่มีพื้นที่ใดที่ผ่านการทำเหมืองและสิ้นสุดการใช้ประโยชน์แล้ว จึงดำเนินการเฉพาะการปลูกต้นไม้และปล่อยให้วัชพืชปกคลุมบนคันทำนบดินรอบเขตประทานบัตร และที่เก็บกองเปลือกดิน</p> <p>- เปิดบัญชีกองทุนฟื้นฟูสภาพแวดล้อมการทำเหมืองและรายงานผลการดำเนินงานการฟื้นฟูพื้นที่โครงการฯสำหรับปี 2566 ส่งให้หน่วยงานที่เกี่ยวข้องแล้ว</p>	-	รูป L การปลูกต้นไม้และปล่อยให้วัชพืชปกคลุมบนคันทำนบดินรอบเขตประทานบัตร และที่เก็บกองเปลือกดิน

2.ให้จัดเตรียมกล้าไม้ยืนต้นที่จะใช้ปลูกในบริเวณคันทำนบดินรอบและบริเวณที่เอื้ออำนวยต่อการปลูก	ปฏิบัติ : มีการปลูกต้นกระถินเทพา และต้นไม้ท้องถิ่นอื่นๆ บนคันทำนบดินรอบพื้นที่โครงการด้านทิศใต้และทิศตะวันตกและดูแลให้เจริญเติบโตตามความเหมาะสม ตลอดจนรักษาสภาพพันธุ์ไม้เดิมในบริเวณที่ไม่มีกิจกรรมการทำเหมือง	-	รูป L การปลูกต้นไม้และปล่อยให้พืชปกคลุมบนคันทำนบดินรอบเขตประทานบัตร และที่เก็บกองเปลือกดิน

เงื่อนไขตามมาตรการฯ	ผลการปฏิบัติตามมาตรการฯ	ปัญหาอุปสรรคที่ไม่สามารถปฏิบัติตามมาตรการฯ และแนวทางแก้ไข	ภาพถ่ายประกอบ
2.ให้สร้างคันทำนบรอบพื้นที่เก็บกองเปลือกดินโดยให้มีหน้าตัดเป็นรูปสี่เหลี่ยมคางหมูกำหนดให้มีความสูงประมาณ 1.5 เมตร ฐานกว้างประมาณ 3 เมตร และสันคันทำนบกว้างประมาณ 1 เมตร พร้อมทั้งจัดสร้างคูระบายน้ำขนาดความลึกประมาณ 0.5 เมตร ฐานกว้างประมาณ 0.5 เมตร และด้านบนของคูระบายน้ำกว้างประมาณ 1 เมตร เพื่อป้องกันการชะล้างตะกอนมูลดินออกสู่ภายนอก	ปฏิบัติ : ทำการสร้างคันทำนบรอบพื้นที่เก็บกองเปลือกดินเป็นที่เรียบร้อยแล้ว	-	รูป L การปลูกต้นไม้และปล่อยให้วัชพืชปกคลุมบนคันทำนบดินรอบเขตประทานบัตร และที่เก็บกองเปลือกดิน

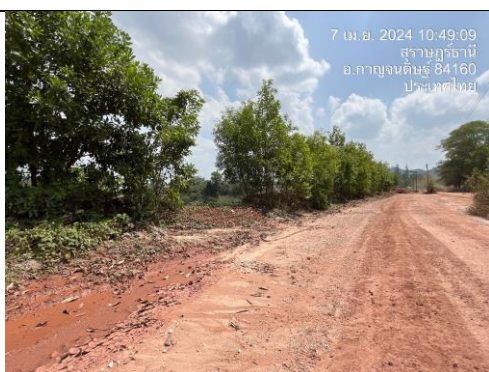
รูป M จัดสร้างทำนบดินโดยรอบ

3.ให้จัดเตรียมพืชคลุมดินที่จะปลูกในบริเวณคันทำนบดิน	ปฏิบัติ:รายละเอียดผลการปฏิบัติตาม 2 ข้างต้น	-	
1.2 อุทกวิทยาและคุณภาพน้ำ 1.ให้สร้างคันทำนบดินรอบพื้นที่ทำเหมืองโดยให้มีหน้าตัดเป็นรูปสี่เหลี่ยมคางหมู มีความสูงประมาณ 3 เมตร ฐานกว้างประมาณ 5 เมตรและสันคันทำนบกว้างประมาณ 2 เมตร	ปฏิบัติ:มีการจัดสร้างทำนบดินโดยรอบ	-	รูป M จัดสร้างทำนบดินโดยรอบ

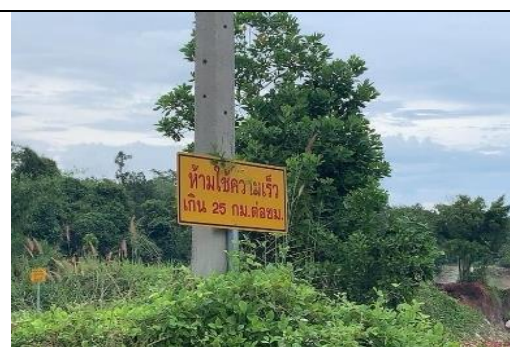
รูป N มีป้ายเตือนระวางรถบรรทุก ป้ายหยุดรถ ป้ายควบคุมความเร็วรถ เป็นต้น

3.2 การคมนาคม 1.ให้จัดทำป้ายเตือนภัยบริเวณเส้นทางขนส่งแร่เพื่อความปลอดภัยและลดอุบัติเหตุ เช่น ป้ายระวัง และชะลอความเร็ว เป็นต้น	ปฏิบัติ : มีป้ายเตือนระวังรถบรรทุก ป้ายหยุดรถ ป้ายควบคุมความเร็วรถ เป็นต้น และโครงการได้ร่วมกับโครงการข้างเคียงจัดทำสัญญาณไฟกะพริบบริเวณทางหลวง4143 เชื่อมต่อกับทางขนส่งแร่ซึ่งเป็นถนนส่วนบุคคลที่ร่วมกับโครงการใกล้เคียงจัดสร้างขึ้น	-	รูป N มีป้ายเตือนระวังรถบรรทุก ป้ายหยุดรถ ป้ายควบคุมความเร็วรถ เป็นต้น

3.2 การคมนาคม 1.การบรรทุกแร่ให้บรรทุกน้ำหนักไม่เกินพิกัดตามรายการกำหนดและควบคุมความเร็วของรถไม่เกิน25 กิโลเมตร/ชั่วโมงหรือ15.53ไมล์/ชั่วโมง ในช่วงเส้นทางขนส่งแร่ หรือในช่วงเส้นทางสาธารณะประโยชน์	ปฏิบัติ : มีการกักขังให้พนักงานขับรถบรรทุกควบคุมน้ำหนัก/ความเร็วรถและปิดคลุมผ้าใบตามที่กำหนด	-	รูป N มีป้ายเตือนระวังรถบรรทุก ป้ายหยุดรถ ป้ายควบคุมความเร็วรถ เป็นต้น

การคมนาคมขนส่งของโครงการ ทางโครงการต้องรับผิดชอบดำเนินการแก้ไขทันที	การคมนาคมขนส่งของโครงการ ทางโครงการต้องรับผิดชอบดำเนินการแก้ไขทันที		
5.ให้จัดทำป้ายสัญญาณเตือนภัย เช่น ป้ายเตือนระวังและชะลอความเร็ว และสัญญาณไฟกระพริบที่สามารถมองเห็นได้อย่างชัดเจน บริเวณที่สำคัญ หรืออาจก่อให้เกิดอุบัติเหตุบริเวณก่อนถึงจุดเชื่อมต่อระหว่างถนนก่อนเลี้ยวเข้า-ออกจากพื้นที่โครงการในช่วงระยะห่างประมาณ 50 ,100 และ 200 เมตร เป็นต้น พร้อมทั้งดูแลป้ายและสัญญาณไฟให้อยู่ในสภาพที่สามารถใช้งานได้ดียู่เสมอ	ปฏิบัติ :จัดทำป้ายสัญญาณเตือนภัย เช่น ป้ายเตือนระวังและชะลอความเร็ว และสัญญาณไฟกระพริบที่สามารถมองเห็นได้อย่างชัดเจน บริเวณที่สำคัญ หรืออาจก่อให้เกิดอุบัติเหตุบริเวณก่อนถึงจุดเชื่อมต่อระหว่างถนนก่อนเลี้ยวเข้า-ออกจากพื้นที่โครงการ	-	รูป N มีป้ายเตือนระวังรถบรรทุก ป้ายหยุดรถ ป้ายควบคุมความเร็วรถ เป็นต้น

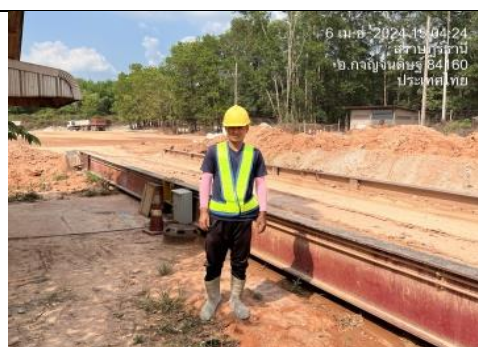
รูป O มีการจัดหาและกำชับให้พนักงานทุกคนสวมใส่อุปกรณ์ป้องกันอันตรายส่วนบุคคล

4.3 อาชีวอนามัย และความปลอดภัย 1.ให้จัดหาอุปกรณ์เพื่อป้องกันอันตรายส่วนบุคคลให้กับพนักงานในขณะปฏิบัติงานอยู่ในพื้นที่หน้าเหมือง เช่น ผ้าปิดจมูก ที่อุดหู หมวกนิรภัย และรองเท้านิรภัย เป็นต้น	ปฏิบัติ : มีการจัดหาและกำชับให้พนักงานทุกคนสวมใส่อุปกรณ์ป้องกันอันตรายส่วนบุคคลตามความเหมาะสมกับสภาพงาน	-	รูป O มีการจัดหาและกำชับให้พนักงานทุกคนสวมใส่อุปกรณ์ป้องกันอันตรายส่วนบุคคล

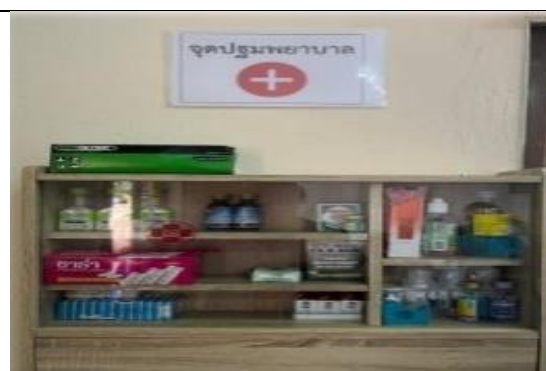
รูป P มีการจัดเตรียมตู้ปฐมพยาบาลไว้ในอาคารสำนักงาน

3.ให้จัดเตรียมอุปกรณ์ต่างๆ เพื่อใช้ในการปฐมพยาบาลเบื้องต้นไว้พร้อม	ปฏิบัติ : มีการจัดเตรียมตู้ปฐมพยาบาลไว้ในอาคารสำนักงาน	-	รูป P มีการจัดเตรียมตู้ปฐมพยาบาลไว้ในอาคารสำนักงาน

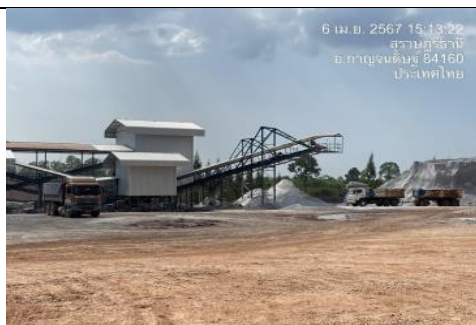
รูป Q สร้างอาคารปิดคลุม Hopper, Primary Crusher และตระแกรงคัดขนาดแร่ พร้อมทั้งติดตั้งระบบสเปรย์น้ำ

เงื่อนไขตามมาตรการฯ	ผลการปฏิบัติตามมาตรการฯ	ปัญหาอุปสรรคที่ไม่สามารถปฏิบัติตามมาตรการฯ และแนวทางแก้ไข	ภาพถ่ายประกอบ
1.2 คุณภาพอากาศ เสียง และการใช้วัตถุระเบิด - คุณภาพอากาศ เนื่องจากโครงการนี้จะใช้โรงแต่งแร่ร่วมขอประทานบัตรที่5/2547 ซึ่งเป็นของบริษัทเดียวกัน จึงได้กำหนดมาตรการดังนี้ 1.ให้สร้างอาคารปิดคลุม 3 ด้านและหลังคาสำหรับเครื่องบดชุดแรก (Primary Crusher)ยังรับแร่ใหญ่(Hopper) และตะแกรงร่อนคัดขนาดเศษหินดินทรายพร้อมทั้งต้องติดตั้งเครื่องฉีดสเปรย์น้ำบริเวณปากยังรับแร่ใหญ่และบริเวณจุดกำเนิดฝุ่นทุกจุด	ปฏิบัติ : มีการสร้างอาคารปิดคลุม 3 ด้านและหลังคาสำหรับเครื่องบดชุดแรก (Primary Crusher)ยังรับแร่ใหญ่(Hopper) และตะแกรงร่อนคัดขนาดเศษหินดินทรายพร้อมทั้งต้องติดตั้งเครื่องฉีดสเปรย์น้ำบริเวณปากยังรับแร่ใหญ่และบริเวณจุดกำเนิดฝุ่นทุกจุด	-	รูป Q สร้างอาคารปิดคลุม Hopper,Primary Crusher และตะแกรงคัดขนาดแร่พร้อมทั้งติดตั้งระบบสเปรย์น้ำ

2.เครื่องบดชุดที่2(Secondary Crusher) ตะแกรงร่อนคัดขนาดและตะแกรงร่อนคัดแร่จะต้องมีฝาดครอบหรืออุปกรณ์ปิดคลุมป้องกันฝุ่น ต้องสร้างอาคารปิดคลุมเครื่องจักรอุปกรณ์ทั้งหมดอย่างมิดชิดและต้องติดตั้งเครื่องสเปรย์น้ำบริเวณจุดกำเนิดฝุ่นทุกจุด	ปฏิบัติ : สร้างอาคารปิดคลุม Hopper,Primary Crusher และตะแกรงคัดขนาดแร่ พร้อมทั้งติดตั้งระบบสเปรย์น้ำบริเวณปากยังรับแร่ และบริเวณจุดกำเนิดฝุ่นทุกจุดเป็นที่เรียบร้อย และเปิดใช้งานทุกครั้งที่ทำกรแต่งแร่	-	รูป Q สร้างอาคารปิดคลุม Hopper,Primary Crusher และตะแกรงคัดขนาดแร่พร้อมทั้งติดตั้งระบบสเปรย์น้ำ

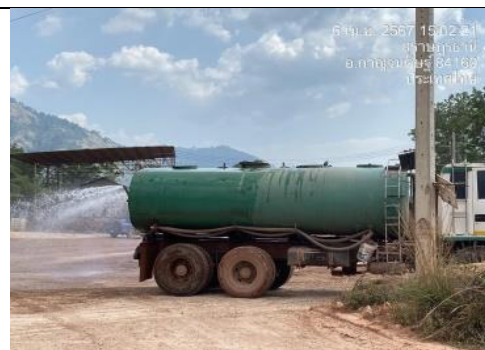
รูป R ใช้รถบรรทุกน้ำฉีดพรมถนน

เงื่อนไขตามมาตรการฯ	ผลการปฏิบัติตามมาตรการฯ	ปัญหาอุปสรรคที่ไม่สามารถปฏิบัติตามมาตรการฯ และแนวทางแก้ไข	ภาพถ่ายประกอบ
4.มีระบบสเปรย์น้ำหรือใช้การฉีดพรมน้ำบริเวณลานกองแร่คัดขนาดและเส้นทางขนส่งลำเลียงแร่ ในขณะที่เครื่องจักรและยานพาหนะทำงานอยู่เพื่อป้องกันการฟุ้งกระจายของพร้อมทั้งทำความสะอาดหรือใช้รถดูดฝุ่นบริเวณพื้นโรงแต่งแร่ ลานเก็บกองแร่ และเส้นทางขนส่งแร่ อย่างสม่ำเสมอ	ปฏิบัติ : มีระบบสเปรย์น้ำหรือใช้การฉีดพรมน้ำบริเวณลานกองแร่คัดขนาดและเส้นทางขนส่งลำเลียงแร่ ในขณะที่เครื่องจักรและยานพาหนะทำงานอยู่เพื่อป้องกันการฟุ้งกระจาย	-	รูป R ใช้รถบรรทุกทุกน้ำฉีดพรมถนน

10.ให้ฉีดพรมน้ำบริเวณเส้นทางขนส่งแร่ช่วงที่เป็นถนนดินเป็นระยะๆ ซึ่งจำนวนครั้งของการฉีดพรมน้ำจะต้องพิจารณาจากสภาพอากาศและฤดูกาล เช่น ในช่วงฤดูแล้งควรฉีดพรมน้ำประมาณวันละ 3-4 ครั้ง ส่วนในช่วงฤดูฝน ฉีดพรมวันละ 1 ครั้ง หรือไม่จำเป็นต้องทำการฉีดพรมน้ำหากมีฝนตกอยู่เสมอ	ปฏิบัติ ได้ฉีดพรมน้ำบริเวณเส้นทางขนส่งแร่ช่วงที่เป็นถนนดินเป็นระยะๆ ซึ่งจำนวนครั้งของการฉีดพรมน้ำจะต้องพิจารณาจากสภาพอากาศและฤดูกาล	-	รูป R ใช้รถบรรทุกทุกน้ำฉีดพรมถนน

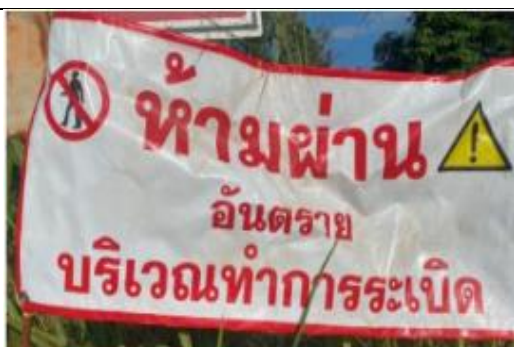
รูป S ตีป้ายเตือนเขตการใช้วัตถุระเบิด

<p>4.บริเวณพื้นที่ทำเหมืองZoneA ที่อยู่ใกล้เรือนราษฎรทางด้านทิศตะวันออกให้ใช้ปริมาณวัตถุระเบิดเท่ากับZone B คือ11 กิโลกรัม/จังหวัดในช่วงระยะ60 เมตร จากขอบแปลงคำขอฯ ส่วนพื้นที่ที่มีระยะห่างมากกว่า60 เมตร ให้ใช้ปริมาณวัตถุระเบิดเท่าเดิมคือ 44 กิโลกรัม/จังหวัด(ดูรูปที่2)</p>	<p>ปฏิบัติ: บริเวณพื้นที่ทำเหมืองZoneA ที่อยู่ใกล้เรือนราษฎรทางด้านทิศตะวันออกให้ใช้ปริมาณวัตถุระเบิดเท่ากับZone B คือ11 กิโลกรัม/จังหวัดในช่วงระยะ60 เมตร จากขอบแปลงคำขอฯ</p>	-	
<p>5.ให้ทำการระเบิดวันละ1 ครั้งในช่วงเวลา 16:00-17:00 นาฬิกา พร้อมทั้งติดป้ายเตือนเขตการใช้วัตถุระเบิดและเวลาในการระเบิดบริเวณเส้นทางสาธารณะประโยชน์ทางด้านทิศใต้ของโครงการ ภายในพื้นที่โครงการและบริเวณบ้านเรือนราษฎรทางด้านทิศตะวันออกของโครงการให้เห็นอย่างชัดเจนและต้องเปิดสัญญาณแจ้งเตือนก่อนทำการระเบิดทุกครั้งให้ได้ยินโดยทั่วกันในรัศมีไม่น้อยกว่า500 ม. รวมทั้งจัดเจ้าหน้าที่ตรวจตราในรัศมี100 ม.</p>	<p>ปฏิบัติ: ทำการระเบิดวันละ1 ครั้งในช่วงเวลา 16:00-17:00 นาฬิกา พร้อมทั้งติดป้ายเตือนเขตการใช้วัตถุระเบิดและเวลาในการระเบิดบริเวณเส้นทางสาธารณะประโยชน์ทางด้านทิศใต้ของโครงการ ภายในพื้นที่โครงการและบริเวณบ้านเรือนราษฎรทางด้านทิศตะวันออกของโครงการให้เห็นอย่างชัดเจน</p>	-	รูป S ติดป้ายเตือนเขตการใช้วัตถุระเบิด

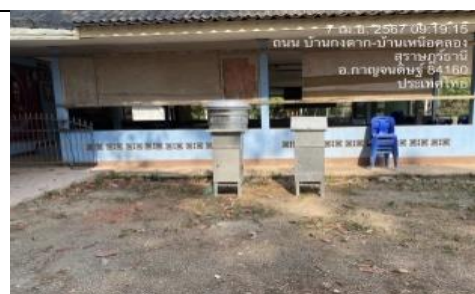
รูป V : ตรวจวัดปริมาณฝุ่นละอองแขวนลอยในบรรยากาศเฉลี่ยในรอบ 24 ชั่วโมงเป็นเวลา 3 วันต่อเนื่อง โดยใช้เครื่อง High Volume Air Sampler จำนวน 2 สถานี

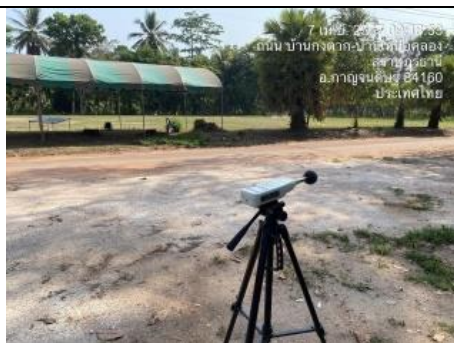
รูป W ตรวจวัดระดับความดังของเสียงเฉลี่ยโดยทั่วไปในรอบ 24 ชั่วโมง เป็นเวลา 3 วันต่อเนื่อง จำนวน 2 สถานี

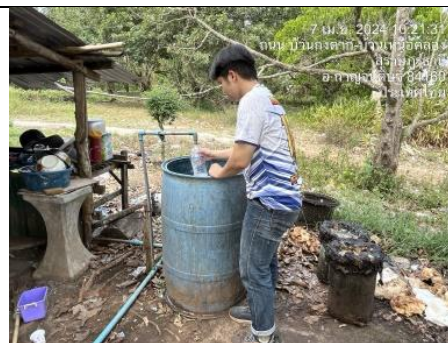
รูป X ได้ตรวจวัดคุณภาพน้ำผิวดินและน้ำใต้ดิน จำนวน 5 สถานี

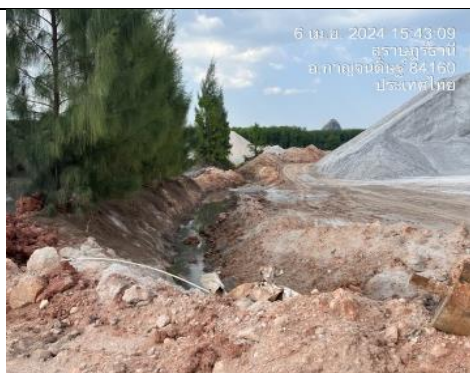
รูป AC การสร้างคูระบายน้ำ

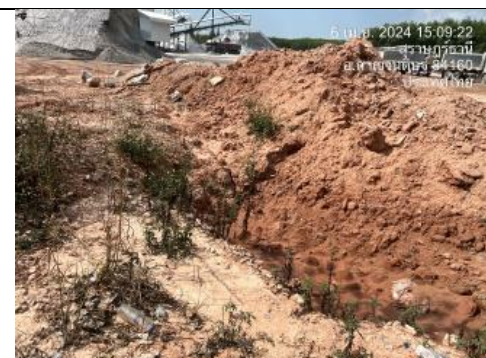
รูป AD การสร้างคูระบายน้ำ

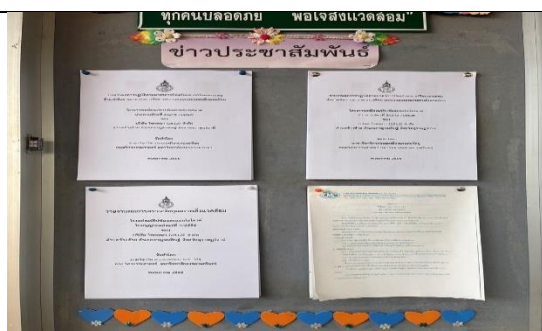
รูป AE การติดป้ายประชาสัมพันธ์ผลการปฏิบัติตามมาตรการสิ่งแวดล้อม

เงื่อนไขตามมาตรการฯ	ผลการปฏิบัติตามมาตรการฯ	ปัญหาอุปสรรคที่ไม่สามารถปฏิบัติตามมาตรการฯ และแนวทางแก้ไข	ภาพถ่ายประกอบ
4.ให้มีการประชาสัมพันธ์ข้อมูลเกี่ยวกับผลการปฏิบัติตามมาตรการป้องกันและแก้ไขผลกระทบสิ่งแวดล้อม และผลการแก้ไขปัญหาข้อร้องเรียนต่างๆ (ถ้ามี) โดยติดประกาศไว้ในสถานที่ที่สำคัญหรือสถานที่ที่ประชาชนสามารถเข้าถึงได้ง่าย	ปฏิบัติ : มีการประชาสัมพันธ์ข้อมูลเกี่ยวกับผลการปฏิบัติตามมาตรการป้องกันและแก้ไขผลกระทบสิ่งแวดล้อม	-	รูป AE การติดป้ายประชาสัมพันธ์ผลการปฏิบัติตามมาตรการสิ่งแวดล้อม
