บทที่ 3

ผลการปฏิบัติตามมาตรการด้านสิ่งแวดล้อม

3.1 การปฏิบัติตามมาตรการป้องกันและแก้ไขผลกระทบสิ่งแวดล้อม

3.2 การติดตามตรวจสอบคุณภาพสิ่งแวดล้อม

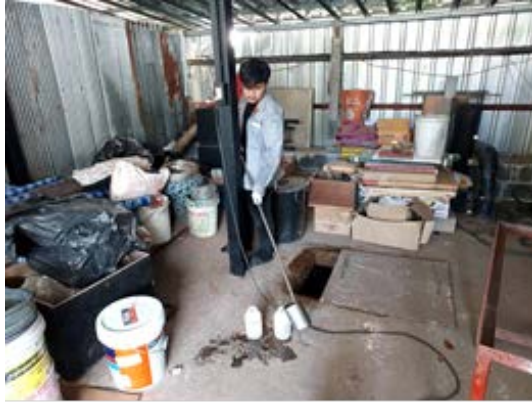
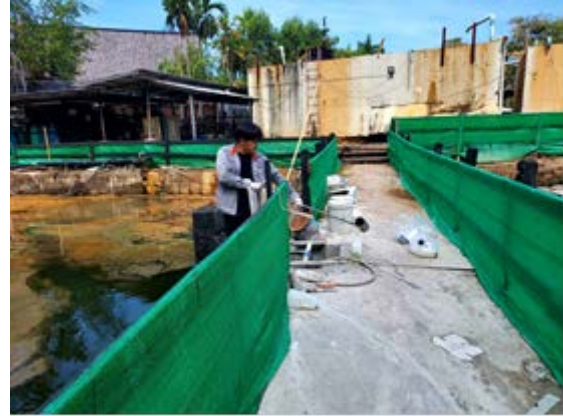
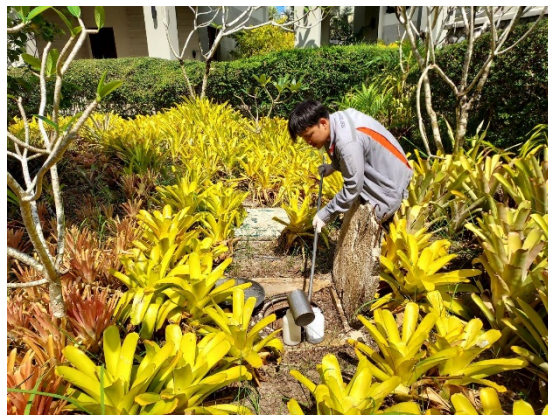
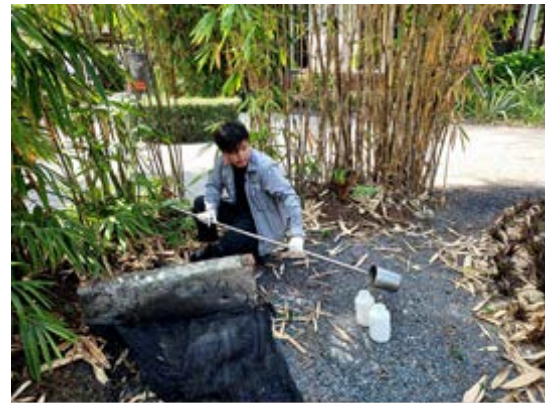
รูปที่ 3.2.1-1 จุดตรวจวัดคุณภาพน้ำทิ้ง

น้ำเสียก่อนเข้าบ่อเกรอะ

น้ำทิ้งที่ออกจากบ่อขัดแต่ง

น้ำเสียก่อนเข้าถึงบำบัดน้ำเสีย

น้ำทิ้งในบ่อพักน้ำทิ้งหลังบำบัด

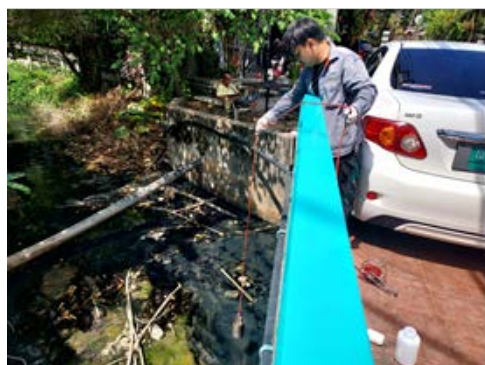
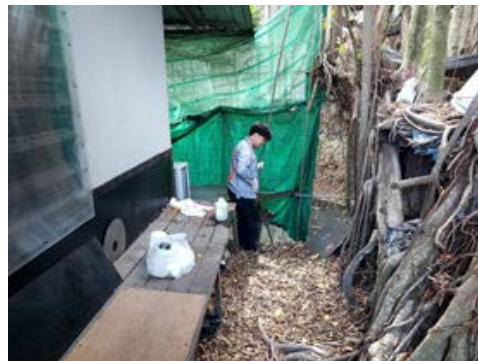
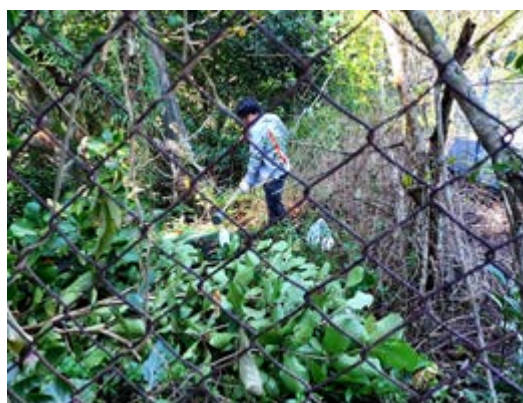
รูปที่ 3.2.2-1 จุดตรวจวัดคุณภาพน้ำผิวดิน

SW1 : จุดก่อนระบายน้ำทิ้ง 100 เมตร

SW2 : บริเวณจุดระบายน้ำทิ้ง

SW3 : หลังจุดระบายน้ำทิ้ง 100 เมตร
