มาตรการป้องกันและแก้ไข ผลกระทบสิ่งแวดล้อมและ มาตรการติดตามตรวจสอบ คุณภาพสิ่งแวดล้อม

มาตรการป้องกันและแก้ไขผลกระทบสิ่งแวดล้อม และมาตรการติดตามตรวจสอบคุณภาพสิ่งแวดล้อม

จากผลการพิจารณารายงานผลการปฏิบัติตามมาตรการป้องกันและแก้ไขผลกระทบสิ่งแวดล้อม และมาตรการติดตามตรวจสอบคุณภาพสิ่งแวดล้อม โครงการเหมืองแร่ฟลูออไรต์ ของบริษัท เหมืองแร่พนมทวน จำกัด ประทานบัตรที่ 28445/16150 ตั้งอยู่ที่ หมู่ที่ 8 ตำบลวังไผ่ อำเภอห้วยกระเจา จังหวัดกาญจนบุรี ประจำเดือนมกราคม-มิถุนายน 2564 โดยสำนักงานอุตสาหกรรมพื้นฐานและการเหมืองแร่ เขต 7 ราชบุรี ตามหนังสือที่ อก 0517/821 ลงวันที่ 29 ตุลาคม 2564 (เอกสารแนบ 4) โดยได้รับความเห็นชอบจากกรมอุตสาหกรรมพื้นฐานและการเหมืองแร่ ซึ่งระบุให้โครงการปฏิบัติตามมาตรการให้ครบถ้วน โดยให้ปฏิบัติตามมาตรการป้องกันและแก้ไขผลกระทบสิ่งแวดล้อม ตามหนังสือสำนักนโยบายและแผนทรัพยากรธรรมชาติและสิ่งแวดล้อม ที่ วว 0804/8250 ลงวันที่ 28 มิถุนายน 2543 (เอกสารแนบ 1) และเนื่องจากปัจจุบันโครงการได้มีการเปลี่ยนแปลงแผนผังโครงการทำเหมือง จึงต้องปฏิบัติตามมาตรการป้องกันและแก้ไขผลกระทบสิ่งแวดล้อม (เพิ่มเติม) ที่กำหนดโดยสำนักบริหารสิ่งแวดล้อม กรมอุตสาหกรรมพื้นฐานและการเหมืองแร่ ตามหนังสือที่ (08)/ก(1) 1269 ลงวันที่ 30 ตุลาคม 2558 (เอกสารแนบ 2) ควบคู่ไปด้วยเพื่อให้สอดคล้องกับพื้นที่ที่มีการขอเปลี่ยนแปลง

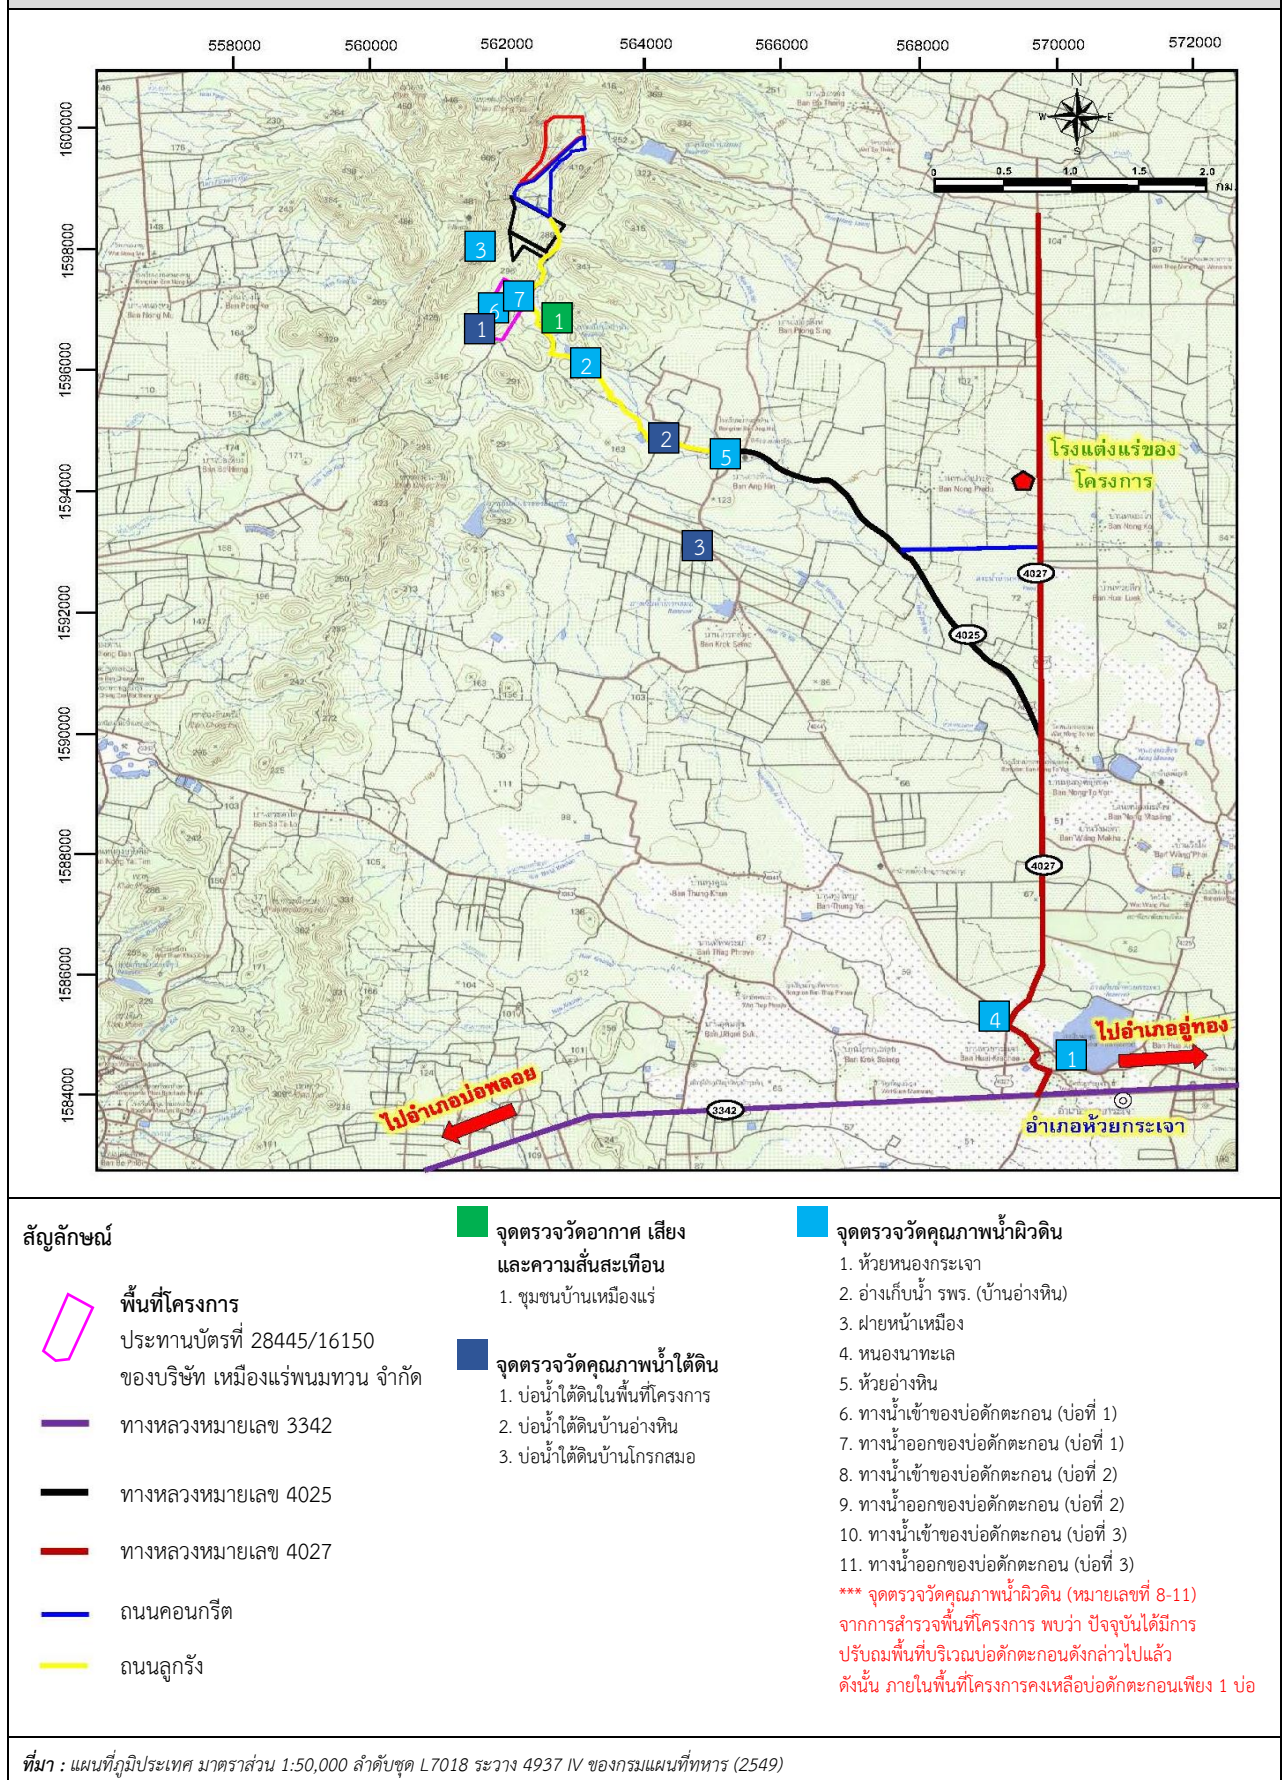
รูปที่ 2-1 แสดงตำแหน่งตรวจวัดคุณภาพสิ่งแวดล้อม

ตำแหน่งสถานีตรวจวัดคุณภาพอากาศแสดงดังรูปที่ 2-1 โดยมีรายละเอียดดังนี้

ตำแหน่งสถานีตรวจวัดแสดงดังรูปที่ 2-1 รายละเอียดดังต่อไปนี้

ตำแหน่งสถานีตรวจวัดแสดงได้ดังรูปที่ 2-1 รายละเอียดดังต่อไปนี้

- ทางน้ำเข้าของบ่อดักตะกอน (บ่อที่ 1) -
- ทางน้ำออกของบ่อดักตะกอน (บ่อที่ 1) -
- ห้วยอ่างหิน UTM 47 P 0565007 E, 1594636 N.
- ห้วยหนองกระเจา UTM 47 P 0569058 E, 1585199 N.
- อ่างเก็บน้ำ รพช. (บ้านอ่างหิน) UTM 47 P 0562632 E, 1596255 N.
- ฝายหน้าเหมือง UTM 47 P 0561913 E, 1597216 N.
- หนองนาทะเล UTM 47 P 0570242 E, 1584510 N.
- บ่อน้ำใต้ดินในพื้นที่โครงการ UTM 47 P 0561860 E, 1597115 N.
- บ่อน้ำใต้ดินบ้านอ่างหิน UTM 47 P 0565234 E, 1596568 N.
- บ่อน้ำใต้ดินบ้านโกรกสมอ UTM 47 P 0562148 E, 1590961 N.
