รายงานผลการปฏิบัติตามมาตรการป้องกันและแก้ไขผลกระทบสิ่งแวดล้อม
และมาตรการติดตามตรวจสอบคุณภาพสิ่งแวดล้อม ระยะเปิดดำเนินการ

โครงการ LANCASTER HOTEL

เลขที่ 1777 ถนนเพชรบุรีตัดใหม่ แขวงบางกะปิ เขตห้วยขวาง กรุงเทพมหานคร

มกราคม 2567 ถึง มิถุนายน 2567

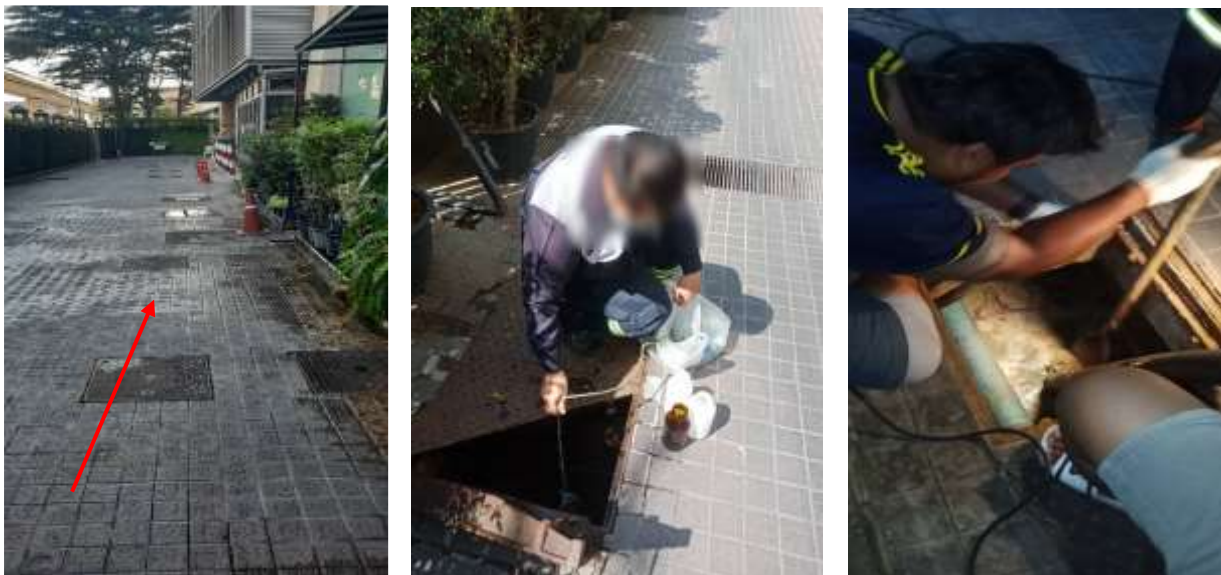
ภาพที่ 5- 8 ระบบบำบัดน้ำเสียและการสูบน้ำออกจากบ่อพักตะกอน
ภาพที่ 5 (ต่อ)

โครงการจัดให้มีระบบบำบัดน้ำเสีย จำนวน 1 ชุด เป็นระบบบำบัดแบบชีวภาพ ตะกอนเร่ง (Activated Sludge) ชนิดเติมเข้า-ถ่ายออก (Sequencing Batch Reactor: SBR) เป็นระบบที่ใช้ปฏิกิริยาเพียงบ่อเดียวในการเติมอากาศและตกตะกอน โดยน้ำเสียจากการประกอบอาหารทุกจุดของโครงการจะรวบรวมเข้าสู่บ่อดักไขมัน ก่อนไหลไปรวมกับน้ำโสโครกและน้ำเสียจากส่วนต่าง ๆ ในบ่อเติมอากาศแรก(เปรียบเสมือนบ่อปรับสภาพน้ำ) และจะไหลเข้าสู่บ่อเติมอากาศ และจะหยุดเติมอากาศเพื่อให้เกิดการตกตะกอน แล้วถ่ายน้ำใสออกจากบ่อเติมอากาศไปยังบ่อกักน้ำทิ้ง และส่วนที่เหลือจะระบายออกสู่ท่อระบายน้ำริมถนนเพชรบุรีตัดใหม่ ส่วนตะกอนในบ่อเติมอากาศจะถูกสูบไปยังบ่อกักตะกอน ซึ่งโครงการประสานให้สำนักงานเขตห้วยขวางมาสูบไปกำจัดต่อไป

4. บ่อกักตะกอน (Sludge Storage Tank) จำนวน 1 บ่อ ความจุ 42 ลบ.ม. กักตะกอนส่วนเกิน และประสานให้รถสูบล้างปฏิภาณของสำนักงานเขตห้วยขวางมาสูบน้ำตะกอนส่วนเกินไปกำจัดทุกครึ่งเดือน

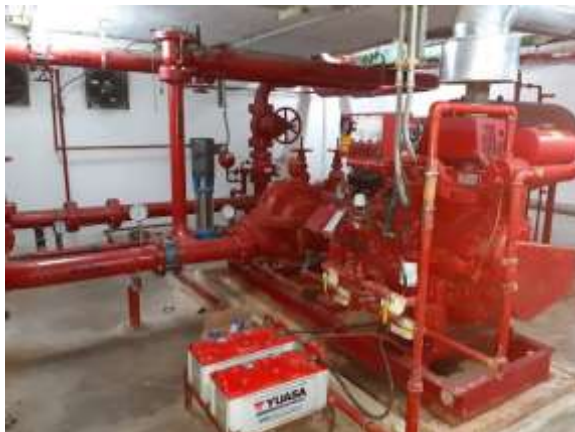
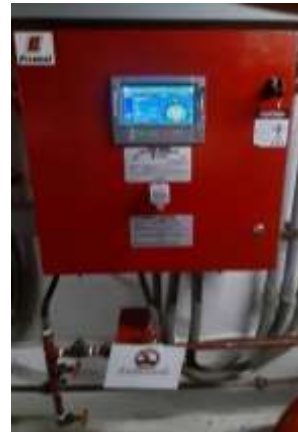
ภาพที่ 5-19 เครื่องสูบน้ำดับเพลิง

1. ท่อขึ้น ขนาดเส้นผ่านศูนย์กลาง 3,4 และ 6 นิ้ว จำนวน 4 ท่อ รับน้ำดับเพลิงจากถังเก็บน้ำใต้ดิน ติดตั้งเครื่องสูบน้ำชนิดเครื่องยนต์ดีเซลขนาด 2.8 ลบ.ม./นาที่ ที่ TDH 122 เมตร จำนวน 1 เครื่อง และเครื่องช่วยสูบน้ำดับเพลิง (Jockey Pump) ขนาด 0.09 ลบ.ม./นาที่ ที่ TDH 128 เมตร จำนวน 1 เครื่อง สูบน้ำดับเพลิงไปแต่ละชั้นของอาคาร และด้านทิศใต้ติดตั้งหัวรับน้ำดับเพลิงจากภายนอกจำนวน 1 ชุด
