# การปฏิบัติตามมาตรการป้องกันและแก้ไข ผลกระทบสิ่งแวดล้อม

กรมทางหลวงชนบทจึงดำเนินการติดตามตรวจสอบการปฏิบัติตามมาตรการด้านสิ่งแวดล้อมของโครงการสะพานข้ามคลองท่ามะลัง อำเภอเมือง จังหวัดสตูล ในช่วงระยะก่อสร้าง ตามที่ระบุเงื่อนไขไว้ในรายงานการวิเคราะห์สิ่งแวดล้อม เพื่อเป็นการตรวจสอบและประเมินผลการปฏิบัติตามมาตรการป้องกันและแก้ไขผลกระทบสิ่งแวดล้อม อันเนื่องมาจากการดำเนินการโครงการ รวมทั้งปรับปรุงการดำเนินการด้านสิ่งแวดล้อมต่อโครงการ เพื่อให้มีการปฏิบัติตามมาตรการด้านสิ่งแวดล้อมอย่างเคร่งครัดอันจะนำไปสู่การพัฒนาที่ยั่งยืนต่อไป

ตารางที่ 4.2-2 ผลการปฏิบัติตามมาตรการป้องกันและแก้ไขผลกระทบสิ่งแวดล้อม โครงการสะพานข้ามคลองตำมะลัง อำเภอเมือง จังหวัดสตูล ในระยะก่อสร้าง

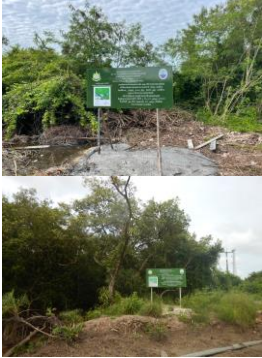
องค์ประกอบ ทางสิ่งแวดล้อม และคุณค่าต่างๆ	มาตรการป้องกันและแก้ไข ผลกระทบสิ่งแวดล้อม	ผลการ ปฏิบัติงาน	รายละเอียด การปฏิบัติตามมาตรการ	เหตุผลการเปลี่ยนแปลง ปัญหา อุปสรรคและข้อเสนอแนะ	เอกสารอ้างอิง/ ภาพประกอบ
4-29			- เมื่อวันที่ 27 สิงหาคม 2564 โครงการร่วมกับ เจ้าหน้าที่ของศูนย์อนุรักษ์ทรัพยากรป่า ชายเลนที่ 24 ติดตั้งป้ายแสดงขอบเขตป่า สงวนแห่งชาติด้านที่ติดต่อกับพื้นที่ของ ประชาชนในหมู่ที่ 2 และหมู่ที่ 3 ทุกระยะ 200 เมตร โดยติดตั้งที่ กม.0+100 จำนวน 1 ป้าย กม.0+300 จำนวน 1 ป้าย และ กม.0+600 จำนวน 1 ป้าย

ลักษณะป้ายแสดงขอบเขต ป่าสงวนแห่งชาติ

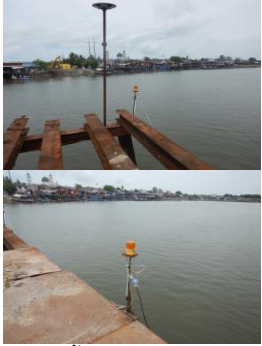
องค์ประกอบทางสิ่งแวดล้อมและคุณค่าต่างๆ	มาตรการป้องกันและแก้ไขผลกระทบสิ่งแวดล้อม	ผลการปฏิบัติงาน	รายละเอียดการปฏิบัติตามมาตรการ	เหตุผลการเปลี่ยนแปลง ปัญหา อุปสรรคและข้อเสนอแนะ	เอกสารอ้างอิง/ภาพประกอบ
4-38	9) ทำแนวท่อน้ำพร้อมไฟฟ้าส่องสว่างหรือไฟวาบล้อมรอบบริเวณพื้นที่ก่อสร้างฐานรากสะพานโดยท่อน้ำจะต้องสามารถมองเห็นได้ชัดเจนในระยะอย่างน้อย 200 เมตร	●	ผู้รับจ้างได้ติดตั้งไฟฟ้าไฟวาบล้อมรอบบริเวณพื้นที่ก่อสร้างฐานรากต่อม่อ	ไม่มี

การติดตั้งไฟฟ้าส่องสว่างหรือไฟวาบล้อมรอบพื้นที่ก่อสร้างฐานรากสะพาน

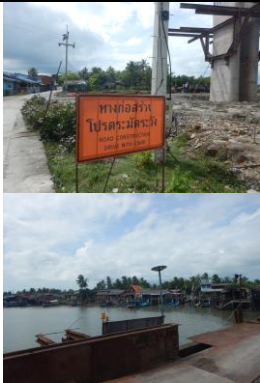
12) ติดป้ายเครื่องหมายการจราจร ป้ายเตือน ไฟส่องสว่าง และสัญลักษณ์แสดงขอบเขตบริเวณพื้นที่ก่อสร้างโครงการให้เห็นได้ชัดเจน ก่อนถึงบริเวณก่อสร้างประมาณ 500 เมตร และ 100 เมตร ตามลำดับ และบริเวณพื้นที่ก่อสร้างที่อาจเป็นอันตรายต่อผู้ใช้ถนน เช่น บริเวณพื้นที่ต่างระดับจุดสิ้นสุดเขตก่อสร้างในแต่ละช่วง จุดเชื่อมทางเข้า-ออกบ้านเรือน ถนนซอย เป็นต้น	●	ผู้รับจ้างได้ติดป้ายเครื่องหมายการจราจร ได้แก่ ป้ายจำกัดความเร็วไม่เกิน 30 กม./ชม. ป้ายเตือนงานก่อสร้างทางข้างหน้า ป้ายงานไหล่ทางข้างหน้า ไฟส่องสว่าง ป้ายแจ้งทางปิด โดยติดตั้งก่อนถึงบริเวณก่อสร้างประมาณ 500 เมตร และ 100 เมตร ตามลำดับ รวมทั้งผู้รับจ้างได้วางกรวยส้มและแนวเชือกสีแดงสลับขาวบอกแนวเขตทางบริเวณพื้นที่ก่อสร้างโครงการ	ไม่มี

การติดตั้งป้ายเครื่องหมายการจราจร ป้ายเตือน ไฟส่องสว่าง และสัญลักษณ์แสดงขอบเขตบริเวณพื้นที่ก่อสร้างโครงการให้เห็นได้ชัดเจน

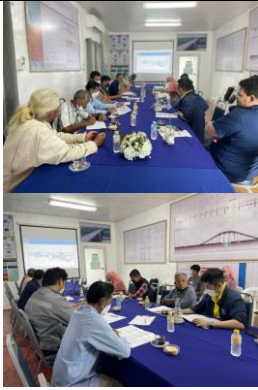
4) เข้าพบนายกองคการบริหารส่วนตำบลตำมะลัง และผู้นำชุมชน เพื่อให้ข้อมูลความก้าวหน้าโครงการเรื่องการก่อสร้าง ระยะเวลาก่อสร้าง ผลกระทบที่เกิดขึ้นจากการก่อสร้างและแก้ไข รวบรวมความร่วมมือให้องค์การบริหารส่วนตำบลตำมะลัง และผู้นำชุมชนกระจายข่าวเพื่อให้ข้อมูลที่ถูกต้องเกี่ยวกับโครงการไปสู่ประชาชนอย่างทั่วถึงและต่อเนื่อง	●	- กรมทางหลวงชนบทร่วมกับผู้รับจ้างได้ขอเข้าพบนายกองคการบริหารส่วนตำบลตำมะลังและผู้นำชุมชน ที่โรงเรียนบ้านตำมะลังเหนือ เมื่อวันที่ 22 ตุลาคม 2563 เพื่อให้ข้อมูลความก้าวหน้าโครงการเรื่องการก่อสร้าง ระยะเวลาก่อสร้าง ผลกระทบที่เกิดขึ้นจากการก่อสร้างและแก้ไข รวมทั้งขอความร่วมมือให้องค์การบริหารส่วนตำบลตำมะลัง และผู้นำชุมชนกระจายข่าวเพื่อให้ข้อมูลที่ถูกต้องเกี่ยวกับโครงการไปสู่ประชาชนอย่างทั่วถึงและต่อเนื่อง	ไม่มี

การจัดประชุมแจ้งความก้าวหน้าในการก่อสร้างให้แก่ผู้นำชุมชนในพื้นที่รับทราบ

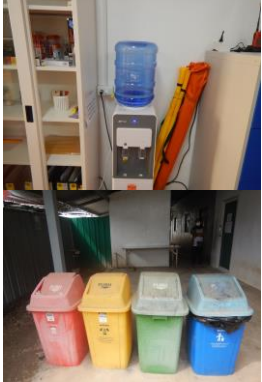
<p>ผู้รับจ้างได้จัดเตรียมน้ำดื่ม น้ำใช้ และภาชนะรองรับขยะมูลฝอย ตั้งอยู่ในบ้านพักคนงานและ สำนักงานโครงการ</p>

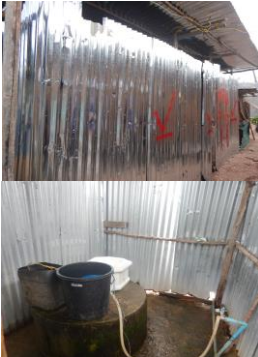
<p>สภาพห้องน้ำ-ห้องส้วมบริเวณ บ้านพักคนงาน</p>
	<ul style="list-style-type: none"> <li>- จัดให้มีลานซักผ้าและลานทำอาหารสำหรับ คนงาน พื้นที่รวม 66 ตารางเมตร (อัตราส่วน ไม่น้อยกว่า 7 ตารางเมตร/20 คน)</li> </ul>	●	<ul style="list-style-type: none"> <li>- ผู้รับจ้างจัดให้มีลานซักผ้าและสำหรับ คนงาน พื้นที่รวม 20 ตารางเมตร</li> <li>- ผู้รับจ้างไม่ได้จัดให้มีลานทำอาหาร สำหรับคนงาน ทั้งนี้เพราะคนงานจะ ประกอบอาหารภายในบ้านพักของตนเอง</li> </ul>	ไม่มี

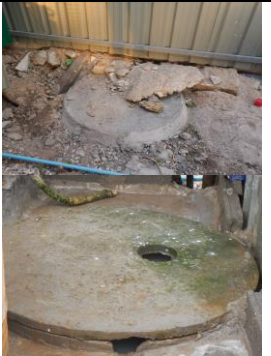
<p>สภาพลานซักผ้าและลานอาบน้ำสำหรับคนงาน</p>
	<ul style="list-style-type: none"> <li>- ติดตั้งระบบบำบัดน้ำเสียสำเร็จรูป จำนวน 3 จุด ได้แก่ ด้านหลังสำนักงานก่อสร้างโครงการ จำนวน 1 จุด ด้านหลังห้องน้ำ-ห้องส้วม บริเวณที่พักคนงาน จำนวน 2 จุด ซึ่งผู้รับจ้างจะต้องควบคุมดูแลให้มีประสิทธิภาพดีอยู่เสมอ และดำเนินการสูบน้ำก่อนส่วนเกินไปกำจัดอย่างสม่ำเสมอ</li> </ul>	●	<ul style="list-style-type: none"> <li>- ผู้รับจ้างติดตั้งบ่อเกรอะ-บ่อซึม จำนวน 4 จุด ได้แก่ ด้านหลังสำนักงานก่อสร้างโครงการ จำนวน 2 จุด และด้านหลังห้องน้ำ-ห้องส้วมของคนงาน จำนวน 2 จุด</li> <li>- ผู้รับจ้างควบคุมและดูแลบ่อเกรอะ-บ่อซึมให้มีประสิทธิภาพดีอยู่เสมอ</li> <li>- ผู้รับจ้างยังไม่ถึงเวลาสูบน้ำก่อนส่วนเกินนำไปกำจัด (คาดว่าจะดำเนินการสูบน้ำก่อนเมื่อการก่อสร้างโครงการแล้วเสร็จ)</li> </ul>	ไม่มี

<p>การติดตั้งระบบบำบัดน้ำเสียแบบบ่อเกรอะ-บ่อซึมบริเวณที่พักคนงาน</p>

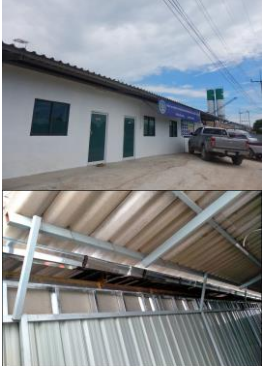
องค์ประกอบทางสิ่งแวดล้อมและคุณค่าต่างๆ	มาตรการป้องกันและแก้ไขผลกระทบสิ่งแวดล้อม	ผลการปฏิบัติงาน	รายละเอียดการปฏิบัติตามมาตรการ	เหตุผลการเปลี่ยนแปลง ปัญหา อุปสรรคและข้อเสนอแนะ	เอกสารอ้างอิง/ภาพประกอบ
4-71	<ul style="list-style-type: none"> <li>จัดทำร่องระบายน้ำรอบพื้นที่สำนักงานก่อสร้างและรอบพื้นที่เก็บกองวัสดุก่อสร้าง เพื่อรวบรวมน้ำฝนลงสู่บ่อดักตะกอนดิน และกรวด ทราयरวมทั้งเศษวัสดุต่างๆ ก่อนระบายออกสู่ทางระบายน้ำที่อยู่ด้านหน้าพื้นที่สำนักงานโครงการมีบ่อหน่วงน้ำขนาด 8.0x8.0 เมตร ลึก 2.0 เมตร ปริมาตร 92.0 ลูกบาศก์เมตร สามารถกักเก็บน้ำอย่างน้อย 3 ชั่วโมง โดยผู้รับจ้างจะสูบน้ำออกหลังฝนหยุดตก เพื่อควบคุมการระบายน้ำของโครงการไม่ให้กระทบต่อการระบายน้ำของชุมชน</li> </ul>	●	<ul style="list-style-type: none"> <li>ผู้รับจ้างได้สร้างรางระบายน้ำบริเวณพื้นที่สำนักงานโครงการเพื่อรวบรวมน้ำฝนทั้งหมดไปกักเก็บไว้ที่บ่อซึม</li> <li>ปริมาณน้ำฝนที่ตกบริเวณสำนักงานก่อสร้างและรอบพื้นที่เก็บกองวัสดุก่อสร้างจะระบายลงลานทรายด้านหลังอาคารสำนักงาน</li> <li>ผลจากการติดตามการระบายน้ำฝนจากพื้นที่สำนักงานก่อสร้างและรอบพื้นที่เก็บกองวัสดุก่อสร้างจะระบายซึมดิน ไม่มีน้ำท่วมขังนอกพื้นที่ดังกล่าว และไม่มีประชาชนร้องเรียนผลกระทบที่ได้รับจากน้ำฝนที่ตกในพื้นที่แต่อย่างใด</li> </ul>	ไม่มี

<p>รางรองรับน้ำฝนจากอาคารสำนักงานโครงการ</p>

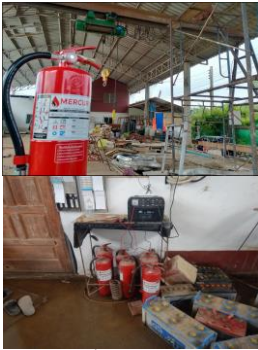
<p>การติดตั้งถังดับเพลิงเคมี บริเวณอาคารซ่อมบำรุง</p>

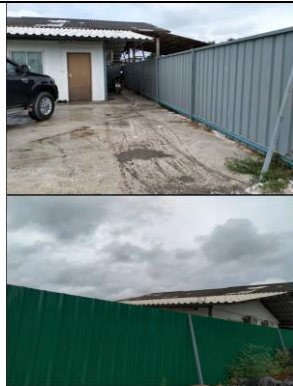
2. แผนปฏิบัติการป้องกัน แก้ไข และลดผลกระทบสิ่งแวดล้อม (ระยะก่อสร้าง)					
2.1 แผนปฏิบัติการด้านคุณภาพอากาศ	1) กำหนดให้มีรั้วปิดมิดชิดบริเวณพื้นที่เก็บกองวัสดุก่อสร้าง เช่น หิน ทราย เป็นต้น	●	ผู้รับจ้างได้ก่อสร้างรั้วปิดมิดชิดบริเวณพื้นที่เก็บกองวัสดุก่อสร้าง เช่น หิน ทราย เป็นต้น	ไม่มี

<p>สภาพรั้วปิดมิดชิดบริเวณพื้นที่เก็บกองวัสดุก่อสร้าง บริเวณด้านฝั่งจุดเริ่มต้นโครงการ</p>

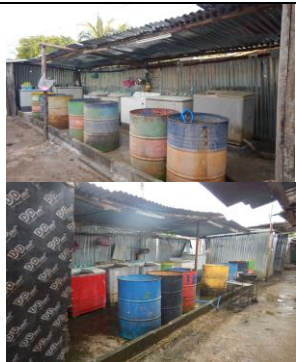
<p>ผู้รับจ้างก่อสร้างคันปูนและทางระบายน้ำล้อมรอบบริเวณอาบน้ำและซักล้างในพื้นที่บ้านพักคนงาน</p>

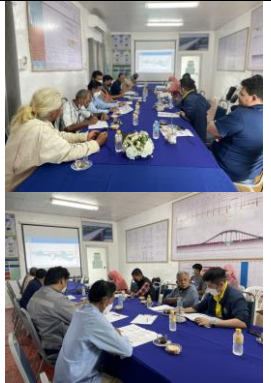
4) เข้าพบนายกองค้การบริหารส่วนตำบลตำมะลัง และผู้นำชุมชน เพื่อให้ข้อมูลความก้าวหน้าโครงการ เรื่องการก่อสร้างระยะเวลาก่อสร้าง ผลกระทบที่เกิดขึ้นจากการก่อสร้างและการแก้ไข รวมขอความร่วมมือให้องค์การบริหารส่วนตำบลตำมะลัง และผู้นำชุมชนกระจายข่าว เพื่อให้ข้อมูลที่ถูกต้องเกี่ยวกับโครงการไปสู่ประชาชนอย่างทั่วถึงและต่อเนื่อง	●	<ul style="list-style-type: none"> <li>- กรมทางหลวงชนบทร่วมกับผู้รับจ้างได้ขอเข้าพบนายกองค้การบริหารส่วนตำบลตำมะลัง และผู้นำชุมชน ที่โรงเรียนบ้านตำมะลังเหนือ เมื่อวันที่ 22 ตุลาคม 2563 เพื่อให้ข้อมูลความก้าวหน้าโครงการเรื่องการก่อสร้างระยะเวลาก่อสร้าง ผลกระทบที่เกิดขึ้นจากการก่อสร้างและแก้ไข รวมขอความร่วมมือให้องค์การบริหารส่วนตำบลตำมะลัง และผู้นำชุมชนกระจายข่าวเพื่อให้ข้อมูลที่ถูกต้องเกี่ยวกับโครงการไปสู่ประชาชนอย่างทั่วถึงและต่อเนื่อง</li> <li>- กรมทางหลวงชนบทร่วมกับผู้รับจ้างจัดประชุมชี้แจงข้อมูลความก้าวหน้าโครงการให้กับผู้นำชุมชนทราบเมื่อเดือนพฤศจิกายน พ.ศ. 2565</li> </ul>	ไม่มี

<p>การจัดประชุมแจ้งความก้าวหน้าในการก่อสร้างให้แก่ผู้นำชุมชนในพื้นที่รับทราบ</p>

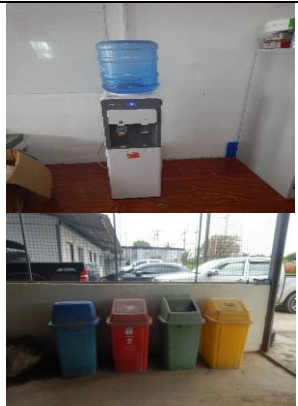
2) การปฏิบัติงานต้องเป็นไปตามกฎหมายว่าด้วยสุขภาพและความปลอดภัยในการทำงาน และจัดพื้นที่ทำงานและควบคุมการปฏิบัติงานให้เป็นไปตามข้อกำหนดการคุ้มครองแรงงานและการส่งเสริมสวัสดิภาพการทำงาน	●	<ul style="list-style-type: none"> <li>- ผู้รับจ้างได้จัดเตรียม น้ำดื่ม น้ำใช้ การจัดการขยะมูลฝอย และการจัดพื้นที่ทำงานให้เหมาะสมกับการปฏิบัติงาน</li> <li>- ผู้รับจ้างได้จัดทำประกันสังคมให้กับคนงานทั้งหมดเพื่อใช้รักษาสุขภาพในคราวเจ็บป่วยหรือประสบอุบัติเหตุ</li> </ul>	ไม่มี

<p>ผู้รับจ้างได้จัดเตรียมน้ำดื่ม น้ำใช้ และภาชนะรองรับขยะมูลฝอยไว้ในบริเวณบ้านพักคนงานและพื้นที่สำนักงานโครงการ</p>

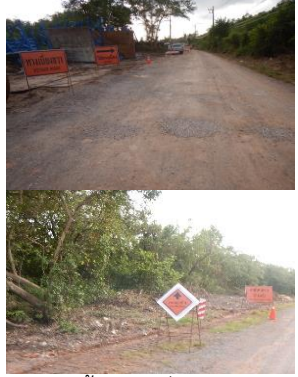
แผนปฏิบัติการป้องกันและแก้ไขผลกระทบสิ่งแวดล้อม	รายละเอียดของแผนปฏิบัติการป้องกันและแก้ไขผลกระทบสิ่งแวดล้อม	ผลการปฏิบัติงาน	รายละเอียดการปฏิบัติตามแผน	เหตุผลการเปลี่ยนแปลงปัญหาอุปสรรคและข้อเสนอแนะ	เอกสารอ้างอิง/ภาพประกอบ
4-140	3) จัดให้มีป้าย สัญญาณเตือน สัญญาณจราจร และพนักงานรักษาความปลอดภัยดูแลพื้นที่ก่อสร้างสำนักงานโครงการและที่พักคนงาน	●	ผู้รับจ้างได้ติดป้ายเครื่องหมายการจราจรได้แก่ ป้ายจำกัดความเร็วไม่เกิน 30 กม./ชม. ป้ายเตือนงานก่อสร้างทางข้างหน้า ป้ายงานไหล่ทางข้างหน้า ไฟส่องสว่าง ป้ายแจ้งทางปิด โดยติดตั้งก่อนถึงบริเวณก่อสร้างประมาณ 500 เมตร และ 100 เมตร ตามลำดับ รวมทั้งผู้รับเหมาก่อสร้างได้วางกรวยส้มและแนวเชือกสีแดงสลับขาวบอกแนวเขตทางบริเวณพื้นที่ก่อสร้างโครงการ	ไม่มี

การติดตั้งป้ายเครื่องหมายการจราจรบริเวณพื้นที่ก่อสร้าง

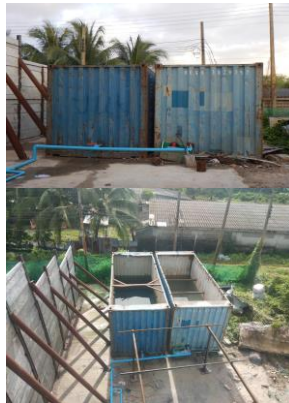
12) การจัดระบบสาธารณูปโภคบริเวณสำนักงานโครงการและที่พักคนงาน ให้ผู้รับจ้างดำเนินการดังนี้ (1) สำนักงานก่อสร้างโครงการ (สำนักงานหลัก) ฝังแผ่นดิน - กำหนดให้มีถังบรรจุน้ำขนาด 3,000 ลิตร หรือ 3.0 ลูกบาศก์เมตร วางไว้ข้างสำนักงานโครงการ จำนวน 2 ถัง และที่พักคนงาน จำนวน 8 ถัง สำรองน้ำดับเพลิงไว้ในถังเก็บน้ำใช้อย่างน้อยถังละ 0.03 ลูกบาศก์เมตร รวมทั้งหมด 3.0 ลูกบาศก์เมตร	●	ผู้รับจ้างได้จัดเตรียมถังบรรจุน้ำขนาด 3,000 ลิตร หรือ 3.0 ลูกบาศก์เมตร วางไว้ข้างสำนักงานโครงการ จำนวน 2 ถัง และที่พักคนงาน จำนวน 8 ถัง สำรองน้ำดับเพลิงไว้ในถังเก็บน้ำใช้อย่างน้อยถังละ 0.03 ลูกบาศก์เมตร รวมทั้งหมด 3.0 ลูกบาศก์เมตร	ไม่มี

ถังบรรจุน้ำบริเวณพื้นที่เก็บกองวัสดุก่อสร้างที่อยู่ใกล้กับสำนักงานโครงการ

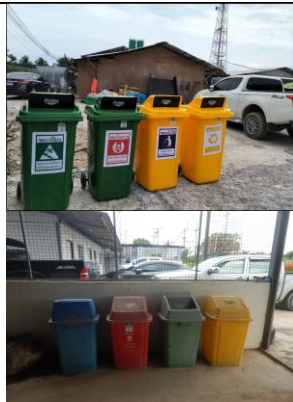
แผนปฏิบัติการป้องกันและแก้ไขผลกระทบสิ่งแวดล้อม	รายละเอียดของแผนปฏิบัติการป้องกันและแก้ไขผลกระทบสิ่งแวดล้อม	ผลการปฏิบัติงาน	รายละเอียดการปฏิบัติตามแผน	เหตุการณ์เปลี่ยนแปลงปัญหาอุปสรรคและข้อเสนอแนะ	เอกสารอ้างอิง/ภาพประกอบ
4-149	<ul style="list-style-type: none"> <li>จัดเตรียมถังขยะขนาด 200 ลิตร วางไว้ใกล้ทางเข้า-ออก พื้นที่ก่อสร้างเพื่อรองรับมูลฝอยจากคนงานก่อสร้าง แล้วติดต่อให้องค์กรปกครองส่วนท้องถิ่นมาจัดเก็บ</li> </ul>	●	ผู้รับจ้างได้วางถังขยะขนาด 200 ลิตรจำนวน 4 ใบ วางไว้ในพื้นที่ใกล้เคียงสำนักงาน และที่พักคนงานและวางไว้ใกล้ทางเข้า-ออก โดยจัดแยกเป็นถังขยะเปียก ถังขยะแห้ง รองรับมูลฝอยจากคนงานก่อสร้าง แล้วนำไปทิ้งในถังขยะขององค์การบริหารส่วนตำบลตำมะลัง	ไม่มี

<p>ผู้รับจ้างได้วางถังขยะขนาด 200 ลิตร จำนวน 8 ใบ โดยวางไว้ในพื้นที่ใกล้เคียงสำนักงาน 4 ใบ และที่พักคนงาน 4 ใบ</p>
	<p>(3) สำนักงานโครงการ (สำนักงานย่อย) ผังเกาะตำมะลัง</p> <ul style="list-style-type: none"> <li>กำหนดให้มีถังบรรจุน้ำขนาด 3,000 ลิตร หรือ 3.0 ลูกบาศก์เมตร จำนวน 3 ถัง วางไว้ข้างสำนักงานโครงการและห้องส้วมสำหรับคนงาน</li> <li>จัดเตรียมห้องส้วมไว้บริเวณสำนักงานโครงการไม่น้อยกว่า 4 ห้อง</li> <li>ติดตั้งระบบบำบัดน้ำเสียสำเร็จรูปด้านหลังห้องส้วม ซึ่งผู้รับจ้างจะต้องควบคุมดูแลให้มีประสิทธิภาพดี และดำเนินการสูบน้ำทิ้งก่อนส่วนเกินไปกำจัดอย่างสม่ำเสมอ</li> </ul>	<input type="checkbox"/>   <input type="checkbox"/>  <input type="checkbox"/>		ผู้รับจ้างไม่ได้จัดตั้งสำนักงานโครงการ (สำนักงานย่อย) ผังเกาะตำมะลัง เนื่องจากคนงานสามารถเดินข้ามฝั่งมาใช้สำนักงานฝั่งแผ่นดินได้	ไม่มี
