บทที่ 3

การดำเนินการตามมาตรการติดตามตรวจสอบผลกระทบสิ่งแวดล้อม

- 1) เพื่อสรุปผลการปฏิบัติตามมาตรการติดตามตรวจสอบผลกระทบสิ่งแวดล้อมของอาคารชุดริชพาร์ค แอท เตาปูน โครงการ ริชพาร์ค แอท เตาปูน (ระยะดำเนินการ) ระหว่างเดือนมกราคม - มิถุนายน พ.ศ. 2567
- 2) เพื่อนำผลการติดตามตรวจสอบผลกระทบสิ่งแวดล้อม มาเปรียบเทียบกับค่ามาตรฐานที่หน่วยงานราชการกำหนดและนำไปเป็นแนวทางในการจัดระบบการจัดการสิ่งแวดล้อม เพื่อลดผลกระทบต่อคุณภาพสิ่งแวดล้อมทั้งภายในโครงการและพื้นที่โดยรอบ
- 3) เพื่อสรุปข้อมูลจากการตรวจวัดและตรวจสอบ และใช้เป็นข้อมูลคุณภาพสิ่งแวดล้อมเพื่อนำเสนอต่อผู้รับผิดชอบของโครงการและหน่วยงานที่เกี่ยวข้อง

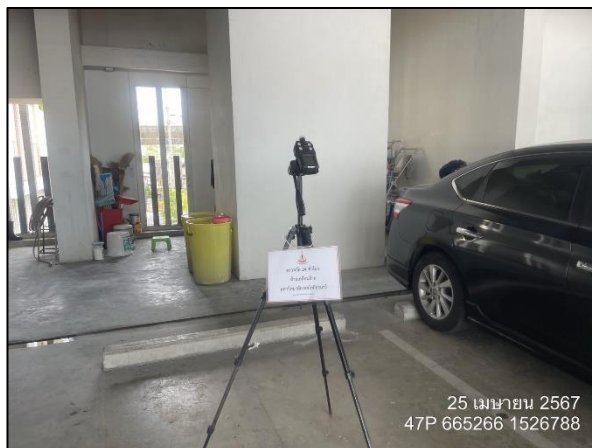
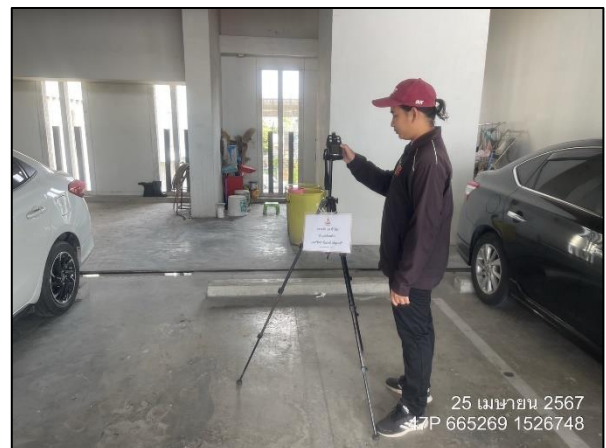
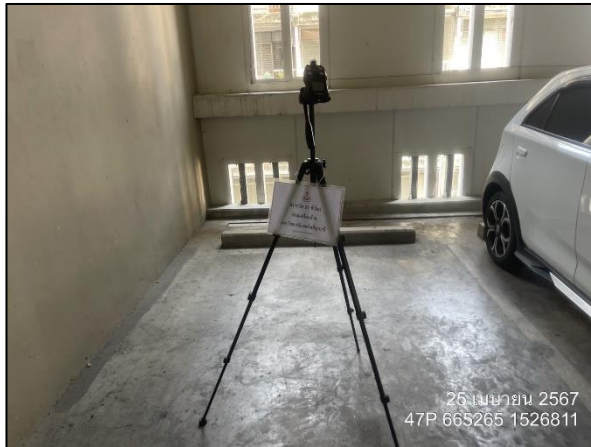
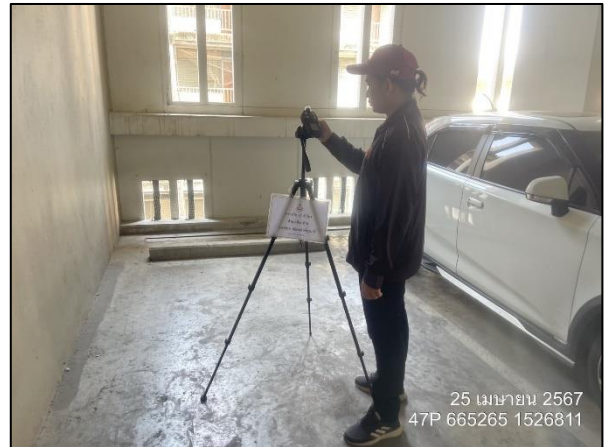
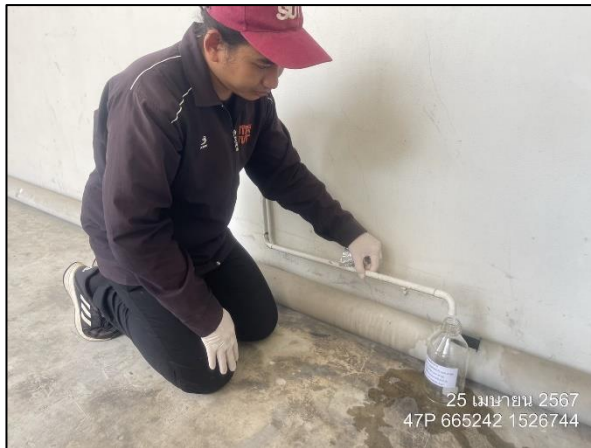
ค. บริเวณเครื่องปรับอากาศพื้นที่ส่วนกลางของโครงการ
ภาพที่ 3.5.1-3 การตรวจวัดคุณภาพอากาศในบรรยากาศ

ก. บริเวณลานจอดรถ จุดที่ 1

ข. บริเวณลานจอดรถ จุดที่ 2

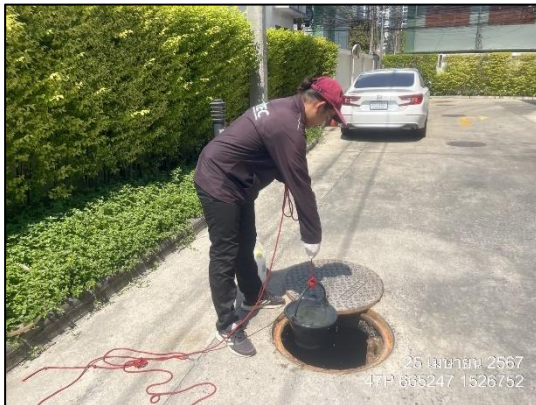
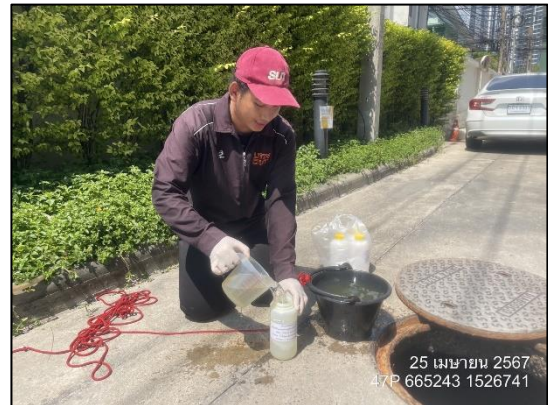
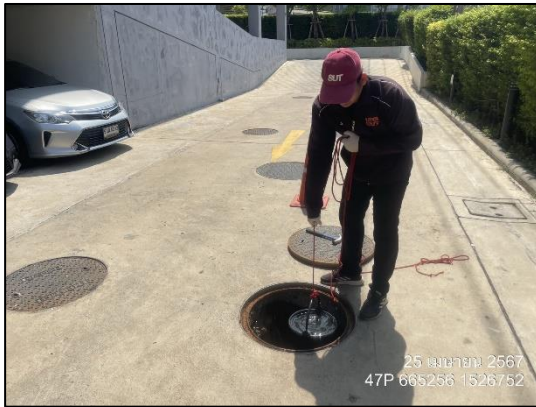
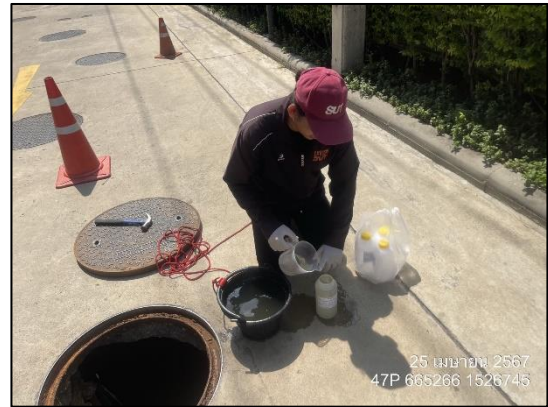
ค. เก็บตัวอย่างบริเวณน้ำทิ้งก่อนระบายออกนอกโครงการ
ภาพที่ 3.5.2-8 การเก็บตัวอย่างคุณภาพน้ำทิ้งของโครงการ

ก. เก็บตัวอย่างบริเวณน้ำที่ก่อนเข้าระบบบำบัดน้ำเสีย

ข. เก็บตัวอย่างบริเวณน้ำทิ้งหลังออกจากระบบบำบัดน้ำเสีย

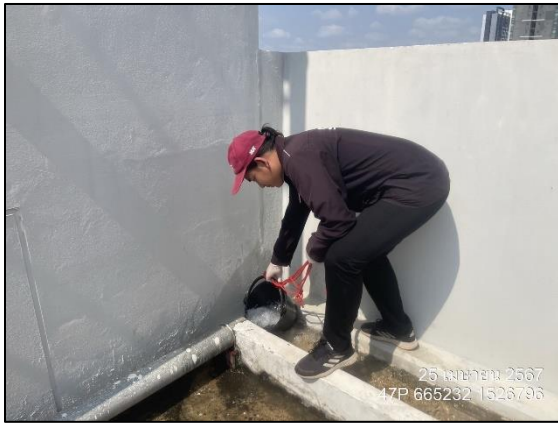
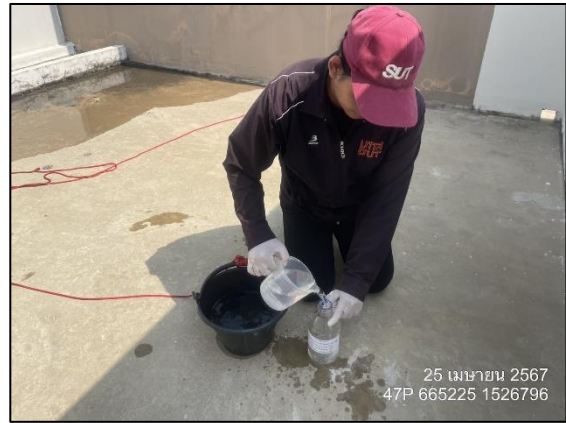
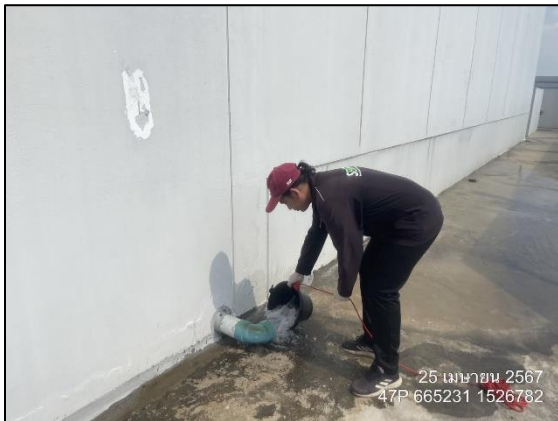
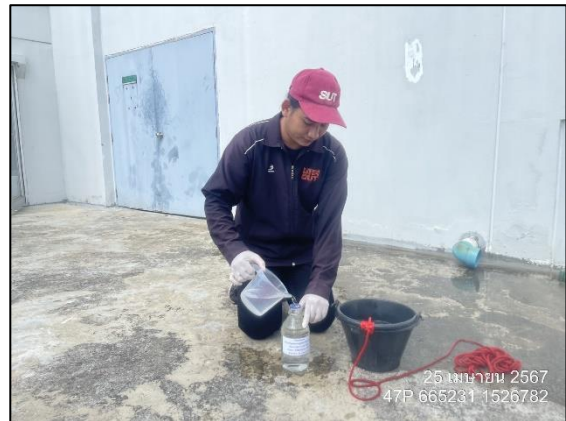
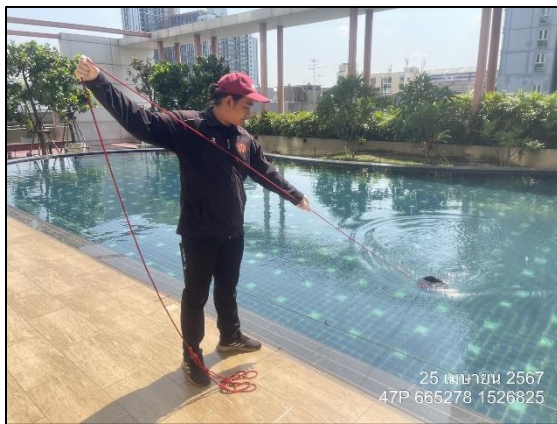
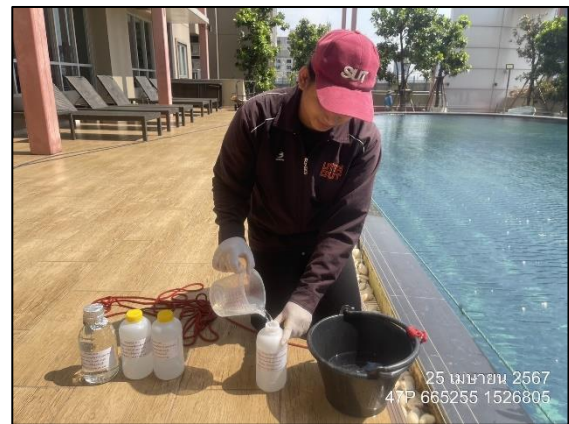
ภาพที่ 3.5.4-15 การเก็บตัวอย่างน้ำบริเวณถังสำรองน้ำใช้ และบริเวณสระว่าย

ก. เก็บตัวอย่างบริเวณถังส้วมล้างน้ำใช้ จุดที่ 1

ข. เก็บตัวอย่างบริเวณบริเวณถังส้วมล้างน้ำใช้ จุดที่ 2

ค. เก็บตัวอย่างบริเวณสระว่าย
