ความเป็นมาของโครงการและการจัดทำรายงาน

**การดำเนินการตามมาตรการป้องกันและลดผลกระทบต่องังแวดล้อม
(ระยะดำเนินการ)**

**2.1 มาตรการป้องกันและแก้ไขผลกระทบสิ่งแวดล้อม และมาตรการติดตาม
ตรวจสอบคุณภาพสิ่งแวดล้อม (ระยะดำเนินการ)**

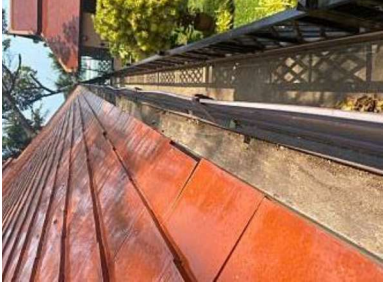
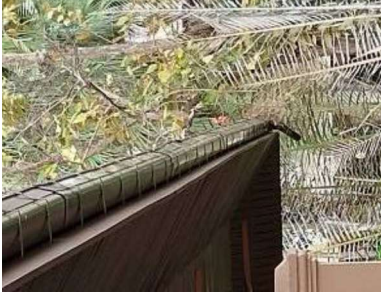
2.3.4 การจัดการขยะมูลฝอย	<p>-จำนวนห้องพัก 187 ห้อง มีปริมาณขยะที่ คาดว่าจะเกิดขึ้นเท่ากับ 1,431 ลิตร/วัน ทาง เทศบาลตำบลหัวหินจะมารับไปกำจัด ปัจจุบันเทศบาลตำบลหัวหินกำลังจัดขยะที่ จัดเก็บมาได้ด้วยวิธีการฝังกลบ และมีพื้นที่ ในการฝังกลบขยะทั้งหมด 130 ไร่ ซึ่งพื้นที่ ดังกล่าวสามารถกำจัดขยะที่เกิดขึ้นในเขต เทศบาลหัวหินได้อย่างมีประสิทธิภาพ</p>	<p>-ต้องทำความสะอาดรางระบายน้ำ เป็นประจำอย่างน้อย 3 เดือนครั้ง -ต้องติดตั้งตะแกรงดักขยะบนราง ระบายน้ำฝน โดยรอบอาคารที่ขอ ก่อสร้าง เพื่อป้องกันปัญหาการอุด ตันและกีดขวางการไหลของน้ำ</p> <p>-การเก็บแยกขยะเปียก-ขยะแห้งให้ กระทำตรงแหล่งเก็บขยะ ห้ามมิให้ เก็บรวบรวมและนำมาแยกที่หลัง -การเก็บมูลฝอยในถุงเก็บขยะไม่ ควรใช้ปริมาณหรือน้ำหนักมาก เกินไป และมีตะปากลู้งี้น้ำหนักแน่น เพื่อทดสอบค่าล้มหัวหินมารับไป กำจัดต่อไป</p>
