3.2 ผลการติดตามตรวจสอบตามมาตรการติดตามตรวจสอบผลกระทบสิ่งแวดล้อม

3.2.2 ผลการตรวจวัดคุณภาพน้ำทิ้งและแหล่งรองรับน้ำทิ้งของโครงการ

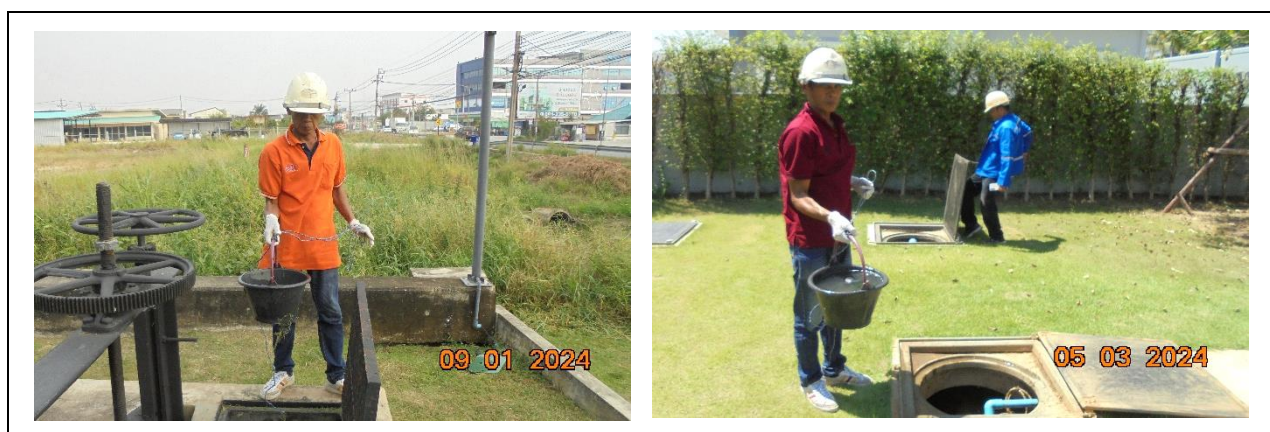
รูปที่ 3-1 การเก็บตัวอย่างน้ำจากระบบบำบัดน้ำเสีย

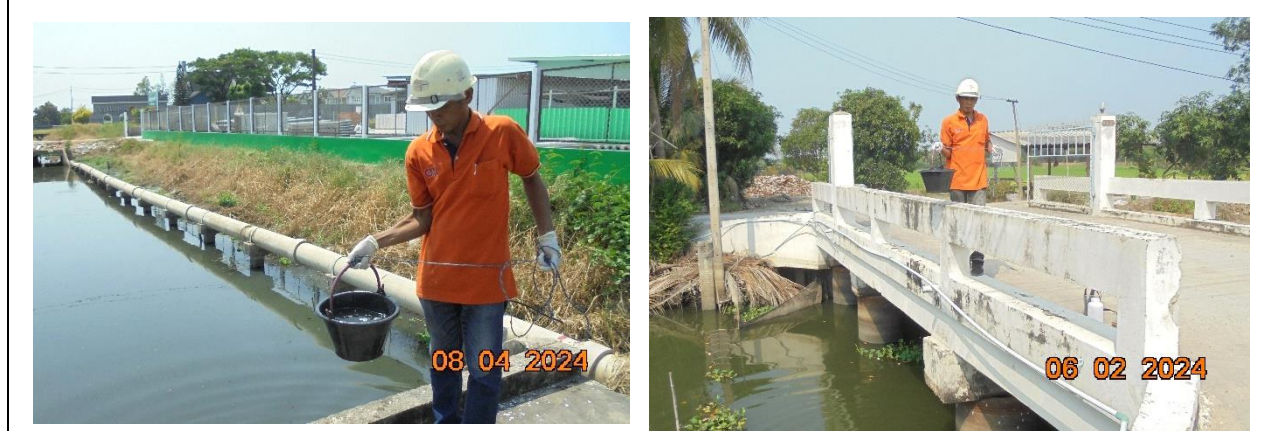
รูปที่ 3-2 การเก็บตัวอย่างน้ำผิวดินแหล่งรองรับน้ำทิ้งจากโครงการ

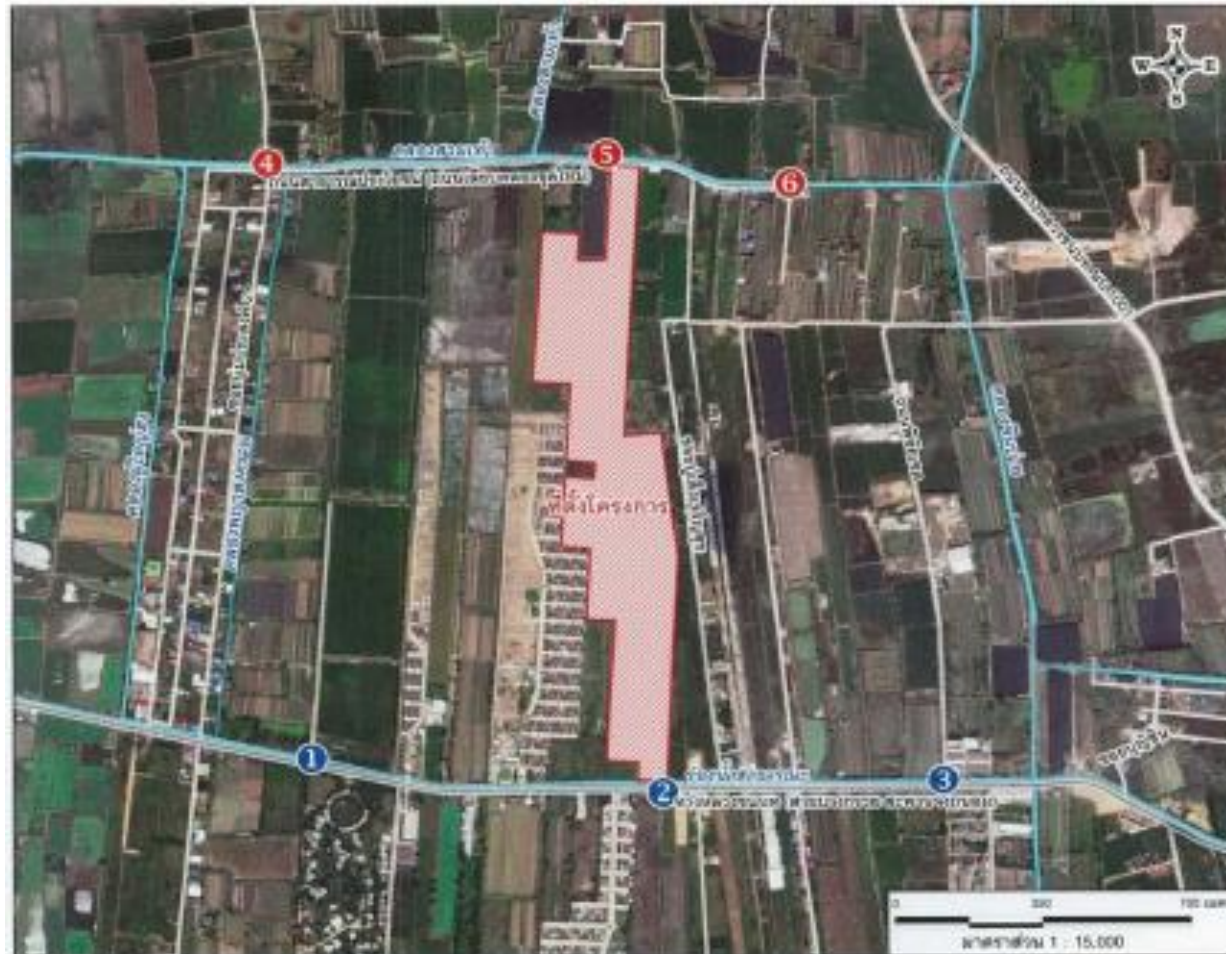
- ① บริเวณก่อนจุดระบายน้ำจากโครงการ
- ② บริเวณจุดระบายน้ำจากโครงการ
- ③ บริเวณหลังจุดระบายน้ำจากโครงการ

- ④ บริเวณก่อนจุดระบายน้ำจากโครงการ
- ⑤ บริเวณจุดระบายน้ำจากโครงการ
- ⑥ บริเวณหลังจุดระบายน้ำจากโครงการ

รูปที่ 3-4 จุดเก็บตัวอย่างการตรวจวัดคุณภาพแหล่งรองรับน้ำทิ้งของโครงการ
