บทที่ 3 ผลการปฏิบัติตามมาตรการป้องกันและแก้ไขผลกระทบสิ่งแวดล้อม และมาตรการติดตามตรวจสอบผลกระทบสิ่งแวดล้อม

โครงการ Fynn Asoke นิติบุคคลอาคารชุด ฟินน์ อโศก ตั้งอยู่เลขที่ 28 ซอยสุขุมวิท 10 ถนนสุขุมวิท แขวงคลองเตย เขตคลองเตย กรุงเทพมหานคร 10110 ได้ดำเนินการตามมาตรการติดตามตรวจสอบคุณภาพสิ่งแวดล้อมในช่วงระยะดำเนินการ (เดือนกรกฎาคม-ธันวาคม 2566) ตามที่กำหนดไว้ในรายงานการวิเคราะห์ผลกระทบสิ่งแวดล้อม ที่สำนักงานนโยบายและแผนทรัพยากรธรรมชาติและสิ่งแวดล้อมได้กำหนดไว้โดยมีรายละเอียดของการดำเนินงานดังนี้

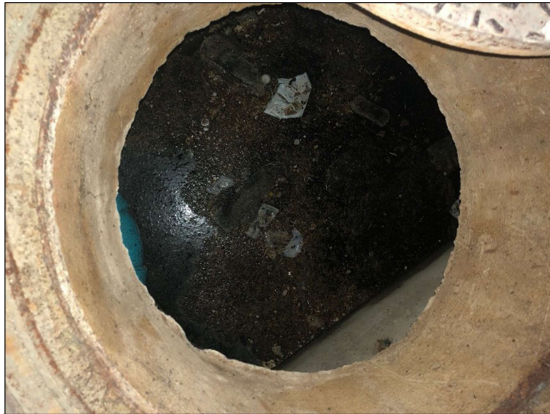
บริเวณจุดรวบรวมน้ำเสียเข้าสู่ระบบบำบัดน้ำเสีย

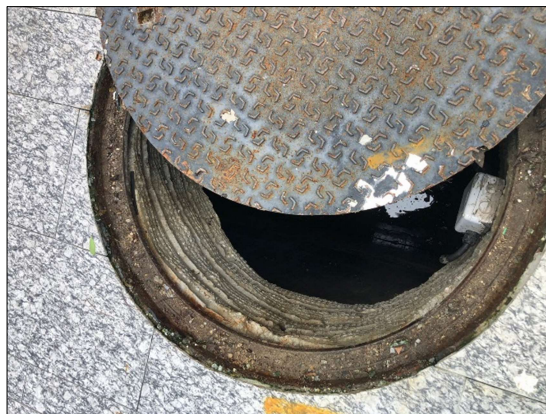
รูปที่ 3.3-1 การตรวจวัดคุณภาพน้ำทิ้ง

บริเวณจุดตรวจวัดคุณภาพน้ำทิ้งก่อนระบายออกจากโครงการ
