ผลการพิจารณารายงานการวิเคราะห์ผลกระทบสิ่งแวดล้อม  
และเงื่อนไขมาตรการด้านสิ่งแวดล้อมแนบท้าย  
ประทานบัตรที่ 30234/15864

โครงการเหมืองแร่โดโลไมต์  
คำขอประทานบัตรที่ 2/2546

ตำบลท่าอุแท อำเภอกาญจนดิษฐ์ จังหวัดสุราษฎร์ธานี

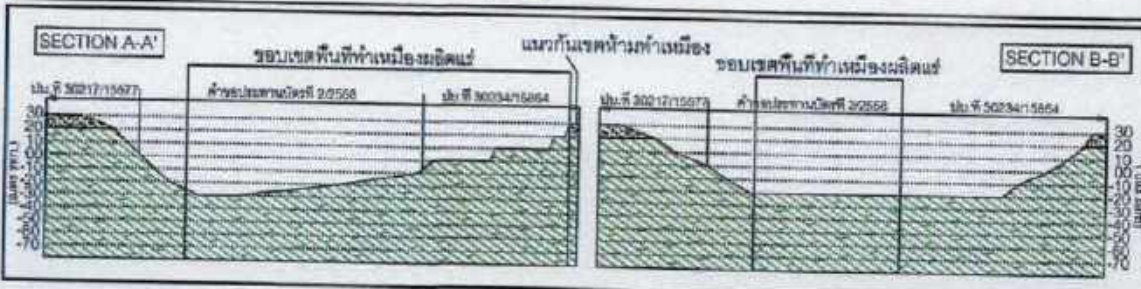
รูปที่ 2: แสดงลักษณะหน้าเมืองเมื่อสิ้นสุดการทำเหมืองช่วงที่ 1

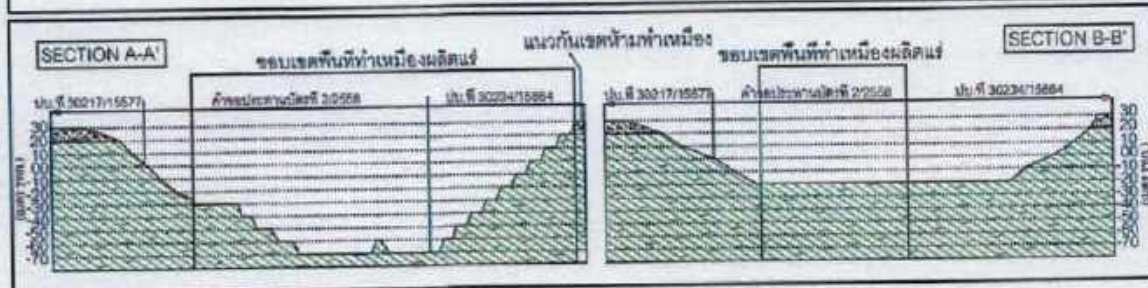
รูปที่ 51 แสดงลักษณะหน้าเหมืองเมื่อสิ้นสุดการทำเหมืองช่วงที่ 4

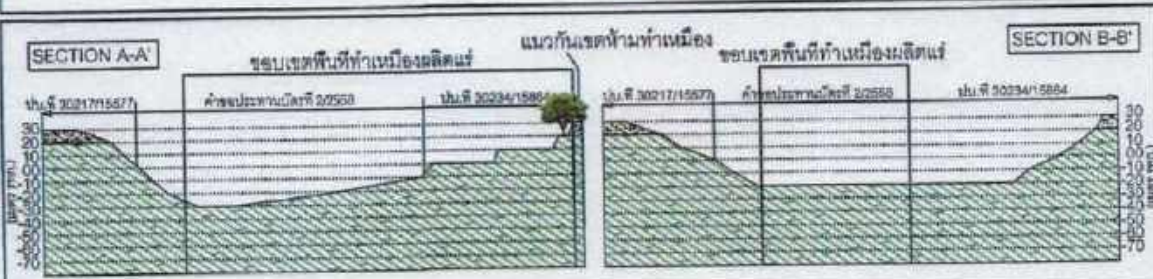
รูปที่ 10: แสดงตำแหน่งการฟื้นฟูพื้นที่ทำเหมืองเมื่อสิ้นสุดช่วงที่ 1

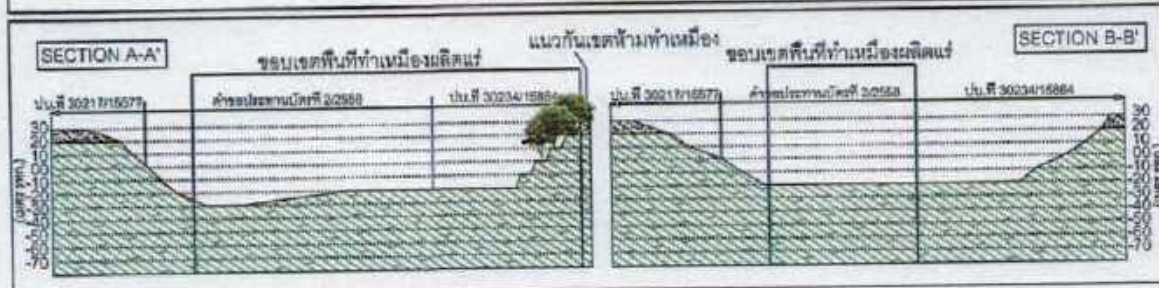
รูปที่ 12: แสดงตำแหน่งการฟื้นฟูพื้นที่ทำเหมืองเมื่อสิ้นสุดช่วงที่ 3

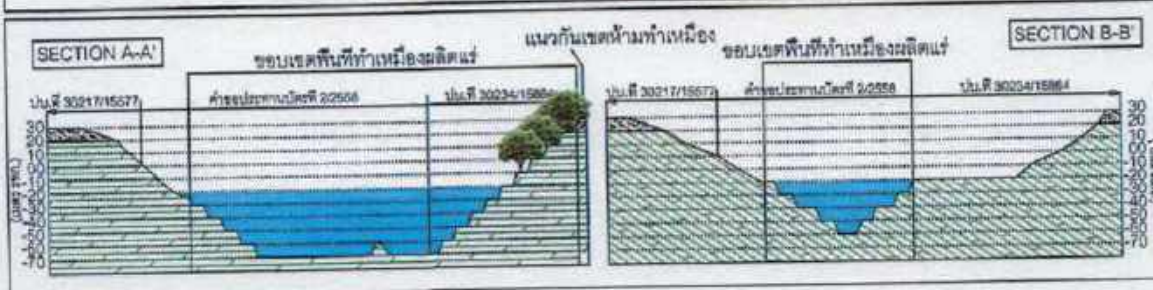
รูปที่ 15: แผนผังพื้นที่ปลูกพืชสวนไม้ที่ห้ามทำเหมืองในช่วงสุดท้ายของการทำเหมือง

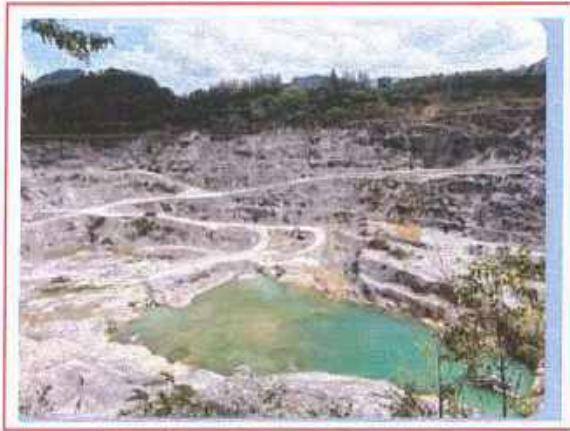
รูปที่ 1 พัฒนาหน้าเหมืองเป็นแบบขั้นบันได

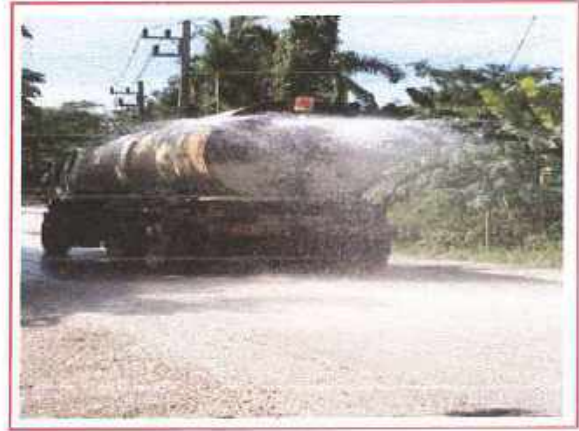
รูปที่ 2 ใช้รถบรรทุกน้ำจัดพรมบริเวณเส้นทาง  
ลำเลียงแร่

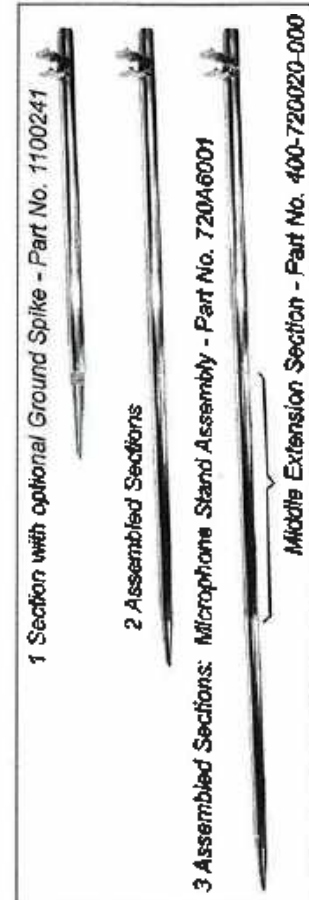
# Microphone Stand Assembly (Part No. 720A6001)

1. Determine the required height and assemble the Microphone Stand by firmly hand-tightening the sections together. Do not use tools, such as a pliers or vice grips, to tighten the sections as this may damage the threads.
2. Locate the Microphone Stand Assembly and ensure that the clip will allow you to insert the microphone oriented towards the event to be recorded.
3. Firmly push the Microphone Stand Assembly into the ground using your hand, or if the ground is too solid, use a rubber mallet and strike the top of the stand, being careful not to damage in the microphone clip. DO NOT use a metal hammer as it will damage the stand.
4. Install the microphone into the clip.

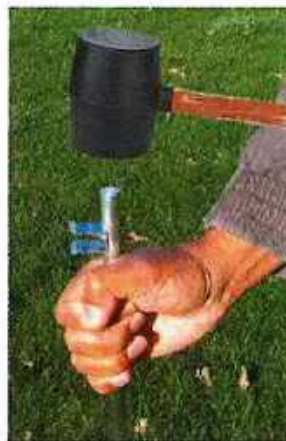
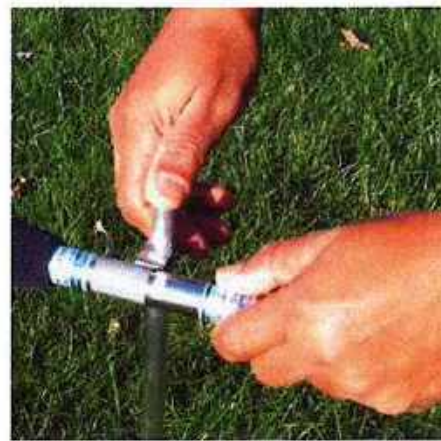
Use your hand or a rubber mallet to install the Microphone Stand; clip on the microphone.
