มาตรการป้องกันและแก้ไข ผลกระทบสิ่งแวดล้อมและ มาตรการติดตามตรวจสอบ คุณภาพสิ่งแวดล้อม

มาตรการป้องกันและแก้ไขผลกระทบสิ่งแวดล้อม และมาตรการติดตามตรวจสอบคุณภาพสิ่งแวดล้อม

ผลการตรวจสอบการปฏิบัติตามมาตรการป้องกันและแก้ไขผลกระทบสิ่งแวดล้อม ตามที่ระบุไว้ในหนังสือแจ้งผลการพิจารณารายงานการวิเคราะห์ผลกระทบสิ่งแวดล้อมโครงการเหมืองแร่ยิปซัมและแอนไฮไดรต์ ประทานบัตรที่ 30344/16451 ของ บริษัท แร่สัณห์ จำกัด ตั้งอยู่ที่ ตำบลพรุพี อำเภอบ้านนาสาร จังหวัดสุราษฎร์ธานี ตามหนังสือที่ ทส 1010.2/12856 ลงวันที่ 13 กันยายน 2562 รายละเอียดดังตารางที่ 2-1 ถึงตารางที่ 2-3

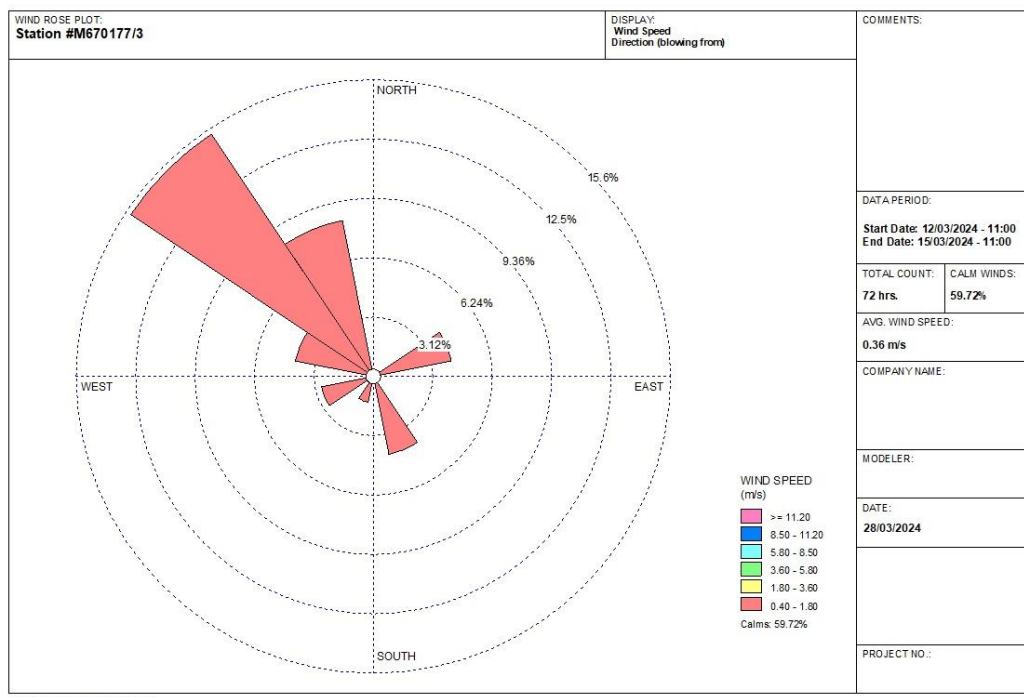
รูปที่ 2-2 ผังแสดงทิศทางและความเร็วลม

การตรวจวัดความเร็วและทิศทางลม ระหว่างวันที่ 12-15 มีนาคม 2567 บริเวณบ้านราษฎร์ทางทิศเหนือ พบว่า ลมส่วนใหญ่มีทิศทางของลมพัดมาจากทางทิศตะวันตกเฉียงเหนือ ความเร็วลมส่วนใหญ่มีค่าต่ำกว่า 0.4 เมตรต่อวินาที จัดเป็นลมสงบ (Calm) ตามการแบ่งขนาดลมของโบฟอร์ต (The Beaufort Scale of Wind-ภูมิศาสตร์ กายภาพ, ทวี ทองสว่าง และคณะ, 2536) เนื่องจากลมส่วนใหญ่พัดมาจากทางทิศใต้ แต่เนื่องจากความเร็วลมส่วนใหญ่ มีค่าต่ำกว่า 0.4 เมตร/วินาที ซึ่งมีค่าต่ำมาก อาจกล่าวได้ว่าไม่ส่งผลกระทบต่อสิ่งแวดล้อมหรือการฟุ้งกระจายของฝุ่นละอองไปยังชุมชนใกล้เคียง ทั้งนี้ ทางโครงการได้ปฏิบัติตามมาตรการลดผลกระทบในเรื่องการฟุ้งกระจายของฝุ่นละอองจากกิจกรรมการทำเหมือง และมีมาตรการป้องกันการฝุ่นละอองอย่างต่อเนื่องและเฝ้าระวังอย่างเคร่งครัด แสดงได้ดังรูปที่ 2-2 และตารางที่ 2-5 หนังสือรับรองผลการวิเคราะห์ทางห้องปฏิบัติการดังเอกสารแนบ 13 เอกสารสอบเทียบเครื่องมือดังเอกสารแนบ 14 และหนังสืออนุญาตทะเบียนห้องปฏิบัติการวิเคราะห์ ดังเอกสารแนบ 15
