ผลการปฏิบัติตามมาตรการป้องกัน
และแก้ไขผลกระทบสิ่งแวดล้อม

ผลการติดตามตรวจสอบการปฏิบัติตามมาตรการป้องกันและแก้ไขผลกระทบสิ่งแวดล้อม ของโครงการโรงงานผลิตเหล็กหล่อขึ้นรูปสำหรับชิ้นส่วนยานยนต์ ระหว่างเดือนมกราคม-มิถุนายน พ.ศ. 2567 ตามมาตรการป้องกันและแก้ไขผลกระทบสิ่งแวดล้อมที่ระบุในรายงานการเปลี่ยนแปลงรายละเอียดโครงการ ในรายงานการประเมินผลกระทบสิ่งแวดล้อม โครงการโรงงานผลิตเหล็กหล่อขึ้นรูปสำหรับชิ้นส่วนยานยนต์ ส่วนขยายครั้งที่ 1 (ครั้งที่ 5) ซึ่งได้รับความเห็นชอบจากการนิคมอุตสาหกรรมแห่งประเทศไทย (กนอ.) ประกอบด้วยประเด็นที่สำคัญ ดังนี้

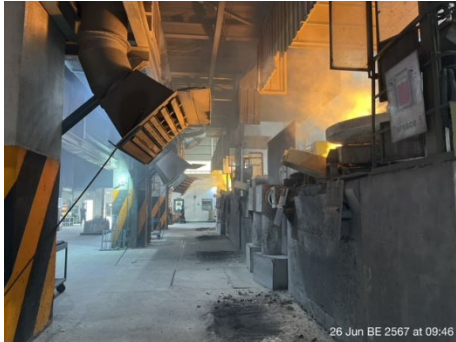
มาตรการป้องกันและแก้ไขผลกระทบสิ่งแวดล้อม	รายละเอียดการปฏิบัติตามมาตรการและประสิทธิภาพของการดำเนินการ	ปัญหา อุปสรรค และการแก้ไข	เอกสารอ้างอิง
2. คุณภาพอากาศ - ติดตั้งระบบรวบรวมฝุ่นแบบ Canopy hood เหนือเตาหลอมแบบ induction furnace	- โครงการได้ติดตั้งระบบรวบรวมฝุ่นแบบ Canopy Hood เหนือเตาหลอมแบบ Induction furnace เรียบร้อยแล้ว	-	- ภาพที่ 2-1 ระบบรวบรวมฝุ่นแบบ Canopy hood

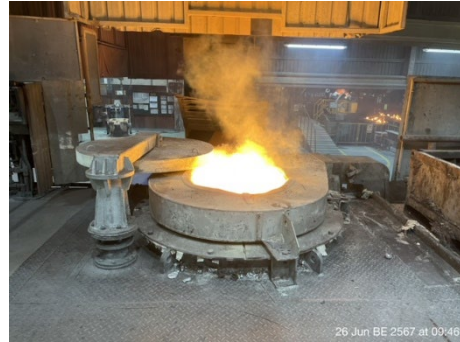
- ติดตั้งเตาหลอมขนาด 5 ตัน จำนวน 8 เตา (ทำงานพร้อมกันครั้งละ 4 เตา)	- โครงการได้ติดตั้งเตาหลอมขนาด 5 ตัน จำนวน 8 เตา เรียบร้อยแล้ว	-	- ภาพที่ 2-2 เตาหลอม

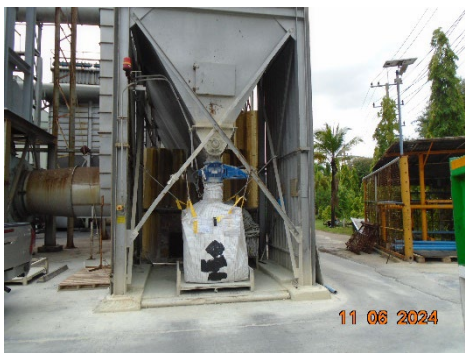
ภาพที่ 2-3 ระบบตักฝุ่นแบบถุงกรอง

- กำหนดให้ใช้ไฟฟ้าเป็นพลังงานหลักสำหรับเตาหลอมเหล็ก	- โครงการใช้ไฟฟ้าเป็นพลังงานสำหรับเตาหลอมเหล็ก	-	-
- ติดตั้งระบบดักฝุ่นแบบถุงกรอง เพื่อบำบัดฝุ่นจากเตาหลอม	- โครงการได้ติดตั้งระบบดักฝุ่นแบบถุงกรอง เพื่อบำบัดฝุ่นจากเตาหลอมตามมาตรการกำหนดเรียบร้อยแล้ว	-	- ภาพที่ 2-3 ระบบดักฝุ่นแบบถุงกรอง

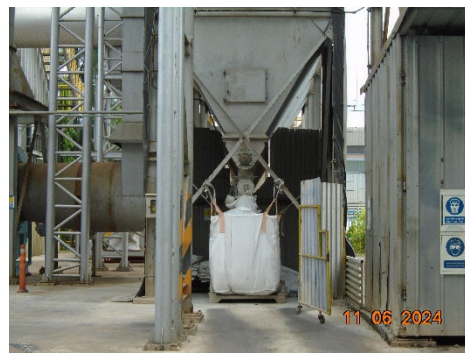
- ติดตั้งระบบป้องกันน้ำฝนบริเวณปลายปล่องของระบบดักฝุ่น	- โครงการได้ดำเนินการติดตั้งระบบป้องกันน้ำฝนบริเวณปลายปล่องของระบบดักฝุ่นเรียบร้อยแล้ว	-	- ภาพที่ 2-4 ระบบป้องกันน้ำฝนบริเวณปลายปล่อง

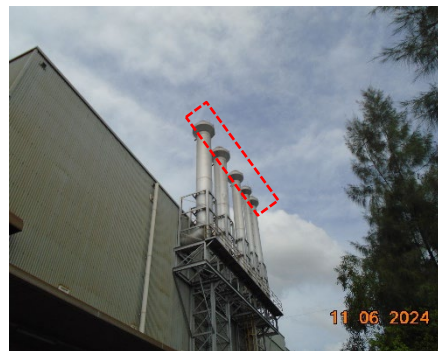
- ติดตั้งระบบป้องกันฟ้าผ่าตามมาตรฐานที่หน่วยงานราชการกำหนด หรือเทียบเท่า	- โครงการได้ติดตั้งระบบป้องกันฟ้าผ่าตามมาตรฐานที่หน่วยงานราชการกำหนด หรือเทียบเท่า	-	- ภาพที่ 2-5 ระบบป้องกันฟ้าผ่าบริเวณปลายปล่อง

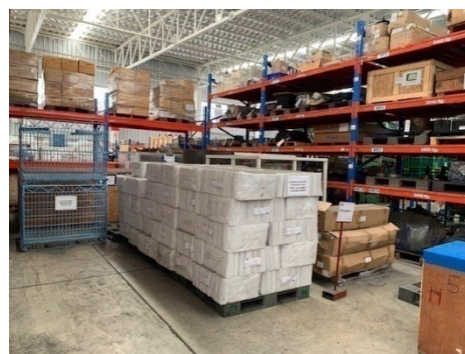
ภาพที่ 2-6 ถังกรองสำรองไว้ในกรณีเกิดปัญหาหรือชำรุด

- จัดเตรียมอุปกรณ์อะไหล่ที่จำเป็นเกี่ยวข้องกับระบบบำบัดมลพิษทางอากาศให้มีปริมาณเพียงพอ เพื่อใช้แก้ไขซ่อมแซมเมื่อระบบบำบัดมลพิษเกิดขัดข้องได้ทันที	- โครงการได้จัดเตรียมอะไหล่ สำหรับระบบบำบัดมลพิษทางอากาศ ซึ่งหากเกิดเหตุขัดข้องหรือการชำรุดเสียหายจะสามารถแก้ไขและซ่อมแซมได้ทันที	-	- ภาพที่ 2-6 ถุงกรองสำรองไว้ในกรณีเกิดปัญหาหรือชำรุด

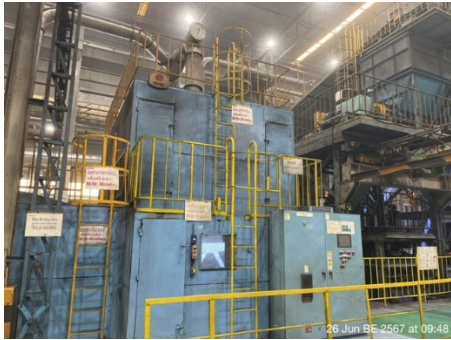
ภาพที่ 2-7 ระบบดูดอากาศ (ระบบปิด) ในบริเวณที่มี
กระบวนการทำแบบทราย

มาตรการป้องกันและแก้ไขผลกระทบสิ่งแวดล้อม	รายละเอียดการปฏิบัติตามมาตรการและประสิทธิภาพของการดำเนินการ	ปัญหา อุปสรรค และการแก้ไข	เอกสารอ้างอิง
2. คุณภาพอากาศ (ต่อ) - ออกแบบกระบวนการผลิต (ที่เกี่ยวข้องกับการใช้ทราย) ให้เป็นระบบปิด เพื่อป้องกันการฟุ้งกระจายของฝุ่นทราย	- โครงการได้ทำการออกแบบระบบดูดอากาศในบริเวณที่มีกระบวนการทำแบบทรายเพื่อป้องกันการฟุ้งกระจายของฝุ่นทราย	-	- ภาพที่ 2-7 ระบบดูดอากาศ (ระบบปิด) ในบริเวณที่มีกระบวนการทำแบบทราย

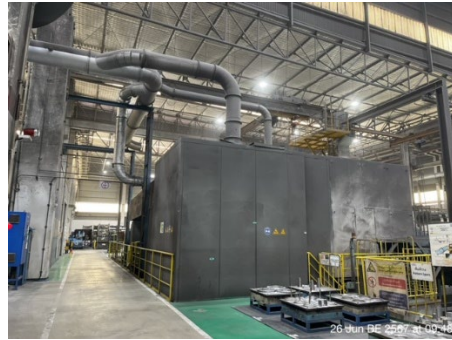
- ติดตั้งระบบดูดอากาศเฉพาะจุดเพื่อป้องกันการฟุ้งกระจายของฝุ่นทราย	- โครงการได้ติดตั้งระบบดูดอากาศเฉพาะจุดในบริเวณที่มีกระบวนการผลิตทรายใส่แบบเพื่อป้องกันการฟุ้งกระจายของฝุ่นทราย	-	- ภาพที่ 2-8 ระบบดูดอากาศเฉพาะจุด

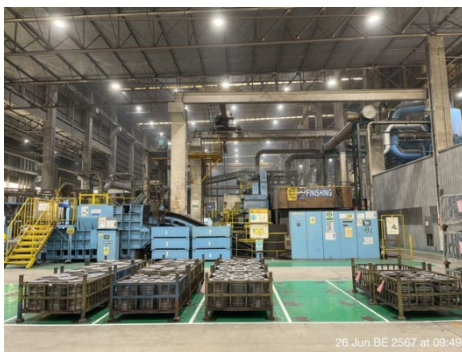
มาตรการป้องกันและแก้ไขผลกระทบสิ่งแวดล้อม	รายละเอียดการปฏิบัติตามมาตรการและประสิทธิภาพของการดำเนินการ	ปัญหา อุปสรรค และการแก้ไข	เอกสารอ้างอิง
3. เสียง - ติดตั้งเครื่องจักรที่อาจก่อให้เกิดเสียงดังภายในอาคาร เพื่อป้องกันเสียงรบกวนชุมชนใกล้เคียง	- โครงการมีการติดตั้งเครื่องจักรที่มีเสียงดังภายในอาคารเพื่อป้องกันการเกิดเสียงดังรบกวนต่อชุมชนใกล้เคียง	-	- ภาพที่ 2-9 การติดตั้งเครื่องจักรที่มีเสียงดังภายในอาคาร

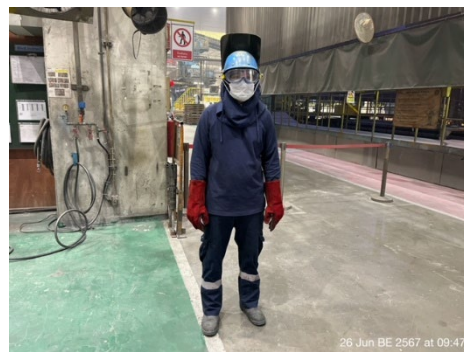
- จัดเตรียมอุปกรณ์ป้องกันเสียงส่วนบุคคล เช่น ปลั๊กอุดหู ที่ครอบหู ให้กับพนักงานที่ทำงานในพื้นที่ที่มีเสียงดังอย่างเพียงพอ	- โครงการมีการจัดเตรียมอุปกรณ์ป้องกันเสียงส่วนบุคคล เช่น ปลั๊กอุดหู ที่ครอบหูให้กับพนักงานที่ปฏิบัติงานในพื้นที่ที่มีเสียงดังอย่างเพียงพอ	-	- ภาพที่ 2-10 อุปกรณ์คุ้มครองความปลอดภัยส่วนบุคคล (PPE)

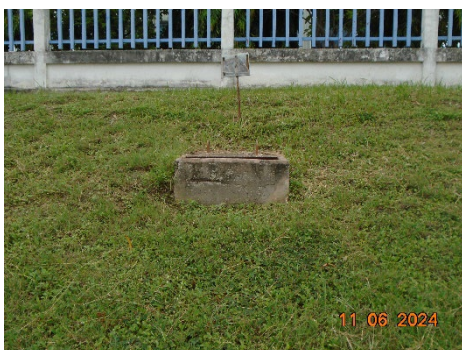
- จัดสร้างบ่อตรวจวัดคุณภาพน้ำ (Inspection manhole) ขนาด 138 ลบ.ม. ตรงตำแหน่งที่ท่อระบายน้ำเสียของโครงการจะบรรจบกับท่อรวบรวมน้ำเสียของนิคมฯ ตามที่นิคมฯ กำหนดเพื่อตรวจวัดคุณภาพน้ำ	- ทางโครงการได้จัดให้มีบ่อตรวจวัดคุณภาพน้ำ (Inspection manhole) ขนาด 138 ลูกบาศก์เมตร ตรงตำแหน่งที่จะบรรจบท่อระบายน้ำเสียของโครงการกับท่อรวบรวมน้ำเสียของนิคมฯ เพื่อตรวจวัดคุณภาพน้ำให้เป็นไปตามมาตรฐานกำหนด ก่อนระบายลงสู่ระบบบำบัดน้ำเสียส่วนกลางของนิคมฯ	-	- ภาพที่ 2-13 บ่อตรวจวัดคุณภาพน้ำ (Inspection manhole)

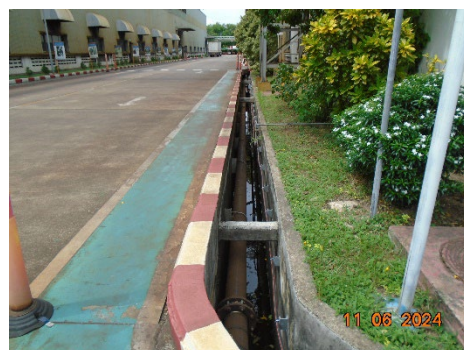
- จัดสร้างระบบระบายน้ำเสียแยกออกจากระบบระบายน้ำฝน โดยเด็ดขาดและต้องป้องกันไม่ให้น้ำเสียไหลลงสู่ระบบระบายน้ำฝนของนิคมฯ	- โครงการแยกระบบระบายน้ำเสียและระบบระบายน้ำฝนออกจากกันเพื่อป้องกันไม่ให้น้ำเสียไหลลงสู่ระบบระบายน้ำฝนของนิคมฯ	-	- ภาพที่ 2-14 ระบบระบายน้ำเสียและระบบระบายน้ำฝน

- น้ำฝนและน้ำหลากจากบริเวณพื้นที่ที่ไม่ปนเปื้อน เช่น น้ำฝนที่ตกในบริเวณอาคารสำนักงาน และพื้นที่ที่มีหลังคาปกคลุม เป็นต้น จะไหลลงสู่รางระบายน้ำของโครงการก่อนระบายลงรางระบายน้ำของนิคมฯ ต่อไป	- น้ำฝนและน้ำหลากจากบริเวณพื้นที่ที่ไม่ปนเปื้อนจะไหลลงสู่รางระบายน้ำของโครงการก่อนระบายลงรางระบายน้ำของนิคมฯ	-	- ภาพที่ 2-14 ระบบระบายน้ำเสียและระบบระบายน้ำฝน

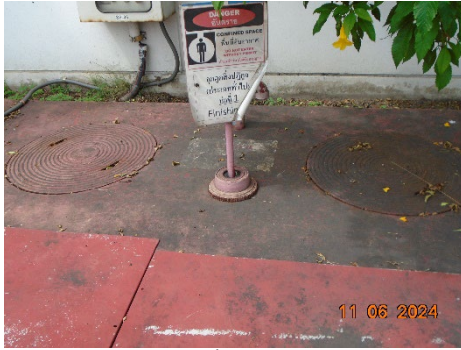
ภาพที่ 2-15 ระบบบำบัดน้ำเสียสำเร็จรูป (Septic Tank)

4.2 น้ำเสียจากสำนักงานและโรงอาหาร - จัดให้มีระบบบำบัดน้ำเสียสำเร็จรูปชนิดเกรอะ-กรองไร้อากาศ เพื่อรองรับน้ำเสียที่เกิดจากอาคารสำนักงาน ปริมาณ 26 ลบ.ม./วัน และโรงอาหาร ปริมาณ 17.3 ลบ.ม./วัน ก่อนระบายน้ำเสียลงสู่ระบบบำบัดน้ำเสียส่วนกลางของนิคมฯ	- โครงการจัดให้มีระบบบำบัดน้ำเสียสำเร็จรูปเพื่อรองรับน้ำเสียที่เกิดจากอาคารสำนักงานและโรงอาหารก่อนระบายน้ำเสียลงสู่ระบบบำบัดน้ำเสียส่วนกลางของนิคมฯ	-	- ภาพที่ 2-15 ระบบบำบัด น้ำเสียสำเร็จรูป (Septic Tank)

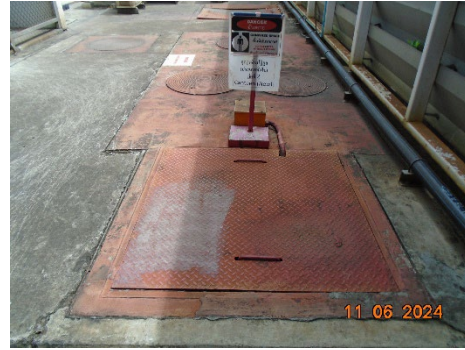
- จัดให้มีถังดักไขมันเพื่อรองรับน้ำเสียที่เกิดจากโรงอาหารก่อนที่จะระบายเข้าสู่ระบบบำบัดน้ำเสียสำเร็จรูปชนิดเกรอะ-กรองไร้อากาศ และให้มีการดักไขมันออกเป็นประจำทุกสัปดาห์	- ปัจจุบันโครงการมีบ่อดักไขมันจำนวน 2 ชุด เพื่อรองรับน้ำเสียที่เกิดจากโรงอาหารก่อนที่จะระบายเข้าสู่ระบบบำบัดน้ำเสียสำเร็จรูป	-	- ภาพที่ 2-16 บ่อดักไขมัน

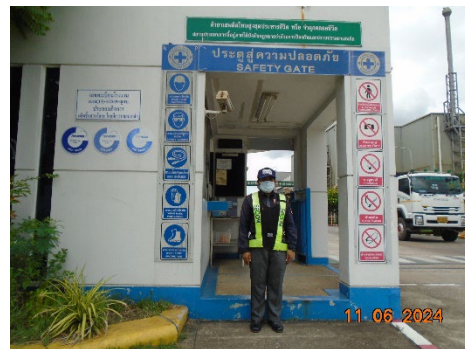
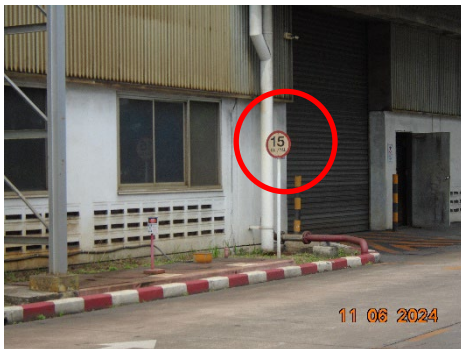
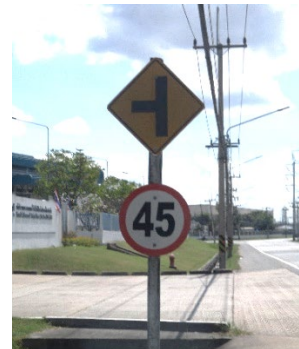
- กำหนดความเร็วของรถบรรทุกที่วิ่งภายในนิคมฯ ไม่เกิน 45 กม./ชม.	- โครงการกำหนดให้รถบรรทุกที่วิ่งภายในนิคมฯ ต้องไม่เกิน 45 กิโลเมตรต่อชั่วโมง	-	- ภาพที่ 2-18 ป้ายจำกัดความเร็ว

ป้ายจำกัดความเร็วภายในโครงการ 15 กม.

ป้ายจำกัดความเร็วภายในนิคมฯ 45 กม.

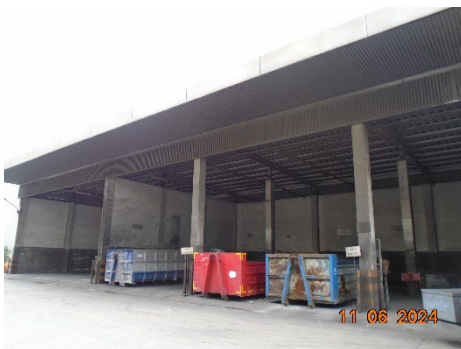
- จัดให้มีอาคารเก็บของเสีย ที่มีหลังคาปกคลุมเพื่อเก็บกักของเสียก่อนส่งไปกำจัดต่อไป	- โครงการเก็บรวบรวมกากของเสียไว้ในอาคารรวบรวมของเสียที่มีหลังคาปกคลุมมิดชิดก่อนติดต่อให้หน่วยงานที่ได้รับอนุญาตจากราชากรรับไปกำจัดต่อไป	-	- ภาพที่ 2-21 อาคารรวบรวมของเสีย

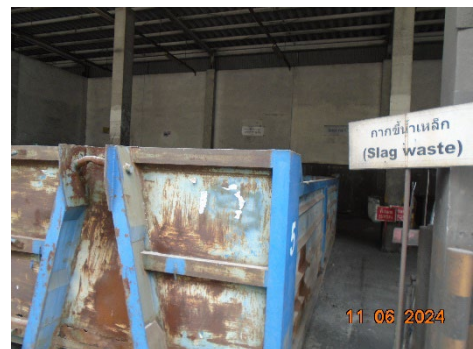
มาตรการป้องกันและแก้ไขผลกระทบสิ่งแวดล้อม	รายละเอียดการปฏิบัติตามมาตรการและประสิทธิภาพของการดำเนินการ	ปัญหา อุปสรรค และการแก้ไข	เอกสารอ้างอิง
<p>7. การจัดการกากของเสีย (ต่อ)</p> <p>* ของเสียจากกระบวนการผลิต</p> <ul style="list-style-type: none"> - เศษใบหินเจียร์ รวบรวมไว้ในพื้นที่อาคารเก็บของเสียก่อนติดต่อให้หน่วยงานที่ได้รับอนุญาตจากกรมโรงงานอุตสาหกรรมรับไปกำจัดต่อไป - เศษทรายไล่แบบรวบรวมมาเก็บไว้ในพื้นที่เก็บทรายที่อยู่ภายในอาคารเก็บของเสีย ก่อนส่งคืนให้ผู้จำหน่ายเพื่อนำกลับไปเคลือบเรซินและนำกลับมาใช้ใหม่ต่อไป - เศษทรายที่เกิดจากการรื้อแบบทราย (Rough Sand) ได้แก่ ทรายที่สามารถรีไซเคิลได้ รวบรวมส่งให้บริษัทจำหน่ายทรายทำแบบนำปรีไซเคิลเพื่อส่งกลับมาใช้ใหม่ ส่วนทรายละเอียดที่ไม่สามารถนำไปใช้ใหม่ได้ รวบรวมให้หน่วยงานที่ได้รับอนุญาตนำไปกำจัดด้วยวิธีฝังกลบต่อไป - สแลก (Slag) รวบรวมใส่ภาชนะจัดเก็บก่อนติดต่อให้หน่วยงานที่ได้รับอนุญาตจากกรมโรงงานอุตสาหกรรมรับไปกำจัดต่อไป 	<ul style="list-style-type: none"> - โครงการกำจัดของเสียโดยมอบหมายให้หน่วยงานที่ได้รับอนุญาตจากกรมโรงงานอุตสาหกรรมรับไปกำจัดมีรายละเอียด ดังนี้ <ul style="list-style-type: none"> ● เศษใบหินเจียร์ ส่งกำจัด โดยบริษัท เวสต์ 2 เอ็นเนอร์ยี่ จำกัด รับไปกำจัดด้วยวิธีฝังกลบ ● เศษทรายไล่แบบ นำไปรีไซเคิลโดยบริษัท ซีซีโยชิ สมบูรณ์ โคเตท จำกัด และบริษัท ไพน์ วัสดุอุตสาหกรรม จำกัด ก่อนนำกลับมาใช้ใหม่ ● เศษทรายที่เกิดจากการรื้อแบบทราย (Rough Sand) นำไปรีไซเคิล โดยบริษัท ซีซีโยชิ สมบูรณ์ โคเตท จำกัด และบริษัท ไพน์ วัสดุอุตสาหกรรม จำกัด ก่อนนำกลับมาใช้ใหม่ ● โครงการรวบรวมสแลก (Slag) และส่งให้บริษัท ภูสินธรา จำกัด รับไปกำจัดโดยการรีไซเคิล 	-	<ul style="list-style-type: none"> - ภาคผนวก ข-10 หนังสืออนุญาตให้นำสิ่งปฏิกูลหรือวัสดุที่ไม่ใช้แล้วออกนอกบริเวณโรงงาน - ภาคผนวก ข-11 ทะเบียนรายชื่อหน่วยงานที่ได้รับอนุญาตกำจัดของเสีย - ภาพที่ 2-21 อาคารรวบรวมของเสีย - ภาพที่ 2-22 จุดเก็บกากของเสีย (ขี้เหล็ก)

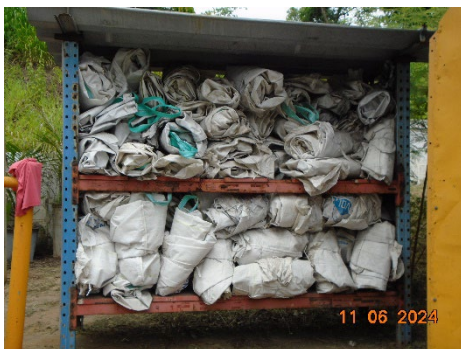
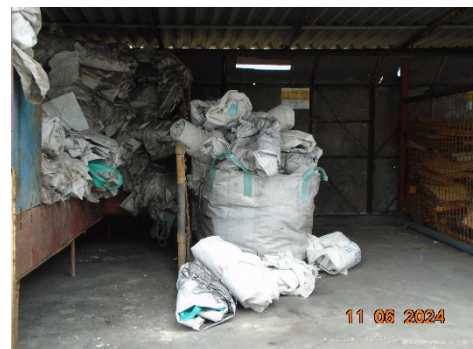
ภาพที่ 2-23 ถังจัมโบ้ (big bag) สำหรับรวบรวมฝุ่นจากระบบดักฝุ่นแบบถุงกรอง

<ul style="list-style-type: none"> - ฝุ่นจากระบบดักฝุ่นแบบถุงกรอง ประกอบด้วย <ul style="list-style-type: none"> ● ฝุ่นสนิมเหล็กที่ได้จากระบบดักฝุ่นแบบถุงกรองจากเตาหลอมรวบรวมจัดเก็บไว้ในถุงจัมโบ้ (Big Bag) ขนาด 500-1,000 กิโลกรัม ก่อนจัดส่งให้หน่วยงานที่ได้รับอนุญาตจากกรมโรงงานอุตสาหกรรมนำไปคัดแยกเพื่อนำกลับไปใช้ใหม่หรือนำไปกำจัดด้วยวิธีการฝังกลบต่อไป ● ฝุ่นทรายจากระบบดักฝุ่นแบบถุงกรองจากการผลิต รวบรวมจัดเก็บไว้ในบล็อกลขนาด 20 ลบ.ม. แล้วนำไปเก็บไว้ในอาคารเก็บของเสีย ก่อนจัดส่งให้หน่วยงานที่ได้รับอนุญาตจากกรมโรงงานอุตสาหกรรม นำกลับไปใช้ใหม่หรือนำไปกำจัดด้วยวิธีการฝังกลบต่อไป 	<ul style="list-style-type: none"> - โครงการจะรวบรวมฝุ่นจากระบบดักฝุ่นแบบถุงกรองไว้ในถุงจัมโบ้ (Big bag) วางในอาคารที่มีหลังคาคลุมมิดชิดและส่งให้ บริษัท เซียว เซียง เคมีคอล จำกัด และบริษัท โกลเบล เคมีคอล จำกัด - ฝุ่นทรายและฝุ่นจากระบบการตกแต่งผิวงานจะรวบรวมไว้ในถุงจัมโบ้ (Big bag) และบางส่วนจะใส่ไว้ในบล็อกลขนาด 20 ลบ.ม. ที่อยู่ในอาคารที่มีหลังคาคลุมมิดชิด และส่งให้ บริษัท เวสต์ 2 เอ็นเนอร์ยี่ จำกัด และบริษัท เค มิกซ์ เทคโนโลยี จำกัด 	-	<ul style="list-style-type: none"> - ภาคผนวก ข-10 หนังสืออนุญาตให้นำสิ่งปฏิกูลหรือวัสดุที่ไม่ใช้แล้วออกนอกบริเวณโรงงาน - ภาคผนวก ข-11 ทะเบียนรายชื่อหน่วยงานที่ได้รับอนุญาตกำจัดของเสีย - ภาพที่ 2-23 ถุงจัมโบ้ (big bag) สำหรับรวบรวมฝุ่นจากระบบดักฝุ่นแบบถุงกรอง

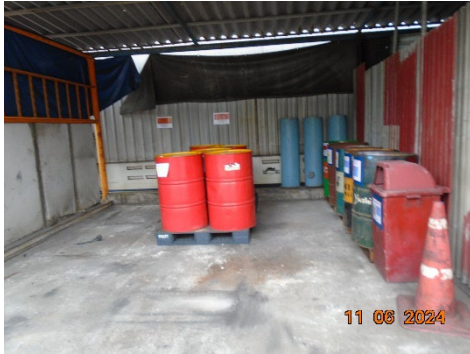
มาตรการป้องกันและแก้ไขผลกระทบสิ่งแวดล้อม	รายละเอียดการปฏิบัติตามมาตรการและประสิทธิภาพของการดำเนินการ	ปัญหา อุปสรรค และการแก้ไข	เอกสารอ้างอิง
7. การจัดการกากของเสีย (ต่อ) * ของเสียจากกระบวนการผลิต (ต่อ) <ul style="list-style-type: none"> ฝุ่นจากกระบวนการตกแต่งผิวงาน รวบรวมจัดเก็บไว้ในสไลกขนาด 20 ลบ.ม. แล้วนำไปเก็บไว้ในอาคารเก็บของเสียก่อนจัดส่งให้หน่วยงานที่ได้รับอนุญาตจากกรมโรงงานอุตสาหกรรมนำไปใช้ใหม่หรือนำไปกำจัดด้วยวิธีการฝังกลบต่อไป 			
<ul style="list-style-type: none"> น้ำมันที่ไม่ใช้แล้วรวบรวมใส่ถัง 200 ลิตร แล้วนำไปเก็บไว้ในอาคารเก็บของเสีย เพื่อนำกลับมาใช้ใหม่ในการการหล่อชิ้นเครื่องจักรหากโครงการไม่สามารถนำกลับมาใช้ใหม่ได้จะทำการติดต่อให้โรงปูนซีเมนต์รับไปกำจัด โดยการนำไปใช้เป็นเชื้อเพลิงทดแทนในเตาเผาปูนซีเมนต์ หรือติดต่อหน่วยงานที่ได้รับอนุญาตจากกรมโรงงานอุตสาหกรรมเข้ามารับไปกำจัดอย่างถูกวิธีต่อไป 	<ul style="list-style-type: none"> โครงการรวบรวมน้ำมันที่ไม่ใช้แล้วจากกระบวนการผลิตใส่ถัง 200 ลิตร และเก็บในอาคารเก็บของเสีย และให้หน่วยงานที่ได้รับอนุญาตรับไปกำจัดหรือนำกลับมาใช้ใหม่อย่างถูกวิธีต่อไป 	-	- ภาพที่ 2-24 ถังขนาด 200 ลิตร สำหรับรวบรวมของเสีย

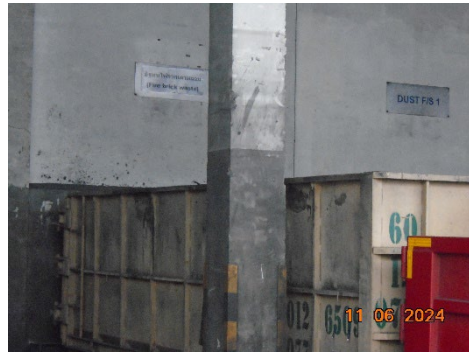
<ul style="list-style-type: none"> ถุงกรองและ/หรือแผ่นกรองที่หมดสภาพการใช้งานแล้ว (จากระบบกำจัดฝุ่น) รวบรวมใส่ถังขนาด 200 ลิตร แล้วนำไปเก็บไว้ในอาคารเก็บของเสียก่อนติดต่อให้หน่วยงานที่ได้รับอนุญาตจากกรมโรงงานอุตสาหกรรมรับไปกำจัดต่อไป 	<ul style="list-style-type: none"> ถุงกรองที่สามารถใช้งานได้แล้วจะรวบรวมเก็บไว้ในอาคารเก็บของเสีย และส่งให้บริษัท เวสต์ 2 เอ็นเนอร์ยี่ จำกัด รับไปกำจัดต่อไป 	-	- ภาพที่ 2-23 ถุงจัมโบ้ (big bag) สำหรับรวบรวมฝุ่นจากระบบดักฝุ่นแบบถุงกรอง
<ul style="list-style-type: none"> วัสดุปนเปื้อน รวบรวมใส่ถังขนาด 200 ลิตร แล้วนำไปเก็บไว้ในอาคารเก็บของเสียก่อนติดต่อให้หน่วยงานที่ได้รับอนุญาตจากกรมโรงงานอุตสาหกรรมรับไปกำจัดต่อไป 	<ul style="list-style-type: none"> วัสดุปนเปื้อน เช่น ถังมือปนเปื้อน ผ้าเปื้อนน้ำมัน โครงการได้มอบหมายให้บริษัท เวสต์ 2 เอ็นเนอร์ยี่ จำกัด ทำหน้าที่ในการขนส่งและนำไปกำจัดต่อไป 	-	- ภาพที่ 2-24 ถังขนาด 200 ลิตร สำหรับรวบรวมของเสีย
<ul style="list-style-type: none"> อิฐทนไฟ รวบรวมใส่ถังขนาด 200 ลิตร แล้วนำไปเก็บไว้ในอาคารเก็บของเสียก่อนติดต่อให้หน่วยงานที่ได้รับอนุญาตจากกรมโรงงานอุตสาหกรรมรับไปกำจัดต่อไป 	<ul style="list-style-type: none"> โครงการได้รวบรวมอิฐทนไฟที่ใช้แล้วใส่กระบะเหล็กขนาด 1 ลบ.ม. แล้วนำไปป็นใส่กระบะขนาดใหญ่ในอาคารเก็บของเสียและมอบหมายให้บริษัท เวสต์ 2 เอ็นเนอร์ยี่ จำกัด รับไปกำจัดต่อไป 	-	- ภาพที่ 2-25 การรวบรวมอิฐทนไฟ ไว้ในอาคารเก็บของเสีย

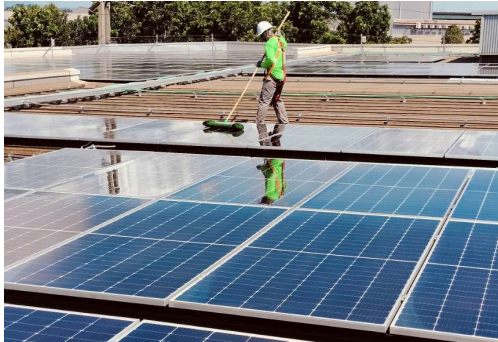
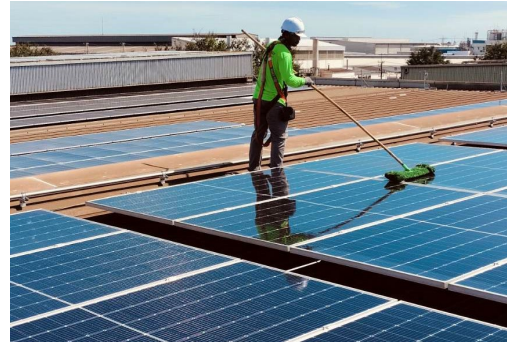
- น้ำทิ้งจากการล้างแผงเซลล์แสงอาทิตย์ที่ไม่มีการปนเปื้อนให้รวบรวมไปยังระบบระบายน้ำฝนของโครงการ	- ระหว่างเดือนมกราคม-มิถุนายน พ.ศ. 2567 โครงการได้ดำเนินการล้างแผงเซลล์แสงอาทิตย์ เมื่อวันที่ 20-21 มิถุนายน พ.ศ. 2567 โดยไม่มีการใช้สารเคมีแต่อย่างใด สำหรับน้ำทิ้งจากการล้างแผงเซลล์แสงอาทิตย์ได้รวบรวมไปยังระบบระบายน้ำฝนของโครงการเรียบร้อยแล้ว	-	- ภาพที่ 2-34 การล้างแผงเซลล์แสงอาทิตย์ - ภาพผนวก ข-34 เอกสารใบอนุญาตปฏิบัติงาน
