บทที่ 3

มาตรการติดตามตรวจสอบคุณภาพสิ่งแวดล้อม

ตารางที่ 3-1 ผลการตรวจสอบการปฏิบัติตามมาตรการติดตามตรวจสอบคุณภาพสิ่งแวดล้อม

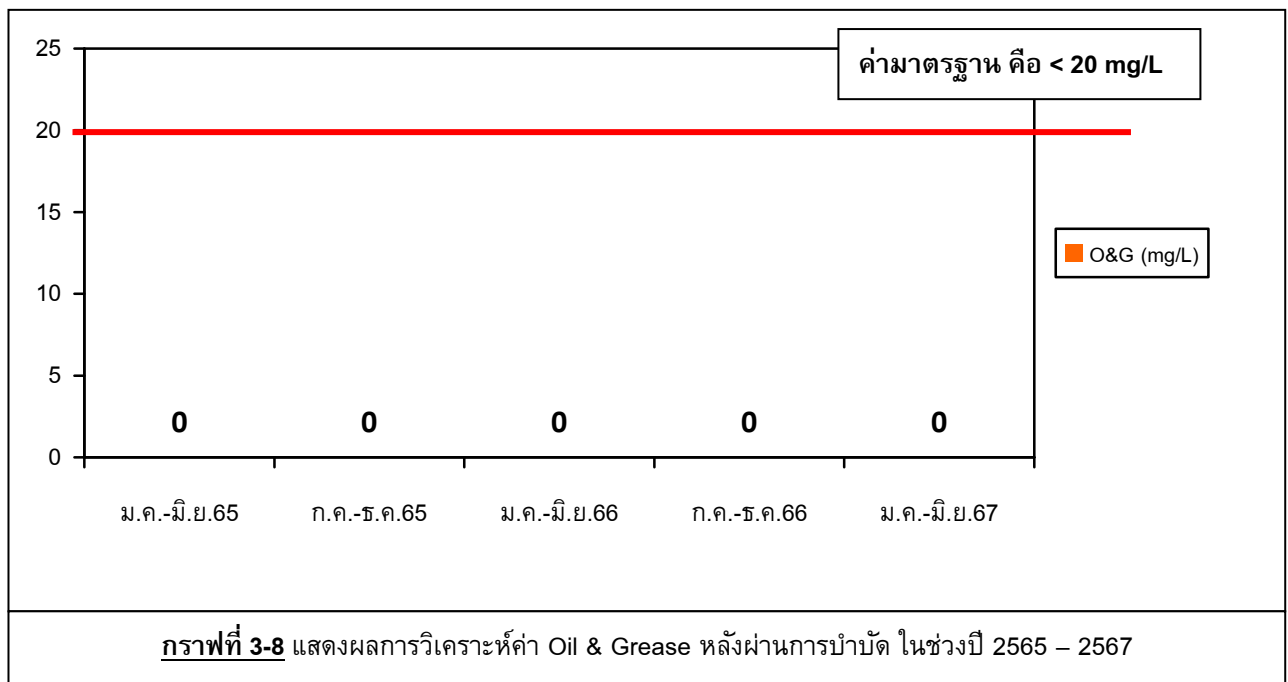
3.3.8 ค่าน้ำมันและไขมัน (Oil & Grease) → ผลวิเคราะห์ย้อนหลัง 3 ปีที่ผ่านมาพบว่าทางห้องปฏิบัติการ 得รายงานค่า
NON - DETECTABLE. ซึ่งในกราฟได้ระบุค่า = 0. mg/L
