## บทที่ 2

### ผลการปฏิบัติตามมาตรการป้องกันและแก้ไขผลกระทบสิ่งแวดล้อม ระยะดำเนินการ

## ตารางสรุปผลการปฏิบัติตามมาตรการทั่วไปของโครงการท่อส่งก๊าซธรรมชาติไปยังโครงการหน่วยผลิตไอน้ำและไฟฟ้า

## อำเภอบ้านโป่ง จังหวัดราชบุรี (ระยะดำเนินการ)

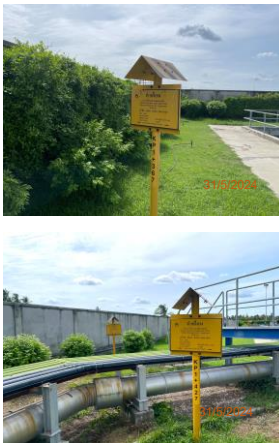
1. ด้านอาชีพ อนามัยและ ความปลอดภัย (ต่อ)	2.3) ดูแลรักษาป้ายแสดงตำแหน่งแนวท่อ ส่งก๊าซฯ ให้เห็นข้อความ และหมายเลข โทรศัพท์แจ้งเหตุอย่างชัดเจน	จากการตรวจติดตามตรวจสอบแนวท่อส่งก๊าซฯ ของโครงการฯ ในระหว่างเดือนมกราคมถึงมิถุนายน พ.ศ. 2567 พบว่า ป้ายแสดงตำแหน่งแนวท่อส่งก๊าซฯ ของโครงการฯ เห็นข้อความ และหมายเลขโทรศัพท์แจ้งเหตุอย่างชัดเจน อย่างไรก็ตามใน ระยะดำเนินการโครงการ ตามมาตรการดังกล่าวอยู่ในความ รับผิดชอบของ บริษัท ปตท. จำกัด (มหาชน)	-

<p>ป้ายแสดงตำแหน่ง แนวท่อก๊าซฯ</p>
