การปฏิบัติตามมาตรการป้องกัน และแก้ไขผลกระทบสิ่งแวดล้อม

2.1 การติดตามตรวจสอบผลการปฏิบัติตามมาตรการป้องกันและแก้ไขผลกระทบสิ่งแวดล้อม

2) คณะผู้ติดตามตรวจสอบของบุคคลที่ 3 (Third Party) เป็นผู้ดำเนินการตรวจสอบและเก็บรวบรวมข้อมูลการปฏิบัติตามมาตรการป้องกัน และแก้ไขผลกระทบสิ่งแวดล้อม รายงานการเปลี่ยนแปลงรายละเอียดโครงการโรงไฟฟ้าชีวมวล SPP มิตรผล ไบโอ-เพาเวอร์ 5 (ระยะดำเนินการ) ของบริษัท มิตรผล ไบโอ-เพาเวอร์ (อุเวียง) จำกัด

ตารางที่ 2-1 ผลการปฏิบัติตามมาตรการป้องกันและแก้ไขผลกระทบสิ่งแวดล้อม (มาตรการทั่วไป) โครงการโรงไฟฟ้าชีวมวล SPP มิตรผล ไบโอ-เพาเวอร์ 5 (ระยะดำเนินการ)

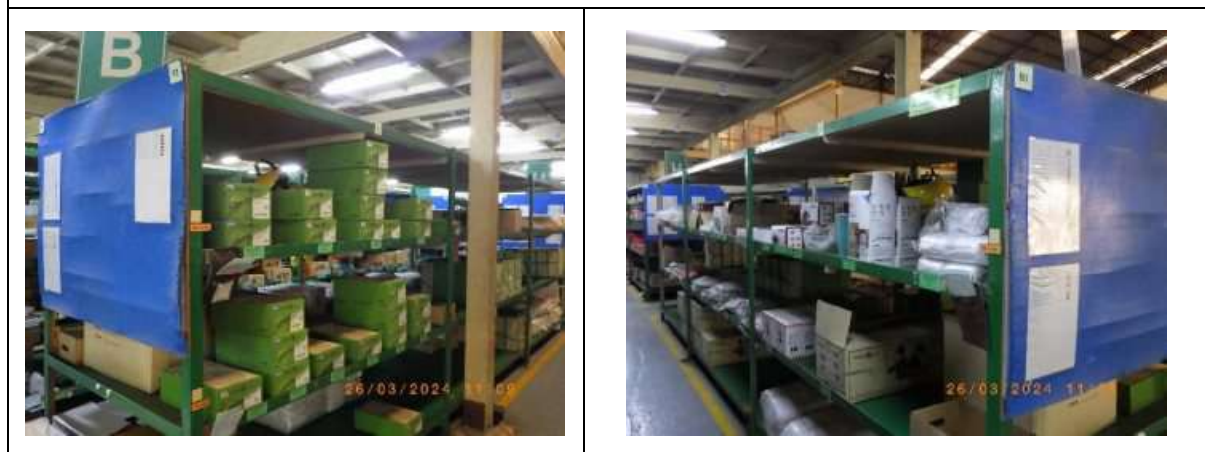
รูปที่ 2-2 อาคารจัดเก็บพัสดุ/อุปกรณ์

(4) จัดเตรียมอุปกรณ์อะไหล่ที่จำเป็นเกี่ยวข้องกับการควบคุมมลพิษทางอากาศให้มีจำนวนเพียงพอใช้ในการแก้ไข ซ่อมแซม เมื่อระบบควบคุมมลพิษทางอากาศขัดข้องได้ทันที	ระบบบำบัดมลพิษทางอากาศ	- โครงการได้มีการจัดเตรียมอุปกรณ์อะไหล่ที่จำเป็นเกี่ยวข้องกับการควบคุมมลพิษทางอากาศให้มีจำนวนเพียงพอใช้ในการแก้ไข ซ่อมแซม เมื่อระบบควบคุมมลพิษทางอากาศขัดข้องได้ทันที ทั้งนี้ในเดือนมกราคม-มิถุนายน พ.ศ. 2567 ยังไม่พบกรณีเกิดการขัดข้องแต่อย่างใด	-	ภาคผนวก ข-24 รูปที่ 2-2

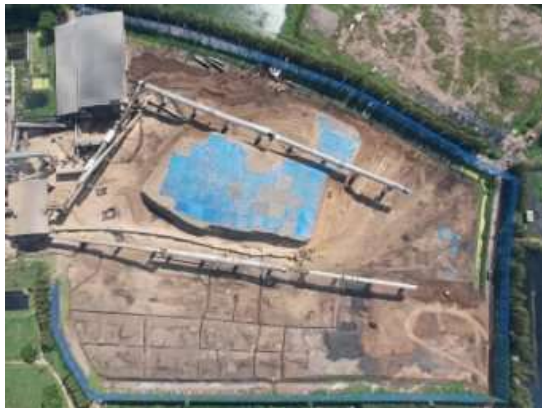
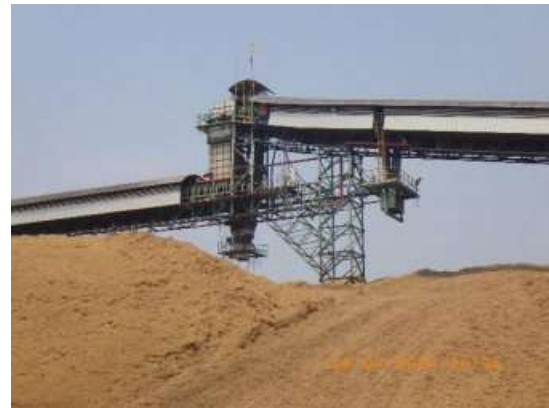
รูปที่ 2-4 กองขานอ้อย

(1) กำหนดให้มีความสูงของกองขนถ่ายไม่เกิน 18 เมตร	พื้นที่ลานกองขนถ่าย	- โครงการมีการควบคุมความสูงของกองขนถ่ายให้ไม่เกิน 18 เมตร ซึ่งไม่เกินระดับความสูงของสายพานลำเลียงขนถ่าย และเป็นความสูงที่มีระดับต่ำกว่าความสูงของตราชั่ว (ตราชั่วสูง 20 เมตร)	-	รูปที่ 2-4

(5) ใช้ผ้าใบคลุมกองขานอ้อยในบริเวณที่ยังไม่นำมาใช้งานเพื่อป้องกันไม่ให้ขานอ้อยปลิว และกันการเปียกชื้นในช่วงฤดูฝน	พื้นที่ลานกองขานอ้อย	- โครงการได้มีการใช้ผ้าใบปิดคลุมกองขานอ้อยในบริเวณที่ยังไม่มีการนำมาใช้งาน เพื่อป้องกันไม่ให้ขานอ้อยฟุ้งกระจาย และเพื่อป้องกันการเปียกกรณีสฝนตก	-	รูปที่ 2-4

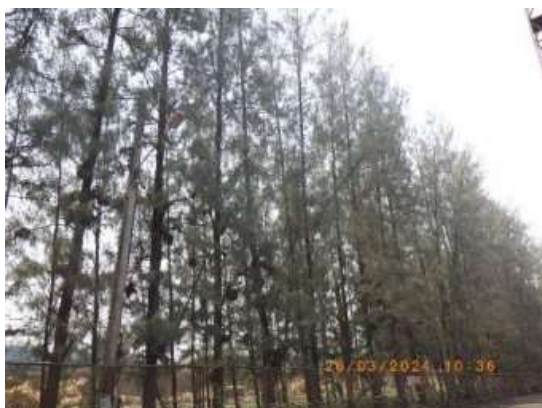
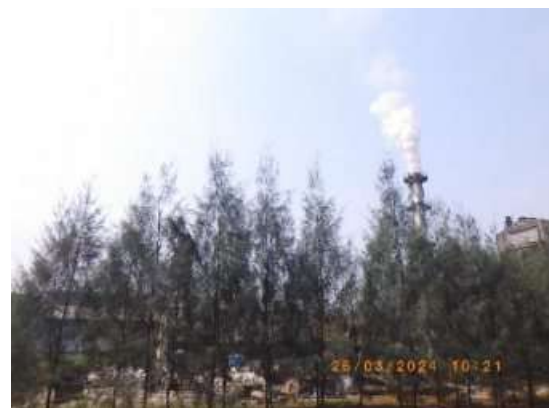
รูปที่ 2-5 แนวกันชนและพื้นที่สีเขียว

(2) ปลุกไม้ทรงสูงสลักด้วยไม้พุ่มด้านนอกตามแนวตราชั่ว	พื้นที่ลานกองขนถ่าย	- โครงการได้ดำเนินการปลุกไม้ทรงสูง สลักกับไม้พุ่ม ได้แก่ ต้นสนประดิพัทธ์ ไทรอังกฤษ โมก โอศก และแคนา โดยรอบกองขนถ่ายไม่น้อยกว่า 3 แถวสลักพื้นปลา เพื่อเป็นแนวกันชนป้องกันการฟุ้งกระจายของฝุ่นละออง	-	ภาคผนวก ข-12 รูปที่ 2-5

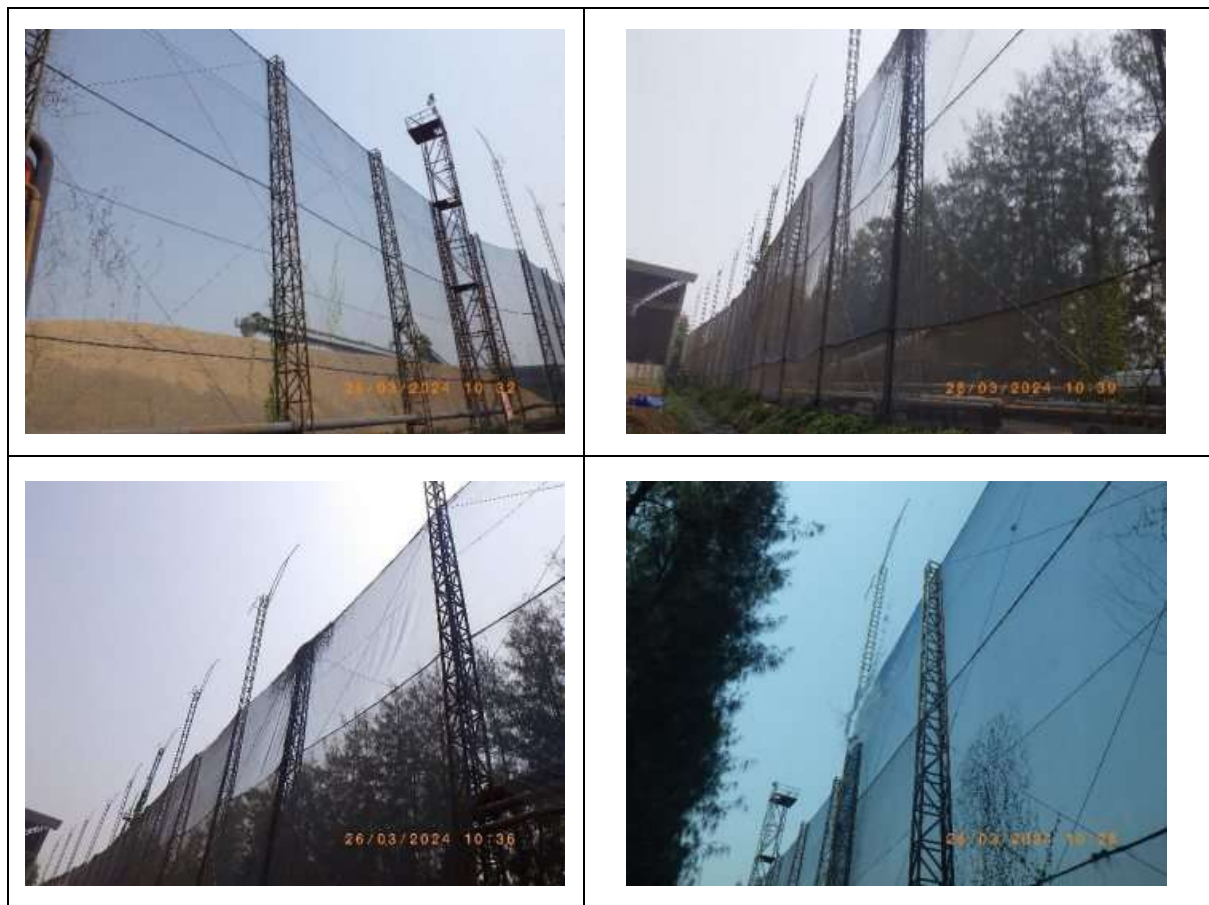
รูปที่ 2-7 แนวตาข่ายรอบกองขานอ้อย

(4) ติดตั้งตาข่ายความสูง 20 เมตรขนาดของตาข่าย 3 มิลลิเมตรให้ครอบคลุมทุกด้านของกองขานอ้อยยกเว้นเส้นทางเข้า-ออก เพื่อดักขานอ้อยไม่ให้ฟุ้งกระจายออกและช่วยลดแรงลมพัดผ่านกองขานอ้อย	พื้นที่ลานกองขานอ้อย	- โครงการได้ติดตั้งตาข่าย มีความสูง 20 เมตร ขนาดของตาข่าย 3 มิลลิเมตร โดยรอบบริเวณของกองขานอ้อย อีกทั้งมีการติดตั้งตาข่ายซ้อนทับ Wind Break ยกเว้นเส้นทางเข้า-ออก เพื่อดักขานอ้อยไม่ให้ฟุ้งกระจายออกและช่วยลดแรงลมที่พัดผ่านกองขานอ้อย	-	รูปที่ 2-7

(8) ตรวจสอบความเร็วลมด้านนอกและด้านในของต่ายในแนวทิศทางลมพัดผ่านเป็นประจำในช่วงฤดูหีบอ้อย จำนวน 1 ครั้ง และช่วงนอกฤดูหีบอ้อยจำนวน 2 ครั้ง เพื่อใช้ประกอบการประเมินประสิทธิภาพในการป้องกันการฟุ้งกระจายของฝุ่นละอองจากขนถ่าย โดยใช้ต่ายที่ติดตั้งทุกด้านของลานกองเก็บขนถ่าย	พื้นที่ลานกองขนถ่าย	- ในช่วงปี พ.ศ. 2567 โครงการดำเนินการติดตามตรวจสอบความเร็วลมด้านนอกและด้านในของต่าย จำนวน 3 ครั้ง เป็นช่วงฤดูหีบอ้อย จำนวน 1 ครั้ง ในเดือนมกราคม พ.ศ. 2567 และช่วงนอกฤดูหีบอ้อย จำนวน 2 ครั้ง ในเดือนพฤษภาคม และมีแผนตรวจวัดเดือนสิงหาคม พ.ศ. 2567 เพื่อใช้ประเมินประสิทธิภาพของต่ายในการป้องกันการฟุ้งกระจายของฝุ่นละอองจากขนถ่าย	-	บทที่ 3 ภาคผนวก ค-2 รูปที่ 2-7

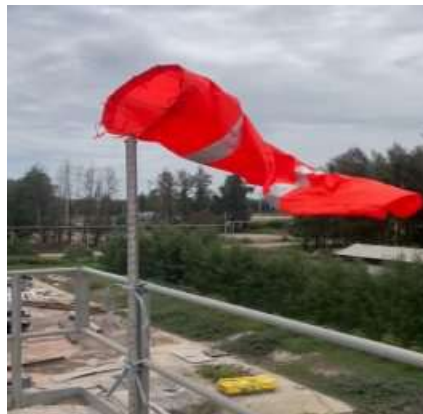
รูปที่ 2-8 ถุงลม (Wind Sock)

(6) ติดตั้งถุงลม (Wind Sock) เพื่อใช้เป็นเครื่องมือในการสังเกตทิศทางของการพัดของลมและใช้เป็นสัญญาณในการป้องกันการฟุ้งกระจายของฝุ่นละอองที่ลานกองขานอ้อยในทิศทางใต้ลม	พื้นที่ลานกองขานอ้อย	- โครงการมีการติดตั้งถุงลม (Wind Sock) ไว้ที่สายพานลำเลียงขานอ้อยเพื่อใช้เป็นเครื่องมือในการสังเกตทิศทางลมและใช้เป็นสัญญาณในการป้องกันการฟุ้งกระจายของฝุ่นละออง	-	รูปที่ 2-8

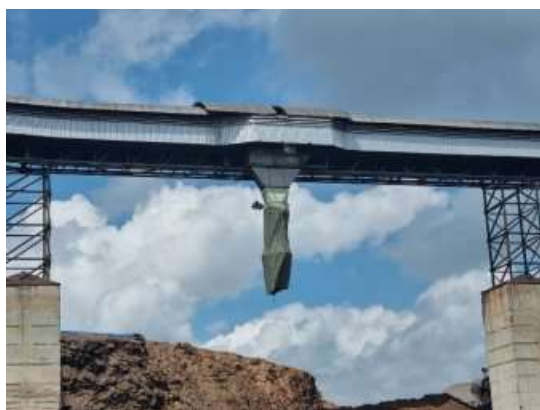
รูปที่ 2-9 ที่ครอบป้องกันฝุ่นฟุ้งกระจาย

(7) กรณีโปรยขานอ้อยลงสู่กองเก็บขานอ้อยต้องติดตั้งครอบกันฝุ่นฟุ้งกระจายที่สามารถปรับความยาวของครอบกันการฟุ้งกระจายของฝุ่นละอองได้ตามความสูงของขานอ้อย	พื้นที่ลานกองขานอ้อย	- โครงการได้ติดตั้งที่ครอบกันฝุ่นฟุ้งกระจายที่สามารถปรับความยาวของครอบกันการฟุ้งกระจายของฝุ่นละอองได้ตามความสูงของขานอ้อย	-	รูปที่ 2-9

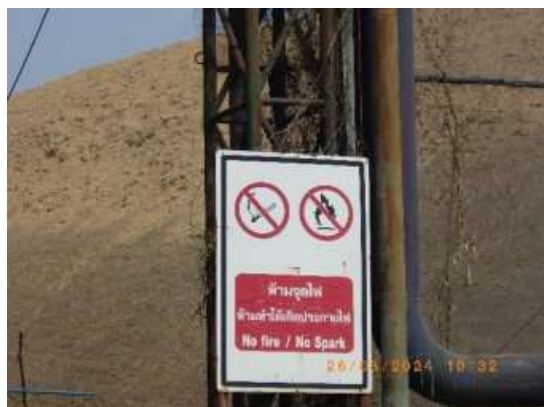
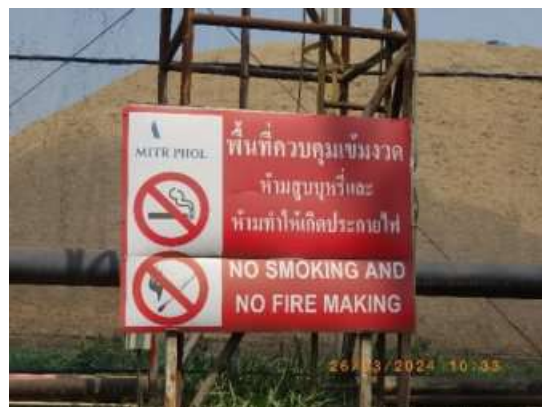
รูปที่ 2-10 ป้ายพื้นที่เฉพาะ

(1) กำหนดให้พื้นที่ลานกองขานอ้อยและอาคารเก็บขานอ้อย เป็นพื้นที่เฉพาะห้ามบุคคลที่ไม่เกี่ยวข้องเข้าไปในพื้นที่ดังกล่าว รวมทั้งสูบบุหรี่หรือนำวัสดุประเภทเชื้อเพลิงไฟเข้าไปในพื้นที่ดังกล่าว	พื้นที่ลานกอง ขานอ้อยและอาคาร เก็บขานอ้อย	- โครงการได้กำหนดให้พื้นที่ลานกองขานอ้อย และอาคารเก็บขานอ้อย เป็นพื้นที่เฉพาะ และห้ามบุคคลที่ไม่เกี่ยวข้องเข้าไปในพื้นที่ดังกล่าว รวมทั้งสูบบุหรี่หรือนำวัสดุประเภทเชื้อเพลิงไฟ เข้าไปในพื้นที่ดังกล่าว	-	รูปที่ 2-10

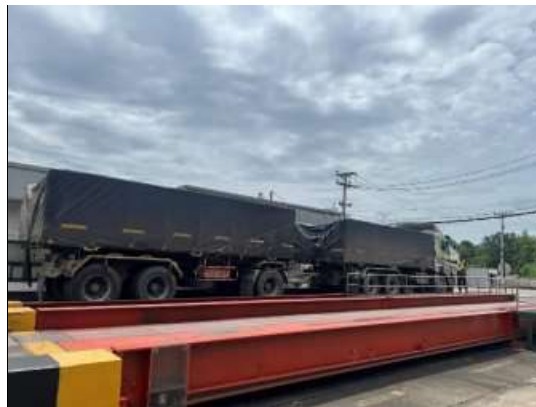
รูปที่ 2-12 การปิดคลุมรถบรรทุกขนส่ง

1. คุณภาพอากาศ (ต่อ) 1.4 มาตรการขนส่งใบอ้อย				
(1) รถบรรทุกใบอ้อยทุกคันต้องกำหนดเป็นเงื่อนไขของสัญญาจ้างจะต้องปิดคลุมอย่างมิดชิด ป้องกันการตกหล่นฟุ้งกระจายตลอดเส้นทางการขนส่ง	เส้นทางขนส่งเชื้อเพลิง	- โครงการได้กำหนดในสัญญาจ้างให้รถบรรทุกอ้อยทุกคัน จะต้องปิดคลุมอย่างมิดชิด ป้องกันการตกหล่นฟุ้งกระจายตลอดเส้นทางการขนส่ง	-	ภาคผนวก ข-15 ภาคผนวก ข-16 รูปที่ 2-12

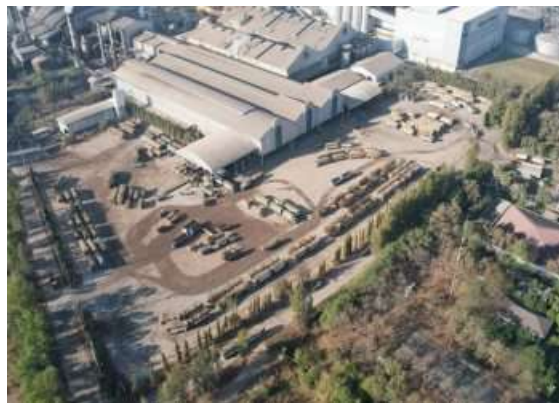
รูปที่ 2-13 พื้นที่จอดรถบรรทุก

(2) จัดให้มีพื้นที่สำหรับจอดรถบรรทุกใบอ้อยอย่างเพียงพอ	พื้นที่ลานจอดรถบรรทุกอ้อยของโรงงานน้ำตาล	- โครงการดำเนินการจัดให้มีพื้นที่สำหรับจอดรถบรรทุกอ้อยอย่างเพียงพอต่อจำนวนรถบรรทุกอ้อย	-	รูปที่ 2-13

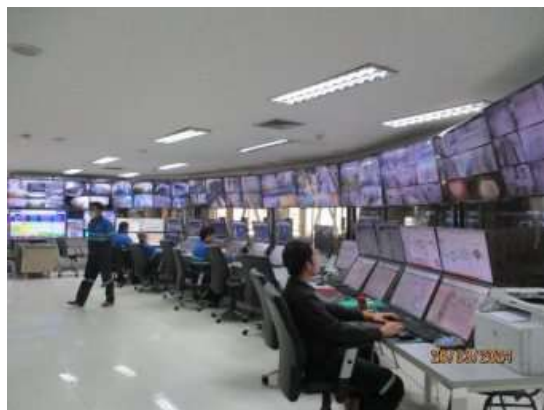
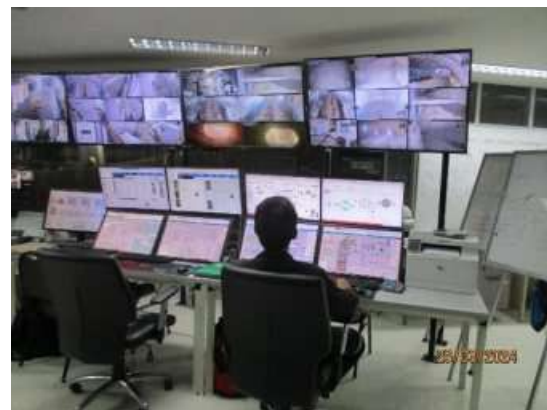
รูปที่ 2-16 ห้องควบคุมการทำงาน (Control Room)

(6) หากไม่สามารถควบคุมมลพิษทางอากาศให้อยู่ในเกณฑ์ค่าควบคุมได้ โครงการต้องหยุดผลิตไฟฟ้าเพื่อทำการซ่อมบำรุงให้แล้วเสร็จและอยู่ในสภาพพร้อมใช้งานก่อนเดินระบบใหม่อีกครั้ง	พื้นที่โครงการ	- โครงการได้มีการควบคุมมลพิษทางอากาศให้อยู่ในเกณฑ์ควบคุมอยู่เสมอ ซึ่งในเดือนมกราคม-มิถุนายน พ.ศ. 2567 ยังไม่พบกรณีมลพิษทางอากาศไม่อยู่ในเกณฑ์ค่าที่ควบคุมได้ อย่างไรก็ตาม ในกรณีที่ไม่สามารถควบคุมมลพิษทางอากาศให้อยู่ในเกณฑ์ค่าควบคุมได้ โครงการต้องหยุดผลิตไฟฟ้าเพื่อทำการซ่อมบำรุงให้แล้วเสร็จและอยู่ในสภาพพร้อมใช้งานก่อนเดินระบบใหม่อีกครั้ง	-	รูปที่ 2-16
