บทที่ 1 : บทนำ

1.1 ความเป็นมาของโครงการ

**ผลการปฏิบัติตามมาตรการป้องกันและแก้ไขผลกระทบสิ่งแวดล้อม โครงการขยายท่าเทียบเรือ
ของบริษัท ศรีราชา ฮาร์เบอร์ จำกัด (มหาชน) ระหว่างเดือนมกราคม-มิถุนายน พ.ศ. 2567**

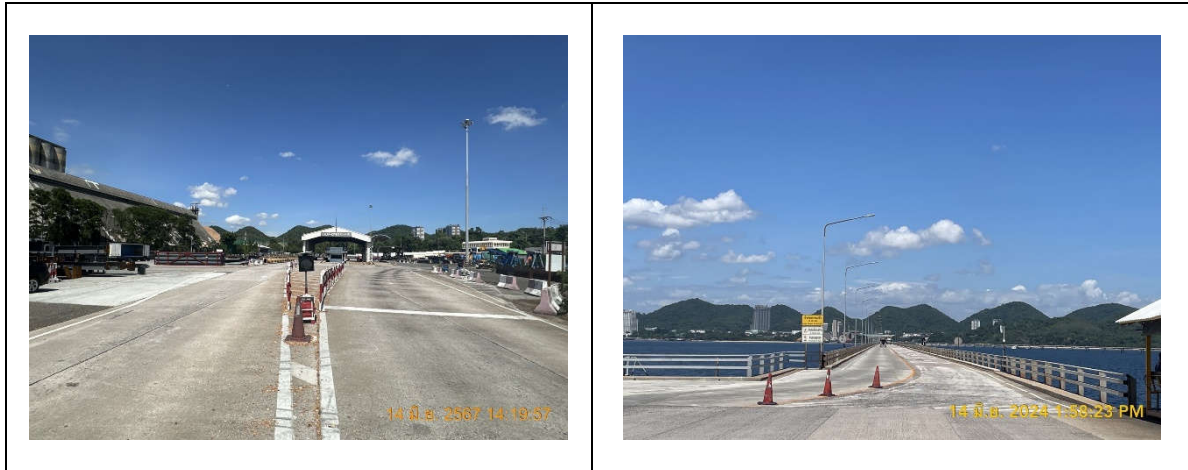
รูปถ่ายที่ 3.2-1 : พื้นผิวถนนภายในพื้นที่โครงการ

| ผลกระทบสิ่งแวดล้อม | มาตรการป้องกันและแก้ไขผลกระทบสิ่งแวดล้อม | รายละเอียดการปฏิบัติตามมาตรการป้องกันและแก้ไขผลกระทบสิ่งแวดล้อม | หมายเหตุ |
|---|---|---|---|
| 1. คุณภาพอากาศ | 1. คอยตรวจตราดูแลสภาพผิวถนนภายในโครงการให้อยู่ในสภาพสมบูรณ์อยู่เสมอ เพื่อลดปัญหาฝุ่นจากถนนฟุ้งกระจาย | - โครงการจัดให้มีเจ้าหน้าที่คอยตรวจตราดูแลสภาพผิวถนนให้มีสภาพสมบูรณ์ และทำความสะอาดถนนด้วยรถดูดฝุ่นเพื่อลดปัญหาฝุ่นจากถนนฟุ้งกระจาย | รูปถ่ายที่ 3.2-1 ถึงรูปถ่ายที่ 3.2-2 |

| ผลกระทบสิ่งแวดล้อม | มาตรการป้องกันและแก้ไขผลกระทบสิ่งแวดล้อม | รายละเอียดการปฏิบัติตามมาตรการป้องกันและแก้ไขผลกระทบสิ่งแวดล้อม | หมายเหตุ |
|---|---|--|---|
| | 5. ดูแลสภาพถนนภายในโครงการ อยู่ในสภาพดีอยู่เสมอ | - โครงการจัดให้มีเจ้าหน้าที่คอยตรวจสอบสภาพถนนในพื้นที่โครงการ ให้มีสภาพดีพร้อมใช้งานอยู่เสมอ | รูปถ่ายที่ 3.2-1 |

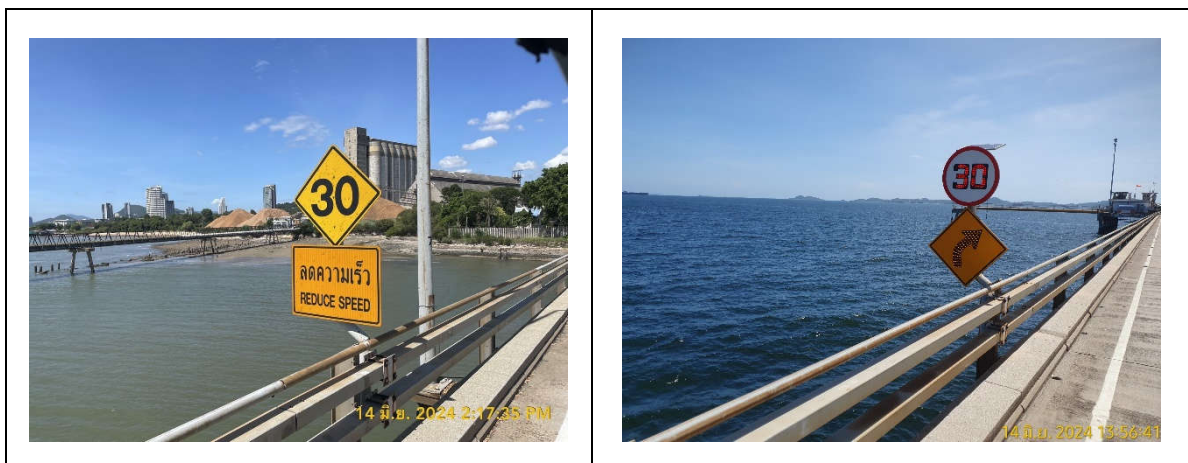
รูปถ่ายที่ 3.2-3 : ป้ายจำกัดความเร็วภายในโครงการ

| ผลกระทบสิ่งแวดล้อม | มาตรการป้องกันและแก้ไขผลกระทบสิ่งแวดล้อม | รายละเอียดการปฏิบัติตามมาตรการป้องกันและแก้ไขผลกระทบสิ่งแวดล้อม | หมายเหตุ |
|---|---|---|---|
| | 2. ควบคุมความเร็วรถบรรทุกที่ขนส่งสินค้าผ่านท่าเรือของบริษัท ศรีราชา ฮาร์เบอร์ จำกัด (มหาชน) ขณะแล่นผ่านทางเข้าโครงการไม่ให้เกิน 40 กิโลเมตร/ชั่วโมง และใช้ผ้าใบคลุมสินค้าทุกครั้ง | - โครงการได้ควบคุมความเร็วรถบรรทุกขณะแล่นผ่านทางเข้าโครงการ โดยติดตั้งป้ายจำกัดความเร็วรถบรรทุกที่วิ่งบนถนนชนวนิชย์ (ถนนโซโลเกา) ไม่ให้เกิน 40 กิโลเมตร/ชั่วโมง และภายในพื้นที่โครงการไม่เกิน 30 กิโลเมตร/ชั่วโมง และกำชับให้รถบรรทุกต้องผ้าใบปิดคลุมสินค้าทุกครั้ง | รูปถ่ายที่ 3.2-3 ถึงรูปถ่ายที่ 3.2-5 |

| ผลกระทบสิ่งแวดล้อม | มาตรการป้องกันและแก้ไขผลกระทบสิ่งแวดล้อม | รายละเอียดการปฏิบัติตามมาตรการป้องกันและแก้ไขผลกระทบสิ่งแวดล้อม | หมายเหตุ |
|---|---|---|---|
| 2. ระดับเสียง | 1. รถบรรทุกที่ขนถ่ายสินค้า จำกัดความเร็วขณะที่วิ่งบนถนนชุมชน (ถนนไฮโลเก่า) ไม่ให้เกิน 40 กิโลเมตร/ชั่วโมง และเมื่อวิ่งในโครงการไม่ให้เกิน 30 กิโลเมตร/ชั่วโมง | - โครงการควบคุมความเร็วรถบรรทุกขณะแล่นผ่านทางเข้าโครงการ โดยติดตั้งป้ายจำกัดความเร็วขณะที่วิ่งบนถนนชุมชน (ถนนไฮโลเก่า) ไม่ให้เกิน 40 กิโลเมตร/ชั่วโมง และภายในพื้นที่โครงการไม่เกิน 30 กิโลเมตร/ชั่วโมง | รูปถ่ายที่ 3.2-3 ถึงรูปถ่ายที่ 3.2-4 |

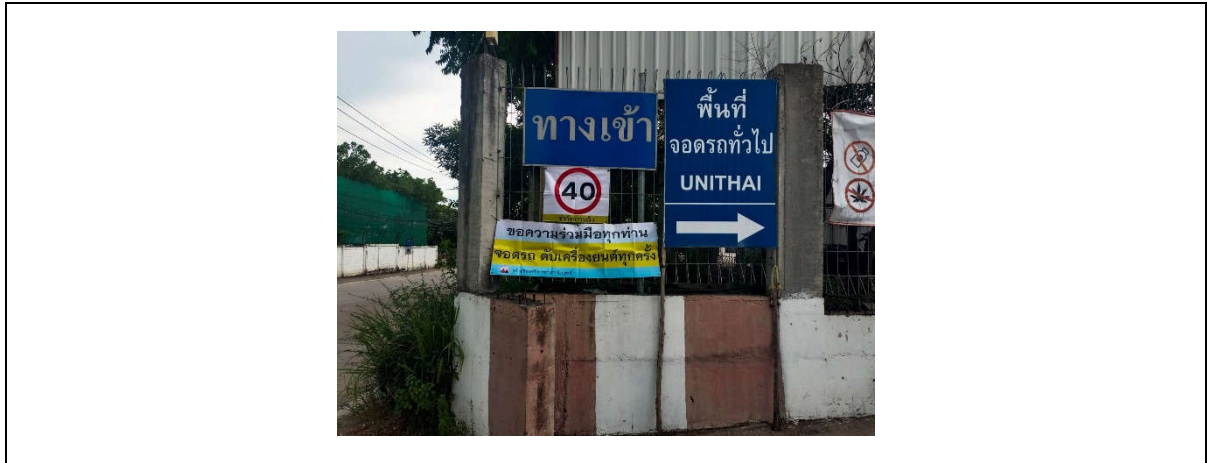
รูปถ่ายที่ 3.2-4 : ป้ายจำกัดความเร็วภายนอกโครงการ

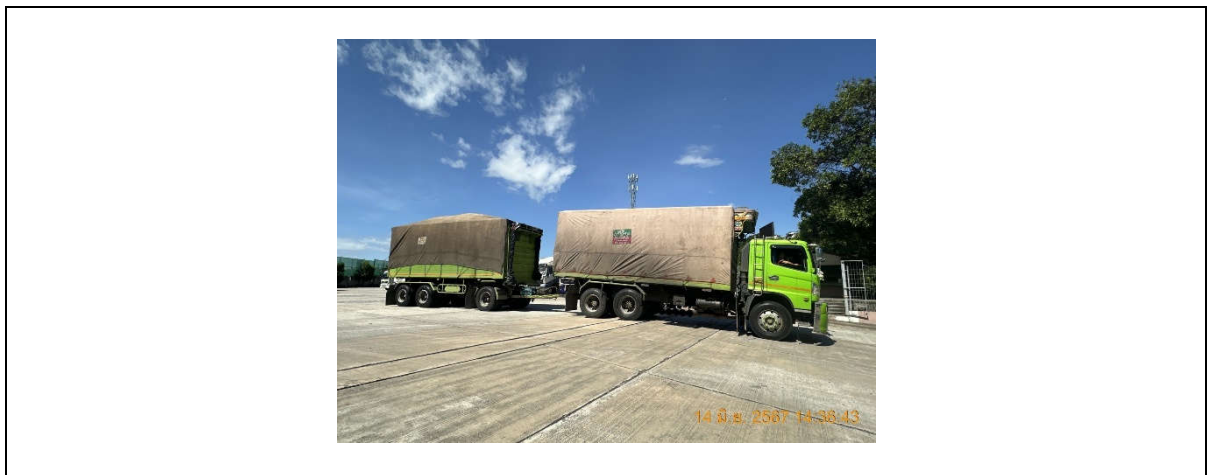
รูปถ่ายที่ 3.2-5 : รถบรรทุกปิดคลุมผ้าใบ

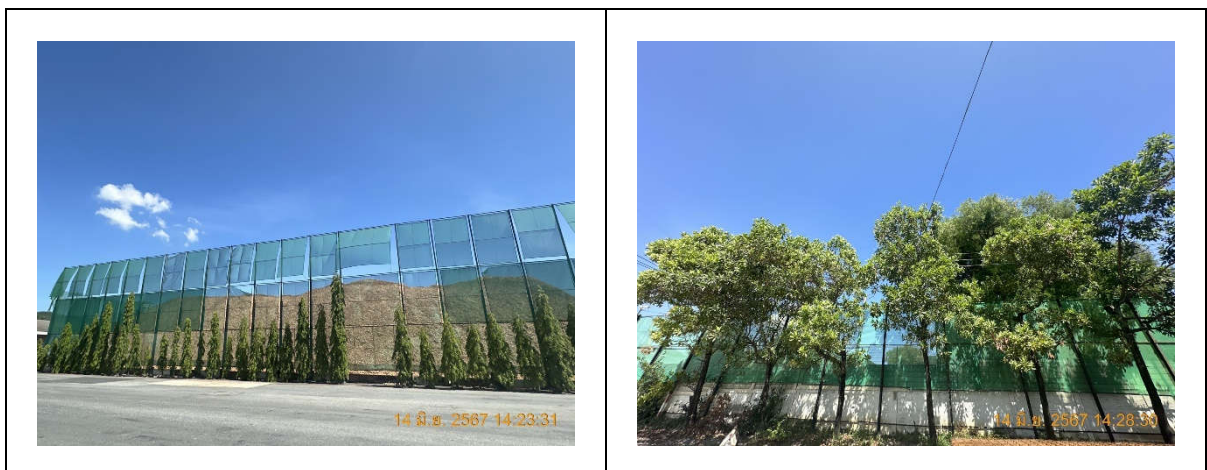
รูปถ่ายที่ 3.2-6 : พื้นที่สีเขียวของโครงการ

| ผลกระทบสิ่งแวดล้อม | มาตรการป้องกันและแก้ไขผลกระทบสิ่งแวดล้อม | รายละเอียดการปฏิบัติตามมาตรการป้องกันและแก้ไขผลกระทบสิ่งแวดล้อม | หมายเหตุ |
|---|---|---|---|
| | 3. บล็อกไอน้ำมันโดยรอบพื้นที่โครงการ | - โครงการได้ปลูกไม้ยืนต้นโดยรอบพื้นที่โครงการ และได้ติดตั้งตาข่ายกันฝุ่น เพื่อป้องกันการฟุ้งกระจายของฝุ่นละออง | รูปถ่ายที่ 3.2-6 |

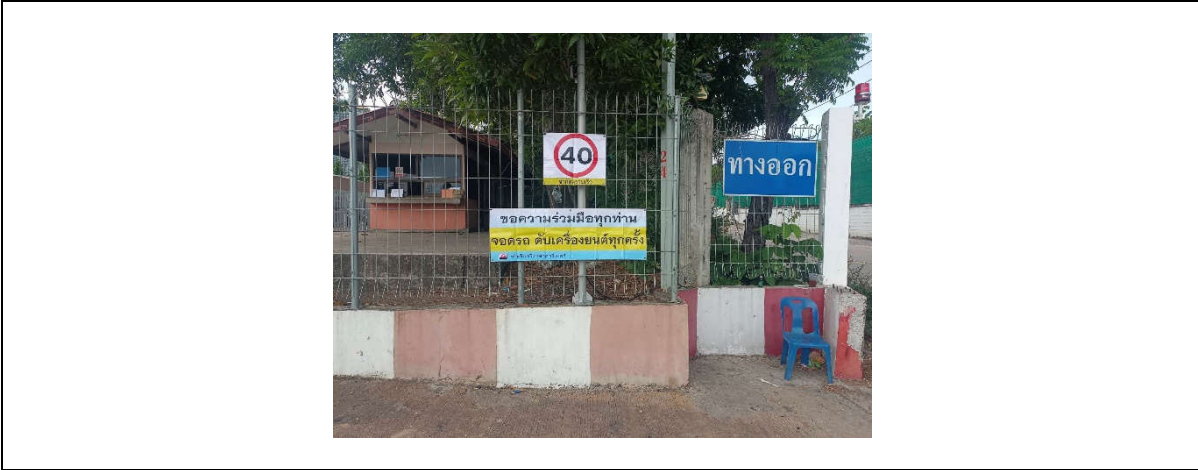
รูปถ่ายที่ 3.2-7 : ป้ายเตือนให้ดับเครื่องยนต์ขณะจอดรถ

| ผลกระทบสิ่งแวดล้อม | มาตรการป้องกันและแก้ไขผลกระทบสิ่งแวดล้อม | รายละเอียดการปฏิบัติตามมาตรการป้องกันและแก้ไขผลกระทบสิ่งแวดล้อม | หมายเหตุ |
|---|---|---|---|
| | 2. ห้ามรถบรรทุกที่ขนถ่ายสินค้า ดัดเครื่องยนต์ขณะจอด รรรถขนถ่ายสินค้าที่ลานจอดรถบนฝั่ง | - โครงการกำชับให้ผู้ขับรถบรรทุกที่มาขนถ่ายสินค้าดับเครื่องยนต์ทุกครั้งขณะรอนถ่ายสินค้า และได้ติดตั้งป้ายเตือนกำกับไว้ บริเวณลานจอดรถบรรทุก และบริเวณทางเข้า-ออกโครงการ | รูปถ่ายที่ 3.2-7 ถึงรูปถ่ายที่ 3.2-8 |

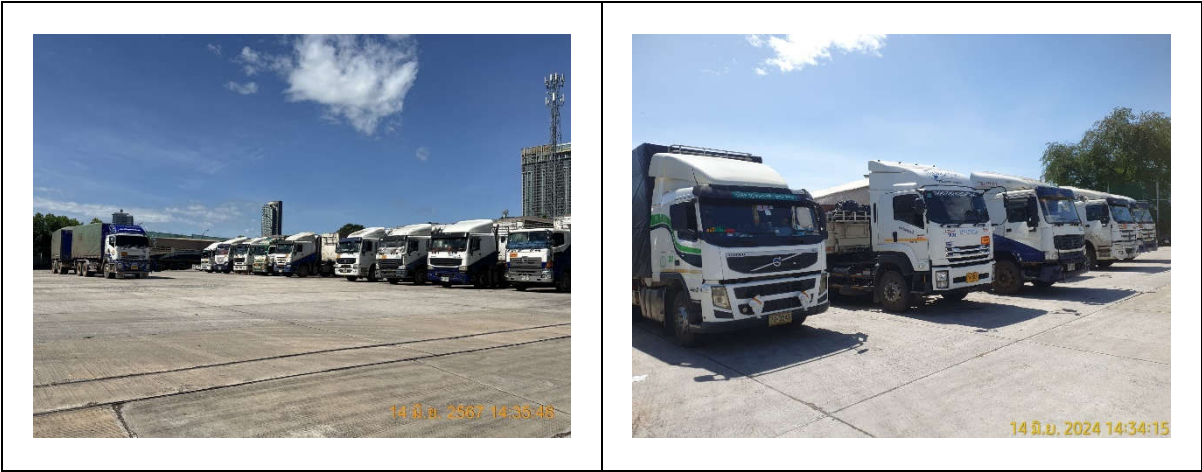
รูปถ่ายที่ 3.2-8 : ลานจอดรถบรรทุก

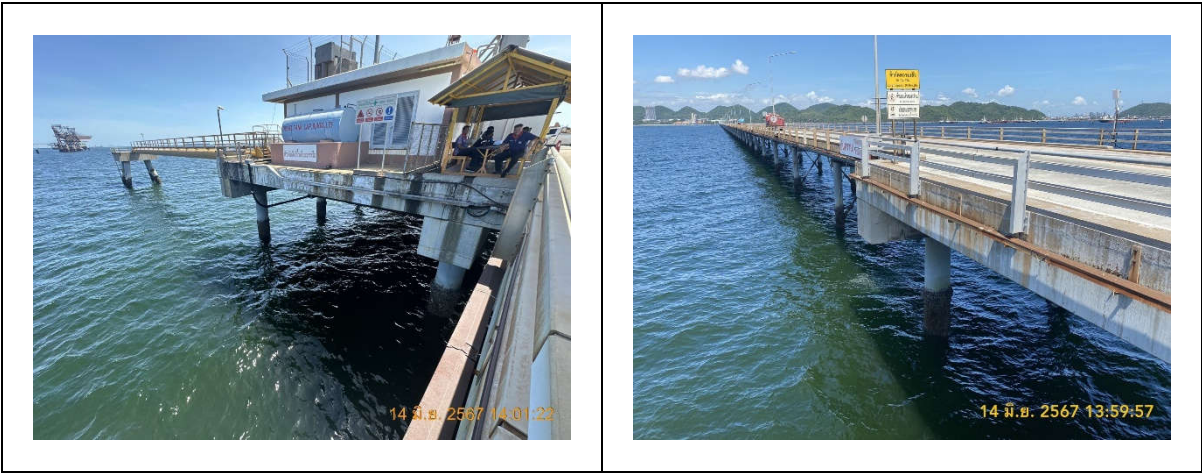
รูปถ่ายที่ 3.2-9 : การตรวจสอบบริเวณใต้ท่าเทียบเรือไม่ให้มีเศษขยะ

| ผลกระทบสิ่งแวดล้อม | มาตรการป้องกันและแก้ไขผลกระทบสิ่งแวดล้อม | รายละเอียดการปฏิบัติตามมาตรการป้องกันและแก้ไขผลกระทบสิ่งแวดล้อม | หมายเหตุ |
|---|---|---|---|
| 3. สมุทรศาสตร์ | 1. คอยตรวจสอบบริเวณพื้นที่ท่าเรือไม่ให้มีเศษขยะ หรือวัสดุติดค้างอยู่ใต้ท่าเรือ ถ้าพบให้เก็บขึ้นมาส่งถึงพักขยะบนฝั่ง เพื่อให้เทศบาลตำบลเจ้าพระยาสุรศักดิ์ขนไปกำจัด | - โครงการจัดให้มีเจ้าหน้าที่ตรวจสอบบริเวณพื้นที่ท่าเรือไม่ให้มีเศษขยะ หรือวัสดุติดค้างอยู่ใต้ท่าเรือ หากพบเห็นจะทำการเก็บขึ้นมาส่งถึงพักขยะบนฝั่ง และให้เทศบาลนครเจ้าพระยาสุรศักดิ์เข้ามาเก็บกำจัดต่อไป | รูปถ่ายที่ 3.2-9 |

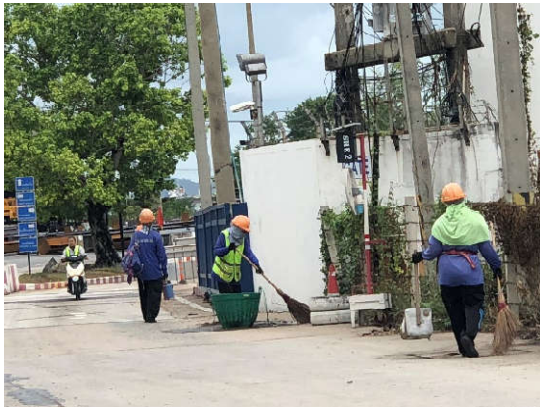
รูปถ่ายที่ 3.2-10 : เจ้าหน้าที่ทำความสะอาด

| ผลกระทบสิ่งแวดล้อม | มาตรการป้องกันและแก้ไขผลกระทบสิ่งแวดล้อม | รายละเอียดการปฏิบัติตามมาตรการป้องกันและแก้ไขผลกระทบสิ่งแวดล้อม | หมายเหตุ |
|---|---|---|---|
| | 2. เก็บกวาดเศษวัสดุต่าง ๆ บริเวณท่าเทียบเรือไม่ให้ตกหล่นลงทะเลจนอาจไปติดใต้ท่าเรือได้ | - โครงการจัดให้มีเจ้าหน้าที่เก็บกวาดวัสดุต่างๆ บริเวณท่าเทียบเรือ เพื่อให้วัสดุต่างๆ ตกหล่นลงทะเล | รูปถ่ายที่ 3.2-10 |

| ผลกระทบสิ่งแวดล้อม | มาตรการป้องกันและแก้ไขผลกระทบสิ่งแวดล้อม | รายละเอียดการปฏิบัติตามมาตรการป้องกันและแก้ไขผลกระทบสิ่งแวดล้อม | หมายเหตุ |
|---|---|---|---|
| 4. คุณภาพน้ำทะเล | 1. ห้ามเรือขนส่งสินค้าทิ้งน้ำอับเฉา/ของเสีย/ขยะ ลงทะเลเมื่อจอดเทียบท่า | - โครงการจัดให้มีเจ้าหน้าที่ดูแลให้เรือขนส่งสินค้าทิ้งขยะหรือของเสียลงสู่ทะเล โดยทำการติดตั้งป้ายเตือนห้ามทิ้งขยะลงในทะเลบริเวณท่าเทียบเรือ และจัดให้มีเจ้าหน้าที่ทำความสะอาดเรืออย่างสม่ำเสมอ รวมทั้งห้ามเรือขนส่งสินค้าทิ้งน้ำอับเฉาบริเวณหน้าท่า | รูปถ่ายที่ 3.2-10 ถึงรูปถ่ายที่ 3.2-11 |
| | 3. เก็บกวาดทำความสะอาดพื้นที่ท่าเรือทุกครั้งหลังจากขนถ่ายสินค้า | - โครงการจัดให้มีเจ้าหน้าที่คอยดูแลทำความสะอาดพื้นที่ท่าเรือ หลังจากขนถ่ายสินค้าทุกครั้ง | รูปถ่ายที่ 3.2-10 |

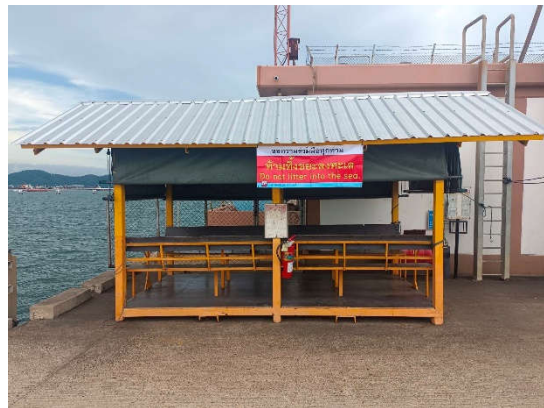
รูปถ่ายที่ 3.2-11 : ป้ายเตือนห้ามทิ้งขยะลงในทะเล

| ผลกระทบสิ่งแวดล้อม | มาตรการป้องกันและแก้ไขผลกระทบสิ่งแวดล้อม | รายละเอียดการปฏิบัติตามมาตรการป้องกันและแก้ไขผลกระทบสิ่งแวดล้อม | หมายเหตุ |
|---|---|---|---|
| | 4. ควบคุมดูแลพนักงาน และคนงานให้ทิ้งขยะมูลฝอยลงถัง ห้ามไม่ให้ทิ้งลงทะเล | - โครงการได้ดำเนินการควบคุมดูแล/ประชาสัมพันธ์ให้พนักงานและคนงานทิ้งขยะมูลฝอยลงในภาชนะที่จัดเตรียมไว้ และได้ติดตั้งป้ายเตือนห้ามทิ้งขยะลงในทะเลบริเวณหน้าท่าเทียบเรือ | รูปถ่ายที่ 3.2-11 ถึงรูปถ่ายที่ 3.2-12 |

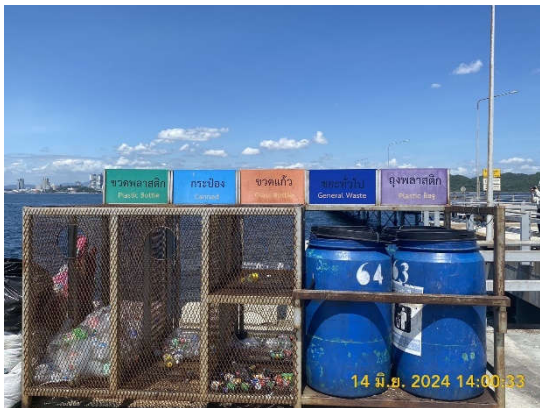
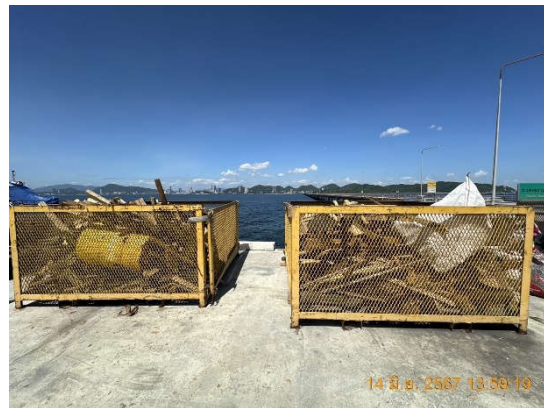
รูปถ่ายที่ 3.2-12 : ถังขยะแยกประเภท บริเวณหน้าท่าเทียบเรือ

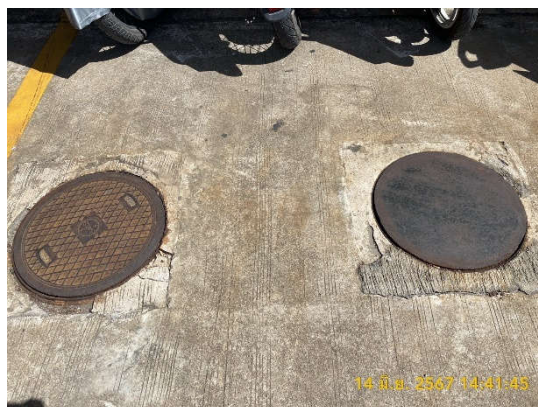
รูปถ่ายที่ 3.2-13 : ระบบบำบัดน้ำเสียที่สำนักงานท่าเรือ

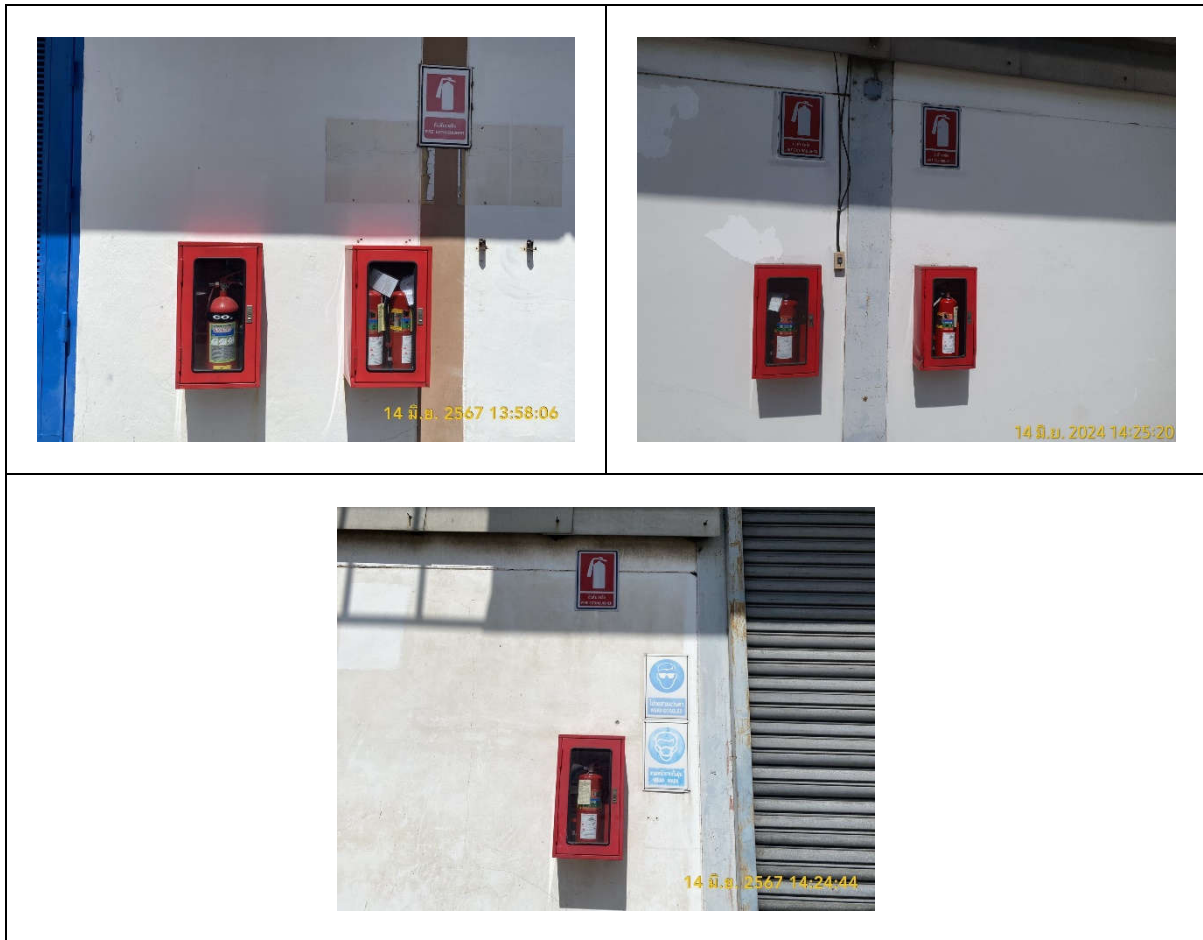
รูปถ่ายที่ 3.2-20 : ถังดับเพลิงภายในพื้นที่โครงการ

(1) บริเวณพื้นที่บนบกของโครงการ จัดให้มีการติดตั้งถังดับเพลิงเคมี ขนาด 15 ปอนด์ ตามจุดต่างๆ ของพื้นที่โครงการ พร้อมทั้งมีการตรวจสอบถังดับเพลิงให้มีสภาพการใช้งานอย่างสม่ำเสมอ
