โครงการ ไอดีโอ โมบี สาทร ตั้งอยู่ที่ถนนกรุงธนบุรี แขวงบางลำภูล่าง เขตคลองสาน กรุงเทพมหานคร ดำเนินการโดย บริษัท อนันดา ดีเวลลอปเม้นท์ จำกัด (มหาชน) สำนักงานตั้งอยู่เลขที่ 99/1 หมู่ 14 ซอยหมู่บ้าน วินด์มิลล์ ตำบลบางพลีใหญ่ อำเภอบางพลี จังหวัดสมุทรปราการ โดยโครงการเป็นอาคารชุดพักอาศัยจำนวน 1 อาคาร ขนาดความสูง 31 ชั้น ความสูง 108.85 เมตร (ความสูงวัดถึงระดับหลังคา คสล.) มีจำนวนห้องชุดรวมทั้งสิ้น 529 ห้อง (แบ่งเป็นห้องชุดเพื่อการพักอาศัย จำนวน 528 ห้อง และห้องชุดเพื่อการพาณิชย์จำนวน 1 ห้อง) โดยก่อสร้างบนพื้นที่ดินขนาด 2-2- 19 ไร่ (4,076 ตารางเมตร)

รายงานฉบับนี้ จัดทำขึ้นเพื่อรายงานผลการปฏิบัติตามมาตรการป้องกันและแก้ไขผลกระทบสิ่งแวดล้อมและมาตรการติดตามตรวจสอบคุณภาพสิ่งแวดล้อม ระยะดำเนินโครงการ ไอดีโอ โมบี สาทร บริษัท อนันดา ดีเวลลอปเม้นท์ จำกัด (มหาชน) ประจำปีเดือนมกราคม – มิถุนายน 2567

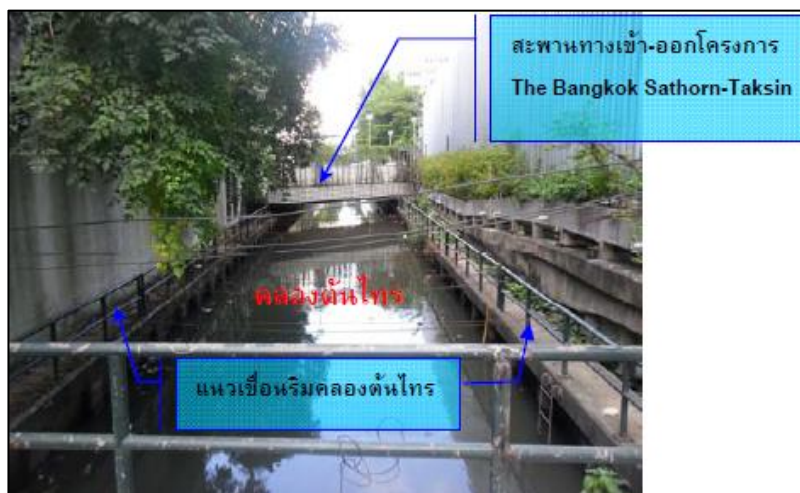
ภาพที่ 2.1-2 สภาพทางเดินขนานริมคลองต้นไทร

สำหรับผลกระทบต่อการใช้ทางเดินริมคลองตันไทรนั้น เนื่องจากทางเดินดังกล่าวเป็นทางเดินขนานริมคลองตันไทรที่คั่นอยู่ระหว่างพื้นที่โครงการส่วนที่ 1 และพื้นที่โครงการส่วนที่ 2 โดยทางเดินทั้ง 2 ฝั่งคลองมีความกว้าง 0.8 เมตร โดยทางเดินจะถูกคั่นด้วยบริเวณสะพานทางเข้า-ออกโครงการ The Bangkok Sathorn-Taksin (ดูภาพถ่ายที่ 2.1-2 ประกอบ) ซึ่ง 2 ฝั่งของทางเดินไม่มีบ้านพักอาศัย จึงไม่มีผู้ใช้ประโยชน์ ดังนั้น ในการรื้อถอนแผ่นพื้นคอนกรีตดังกล่าวจะไม่ส่งผลกระทบต่อการใช้ทางเดินริมคลองแต่อย่างใด

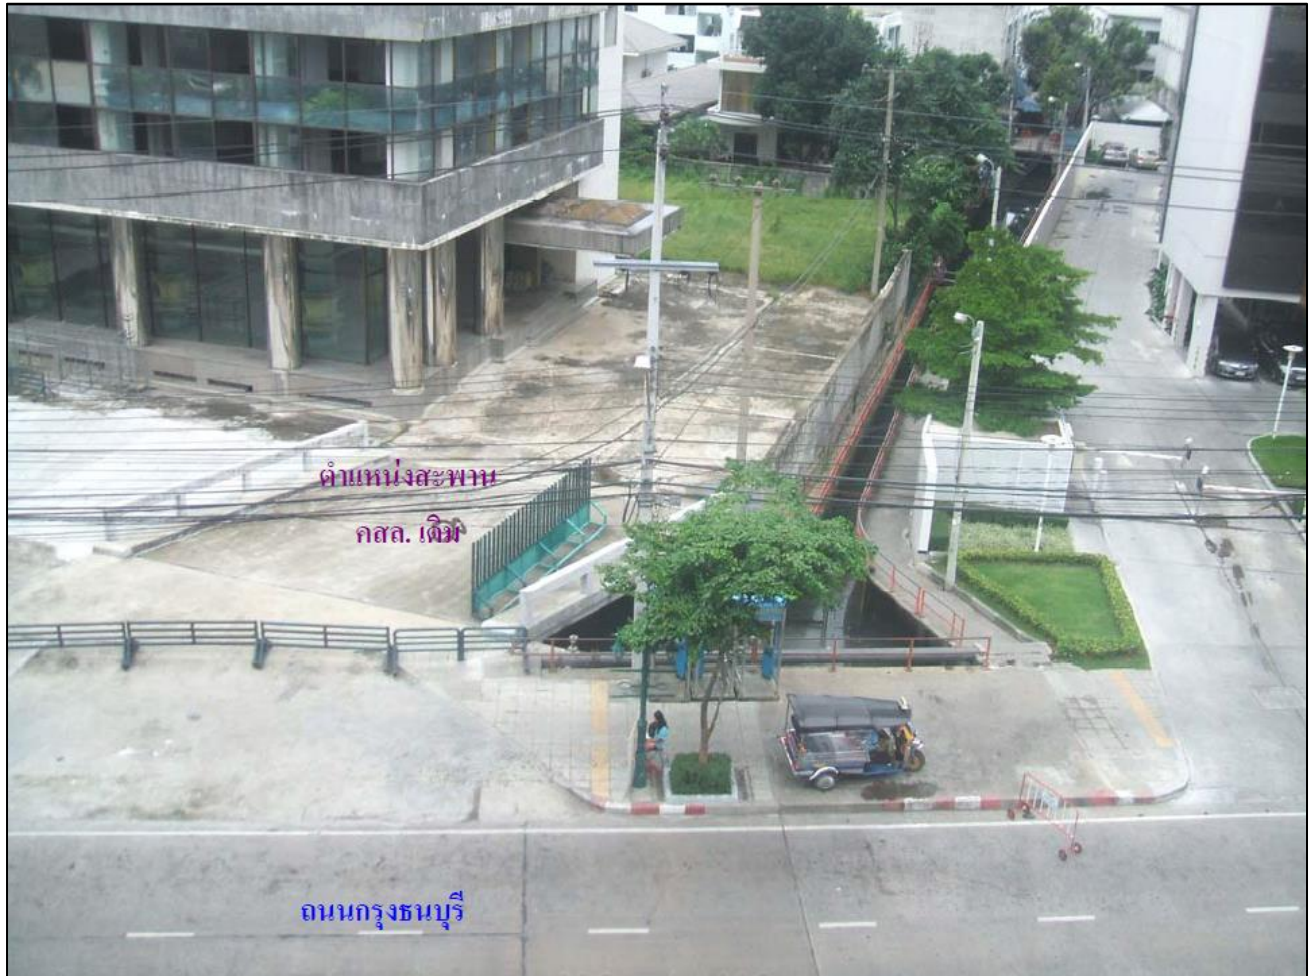
ภาพที่ 2.1-10 สภาพสะพาน คสล. เดิม ความกว้าง 12 เมตร

อนึ่ง สภาพปัจจุบันพื้นที่โครงการส่วนที่ 1 เป็นพื้นที่กำลังก่อสร้างสำนักงานขายชั่วคราวของโครงการ ไอทีโอ โมบี สาทร และพื้นที่ส่วนที่ 2 เป็นที่ตั้งของอาคารร้าง ขนาดความสูง 14 ชั้น (กำลังรื้อถอน) โดยระหว่าง พื้นที่โครงการส่วนที่ 1 และส่วนที่ 2 ถูกคั่นด้วยคลองตันไทร ความกว้างประมาณ 8 เมตร โดยมีสะพานข้าม คลอง คสล. ความกว้าง 12 เมตร จำนวน 1 แห่ง ซึ่งเป็นสะพานที่มีอยู่เดิมเชื่อมระหว่างพื้นที่โครงการส่วนที่ 1 และส่วนที่ 2 ทั้งนี้ สะพานดังกล่าวก่อสร้างตามใบอนุญาตก่อสร้างอาคาร ดัดแปลงอาคาร หรือรื้อถอนอาคาร (แบบ อ.1) เลขที่ 738/2533 เป็นสะพาน คสล. ความกว้าง 12 เมตร แบ่งเป็นผิวจราจร 2 ช่องทาง และมีทางเท้า 2 ด้าน ความกว้างด้านละ 1 เมตร (ดูภาพถ่ายที่ 2.1-1) ทั้งนี้ ในการพัฒนาโครงการจะยังคงใช้สะพาน คสล. เดิม ในการเข้า – ออก เชื่อมกับถนนกรุงธนบุรี

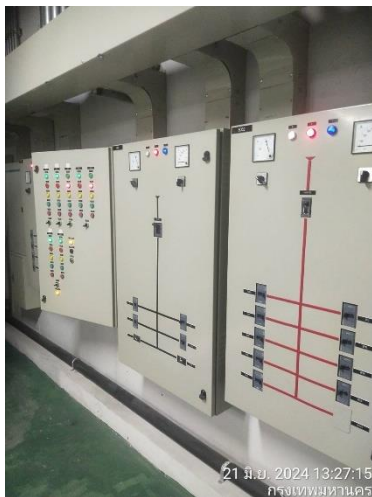
ภาพที่ 7 ระบบการบำบัดน้ำเสีย

2.1.4 คุณภาพน้ำ	1. จัดให้มีระบบบำบัดน้ำเสียแบบเกราะ-กรองไว้ อากาศ-เติมอากาศ จำนวน 1 ชุด ออกแบบให้ สามารถรองรับน้ำเสียจากอาคารโครงการได้ 313 ลูกบาศก์เมตร/วัน สามารถบำบัดน้ำเสียให้มี	โครงการจัดให้มีระบบบำบัดน้ำเสียแบบเกราะ-กรอง ไว้อากาศ-เติมอากาศ สามารถบำบัดน้ำเสียให้มี คุณภาพตามมาตรฐานน้ำทิ้งประเภท ก	-	- ดังภาพที่ 7

2.2.2 นิเวศวิทยาทางน้ำ	- ดูแลรักษาระบบบำบัดน้ำรวมของโครงการให้ สามารถทำงานได้อย่างต่อเนื่องและมีประสิทธิภาพ	โครงการจัดให้ดูแลรักษาระบบบำบัดน้ำรวมของ โครงการให้สามารถทำงานได้อย่างต่อเนื่องและมี ประสิทธิภาพ	-	- ดังภาพที่ 7

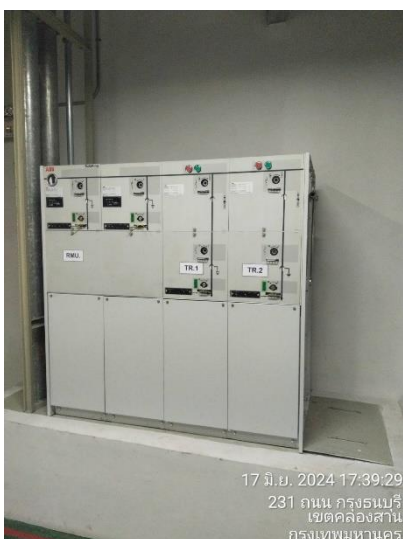
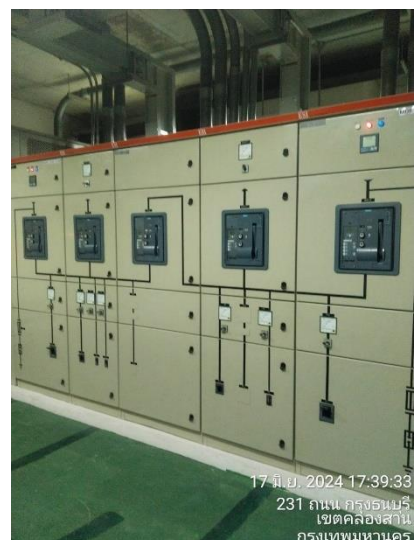
ภาพที่ 8 ระบบไฟฟ้า

2.1.4 คุณภาพน้ำ(ต่อ)	<p>5. ออกแบบระบบการนำน้ำทิ้งมาใช้ในการรดน้ำต้นไม้แบบซึมดิน</p> <p>6. จัดให้ระบบมิเตอร์ไฟฟ้าสำหรับระบบบำบัดน้ำเสียของโครงการโดยเฉพาะ แยกจากระบบไฟฟ้าอื่นๆ เพื่อให้สามารถติดตามตรวจสอบการใช้งานของระบบบำบัดน้ำเสียได้ และให้เกิดความมั่นใจว่าโครงการจะดำเนินระบบบำบัดน้ำเสียตลอดเวลาที่เปิดดำเนินการ</p> <p>7. ติดตั้งระบบบำบัด Aerosol จำนวน 1 ถัง ความจุ 2.3 ลูกบาศก์เมตร เพื่อบำบัด Aerosol ที่เกิดจากระบบน้ำเสียปริมาณ 2.3 ลูกบาศก์เมตร โดยใช้หลักการบำบัดน้ำเสียแบบ Filter Scrubber ซึ่งเป็นระบบการกรองอนุภาคโดยใช้ตัวกลาง Media เพียงอย่างเดียว เพื่อป้องกันการเกิดละอองน้ำที่มีการปนเปื้อนของเชื้อโรคออกสู่บรรยากาศภายนอก</p>	<p>โครงการจัดให้ออกแบบระบบการนำน้ำทิ้งมาใช้ในการรดน้ำต้นไม้แบบซึมดิน</p> <p>โครงการจัดให้มีระบบมิเตอร์ไฟฟ้าสำหรับระบบบำบัดน้ำเสียของโครงการโดยเฉพาะ แยกจากระบบไฟฟ้าอื่นๆ เพื่อให้สามารถติดตามตรวจสอบการใช้งานของระบบบำบัดน้ำเสียได้ และให้เกิดความมั่นใจว่าโครงการจะดำเนินระบบบำบัดน้ำเสียตลอดเวลาที่เปิดดำเนินการ</p> <p>โครงการจัดให้มีระบบบำบัด Aerosol จำนวน 1 ถัง ความจุ 2.3 ลูกบาศก์เมตร เพื่อบำบัด Aerosol ที่เกิดจากระบบน้ำเสียปริมาณ 2.3 ลูกบาศก์เมตร โดยใช้หลักการบำบัดน้ำเสียแบบ Filter Scrubber ซึ่งเป็นระบบการกรองอนุภาคโดยใช้ตัวกลาง Media เพียงอย่างเดียว เพื่อป้องกันการเกิดละอองน้ำที่มีการปนเปื้อนของเชื้อโรคออกสู่บรรยากาศภายนอก</p>	<p>-</p> <p>-</p> <p>-</p>	<p>-</p> <p>- ดังภาพที่ 8</p> <p>- ดังภาพที่ 7</p>

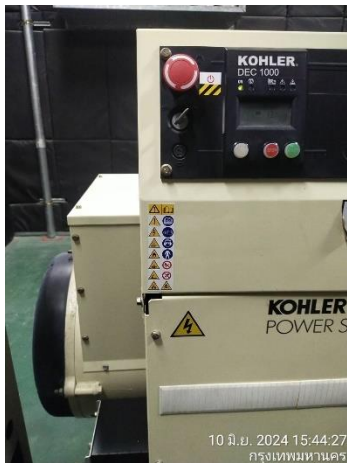
ภาพที่ 9 ป้ายเตือนอันตรายต่างๆ

2.1.4 คุณภาพน้ำ(ต่อ)	<p>8. จัดให้มีถังเก็บก๊าซมีเทน ขนาดความจุ 4 ลูกบาศก์เมตร จำนวน 2 ถัง รวบรวมก๊าซมีเทนที่เกิดขึ้นจากระบบบำบัดน้ำเสียปริมาณ 7.85 ลูกบาศก์เมตร/วัน โดยในการกำจัดจะต่อท่อก๊าซมีเทนไปเผาโดยใช้พนักงานฝ่ายช่างจุดเผาทุกวัน</p> <p>9. กำชับให้เจ้าหน้าที่ฝ่ายช่างเผาก๊าซมีเทนอย่างระมัดระวังเป็นพิเศษ</p> <p>10. ติดป้ายห้ามบุคคลภายนอกเข้าไปบริเวณถังเก็บก๊าซมีเทนโดยเฉพาะให้เจ้าหน้าที่เข้าได้เท่านั้น</p> <p>11. ห้ามนำวัสดุ หรือสารเคมีต่างๆ ที่ไวต่อการลุกไหม้เข้าไปในบริเวณใกล้ถังเก็บก๊าซมีเทน</p> <p>12. ตรวจสอบถังดับเพลิงเคมีให้สามารถใช้งานได้อยู่เสมอ หากพบว่ามี การเสียหายหรือใช้งานไม่ได้ให้รีบดำเนินการแก้ไขทันที</p>	<p>โครงการจัดให้มีถังเก็บก๊าซมีเทน ขนาดความจุ 4 ลูกบาศก์เมตร จำนวน 2 ถัง รวบรวมก๊าซมีเทนที่เกิดขึ้นจากระบบบำบัดน้ำเสียปริมาณ 7.85 ลูกบาศก์เมตร/วัน โดยในการกำจัดจะต่อท่อก๊าซมีเทนไปเผาโดยใช้พนักงานฝ่ายช่างจุดเผาทุกวัน</p> <p>โครงการจัดให้เจ้าหน้าที่ฝ่ายช่างเผาก๊าซมีเทนอย่างระมัดระวังเป็นพิเศษ</p> <p>โครงการจัดให้มีป้ายห้ามบุคคลภายนอกเข้าไปบริเวณถังเก็บก๊าซมีเทนโดยเฉพาะให้เจ้าหน้าที่เข้าได้เท่านั้น</p> <p>โครงการห้ามนำวัสดุ หรือสารเคมีต่างๆ ที่ไวต่อการลุกไหม้เข้าไปในบริเวณใกล้ถังเก็บก๊าซมีเทน</p> <p>โครงการจัดให้ตรวจสอบถังดับเพลิงเคมีให้สามารถใช้งานได้อยู่เสมอ หากพบว่ามี การเสียหายหรือใช้งานไม่ได้ให้รีบดำเนินการแก้ไขทันที</p>	<p>-</p> <p>-</p> <p>-</p> <p>-</p> <p>-</p>	<p>- ดังภาพที่ 7</p> <p>-</p> <p>- ดังภาพที่ 9</p> <p>- ดังภาพที่ 9</p> <p>- ดังเอกสารแนบที่ 3</p>

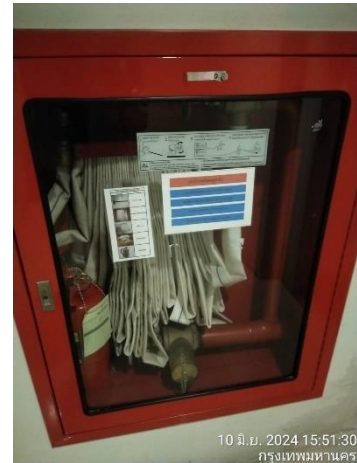
ภาพที่ 10 ป้ายแนะนำการใช้อุปกรณ์ต่างๆ

2.1.4 คุณภาพน้ำ(ต่อ)	13. ติดป้ายแนะนำการใช้อุปกรณ์แต่ละตัวไว้บริเวณที่ อุปกรณ์ติดตั้งอยู่ เพื่อให้ผู้ที่อยู่ใกล้ที่เกิดเหตุสามารถ ใช้งานได้ทันที 14. จัดให้เจ้าหน้าที่ฝ่ายช่างดูแลตรวจสอบระบบวาล์ว เปิด-ปิดต่างๆของถังเก็บก๊าซมีเทนเป็นประจำทุก สัปดาห์	โครงการจัดให้มีป้ายแนะนำการใช้อุปกรณ์แต่ละตัวไว้ บริเวณที่อุปกรณ์ติดตั้งอยู่ เพื่อให้ผู้ที่อยู่ใกล้ที่เกิดเหตุ สามารถใช้งานได้ทันที โครงการจัดให้มีเจ้าหน้าที่ฝ่ายช่างดูแลตรวจสอบ ระบบวาล์วเปิด-ปิดต่างๆของถังเก็บก๊าซมีเทนเป็น ประจำทุกสัปดาห์	-  -	- ดังภาพที่ 10  -
<b>2.2 ทรัพยากรสิ่งแวดล้อมทางชีวภาพ</b>
