มาตรการติดตามตรวจสอบ  
คุณภาพสิ่งแวดล้อม

บริษัท ไมน์ เอ็นจิเนียริง คอนสัลแตนท์ จำกัด

โครงการ Reflection Jomtien Beach Pattaya

ถนนจอมเทียนสาย 1 ตำบลนาจอมเทียน อำเภอสัตหีบ จังหวัดชลบุรี

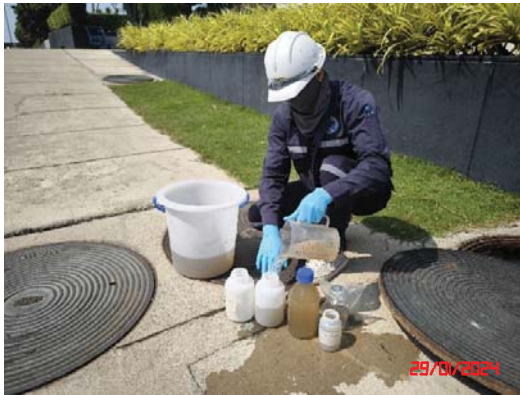
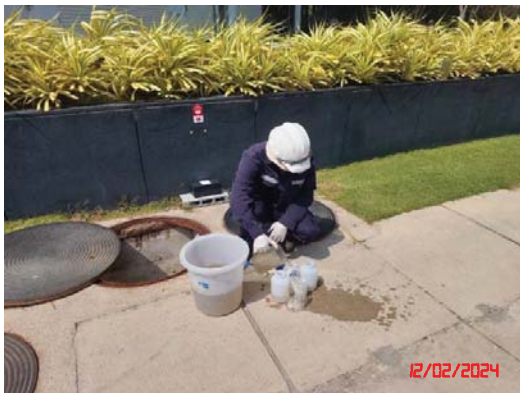
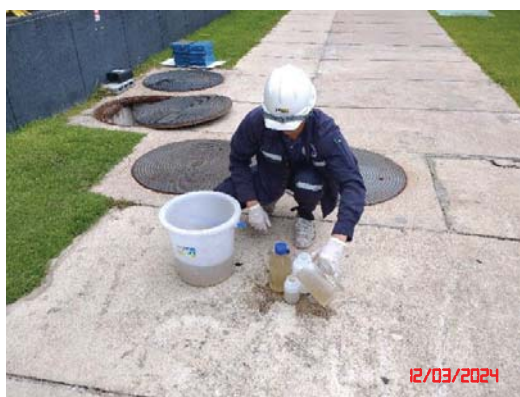
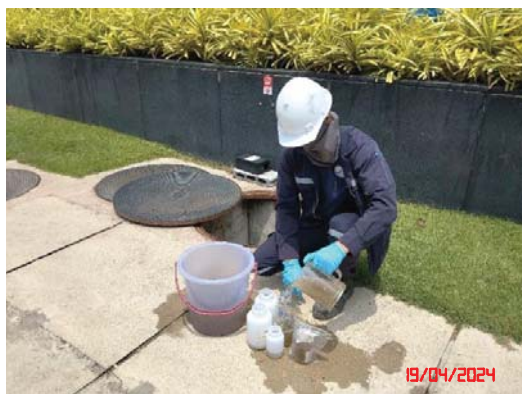
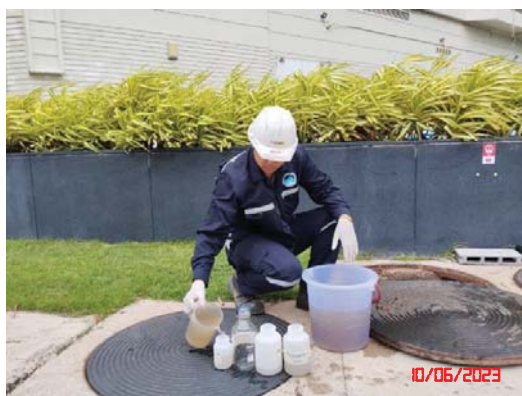
### รูปที่ 3-1 ภาพการเก็บตัวอย่างคุณภาพสิ่งแวดล้อม

น้ำทิ้งก่อนการบำบัดบริเวณถังปรับอัตราการไหล

จากการสำรวจพื้นที่และเก็บตัวอย่างคุณภาพน้ำทิ้งก่อนการบำบัดบริเวณถังปรับอัตราการไหล พบว่าบริเวณถังปรับอัตราการไหลตั้งอยู่บริเวณใต้ทางวิ่งรถยนต์ทางด้านทิศใต้ของพื้นที่โครงการ ผลการวิเคราะห์คุณภาพน้ำทิ้งก่อนการบำบัดระหว่างเดือนมกราคม – มิถุนายน พ.ศ. 2567 แสดงดังตารางที่ 3-3 และมีรายละเอียดผลการวิเคราะห์คุณภาพน้ำทิ้งดังเอกสารแนบ 4

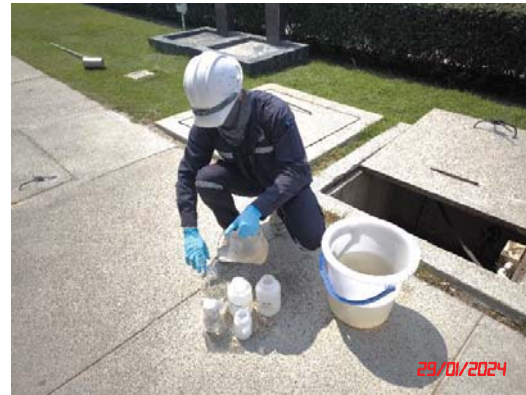
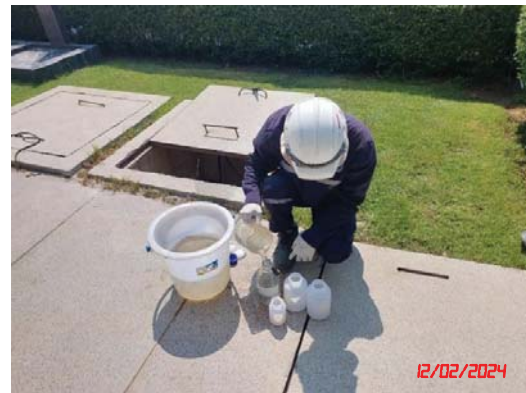
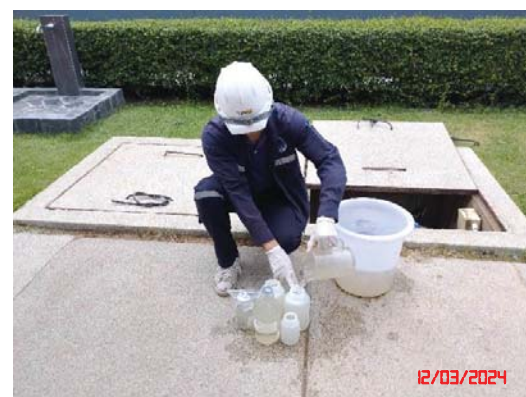
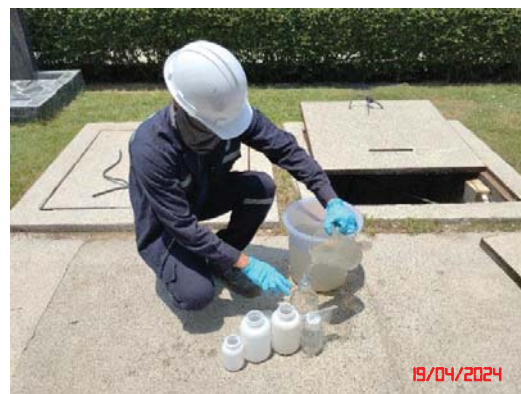
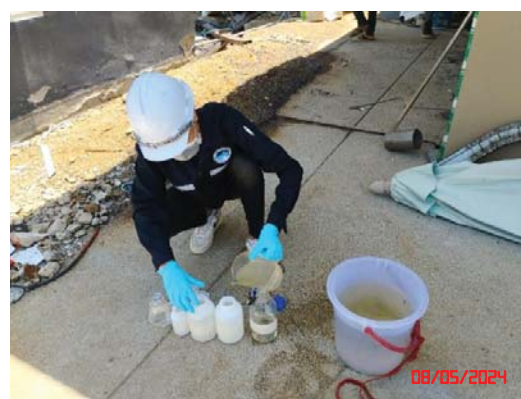
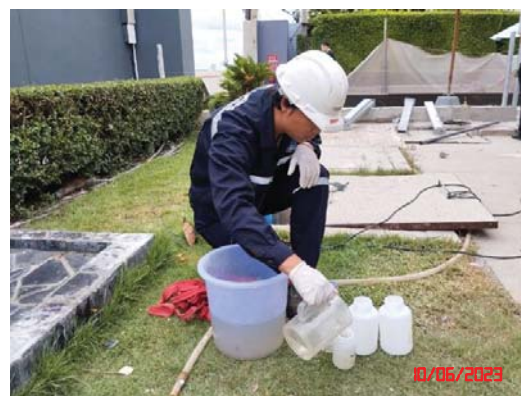
น้ำทิ้งหลังการบำบัดบริเวณถังสูบน้ำทิ้ง

จากการเก็บตัวอย่างคุณภาพน้ำทิ้งหลังการบำบัดบริเวณถังสูบน้ำทิ้ง ผลการวิเคราะห์คุณภาพน้ำทิ้งหลังการบำบัดระหว่างเดือนมกราคม – มิถุนายน พ.ศ. 2567 แสดงดังตารางที่ 3-5 และมีรายละเอียดผลการวิเคราะห์คุณภาพน้ำทิ้งดังเอกสารแนบ 4
