บทที่ 3 สรุปผลและข้อเสนอแนะ

3.1 สรุปผลการตรวจสอบการปฏิบัติตามมาตรการป้องกันและแก้ไขผลกระทบสิ่งแวดล้อมและมาตรการติดตามตรวจสอบคุณภาพสิ่งแวดล้อม

ตารางที่ 3-1 สรุปผลการปฏิบัติตามมาตรการ ช่วงเดือนมกราคม - มิถุนายน 2567

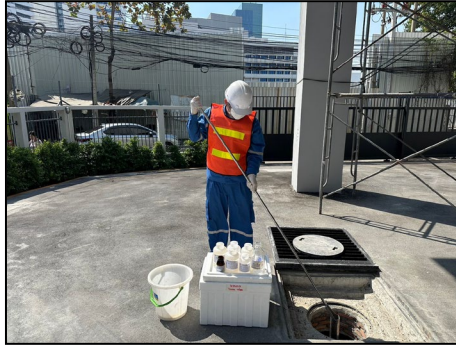
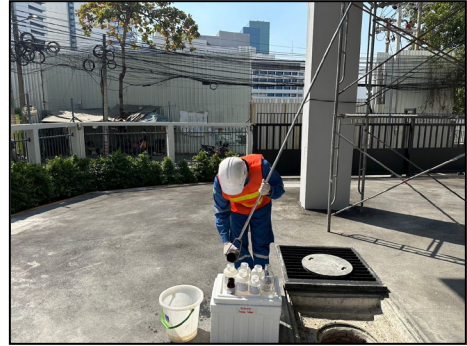
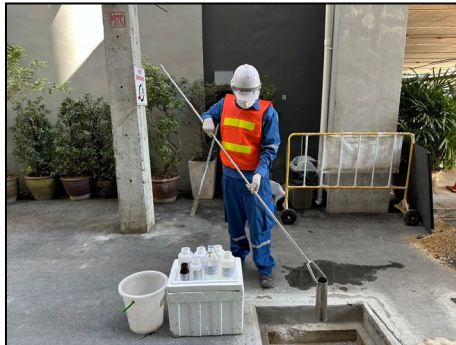
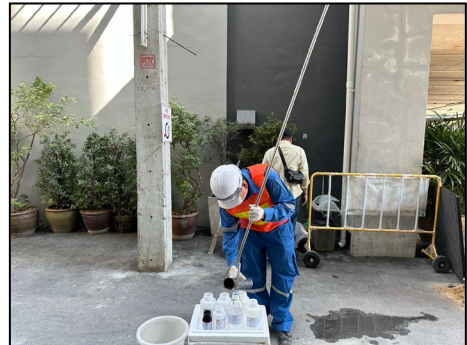
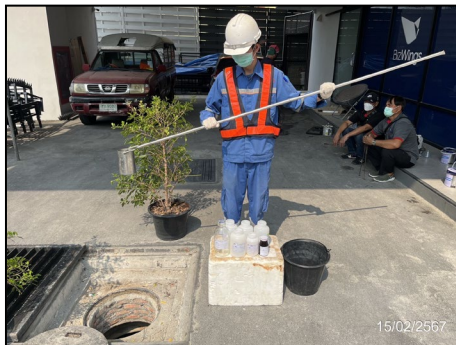
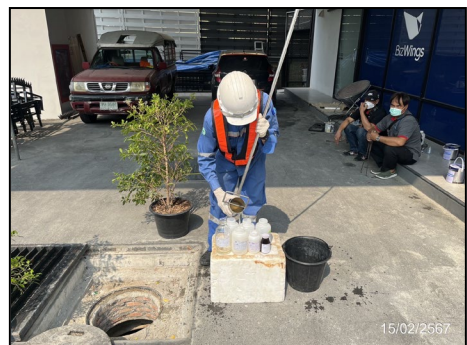
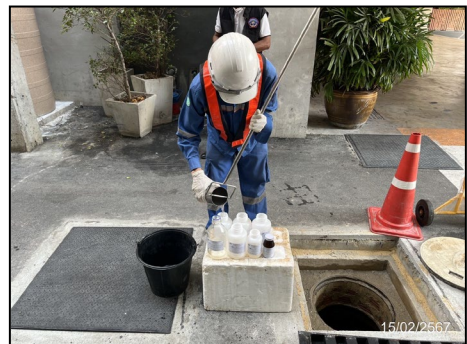
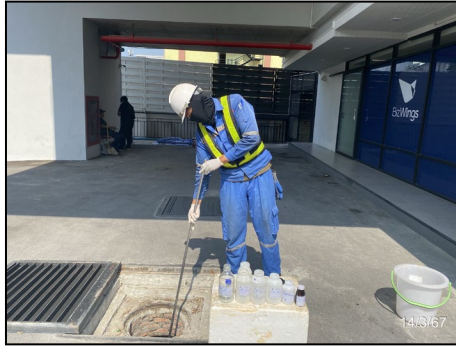
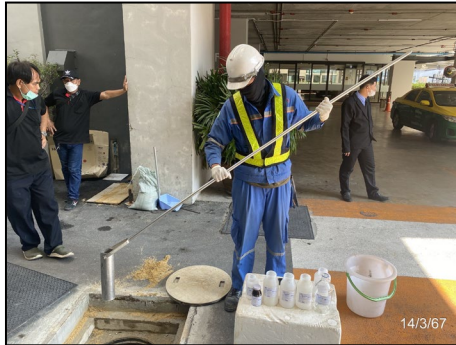
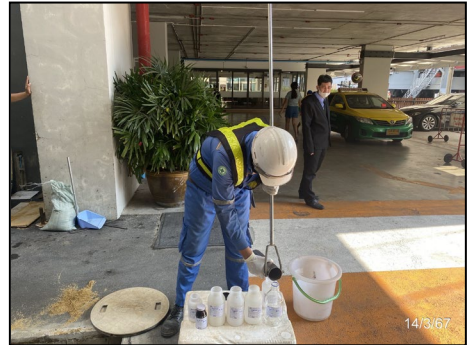
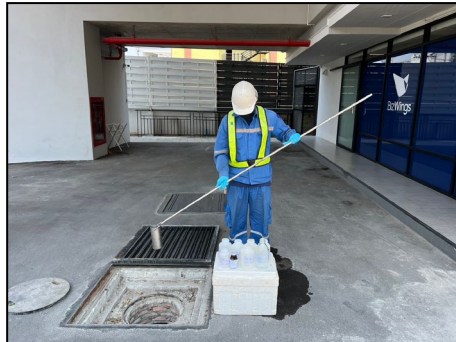
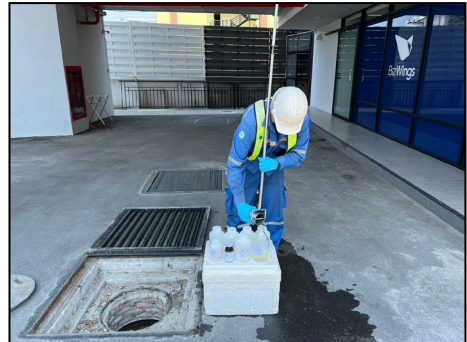
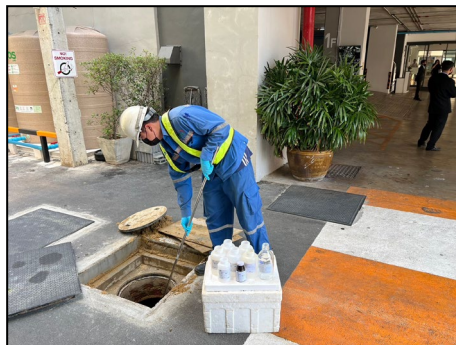
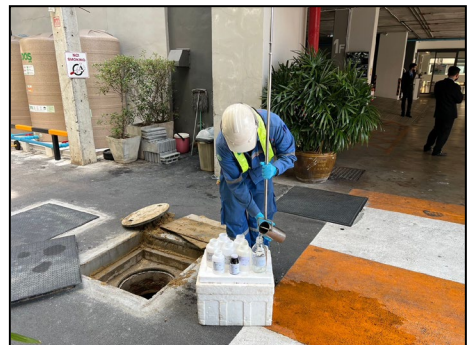
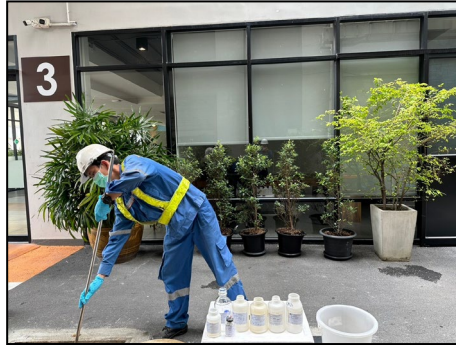
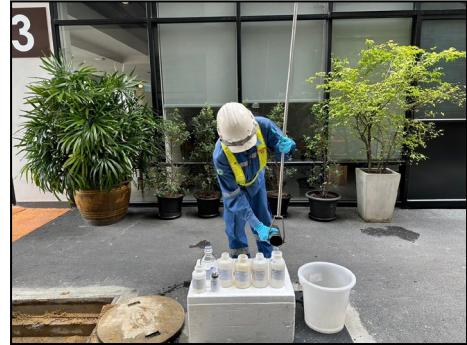
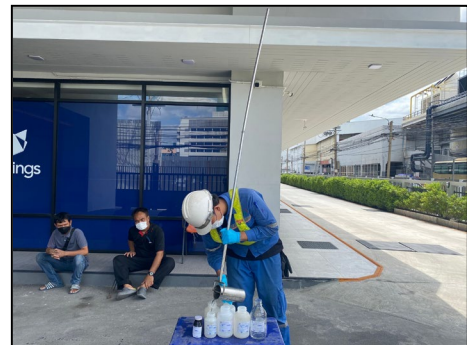
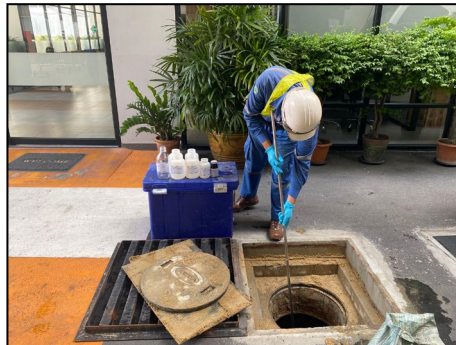
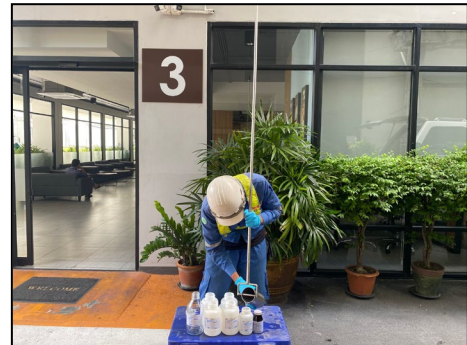
รูปที่ 3-1 แสดงการเก็บตัวอย่างน้ำเสียระหว่างเดือนมกราคม - มิถุนายน 2567

จุดเก็บตัวอย่างน้ำเสียบริเวณบ่อพักน้ำเสียก่อนเข้าระบบบำบัดน้ำเสียรวม วันที่ 18 มกราคม 2567

จุดเก็บตัวอย่างน้ำเสียบริเวณบ่อพักน้ำเสียก่อนเข้าระบบบำบัดน้ำเสียรวม วันที่ 15 กุมภาพันธ์ 2567

จุดเก็บตัวอย่างน้ำเสียบริเวณบ่อพักน้ำเสียก่อนเข้าระบบบำบัดน้ำเสียรวม วันที่ 14 มีนาคม 2567

จุดเก็บตัวอย่างน้ำเสียบริเวณบ่อพักน้ำเสียก่อนเข้าระบบบำบัดน้ำเสียรวม วันที่ 25 เมษายน 2567

จุดเก็บตัวอย่างน้ำเสียบริเวณบ่อกักน้ำเสียก่อนเข้าระบบบำบัดน้ำเสียรวม วันที่ 16 พฤษภาคม 2567

จุดเก็บตัวอย่างน้ำเสียบริเวณบ่อกักน้ำเสียก่อนเข้าระบบบำบัดน้ำเสียรวม วันที่ 12 มิถุนายน 2567

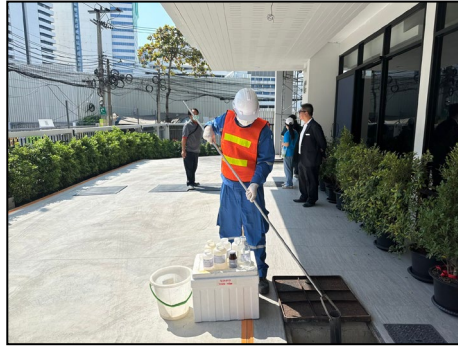
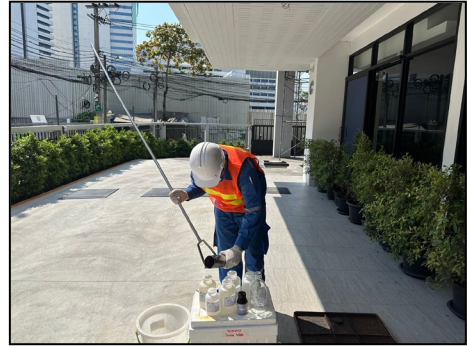
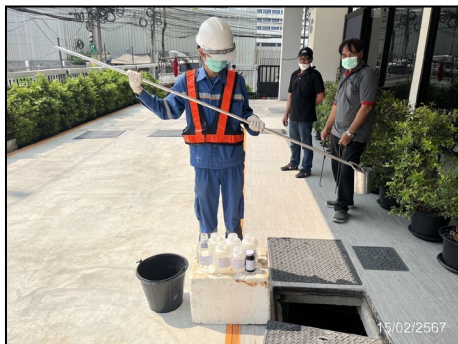
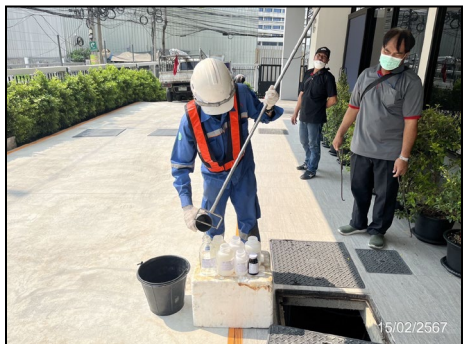
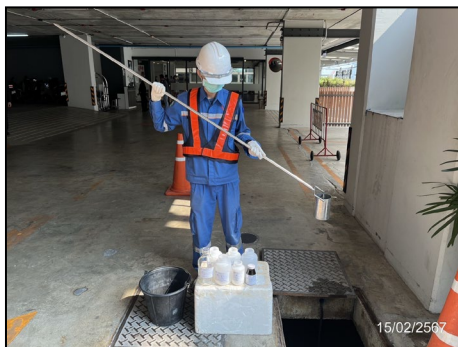
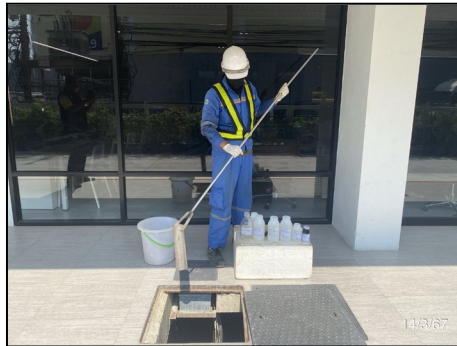
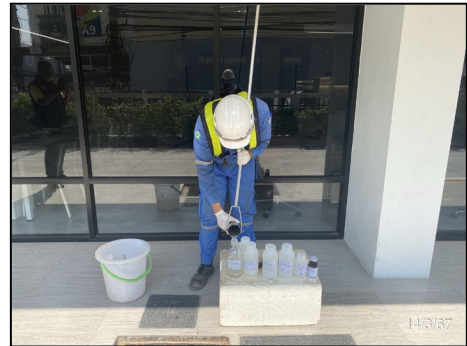
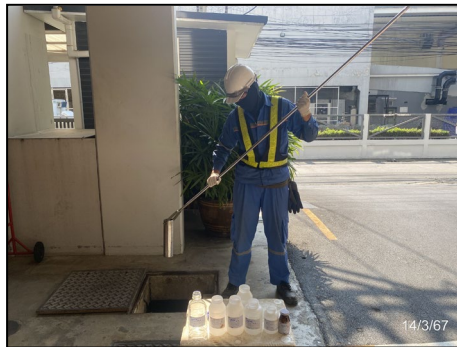
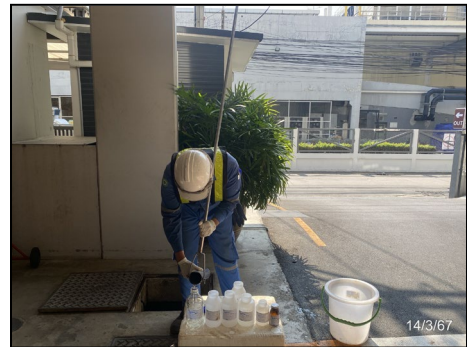
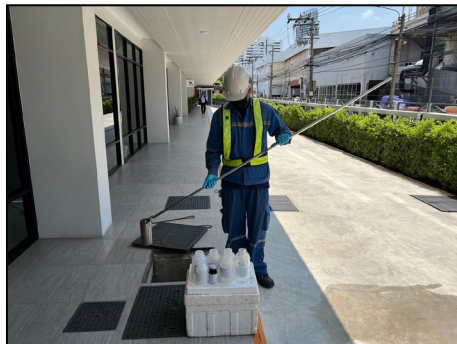
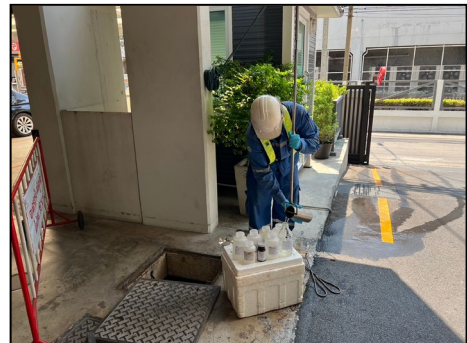
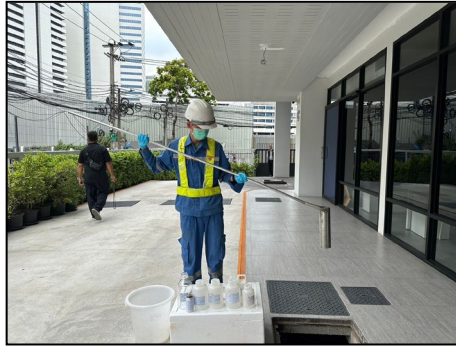
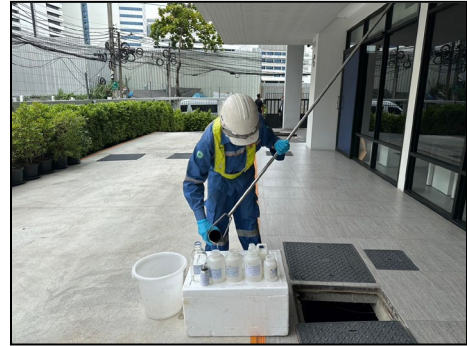
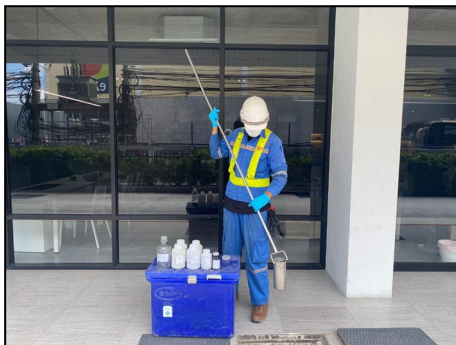
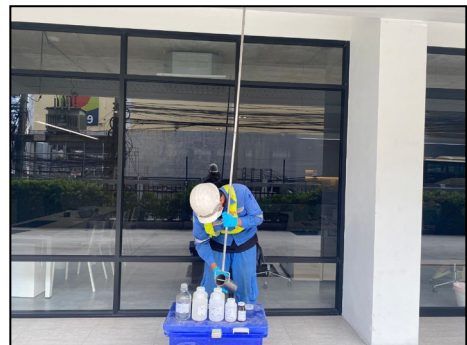
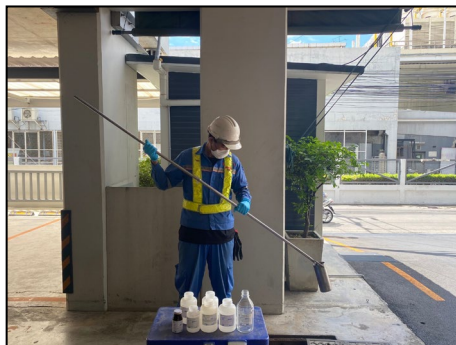
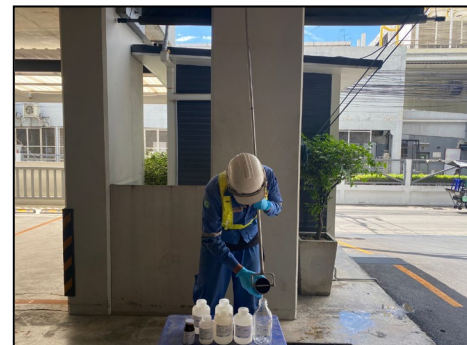
รูปที่ 3-3 แสดงการเก็บตัวอย่างคุณภาพน้ำทิ้งระหว่างเดือนมกราคม - มิถุนายน 2567

จุดเก็บตัวอย่างน้ำทิ้งก่อนระบายออกจากโครงการ วันที่ 18 มกราคม 2567

จุดเก็บตัวอย่างน้ำทิ้งก่อนระบายออกจากโครงการ วันที่ 15 กุมภาพันธ์ 2567

จุดเก็บตัวอย่างน้ำทิ้งก่อนระบายออกจากโครงการ วันที่ 14 มีนาคม 2567

จุดเก็บตัวอย่างน้ำทิ้งก่อนระบายออกจากโครงการ วันที่ 25 เมษายน 2567

จุดเก็บตัวอย่างน้ำทิ้งก่อนระบายออกจากโครงการ วันที่ 16 พฤษภาคม 2567

จุดเก็บตัวอย่างน้ำทิ้งก่อนระบายออกจากโครงการ วันที่ 12 มิถุนายน 2567
