รายงานผลการดำเนินงานตามมาตรการลดผลกระทบสิ่งแวดล้อม  
และผลการติดตามตรวจสอบคุณภาพสิ่งแวดล้อม  
โครงการโรงพยาบาลกรุงเทพสมุย  
บริษัท โรงพยาบาลกรุงเทพสมุย จำกัด  
57 ถนนวิภาวดีรังสิต หมู่ 3 ตำบลบ่อผุด อำเภอเกาะสมุย จังหวัดสุราษฎร์ธานี 84320  
ในช่วงระหว่างเดือนมกราคม – มิถุนายน ประจำปี 2567

รายงาน ผลการดำเนินงานตามมาตรการลดผลกระทบสิ่งแวดล้อม  
และผลการติดตามตรวจสอบคุณภาพสิ่งแวดล้อม  
ของโครงการโรงพยาบาลกรุงเทพสมุย  
ประจำปีเดือนมกราคม – มิถุนายน ประจำปี 2567

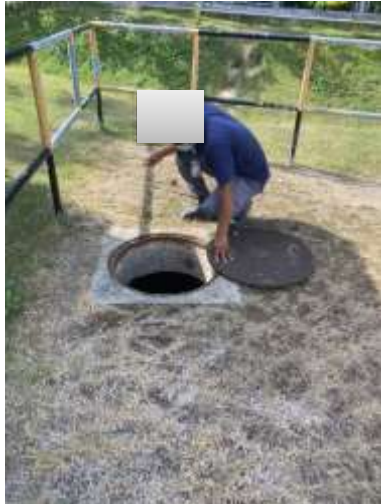
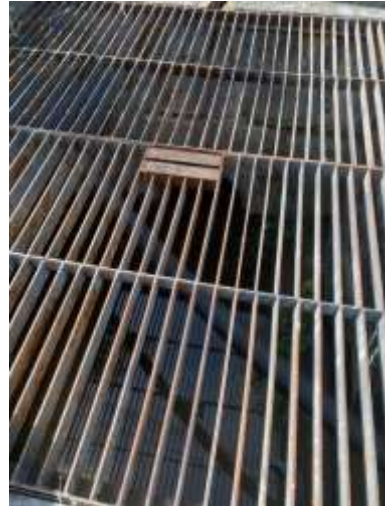
ภาพที่ 3 ตะแกรงดักขยะ

โรงพยาบาลมีการจัดทำบ่อพักน้ำหลังการบำบัด ฆ่าเชื้อโรคโดยการเติมคลอรีน และปล่อยผ่านท่อระบายน้ำของโครงการซึ่งก่อสร้างเป็นแนวที่รอบโรงพยาบาล มีตะแกรง (ภาพที่ 3 ตะแกรงดักขยะ) ดักตะกอนดินทรายจากถนนที่อาเจมาพร้อมกับน้ำฝนที่เกิดขึ้นในพื้นที่โครงการ ก่อนระบายน้ำทิ้งสู่สาธารณะหลังโรงพยาบาล

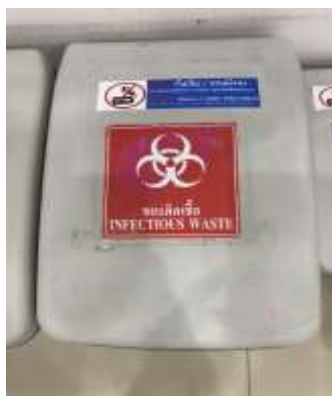
ภาพที่ 4 ภาชนะบรรจุขยะติดเชื้อ

มูลฝอยติดเชื้อ ทั้งจากห้องผู้ป่วย ห้องผ่าตัด ห้องคลอด วัคซีนที่ทำจากเชื้อโรค กำหนดให้มีการทิ้งในถัง พลาสติกแข็งมีฝาปิดมิดชิดติดป้าย “สีแดง” มีข้อความ “ขยะติดเชื้อ” และมีถุงสีแดงซึ่งติดป้าย “ขยะติดเชื้อ” รองรับ (ภาพที่ 4 ภาชนะบรรจุขยะติดเชื้อ) เมื่อมีปริมาณขยะเท่ากับ 2/3 ของถัง จะมีเจ้าหน้าที่แม่บ้านทำการ จัดเก็บรวบรวมถุงสีแดง ผูกปากถุงให้แน่นด้วยเชือกฟาง และรวบรวมทิ้งในถังมูลฝอยติดเชื้อ (สีแดง) ของแผนก ก่อนนำมารวมที่อาคารพักขยะของโรงพยาบาล จากนั้นทางบริษัท ไฟสอล อีเนอร์จี จำกัด จะทำหน้าที่รับขนส่งเพื่อไป กำจัดที่เตาเผาบริษัท ไชติธรภรณ์พิบูลย์ จำกัด โดยการเผาทำลายด้วยเตาเผาขยะติดเชื้อที่อุณหภูมิ 750 - 1,000 องศาเซลเซียส

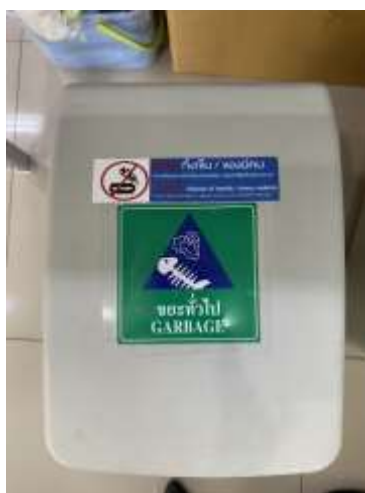
ภาพที่ 6 ภาชนะบรรจุมูลฝอยทั่วไป

มูลฝอยทั่วไป กำหนดให้มีการทิ้งในถังพลาสติกแข็งแรงมีฝาปิดมิดชิดติดป้าย “สีน้ำเงิน” มีข้อความ “มูลฝอยทั่วไป” (ภาพที่ 6 ภาชนะบรรจุมูลฝอยทั่วไป) และมีถุงสีขาวรองรับ เมื่อมีปริมาณขยะเท่ากับ  $\frac{3}{4}$  ของถัง จะมีเจ้าหน้าที่แม่บ้านทำการจัดเก็บรวบรวมถุงสีขาวจากพื้นที่ต่างๆ ผูกปากถุงให้แน่นด้วยเชือกฟาง และรวบรวมทิ้งในถังขยะมูลฝอยทั่วไป ซึ่งมีถุงสีดำรองรับ จากนั้นผูกปากถุงให้แน่น ก่อนเคลื่อนย้ายมารวบรวมที่อาคารพักขยะของโรงพยาบาลเพื่อรอการจัดต่อไป โดยทางเทศบาลเกาะสมุย จะเข้ามารับในช่วง 21.00 น. ของทุกวัน

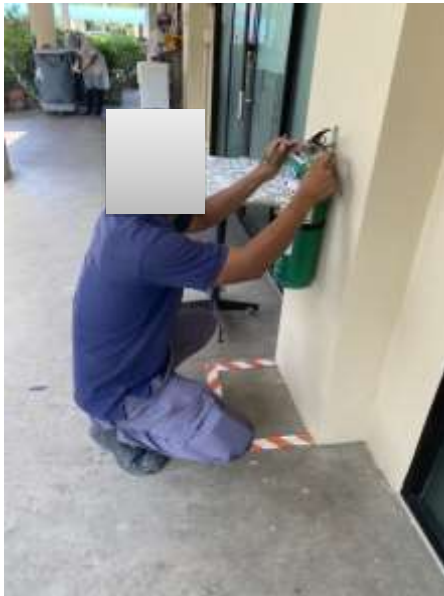
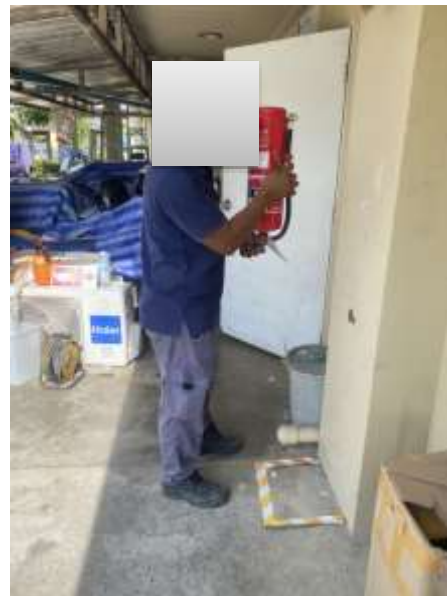
ภาพที่ 25 การตรวจสอบสภาพความพร้อมใช้ของถังดับเพลิง

ในปัจจุบันโรงพยาบาลกรุงเทพมหานคร มีจำนวนถังดับเพลิงที่ติดตั้งในพื้นที่ต่างๆ ของโรงพยาบาลรวมทั้งสิ้น 118 ถัง แบ่งเป็นถังชนิด CO2 จำนวน 1 ถัง, ผงเคมีแห้ง จำนวน 23 ถัง, โฟม จำนวน 2 ถัง และเคมีเหลวระเหย จำนวน 92 ถัง สำหรับสภาพความพร้อมใช้ของถังดับเพลิงที่ติดตั้งในพื้นที่โรงพยาบาลจะตรวจสอบทุก 3 เดือน พบว่าถังอยู่ในสภาพพร้อมใช้ งานคิดเป็น 100% ของจำนวนที่ติดตั้งทั้งหมด

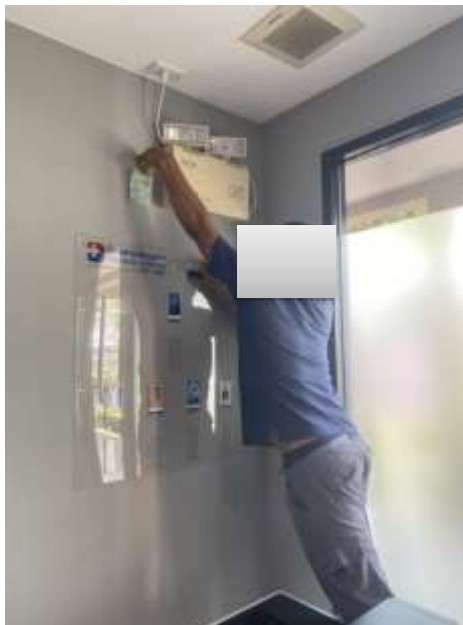
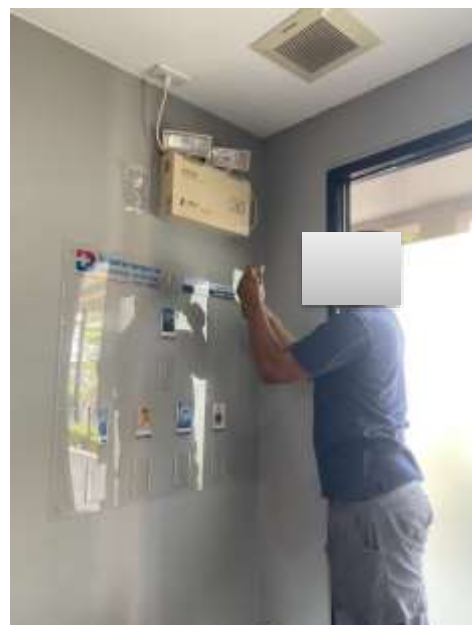
## ภาพที่ 26 การตรวจสอบสภาพพร้อมใช้ของไฟฉุกเฉินในโรงพยาบาลสตัญญูแฉงเหตุเพลิงไหม้

โรงพยาบาลดำเนินการติดตั้งไฟฉุกเฉิน สำหรับใช้งานในกรณีเกิดเหตุเพลิงไหม้ หรือไฟฟ้าดับ ในพื้นที่ต่างๆ ครอบคลุมทุกอาคารของโรงพยาบาล ในปัจจุบันโรงพยาบาลมีไฟฉุกเฉินรวมกันทั้งสิ้น 60 เครื่องจากการตรวจสอบสภาพความพร้อมใช้ของไฟฉุกเฉินประจำทุก 3 เดือน พบว่าไฟฉุกเฉินมีความพร้อมใช้คิดเป็น 100%

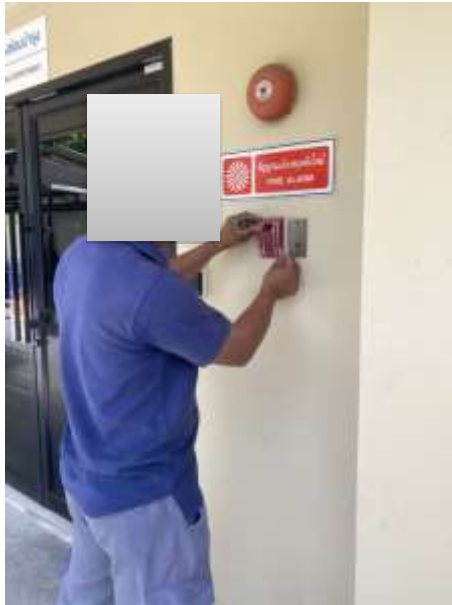
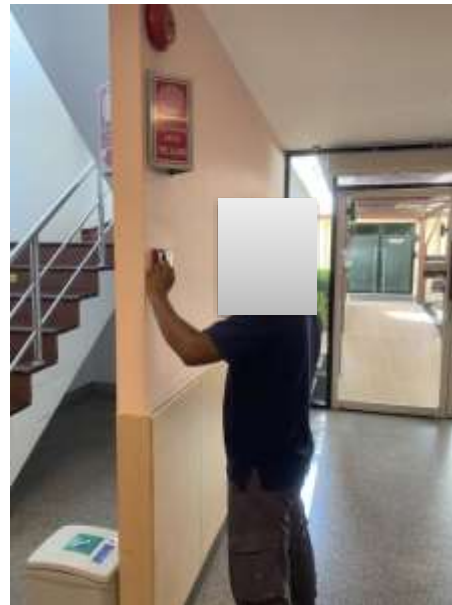
## ภาพที่ 27 การตรวจสอบสภาพพร้อมใช้ของสัญญาณแจ้งเหตุเพลิงไหม้ในโรงพยาบาล

โรงพยาบาลดำเนินการติดตั้งสัญญาณแจ้งเหตุเพลิงไหม้และอุปกรณ์ในพื้นที่โรงพยาบาลรวม จำนวน 409 ตัว ซึ่งผลการตรวจสอบสภาพความพร้อมใช้งานของอุปกรณ์ดังกล่าว โรงพยาบาลกำหนดให้มีการตรวจสอบทุกๆ 3 เดือน พบว่าสามารถใช้งานได้คิดเป็น 100% ของอุปกรณ์ทั้งหมด

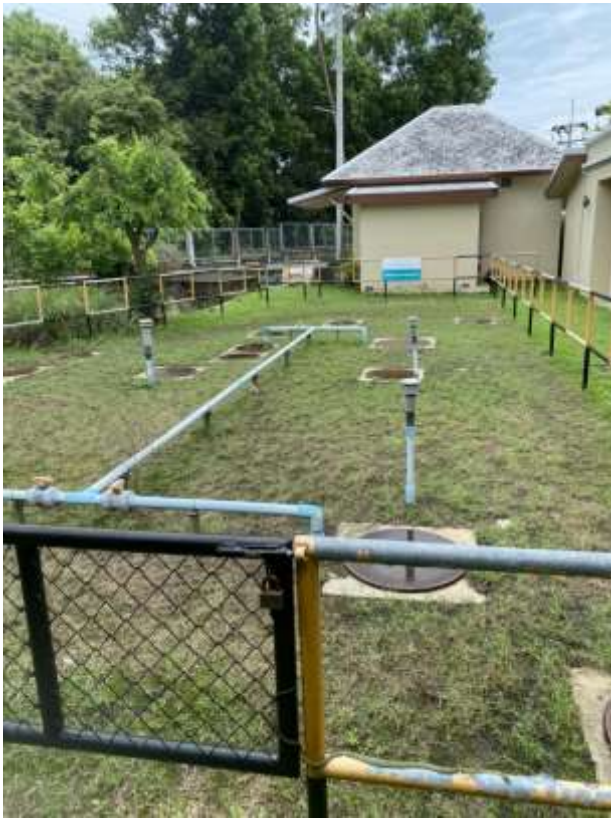
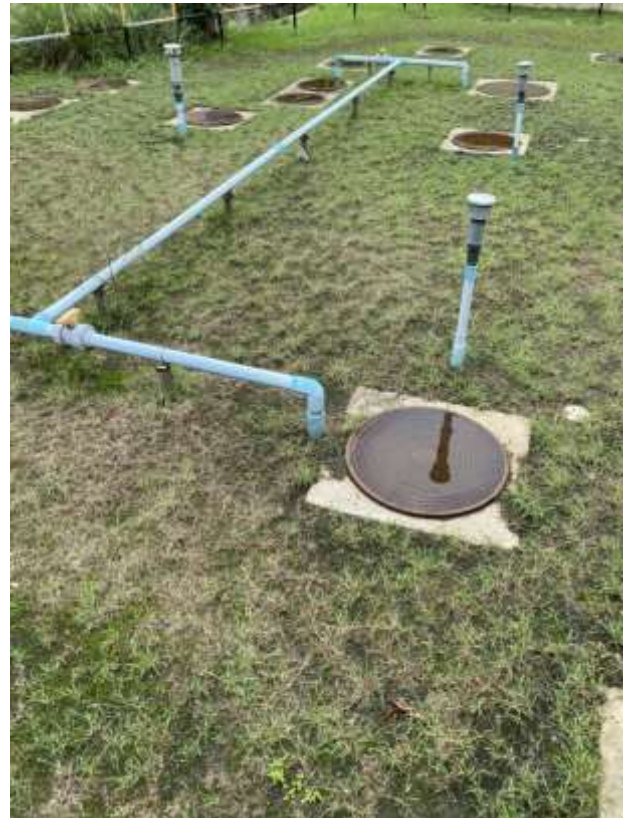
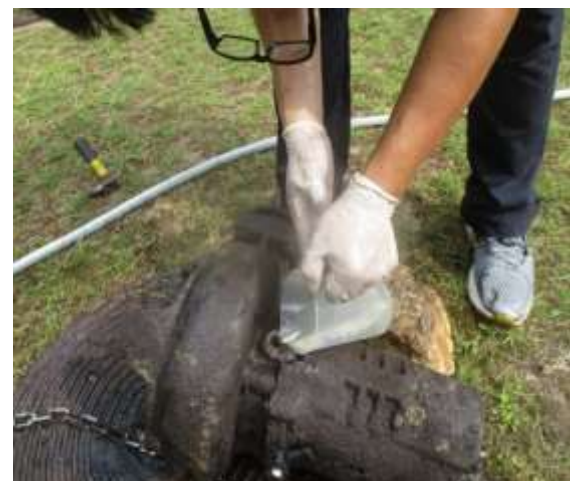
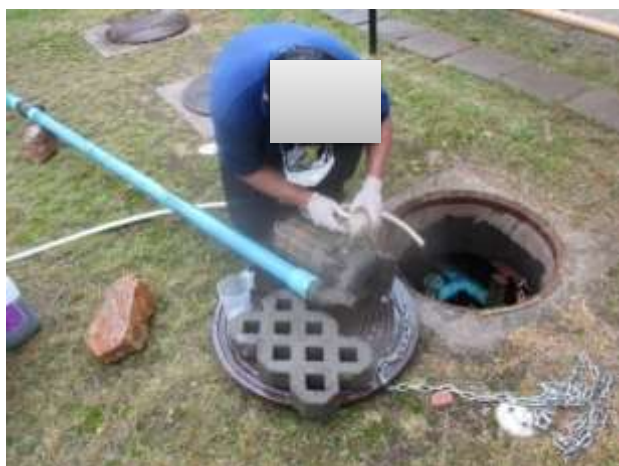
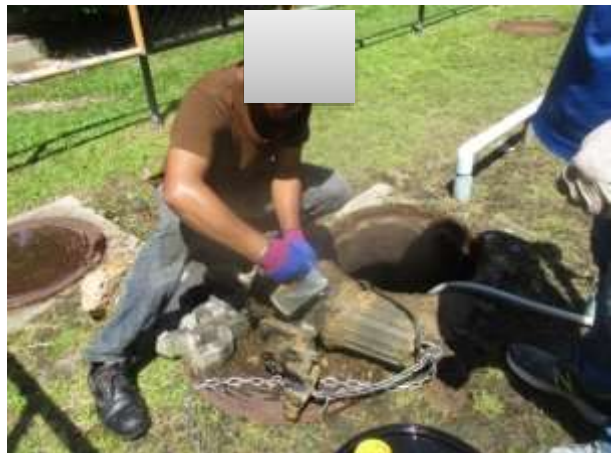
ภาพที่ 2-1 บ่อบำบัดน้ำเสียของโรงพยาบาล

| เงื่อนไขของมาตรการป้องกันและแก้ไขผลกระทบสิ่งแวดล้อม | รายละเอียดการปฏิบัติตามเงื่อนไข | ปัญหา อุปสรรค และการแก้ไข |
|---|---|---|
| 2. การบำบัดน้ำเสีย<br>- ให้ปฏิบัติตามคู่มือของผู้ผลิต | - ระบบบำบัดน้ำเสียของโรงพยาบาลใช้ ระบบบำบัดน้ำเสียแบบตะกอนเร่ง (Activated Sludge Process) คือ เป็นกระบวนการบำบัดน้ำเสียทางชีววิทยาอาศัยสิ่งมีชีวิต ได้แก่ พบกจุลินทรีย์ทั้งหลายการกิน ทำลาย ย่อยสลาย ดูดซับหรือเปลี่ยนรูปของมลสารต่างๆ ที่มีอยู่ในน้ำเสียให้มีค่าความสกปรกน้อยลง ขนาดและความสามารถในการรองรับ ปริมาณน้ำเสีย สูงสุดในแต่ละวันสามารถรองรับน้ำเสียได้มากที่สุด 80 ลบ.ม./วัน (ภาพที่ 2-1)<br>- โรงพยาบาลได้จ้าง บริษัท สยาม เอ็นไวรอนเม้นทอล เซอร์วิส จำกัด ตรวจสอบคุณภาพน้ำ ทุกเดือน และช่างในโรงพยาบาล ดูแลระบบบำบัดน้ำเสีย เป็นประจำทุกวัน ดำเนินการตรวจสอบการทำงานของระบบ | - ไม่มี |

| เงื่อนไขของมาตรการป้องกันและ<br>แก้ไขผลกระทบสิ่งแวดล้อม | รายละเอียดการปฏิบัติตามเงื่อนไข | ปัญหา อุปสรรค และการแก้ไข |
|---|---|---|
| <p>2.การบำบัดน้ำเสีย (ต่อ)</p> <p>- ทำการตรวจวัดปริมาณออกซิเจน</p> <p>- และตรวจสอบเครื่องจ่ายอากาศ</p> | <p>- ตรวจวัดค่าพารามิเตอร์ของระบบบำบัดน้ำเสียเบื้องต้น เช่น ค่าปริมาณออกซิเจนละลาย (DO) ค่าความเป็นกรด-ด่าง (pH) ค่า SV30 และค่า TDS โดยช่างภายในโรงพยาบาลเป็นประจำทุกวัน เพื่อตรวจสอบการทำงานของระบบ และสามารถดำเนินการแก้ไขได้ทันที ในกรณีที่พบว่ามีความผิดปกติ และส่งตรวจโดยบริษัท สยาม เอ็นไวรอนเมนทอล เซอร์วิส จำกัด เป็นประจำทุกเดือน โดยตรวจสอบ พารามิเตอร์ตามที่กฎหมายกำหนด</p> <p>- ใช้ปั๊มเติมอากาศจำนวน 4 เครื่อง จัดให้มีการตรวจสอบการใช้กระแสไฟฟ้าเป็นประจำทุกวัน เพื่อหาความผิดปกติเป็นประจำทุกวันและมีการบำรุงรักษาปั๊มเป็นประจำทุก 3 เดือน (ภาพที่ 2-2)</p> | <p>- ไม่มี</p> <p>- ไม่มี</p> |

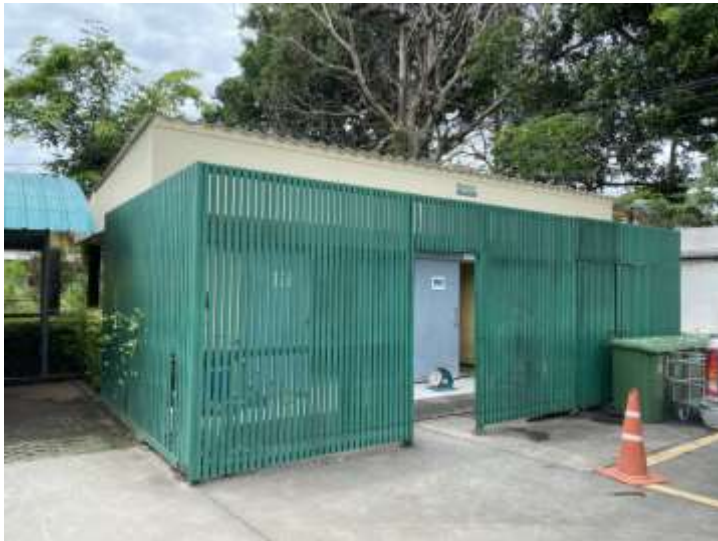
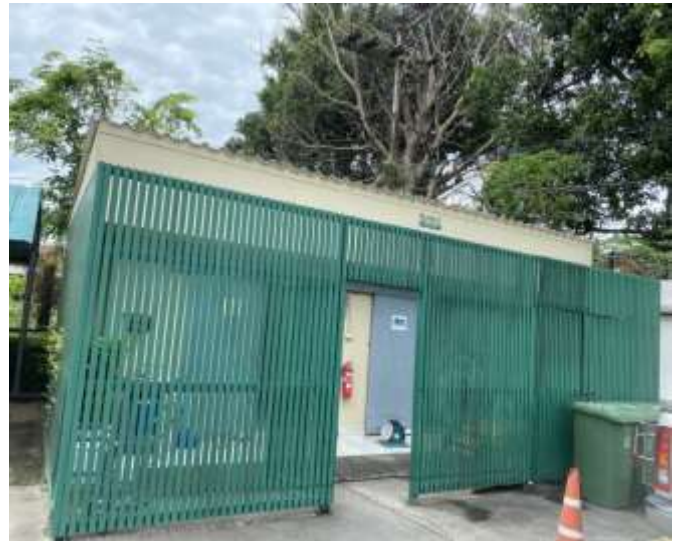
ภาพที่ 3-1 อาคารโรงพักขยะ

| เงื่อนไขของมาตรการป้องกันและ<br>แก้ไขผลกระทบสิ่งแวดล้อม | รายละเอียดการปฏิบัติตามเงื่อนไข | ปัญหา อุปสรรค และการแก้ไข |
|---|---|---|
| 4.การจัดขยะมูลฝอย | <ul style="list-style-type: none"> <li>- ขยะทั่วไป จะประสานงานให้เทศบาลเกาะสมุยเป็นผู้เก็บและนำไป กำจัดทุกวัน</li> <li>- ขยะติดเชื้อ บริษัท ไฟคอล อีเนอร์จี จำกัด จะทำหน้าที่รับขนส่งเพื่อไป กำจัด ที่เตาเผา บริษัท โซติสกรณพิบูลย์ จำกัด โดยการเผาทำลายด้วย เตาเผาขยะติดเชื้อ ที่อุณหภูมิ 700 - 1,000 องศาเซลเซียส</li> <li>- ขยะอันตราย ประสานงานกับบริษัท ไฟคอล อีเนอร์จี จำกัด กำจัดสัปดาห์ 2 ครั้ง</li> <li>- ขยะรีไซเคิล ประสานงานกับ คุณภักจิรา ประยูรชาญ ในการทำหน้าที่รับซื้อสัปดาห์ละ 1 ครั้งและ นำไปเข้าสู่กระบวนการรีไซเคิลต่อไป</li> <li>- จัดให้มีอาคารพักขยะของโรงพยาบาล มีการแบ่งแยกพื้นที่เก็บมูลฝอยแต่ละ ประเภท และบ่งบอกชัดเจน (ภาพที่ 3-1)</li> </ul> | - ไม่มี |

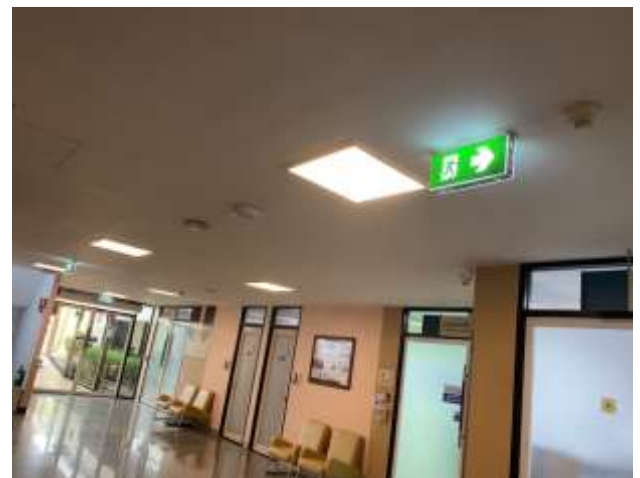
ภาพที่ 5-1 การติดตั้งป้ายหนีไฟและป้ายทางออกฉุกเฉิน

| เงื่อนไขของมาตรการป้องกันและ<br>แก้ไขผลกระทบสิ่งแวดล้อม | รายละเอียดการปฏิบัติตามเงื่อนไข | ปัญหา อุปสรรค และการแก้ไข |
|---|---|---|
| 6. อัคคีภัย<br>- บริเวณกึ่งกลางทางเดินของอาคาร<br>ห้องพักรักษาตัวผู้ป่วยควรมีป้ายแสดงตำแหน่ง<br>ของทางออกฉุกเฉินและตำแหน่งของ<br>อุปกรณ์ดับเพลิง | - ติดตั้งป้ายหนีไฟและป้ายทางออกฉุกเฉินบริเวณกึ่งกลางทางเดินของอาคารห้องพักรักษาตัวผู้ป่วย และติดตั้ง ป้ายแสดงตำแหน่งจุดติดตั้งอุปกรณ์ดับเพลิง ปุ่มแจ้งเหตุฉุกเฉิน ในทุก<br>พื้นที่ที่มีการ ติดตั้งอุปกรณ์ดังกล่าว (ภาพที่ 5-1)<br>- ติดตั้งระบบแจ้งเหตุเพลิงไหม้ อย่างน้อยอาคาร ละ 3 จุด และ จัดให้มีป้ายชี้บ่งที่เห็นได้<br>ชัดเจน (ภาพที่ 5-2) | - ไม่มี<br><br>- ไม่มี |
