## บทที่ 2

# ผลการปฏิบัติตามมาตรการป้องกันและแก้ไขผลกระทบสิ่งแวดล้อม และมาตรการติดตามตรวจสอบผลกระทบสิ่งแวดล้อม

**ตารางที่ 2-1: แบบรายงานผลการปฏิบัติตามมาตรการป้องกันและแก้ไขผลกระทบสิ่งแวดล้อมโครงการเหมืองแร่  
ยิปซัมและแอนไฮไดรต์ ประทานบัตรที่ 30218/15522 ของ บริษัท เยนเนอร์ส ไมนิ่ง แอนด์เทรดดิ้ง จำกัด  
(บริษัท แร่มงคล จำกัด รับช่วงฯ) ตั้งอยู่ที่ ตำบลพรุฬรี อำเภอบ้านนาสาร จังหวัดสุราษฎร์ธานี**

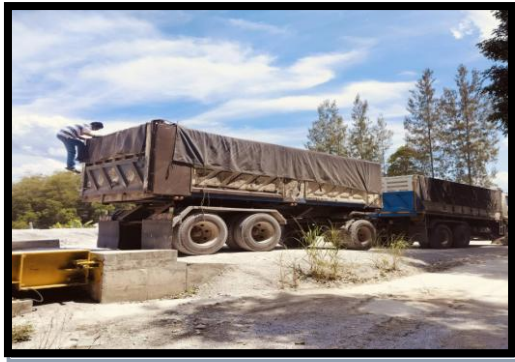
รูปที่ 2-5 รถขนส่งแร่

2. ทำการฉีดพรมน้ำในช่วงเส้นทางการขนส่งแร่ที่เป็น ถนนลูกรังวันละ 3-4 ครั้ง พร้อมทั้งทำการปิดคลุมท้าย รถบรรทุก ให้มิดชิด เพื่อป้องกันการตกหล่นของแร่ และ การฟุ้งกระจายของฝุ่นละออง	- มีการฉีดพรมน้ำในช่วงเส้นทางการขนส่งแร่ ที่ เป็นถนนลูกรัง ก่อนขึ้นสู่ทางหลวงหมายเลข 4009 และกำชับให้รถบรรทุกแร่ปิดคลุมผ้าใบ ทุก ครั้งก่อนออกนอกโรงแต่งแร่ (รูปที่ 2-5)	-

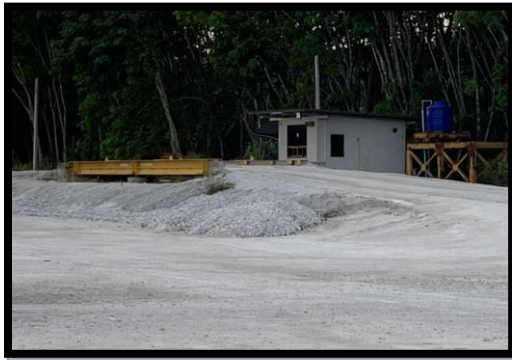
รูปที่ 2-7 ที่ขังน้ำหนักร

1. ในการบรรทุกแร่จะต้องบรรทุกน้ำหนัก ไม่เกินพิกัด ตามราชการกำหนดและควบคุม ความเร็วของรถไม่เกิน 25 กิโลเมตรต่อ ชั่วโมง	- โครงการมีการตรวจสอบน้ำหนักของบรรทุกแร่ ก่อนออกจากพื้นที่โครงการทุกครั้ง เพื่อไม่ให้เกิน พิกัดที่ราชการกำหนด และควบคุมความเร็วของ รถไม่เกิน 25 กิโลเมตรต่อชั่วโมง (รูปที่ 2-7)	-

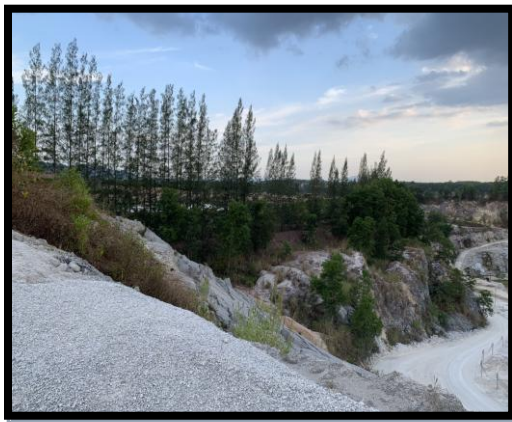
รูปที่ 2-9 แนวต้นไม้

2. ทำการปลูกไม้ยืนต้นโตเร็ว (กระถิน เทพา) รอบพื้นที่ โรงแต่งแร่ เพื่อลดฝุ่น ละอองจากการบดย่อยหินอย่าง น้อย 2 แถว แบบสลับฟันปลาให้มีระยะห่างระหว่าง ต้น และแถว 3x3 เมตร	- โครงการได้มีการปลูกไม้ยืนต้นโตเร็วตาม ริม ขอบพื้นที่โครงการ และโรงแต่งแร่ ทางด้าน ทิศเหนือ ทิศตะวันออก และทิศใต้ และตามริม ถนนทางเข้าโครงการทางด้าน ทิศตะวันตก (หมุด หลักฐานที่ 12-13) (รูปที่ 2-9)	-

1. ให้ดำเนินการปลูกไม้ยืนต้นโตเร็ว ภายหลังจาก ได้รับประทานบัตรแล้ว โดยปลูกให้มีระยะห่าง ระหว่างต้นและแถว 3x3 เมตร ในบริเวณพื้นที่เว้น การทำเหมือง และบริเวณโรงโม่หินของโครงการ รวมทั้ง คู่อรั้งขาดันไม้เหล่านั้ให้มีความ เจริญเติบโตที่ดี	- ทางโครงการได้ดำเนินการปลูกไม้ยืนต้นโต เร็ว ภายหลังจากได้รับประทานบัตรแล้ว โดย ปลูก ให้มีระยะห่างระหว่างต้นและแถว 3x3 เมตร ในบริเวณพื้นที่เว้นการทำเหมืองและ บริเวณ โรงโม่หินของโครงการ รวมทั้งดูแล รักษาต้นไม้ เหล่านั้นให้มีความเจริญเติบโตที่ดี (รูปที่ 2-9)	-
<b>- ระยะดำเนินการทำเหมืองและสิ้นสุดการทำเหมือง</b>

มาตรการป้องกันและแก้ไข ผลกระทบสิ่งแวดล้อมที่กำหนด	รายละเอียดของการปฏิบัติ	เหตุผลที่ไม่ปฏิบัติ/ปฏิบัติไม่ครบ/ เปลี่ยนแปลงการปฏิบัติและ ข้อเสนอแนะ
3. ให้ทำการปรับปรุงฟื้นฟูพื้นที่โครงการที่ผ่านการ ทำเหมืองแร่แล้ว ตามแผนงานที่ ได้เสนอไว้ใน รายงานผลกระทบสิ่งแวดล้อม พร้อมทั้งให้รายงาน ผลการดำเนินงานให้ สำนักงานนโยบายและแผน ทรัพยากร ธรรมชาติและสิ่งแวดล้อม และกรม อุตสาหกรรมพื้นฐานและการเหมืองแร่ ทราบทุก 3 ปี นับจากวันที่ได้รับอนุญาต ประทานบัตร โดยมี รายละเอียดของการ ดำเนินการและตำแหน่งที่ ดำเนินการอย่าง เพียงพอในปีที่ผ่านมา	- ทางโครงการได้มีการฟื้นฟูพื้นที่ที่ผ่านการ ทำ เหมืองเรียบร้อยแล้ว โดยได้ดำเนินการปลูก กระถินเทพา ต้นสน ประดู่กิ่งอ่อน และยูคา ลิปตัส ไว้ตามแนวเขตประทานบัตร (รูปที่ 2-9)	-

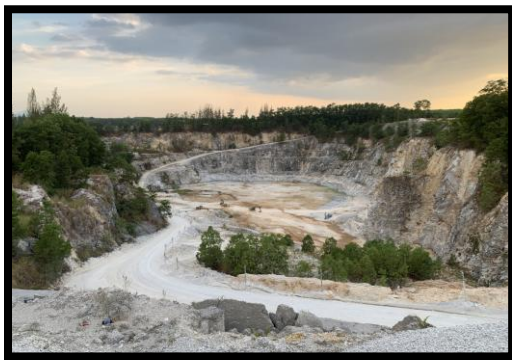
รูปที่ 2-11 ขุมเหมือง

1. เปิดหน้าเหมืองไปตามทิศทางที่กำหนดตามแผนผัง โครงการ	- โครงการมีการเปิดหน้าเหมืองอยู่เฉพาะ ภายใน ขอบเขตพื้นที่ทำเหมืองในเขตแปลง ประทานบัตร ของโครงการ (รูปที่ 2-11)	-

3. บริเวณที่เป็นบ่อเหมืองลึกประมาณ 50 เมตร จากพื้นที่ราบจะต้องทำการถมกลับ และปรับลดความลาดชันของผนังบ่อ และปากบ่อให้มีความแข็งแรงและปลอดภัย ต่อการพังทลาย มีความลาดชันรวมไม่เกิน 45 องศา ในลักษณะชั้นบันได และปรับ เปลี่ยนบ่อให้เป็นพื้นที่ราบ ส่วนบริเวณ ขอบบ่อให้ปลูกหญ้าหรือพืชคลุมดินจำพวก หญ้าแฝกที่มีระบบรากยึดเกาะดินได้ดี เพื่อป้องกันการชะล้างพังทลายบริเวณ ปากบ่อ พร้อมทั้งพัฒนาบ่อเหมืองให้เป็น แหล่งกักเก็บน้ำใช้สำหรับชุมชนต่อไป	- ปัจจุบันทางโครงการอยู่ระหว่างการทำดำเนินการ ทำเหมืองอย่างต่อเนื่อง ทั้งนี้โครงการจะปฏิบัติ ตามมาตรการที่กำหนดอย่างเคร่งครัด (รูปที่ 2-11)	-

1. ควบคุมความลาดชันของชั้นบันได บริเวณหน้าเหมือง และขอบบ่อเหมือง ไม่ให้เกิน 45 องศา	- โครงการมีการควบคุมลาดชันของชั้นบันได บริเวณหน้าเหมืองและขอบบ่อเหมืองให้อยู่ใน สภาพที่ปลอดภัย (รูปที่ 2-11)	-

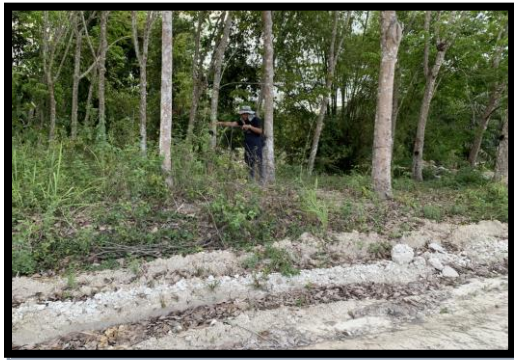
รูปที่ 2-15 แนวเส้นทางทำเหมือง

1.กำหนดตำแหน่งและขอบเขตของพื้นที่ ประกอบกิจกรรมที่เกี่ยวข้องกับการทำเหมือง ตามแผนผังโครงการให้ชัดเจนโดยเฉพาะ พื้นที่เว้นเขตไม่ทำเหมืองเข้าใกล้ทางน้ำห้วย ด้วนด้านทิศตะวันออก และเส้นทาง สาธารณประโยชน์ด้านทิศใต้ในระยะ 50 เมตร	- ทางโครงการเว้นเขตไม่ทำเหมืองเข้าใกล้ทางน้ำห้วย ด้วนด้านทิศตะวันออก ในระยะห่างที่น้อยกว่า50 เมตร บริเวณหลักหมุดที่ 2 และ 3 แต่มีแนวถนนที่ใช้ร่วมกัน ของกลุ่มเหมืองขวางกันตลอดแนวเขต และทาง โครงการได้ร่วมกับเหมืองแปลงข้างเคียง ปลุกต้นสน ประติพัทธ์ ไว้ตลอดแนวริมถนนเพื่อเป็นการกำหนด ขอบเขตพื้นที่ทำเหมืองให้ชัดเจน ส่วนเส้นทาง สาธารณประโยชน์ด้านทิศใต้ มีการเว้นเขตไม่ทำเหมือง เข้าใกล้ในระยะ50 เมตร (รูปที่ 2-15)

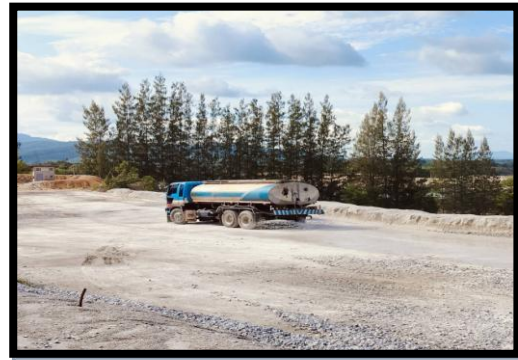
รูปที่ 2-16 รถพรมน้ำ

1. สร้างคันทำนบดินล้อมรอบพื้นที่เก็บกอง เปลือกดิน พื้นที่ทำเหมือง และโรงแต่งแร่ โดยให้คันทำนบมี ลักษณะหน้าตัด ป รูปสี่เหลี่ยมคางหมู ฐานกว้าง 2 เมตร สูง 1.5 เมตร ความกว้างสันทำนบ 1 เมตร พร้อมทั้ง ปลูกพืชคลุมดินบริเวณคันทำนบ ทั้งหมดตลอดแนว	-ทางโครงการมีการสร้างถนนเป็นคันทำนบดิน ทางด้านทิศเหนือและทิศตะวันออกของพื้นที่ ประทานบัตรของโครงการ พร้อมทั้งปลูกพืช คลุม ดินบริเวณคันทำนบดินตลอดแนว และมี คันดิน ทางด้านทิศใต้ที่ใช้ร่วมกับกลุ่มเหมือง ช่างเคียง (รูป ที่ 2-16)

2. บริเวณที่ราบขอบแปลงประทานบัตร ซึ่งใช้เป็นที่ตั้งของอาคารที่ปลูกสร้างต่างๆ คุระบายน้ำ คันทำนบ และบ่อดักตะกอน ต้องทำการรื้อถอนและปรับถมพื้นที่ให้คืนสู่ สภาพใกล้เคียงธรรมชาติ โดยการปรับถม ด้วยเปลือกดิน และเศษดินจากบริเวณเก็บ กอง พร้อมทั้ง ปลูกไม้ยืนต้นโตเร็ว ซึ่งเป็น พันธุ์ไม้ที่เหมาะสมต่อพื้นที่ พืชที่แนะนำ คือ กระถินเทพา โดยปลูกให้เต็มพื้นที่	- ปัจจุบันทางโครงการอยู่ระหว่างการทำดำเนินการ ทำเหมืองอย่างต่อเนื่อง ทั้งนี้โครงการจะปฏิบัติ ตามมาตรการที่กำหนดอย่างเคร่งครัด (รูปที่ 2-16)	-

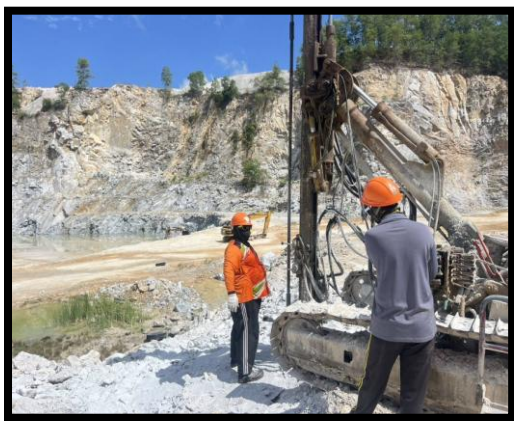
รูปที่ 2-17 เครื่องเจาะแรมี่ที่ตักฝุ่น

มาตรการป้องกันและแก้ไข ผลกระทบสิ่งแวดล้อมที่กำหนด	รายละเอียดของการปฏิบัติ	เหตุผลที่ไม่ปฏิบัติ/ปฏิบัติไม่ครบ/ เปลี่ยนแปลงการปฏิบัติและ ข้อเสนอแนะ
3. จัดสร้างบ่อดักตะกอน จำนวน 2 บ่อ คือ บ1 บริเวณที่ เก็บกองเปลือกดิน, บ2 บริเวณโรงแต่งแร่ และ บ3 บริเวณ ที่ เก็บกองเปลือกดิน (เพิ่มเติม) ขนาด 30x60x2 เมตร	- ทางโครงการได้มีการสร้างบ่อดักตะกอน (11) ไว้ทางด้านทิศเหนือของพื้นที่โครงการ และสร้าง บ่อดักตะกอน (12) ไว้บริเวณโรงแต่งแร่ของ โครงการ (รูปที่ 2-17)	
<b>1.3 โรงแต่งแร่</b>

2. ติดตั้งถุงกรองฝุ่นไว้ที่บริเวณเครื่องเจาะ รุระเบิด เพื่อ ป้องกันฝุ่นหินฟุ้งกระจาย	- ทางโครงการติดตั้งถุงกรองฝุ่น ไว้ที่บริเวณ เครื่องเจาะรุระเบิด เพื่อป้องกันการฟุ้ง กระจาย ของฝุ่นละออง (รูปที่ 2-17)	-

1. โรงแต่งแร่ต้องดำเนินการตามแบบ ที่กำหนดโดยกรม อุตสาหกรรมพื้นฐาน และการเหมืองแร่ โดยติดตั้งระบบ สเปรย์น้ำ ในจุดที่เป็นต้นกำเนิดฝุ่นในทุกจุด โดยใช้ สเปรย์หัวฉีดแบบพ่นฝอย เพื่อลดปริมาณ ฝุ่นละออง แขนวลอย และจะกำหนดใช้น้ำ จากบ่อบาดาลที่จะขุด เจาะบริเวณโรงแต่งแร่ และน้ำจากบ่อดักตะกอนของ โครงการมาใช้ ในการหมุนเวียน	- โครงการมีการติดตั้งระบบสเปรย์น้ำในจุดที่ ก่อให้เกิดฝุ่นละออง เช่น บริเวณยังรับหิน ใหญ่ และบริเวณปลายสายพานลำเลียง โดย ใช้น้ำจาก บ่อดักตะกอนของโครงการมาใช้ ในการหมุนเวียน ((รูปที่ 2-17,รูปที่ 2-19)	-

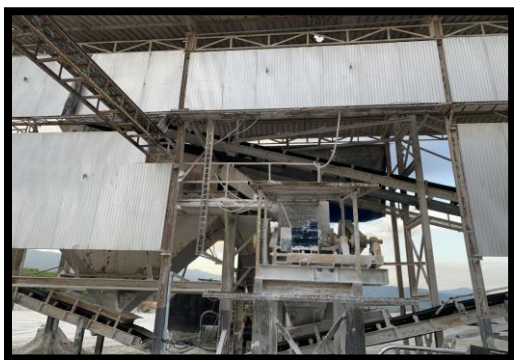
รูปที่ 2-19 ระบบสเปย์น้ำ

1. โรงแต่งแร่ที่จะสร้างจะต้องจัดทำเป็น ระบบปิด คือ สร้างอาคารปิดคลุม 3 ด้าน และหลังคาปิดคลุม เครื่องมือบดย่อยแร่ ทั้งระบบ พร้อมทั้งติดตั้งเครื่องฉีด สเปรย์ น้ำบริเวณจุดต่างๆ ที่ก่อให้เกิดฝุ่นละอองทุกจุด	-ทางโครงการปรับปรุงโรงแต่งแร่เป็นระบบปิด และมีการติดตั้งเครื่องฉีดสเปรย์น้ำบริเวณที่ ก่อให้เกิดฝุ่นละออง เช่น บริเวณยังรับหินใหญ่ และปลายสายพานลำเลียง (รูปที่ 2-19)	
<b>2. ทรัพยากรสิ่งแวดล้อมทางชีวภาพ</b>
