## บทที่ 2

# ผลการปฏิบัติตามมาตรการป้องกันและแก้ไขผลกระทบสิ่งแวดล้อม และมาตรการติดตามตรวจสอบผลกระทบสิ่งแวดล้อม

**ตารางที่ 2-1 ผลการตรวจสอบการปฏิบัติตามมาตรการและเงื่อนไขด้านสิ่งแวดล้อม**  
**ประทานบัตรที่ 32235/16360 โครงการเหมืองหินแร่ปฐพี ของบริษัท เอ็นบีไอ จำกัด**  
**ร่วมแผนผังโครงการเดียวกันกับประทานบัตรที่ 32304/16411 โครงการทำเหมืองหินแร่ปฐพีและเอนไไฮโดรต์**  
**ของบริษัทเหมืองแร่บุญญวัชร จำกัด ที่ ตำบลทุ่งทอง อำเภอนองบัว จังหวัดนครสวรรค์**

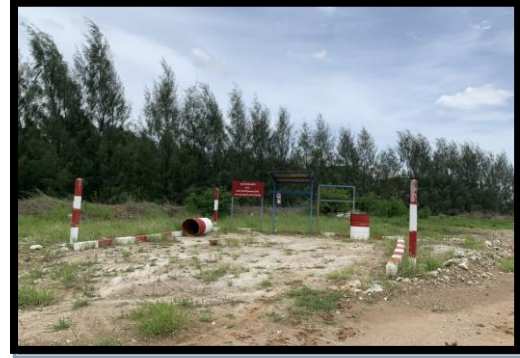
รูปที่ 2-12 สถานที่ผลิต ANFO

2.8 รถบรรทุกแร่ทุกคันก่อนออกจากพื้นที่โครงการ ต้องผ่านบ่อล้างทุกครั้ง	-รถบรรทุกแร่ทุกคันก่อนออกจากพื้นที่ โครงการต้องผ่านบ่อล้างทุกครั้ง	
2.9 ในการเกลี่ยแร่บนหน้าเมือมจะต้องกระทำ ในช่วงที่มีลมสงบหรือมีการฉีดพรมน้ำที่เก็บกองแร่ ก่อนทำการตักขนเพื่อป้องกันการฟุ้งกระจายของฝุ่น ละออง	-การเกลี่ยแร่บนหน้าเมือมกระทำในช่วง ที่มีลมสงบหรือมีการฉีดพรมน้ำที่เก็บกอง แร่ก่อนทำการตักขนเพื่อป้องกันการฟุ้ง กระจายของฝุ่นละออง	
<b>(3) เสี่ยง ความสั่นสะเทือนและหินปลิว</b> 3.1 การจูดระเบิดแต่ละครั้งให้ออกแบบด้วยการใช้เก็บ ไฟฟ้าถ่วงเวลา และควบคุมปริมาณวัตถุระเบิดที่จุด ระเบิดพร้อมกันมากที่สุดไม่เกิน 50 กก./จังหวะถ่วง	-การจูดระเบิดแต่ละครั้งให้ออกแบบด้วย การใช้เก็บไฟฟ้าถ่วงเวลา และควบคุม ปริมาณวัตถุระเบิดที่จุดระเบิดพร้อมกันมาก ที่สุดไม่เกิน 50 กก./จังหวะถ่วง (รูปที่2-12)

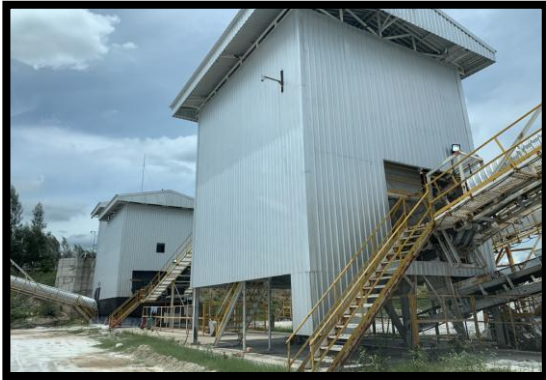
รูปที่ 2-17 โรงแต่งแร่ระบบปิด

2.7 โรงแต่งแร่ของโครงการรวมถึงยังรับแร่จะต้องมี การบำรุงรักษาระบบป้องกันและกำจัดฝุ่นให้มี ประสิทธิภาพที่ดีอยู่เสมอ พร้อมทั้งปิดคลุมอุปกรณ์ที่ กำเนิดฝุ่นและติดตั้งระบบสเปรย์ที่จุดกำเนิดฝุ่นต่างๆ ให้เป็นไปตามประกาศกรมอุตสาหกรรมพื้นฐานและ การเมือมแร่ เรื่อง ให้โรงไม่บดหรือย่อยหินมีระบบ ป้องกันผลกระทบสิ่งแวดล้อม	-โรงแต่งแร่ของโครงการรวมถึงยังรับแร่มี การบำรุงรักษาระบบป้องกันและกำจัดฝุ่น ให้มีประสิทธิภาพที่ดีอยู่เสมอ พร้อมทั้งปิด คลุมอุปกรณ์ที่กำเนิดฝุ่นและติดตั้งระบบ สเปรย์ที่จุดกำเนิดฝุ่น (รูปที่2-17)

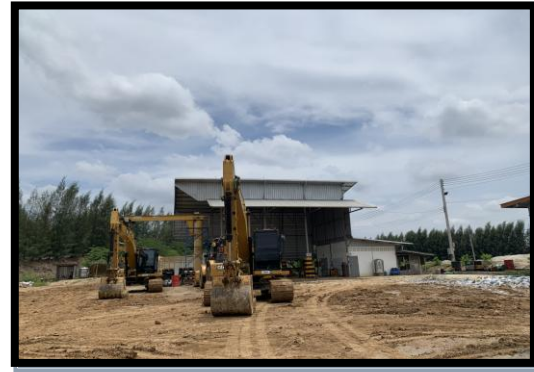
รูปที่ 2-22 โรงซ่อมบำรุง

2.2 ยานพาหนะ เครื่องจักรอุปกรณ์ ที่ก่อให้เกิดไอ เสียหรือฝุ่นละอองจำเป็นต้องได้รับการตรวจสอบ สภาพเครื่องยนต์อย่างสม่ำเสมอตามชนิดของ ยานพาหนะและเครื่องจักรกล	-มีการตรวจสอบยานพาหนะ เครื่องจักรและ อุปกรณ์ ที่ก่อให้เกิดไอเสียและฝุ่นละออง จำเป็นต้องได้รับการตรวจสอบสภาพ เครื่องยนต์อย่างสม่ำเสมอตามชนิดของ ยานพาหนะและ เครื่องจักรกล (รูปที่2-22)

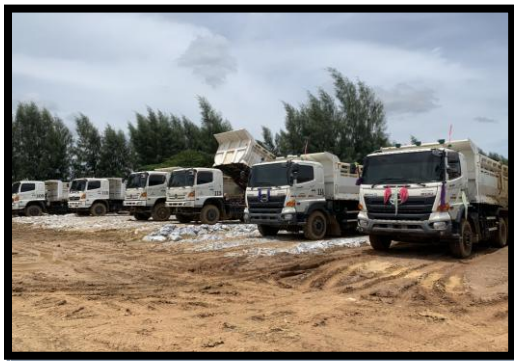
รูปที่ 2-23 รถบรรทุกทุกคลุมผ้าใบ

2.5 กำหนดน้ำหนักรบรรทุกและความเร็วรถบรรทุกแร่ ให้เป็นไปตามที่ทางราชการกำหนด โดยเฉพาะ เส้นทางภายในและเส้นทางภายนอกโครงการ ก่อน ออกสู่ทางหลวงหมายเลข 225 ให้ใช้ความเร็วไม่เกิน 30 กม./ชม. พร้อมทั้งจัดหาผ้าใบปิดคลุมแร่ให้มิดชิด ตลอดเวลาที่มีการขนส่งแร่	-กำหนดน้ำหนักรบรรทุกและความเร็ว รถบรรทุกแร่ให้เป็นไปตามที่ทางราชการ กำหนด โดยเฉพาะเส้นทางภายในและ เส้นทางภายนอกโครงการ ก่อนออกสู่ทาง หลวงหมายเลข 225 ให้ใช้ความเร็วไม่เกิน 30 กม./ชม. พร้อมทั้งจัดหาผ้าใบปิดคลุม แร่ให้มิดชิดตลอดเวลาที่มีการขนส่งแร่ (รูป ที่2-23)

6.2 มีการบรรทุกแร่ทุกครั้งจะต้องทำการปิดคลุม ผ้าใบให้มิดชิด รวมทั้งจะต้องปิดฝากระบะข้างและ ท้ายของรถบรรทุกให้เรียบร้อย ทั้งนี้เพื่อป้องกัน การตกหล่นของแร่หรือการฟุ้งกระจายของฝุ่น ละออง	-การบรรทุกแร่ทุกครั้งจะต้องทำการปิด คลุมผ้าใบให้มิดชิด รวมทั้งจะต้องปิดฝา กระบะข้างและท้ายของรถบรรทุกให้ เรียบร้อย(รูปที่2-23)

6.3 รถบรรทุกแร่ของโครงการจะต้องติดป้ายชื่อ โครงการและหมายเลขโทรศัพท์ไว้ที่รถให้สามารถ มองเห็นได้อย่างชัดเจน เพื่อรับข้อร้องเรียนจากผู้ ใช้ถนนร่วมกับโครงการ	-รถบรรทุกแร่ของโครงการจะต้องติดป้าย ชื่อโครงการและหมายเลขโทรศัพท์ไว้ที่รถ ให้สามารถมองเห็นได้อย่างชัดเจน (รูปที่2- 23)

มาตรการป้องกันและแก้ไข ผลกระทบสิ่งแวดล้อมที่กำหนด	รายละเอียดของการปฏิบัติ	เหตุผลที่ไม่ปฏิบัติ/ปฏิบัติไม่ ครบ/ เปลี่ยนแปลงการปฏิบัติและ ข้อเสนอแนะ
6.6 ควบคุมน้ำหนักรถบรรทุก และความเร็วรถบรรทุกให้เป็นไปตามที่ทางราชการกำหนด โดยเฉพาะเส้นทางภายในโครงการและเส้นทางภายนอกโครงการก่อนออกสู่ทางหลวงหมายเลข 225 ให้ใช้ความเร็วไม่เกิน 30 กม./ชม. ทั้งนี้เพื่อรักษาสภาพถนนไม่ให้เกิดการชำรุดอีกทั้งกำชับพนักงานระมัดระวังเป็นพิเศษเพื่อป้องกันการฟุ้งกระจายของฝุ่นละอองและอุบัติเหตุที่จะเกิดขึ้น	-กำหนดน้ำหนักรถบรรทุกและความเร็วรถบรรทุกให้เป็นไปตามที่ทางราชการกำหนด โดยเฉพาะเส้นทางภายในโครงการ และเส้นทางภายนอกโครงการก่อนออกสู่ทางหลวงหมายเลข 225 ให้ใช้ความเร็วไม่เกิน 30 กม./ชม. (รูปที่ 2-23)

6.7 ทำการตรวจเช็ครถบรรทุก แร่ เช่น ระบบห้ามล้อระบบไฟฟ้าการทำงานของเครื่องยนต์ ระบบเกียร์ และอื่นๆ ให้อยู่ในสภาพที่ใช้งานได้ดี และปลอดภัยอยู่เสมอ	-ทำการตรวจเช็ครถบรรทุกแร่ให้อยู่ในสภาพที่ใช้งานได้ดี และปลอดภัยอยู่เสมอ (รูปที่ 2-23)

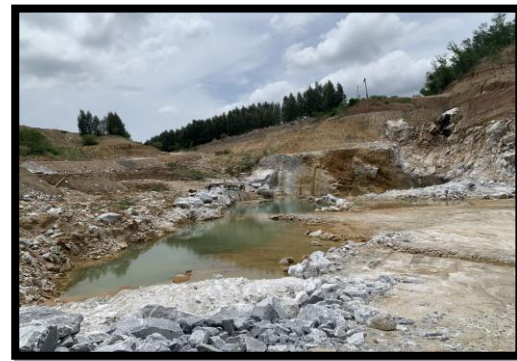
รูปที่ 2-24 หน้าเหมือง

1.2 เปิดหน้าเหมืองตามแผนผังโครงการกำหนด อย่างเคร่งครัด โดยเปิดทำเหมืองในลักษณะ ขั้นบันได กำหนดให้ชั้นบันไดสูงไม่เกิน 5 ม. และที่ ความกว้างของแต่ละชั้นไม่น้อยกว่า 5 ม. ความ ลาดชันรวมของหน้าเหมืองไม่เกิน 45 องศา (รูปที่1 ถึงรูปที่6)	-เปิดหน้าเหมืองตามแผนผังโครงการ กำหนดอย่างเคร่งครัด โดยเปิดทำเหมือง ในลักษณะขั้นบันได กำหนดให้ชั้นบันไดสูง ไม่เกิน 5 ม. และที่ความกว้างของแต่ละ ชั้นไม่น้อยกว่า 5 ม. ความลาดชันรวมของ หน้าเหมืองไม่เกิน 45 องศา(รูปที่2-24)

1.3 การขยายหน้าเหมืองให้กระทำในขอบเขตการ ผลิตแร่ในแต่ละช่วง เพื่อลดการเปลี่ยนแปลงสภาพ ภูมิประเทศอย่างรวดเร็ว	- ขยายหน้าเหมืองให้กระทำในขอบเขต การผลิตแร่ในแต่ละช่วง เพื่อลดการ เปลี่ยนแปลงสภาพภูมิประเทศอย่าง รวดเร็ว(รูปที่2-24)

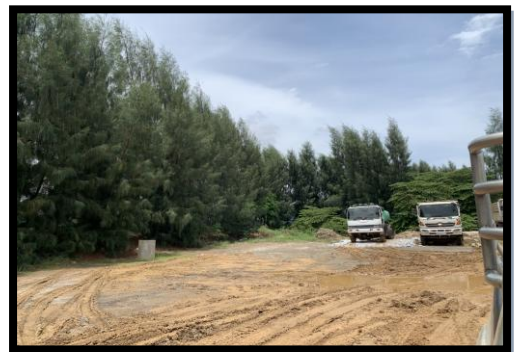
รูปที่ 2-25 รถขนส่งน้ำ

2.3 จัดให้มีรถบรรทุกน้ำ เพื่อใช้ฉีดพรมเส้นทาง ขนส่งแร่ในพื้นที่โครงการ บริเวณโรงโม่หิน และ เส้นทางขนส่งในช่วงที่เป็นถนนบดอัดจากโรงโม่หิน สู่พื้นที่ภายนอก อย่างน้อยวันละ 3-4 ครั้ง หรือ ตามความเหมาะสมกับสภาพภูมิอากาศ โดยให้ผิว ถนนมีความเปียกชื้นตลอดเวลา พร้อมทั้งให้ดูแล เก็บกวาดฝุ่น และปรับปรุงสภาพเส้นทางขนส่งแร่ และเส้นทางสาธารณะที่ใช้ในการขนส่งแร่ให้มี สภาพใช้งานได้ดีและปลอดภัยอยู่เสมอ	- มีรถบรรทุกน้ำ เพื่อใช้ฉีดพรมเส้นทางขนส่ง แร่ในพื้นที่โครงการ บริเวณโรงโม่หิน และ เส้นทางขนส่งในช่วงที่เป็นถนนบดอัดจากโรงโม่ หินสู่พื้นที่ภายนอก วันละ 3-4 ครั้ง (รูปที่2-25)

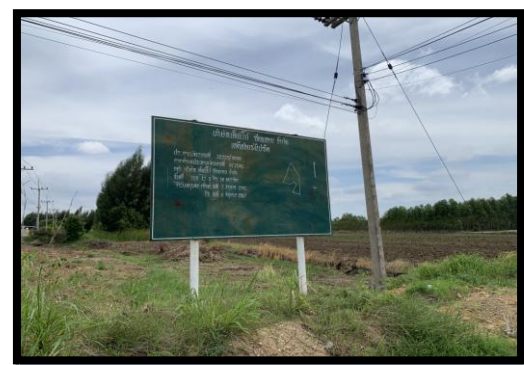
รูปที่ 2-26 ป้ายประทานบัตร

มาตรการป้องกันและแก้ไข ผลกระทบสิ่งแวดล้อมที่กำหนด	รายละเอียดของการปฏิบัติ	เหตุผลที่ไม่ปฏิบัติ/ปฏิบัติไม่ครบ/ เปลี่ยนแปลงการปฏิบัติและ ข้อเสนอแนะ
1.5 ให้จัดทำป้ายสัญลักษณ์แสดงขอบเขตพื้นที่ โครงการและขอบเขตการทำเหมืองบริเวณ โครงการเพื่อให้ง่ายต่อการตรวจสอบพื้นที่และ ปฏิบัติงานบริเวณโครงการโดยบริเวณแนวกั้นเขต พื้นที่ไม่ทำเหมืองให้จัดทำเสาคอนกรีตเหล็ก หรือ วัสดุตามความเหมาะสม	-จัดทำป้ายสัญลักษณ์แสดงขอบเขตพื้นที่ โครงการและขอบเขตการทำเหมืองบริเวณ โครงการเพื่อให้ง่ายต่อการตรวจสอบพื้นที่และ ปฏิบัติงานบริเวณโครงการโดยบริเวณแนวกั้น เขตพื้นที่ไม่ทำเหมืองให้จัดทำเสาคอนกรีต เหล็ก (รูปที่2-26)

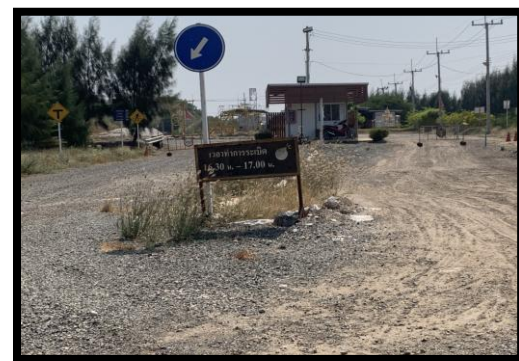
รูปที่ 2-28 ป้ายเตือนระเบิดหิน

มาตรการป้องกันและแก้ไข ผลกระทบสิ่งแวดล้อมที่กำหนด	รายละเอียดของการปฏิบัติ	เหตุผลที่ไม่ปฏิบัติ/ปฏิบัติไม่ครบ/ เปลี่ยนแปลงการปฏิบัติและ ข้อเสนอแนะ
3.2 ติดป้ายเตือนเขตการใช้วัตถุระเบิด พร้อมทั้งระบุ เวลาในการระเบิดไว้บริเวณริมเส้นทางด้านทิศเหนือของ พื้นที่โครงการ	-ติดป้ายเตือนเขตการใช้วัตถุระเบิด พร้อม ทั้งระบุเวลาในการระเบิดไว้บริเวณริม เส้นทางด้านทิศเหนือของพื้นที่โครงการ (รูปที่2-28)

3.4 กำหนดระยะเวลาระเบิดไม่เกินวันละ 1 ครั้งในช่วง เวลา 16.00-17.00 น. โดยจะต้องแจ้งให้พนักงานใน เหมืองทราบก่อนทุกคน พร้อมทั้งให้สัญญาณแจ้งเตือน ก่อนทำการระเบิดให้ได้ยินโดยทั่วกันในระยะ 500 ม. ก่อนและหลังการระเบิดอย่างน้อย 3 นาที หรือในกรณี ที่มีเหตุจำเป็นจะต้องเลื่อนเวลาระเบิดให้แจ้งหน่วยงาน ท้องถิ่นล่วงหน้า ได้แก่ผู้ใหญ่บ้านในท้องที่ องค์การ บริหารส่วนตำบล และสถานีตำรวจภูธรในท้องที่ รับทราบ	-กำหนดระยะเวลาระเบิดไม่เกินวันละ 1 ครั้งในช่วงเวลา 16.00-17.00 น. โดย จะต้องแจ้งให้พนักงานในเหมืองทราบก่อน ทุกคน พร้อมทั้งให้สัญญาณแจ้งเตือนก่อน ทำการระเบิดให้ได้ยินโดยทั่วกันในระยะ 500 ม.(รูปที่2-28)

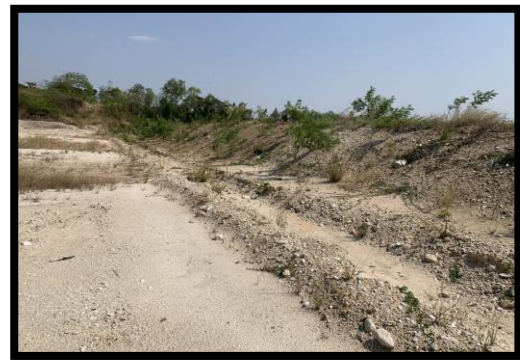
รูปที่ 2-34 คันทำนบดิน

มาตรการป้องกันและแก้ไข ผลกระทบสิ่งแวดล้อมที่กำหนด	รายละเอียดของการปฏิบัติ	เหตุผลที่ไม่ปฏิบัติ/ปฏิบัติไม่ครบ/ เปลี่ยนแปลงการปฏิบัติและ ข้อเสนอแนะ
<b>(1)สภาพภูมิประเทศ</b>  1.1 รักษาสภาพภูมิประเทศเดิมจากแนวกันเขตพื้นที่ ไม่ทำเหมืองช่วงขอบแปลงประทานบัตรทางด้านทิศ เหนือจากทางสาธารณะประโยชน์ใกล้เคียงพื้นที่ โครงการจากขอบถนนเข้าไปพื้นที่โครงการ 50 ม. และเว้นพื้นที่ไม่ทำเหมืองตามเหมืองตามแนวเขต ประทานบัตรทางด้านทิศใต้และทิศตะวันตกของพื้นที่ โครงการ ในระยะไม่น้อยกว่า 10 ม. พื้นที่ที่ไม่มี กิจกรรมการทำเหมืองและกิจกรรมที่เกี่ยวข้องให้ รักษาสภาพภูมิประเทศเดิมไว้ และกำหนดปลูกต้นไม้ เสริมเพื่อเป็นแนวป้องกันผลกระทบ	-ได้กำหนดขอบเขตพื้นที่บริเวณที่จะทำการ ปรับ ระดับให้มีความเหมาะสมต่อการใช้งาน เพื่อรองรับกิจกรรมตามแผนผังทำเหมืองเว้น การทำเหมืองและกิจกรรมที่เกี่ยวข้อง รวมถึงพื้นที่ไม่ทำเหมืองระยะ 10 ม. รอบ พื้นที่โครงการและจากแนวกันเขตพื้นที่ไม่ ทำเหมืองช่วงขอบแปลงประทานบัตร ทางด้านทิศเหนือที่ติดคลองเทียนภายใน ระยะ 20 ม. และพื้นที่ต่อจากขอบ ประทานบัตรจนถึงพื้นที่ก่อนเปิดหน้า เหมืองอีก 30 ม. และจากทางสาธารณะ ประโยชน์ที่ตัดผ่านพื้นที่โครงการจากขอบ (รูปที่2-34)

4.3 ตะกอนที่ขุดลอกให้นำไปปรับปรุงคันทำนบ หรือ นำไปฟื้นฟูพื้นที่ผ่านการทำเหมืองเพื่อทำการปลูก ต้นไม้ต่อไป	-ตะกอนที่ขุดลอกให้นำไปปรับปรุงคันทำนบ (รูปที่2-34)

4.4 ให้จัดสร้างคันทำนบดินและระบายน้ำ โดยรอบ พื้นที่โครงการ โดยขนาดคันทำนบดินด้านล่างกว้าง 4 เมตร สูง 1 เมตร สันคันด้านบนกว้าง 1 เมตร และคุ ระบายน้ำความกว้างท้องร่อง 1.5 เมตร ลึก 1 เมตร พร้อมทั้งปลูกต้นไม้จำนวน 3 แถว คือ บริเวณบนสัน คันทำนบ จำนวน 1 แถว ให้เลือกกล้าไม้ให้มีขนาดสูง กว่า 1 เมตร และบริเวณด้านล่างคันทำนบทั้ง 2 ด้าน	-ให้จัดสร้างคันทำนบดินและระบายน้ำ โดยรอบพื้นที่ โครงการ (รูปที่2-34)

4.5 ดูแลรักษาค้นทำนบดินทางด้านทิศเหนือ ทิศตะวันตก และทิศใต้ บริเวณแนวเขตโครงการ และตรวจสอบความมั่นคงแข็งแรงของคันทำนบของโครงการอย่างสม่ำเสมอ โดยเฉพาะคันทำนบดินทางด้านทิศเหนือของโครงการที่ติดกับแนวเส้นทางสาธารณะประโยชน์เพื่อป้องกันมิให้น้ำไหลออกนอกโครงการ	-ดูแลรักษาค้นทำนบดินทางด้านทิศเหนือ ทิศตะวันตกและทิศใต้ บริเวณแนวเขตโครงการ(รูปที่2-34)

5.3 ปลูกพืชคลุมดินและไม้ยืนต้นโตเร็วบนแนว คันทำนบดินของโครงการเพื่อป้องกัน ผลกระทบด้านการชะล้างพังทลาย	-ปลูกพืชคลุมดินและต้นสนบนแนวคัน ทำนบดินของโครงการ (รูปที่2-34)	
<b>(6) คมนาคม</b> 6.1 หลีกเลี่ยงการขนส่งแร่ออกจากโครงการใน ช่วงเวลาที่ประชาชนใช้ถนนหนาแน่น ได้แก่ เวลา 07.00-08.00 น.และ 16.30-17.30 น. เนื่องจาก เป็นเวลาที่ประชาชนไป-กลับ จากที่ทำงาน หรือ นักเรียนไป-กลับจากโรงเรียน	-หลีกเลี่ยงการขนส่งแร่ออกจากโครงการ ในช่วงเวลาที่มีประชาชนใช้ถนนหนาแน่น ได้แก่ เวลา 07.00-08.00 น.และ 16.30- 17.30 น.

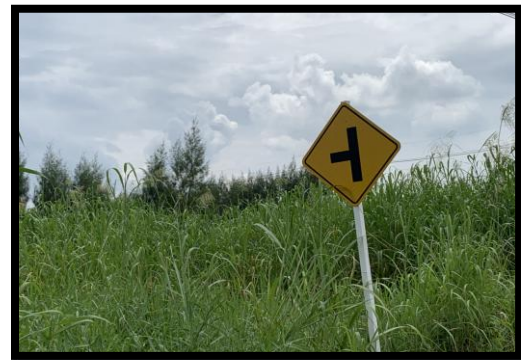
รูปที่ 2-36 ป้ายเตือนทางแยก

1.6 ให้ตรวจสอบเสถียรภาพบริเวณหน้าเหมือง ให้ มีความมั่นคงแข็งแรงและปลอดภัยอยู่เสมอ โดย สังเกตจากสิ่งบ่งชี้ที่มักเกิดขึ้นก่อนการพังทลาย ของหน้าเหมืองหากพบสิ่งบ่งชี้ที่อาจก่อให้เกิด ความไม่เสถียรภาพของหน้าเหมืองได้ ให้หลีกเลี่ยง การปฏิบัติงานในบริเวณดังกล่าว ปลั้วดำเนินการ วิเคราะห์เสถียรภาพของหน้าเหมืองโดยละเอียด เพื่อประเมินว่าการทำงานในสภาพดังกล่าว มีความ ปลอดภัยหรือไม่หากไม่มีความปลอดภัยให้ ดำเนินการปรับปรุงความลาดชันหน้าเหมือง	-ทำการตรวจสอบเสถียรภาพบริเวณหน้า เหมือง ให้มีความมั่นคงแข็งแรงและปลอดภัย อยู่เสมอ (รูปที่2-24)	
<b>(2) คุณภาพอากาศ</b> 2.1 ปรับปรุงเส้นทางขนส่งแร่ภายในโครงการให้คง สภาพเป็นถนนผิวบดอัดแน่นพร้อมทั้งดูแลและ บำรุงรักษาเส้นทางขนส่งแร่ให้อยู่ในสภาพดีตลอด ระยะเวลาปฏิบัติงาน	-ปรับปรุงเส้นทางขนส่งแร่ภายในโครงการให้คง สภาพเป็นถนนลูกรังบดอัดแน่นพร้อมทั้งดูแล รักษาเส้นทางขนส่งแร่ให้อยู่ในสภาพดี (รูปที่ 2- 36)

มาตรการป้องกันและแก้ไข ผลกระทบสิ่งแวดล้อมที่กำหนด	รายละเอียดของการปฏิบัติ	เหตุผลที่ไม่ปฏิบัติ/ปฏิบัติไม่ครบ/ เปลี่ยนแปลงการปฏิบัติและ ข้อเสนอแนะ
2.4 ให้ทำการดูแลสภาพเส้นทางขนส่งแร่ที่จัดสร้าง จากบ้านเมืองใหม่ถึงบ้านเมือมแร่บริเวณวัด สหชาติประชาธรรม (เมือมแร่) ให้มีสภาพใช้งานได้ดี ตลอดและให้ทำการปรับปรุงซ่อมแซมหากพบว่ามี ถนนชำรุดเสียหาย	-ดูแลสภาพเส้นทางขนส่งแร่ที่จัดสร้าง จากบ้านเมืองใหม่ถึงบ้านเมือมแร่ บริเวณวัดสหชาติประชาธรรม (เมือมแร่) ให้มีสภาพใช้งานได้ดีตลอด (รูปที่2-36)

6.4 ดูแลรักษาดูแลช่วงบ้านเหมืองแร่-บ้านเหมือง ใหม่ก่อนออกสู่ทางหลวงหมายเลข 225 ก่อนถึง พื้นที่โครงการให้มีสภาพดีอยู่เสมอ	-ดูแลรักษาดูแลช่วงบ้านเหมืองแร่-บ้าน เหมืองใหม่ก่อนออกสู่ทางหลวงหมายเลข 225 (รูปที่2-36)

6.5 ดูแลรักษาสภาพเส้นทางให้อยู่ในสภาพที่ใช้งาน ได้ดีอยู่เสมอ และในกรณีเกิดการชำรุดเสียหายทาง โครงการจะต้องรีบดำเนินการปรับปรุงทันที โดยเฉพาะทางสาธารณประโยชน์ทางด้านทิศเหนือ ของโครงการ	-ดูแลรักษาสภาพเส้นทางให้อยู่ในสภาพที่ ใช้งานได้ดีอยู่เสมอ (รูปที่2-36)

6.8 ให้จัดทำป้ายสัญญาณเตือน ระวางมีรถบรรทุกเข้าออกบริเวณริมถนนสาธารณะทางด้านทิศเหนือตลอดไปจนถึงทิศตะวันออก เพื่อป้องกันและลดอุบัติเหตุที่อาจเกิดขึ้นแก่ราษฎรในชุมชน โดยป้ายหรือสัญญาณเตือนภัยจะต้องสามารถมองเห็นได้ชัดเจน	-จัดทำป้ายสัญญาณเตือน ระวางมีรถบรรทุกเข้าออกบริเวณริมถนนสาธารณะทางด้านทิศเหนือตลอดไปจนถึงทิศตะวันออก เพื่อป้องกันและลดอุบัติเหตุที่อาจเกิดขึ้น (รูปที่ 2-36)

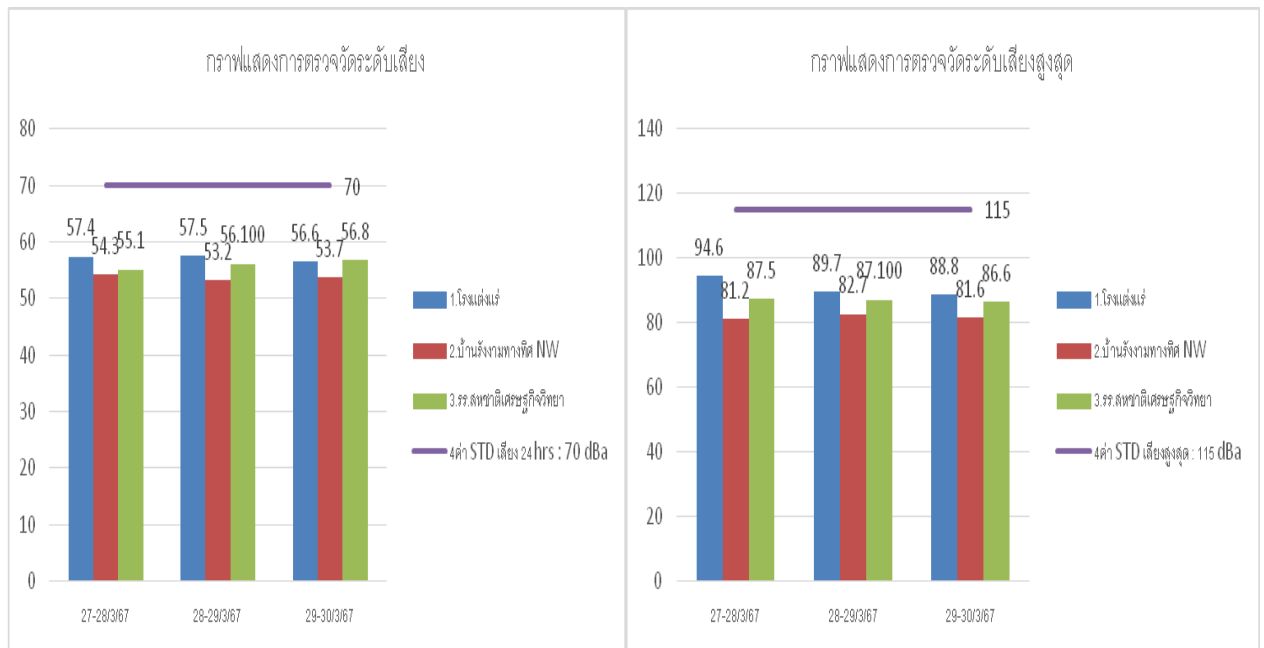
**บริเวณโรงเรียนสหชาติเศรษฐกิจวิทยา :** ผลตรวจวัดระดับเสียงเฉลี่ย 1 ชั่วโมง (Leq. 1 hr.) พบว่ามีค่าอยู่ในช่วง 48.9-60.6 dBA โดยมีค่าระดับเสียงเฉลี่ย 24 ชั่วโมง (Leq. 24 hrs.) เท่ากับ 55.1, 56.1 และ 56.8 dBA

จากผลการตรวจวัดระดับเสียง สรุปได้ว่า ระดับเสียงในบริเวณนี้ยังมีคุณภาพอยู่ในเกณฑ์มาตรฐาน ระดับเสียงมีค่าอยู่ในเกณฑ์มาตรฐานระดับเสียงโดยทั่วไป ฉบับที่ 15 (พ.ศ. 2540) เรื่องกำหนดมาตรฐานระดับเสียงโดยทั่วไป ประกาศในราชกิจจานุเบกษา เล่ม 114 ตอนที่ 27 ง วันที่ 3 เมษายน 2540 ที่กำหนดให้ค่าระดับเสียงเฉลี่ย 24 ชั่วโมง ไม่เกิน 70 เดซิเบล เอ และเสียงสูงสุดไม่เกิน 115 เดซิเบล เอ

รูปที่ 2-38 กราฟแสดงการตรวจวัดระดับเสียงเดือนมีนาคม 2567
