ผลการปฏิบัติตามมาตรการติดตาม  
ตรวจสอบผลกระทบสิ่งแวดล้อม

## ผลการปฏิบัติตามมาตรการติดตามตรวจสอบผลกระทบสิ่งแวดล้อม

บริษัท ไชยยศ แลนด์ จำกัด เป็นผู้พัฒนาโครงการ อันดามัน เฟลส (ปัจจุบันเรียกในนาม โครงการ เฟรเซอร์ สวีท สุขุมวิท) ปัจจุบันโครงการดำเนินการก่อสร้างแล้วเสร็จ เปิดดำเนินการภายใต้ชื่อ โรงแรม เฟรเซอร์ สวีท สุขุมวิท โครงการเป็นโรงแรมขนาดความสูง 33 ชั้น และชั้นใต้ดิน 2 ชั้น จำนวน 1 อาคาร มีจำนวนห้องพักทั้งสิ้น 119 ห้อง โครงการมีขนาดพื้นที่ 1-2-73.6 ไร่ โดยโครงการได้รับหนังสือเห็นชอบรายงาน EIA จากสำนักงานนโยบายและแผนทรัพยากรธรรมชาติและสิ่งแวดล้อม ที่ ทส 1009/11131 ลงวันที่ 29 ธันวาคม พ.ศ. 2549 (ดังภาพผนวก ก) หนังสือเห็นชอบได้กำหนดมาตรการป้องกันและแก้ไขผลกระทบสิ่งแวดล้อมและมาตรการติดตามตรวจสอบผลกระทบสิ่งแวดล้อม เพื่อเป็นแนวทางให้โครงการปฏิบัติ รวมไปถึงเสนอรายงานผลการปฏิบัติตามมาตรการฯ ต่อหน่วยงานอนุญาต และหน่วยงานที่เกี่ยวข้อง รวมทั้งสำนักงานนโยบายและแผนทรัพยากรธรรมชาติและสิ่งแวดล้อม (สผ.) ทุก 6 เดือนนั้น

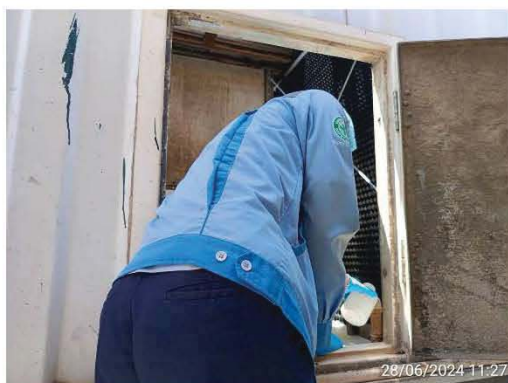
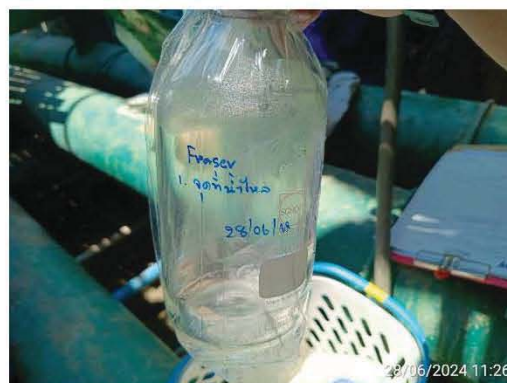
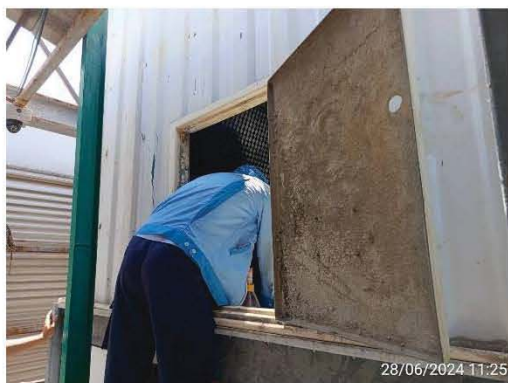
ภาพที่ 3.5.3-1 การเก็บตัวอย่างน้ำห่อฝ้ายเย็น

จากการตรวจวิเคราะห์คุณภาพน้ำที่เข้าและออกห่อฝ้ายเย็น ในดัชนีที่ตรวจวัด pH, Total Coliform, Residual Chlorine และเชื้อลิจิโอนেলা พบว่าในการตรวจวิเคราะห์เมื่อวันที่ 28 มิถุนายน พ.ศ. 2567 พบว่าคุณภาพน้ำที่เข้าและออกห่อฝ้ายเย็น ทุกดัชนีที่ตรวจวัดมีค่าอยู่ในเกณฑ์ค่ามาตรฐานตามประกาศกรมอนามัย เรื่อง ข้อปฏิบัติการควบคุมเชื้อลิจิโอนেলাในห่อฝ้ายเย็นของอาคารในประเทศไทย

จุดที่ไหลเข้ามาเติมชุดเซย์ในระบบ

อ่างน้ำทิ้งจากห่อฝ้ายเย็น

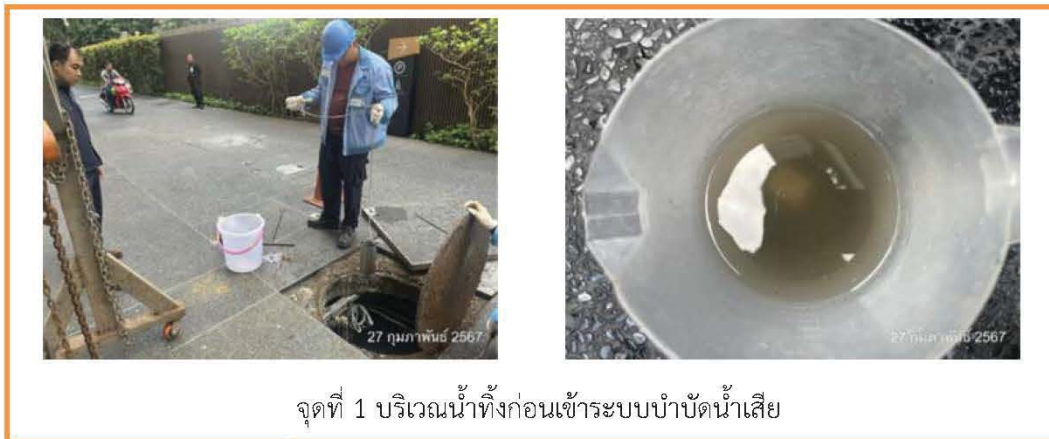
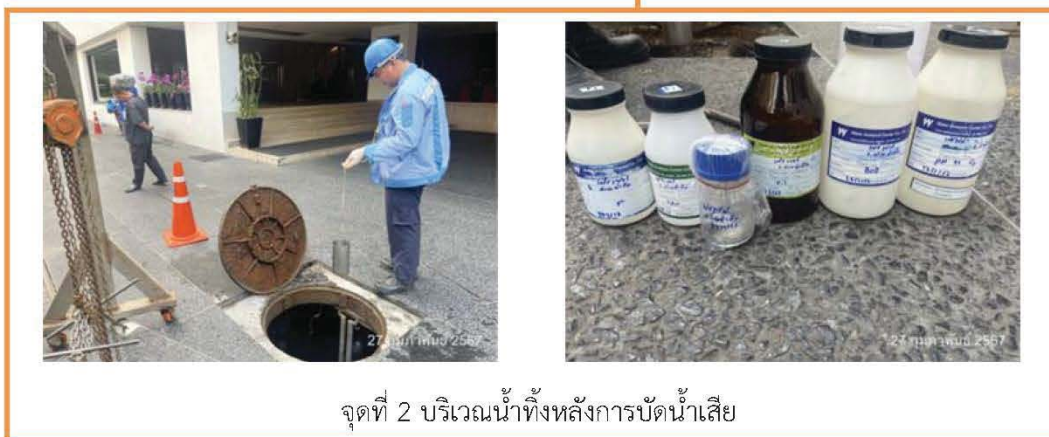
ภาพที่ 3.5.4-1 การเก็บตัวอย่างน้ำทิ้ง

อนึ่ง เพื่อการปฏิบัติให้สอดคล้องต่อมาตรการดังกล่าว โครงการจึงได้มอบหมายให้ บริษัท ศูนย์วิเคราะห์น้ำ จำกัด ดำเนินการตรวจวิเคราะห์คุณภาพน้ำทิ้ง เดือนละ 1 ครั้ง ในระหว่างเดือนมกราคม ถึง มิถุนายน พ.ศ. 2567 โดยมีจุดเก็บตัวอย่าง จำนวน 2 จุด ได้แก่ 1. บริเวณคุณภาพน้ำทิ้งก่อนการบำบัด **ดังภาพที่ 3.5.4-1** จำนวน 7 พารามิเตอร์ ได้แก่ ความเป็นกรดและด่าง (pH) บีโอดี (BOD) สารแขวนลอย (Suspended Solids; SS) น้ำมันและไขมัน (Oil and Grease) ซัลไฟด์ (Sulfide) ทีเคเอ็น (TKN) และแบคทีเรียโคลิฟอร์มทั้งหมด (Total Coliform) และ 2. บริเวณน้ำทิ้งหลังการบำบัด **ดังภาพที่ 3.5.4-1** ซึ่งมีพารามิเตอร์ จำนวน 8 พารามิเตอร์ ได้แก่ ความเป็นกรดและด่าง (pH) บีโอดี (BOD) สารแขวนลอย (Suspended Solids; SS) น้ำมันและไขมัน (Oil and Grease) ซัลไฟด์ (Sulfide) ทีเคเอ็น (TKN) แบคทีเรียโคลิฟอร์มทั้งหมด (Total Coliform) และคลอรีนตกค้าง (Residual Chlorine) โดยผลการตรวจวัดเป็นดังตารางที่ 3.5.4-1 และภาพที่ 3.5.4-2 ถึง ภาพที่ 3.5.4-3

จุดที่ 1 บริเวณน้ำทิ้งก่อนเข้าระบบบำบัดน้ำเสีย

จุดที่ 2 บริเวณน้ำทิ้งหลังการบำบัดน้ำเสีย

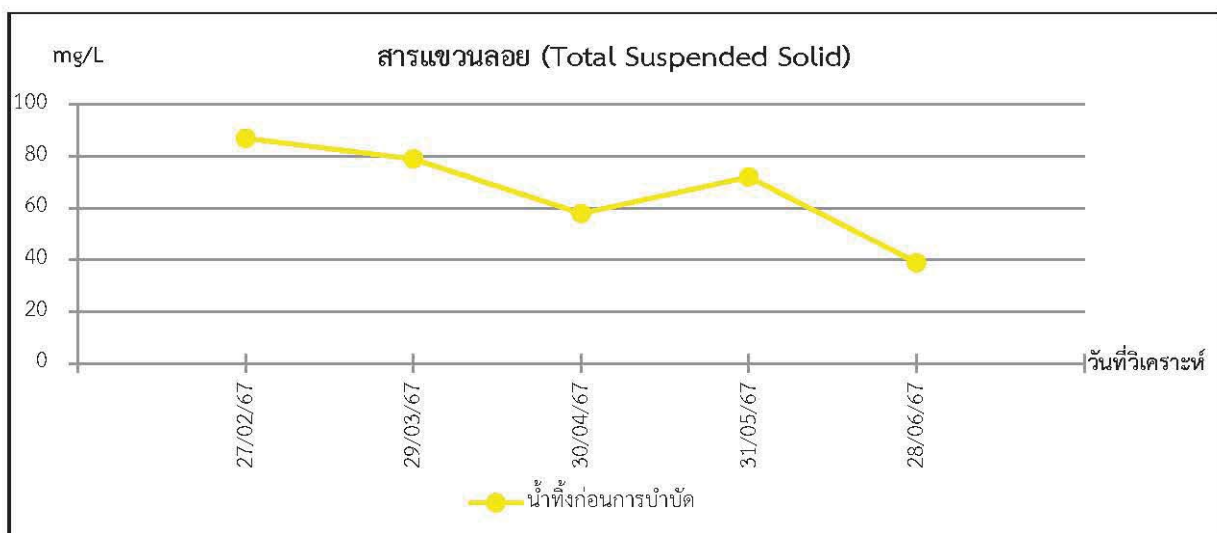
ภาพที่ 3.5.4-2 (ต่อ) กราฟเปรียบเทียบผลการตรวจวิเคราะห์คุณภาพน้ำทิ้งก่อนการบำบัด ในปี พ.ศ. 2567

ภาพที่ 3.5.4-2 กราฟเปรียบเทียบผลการตรวจวิเคราะห์คุณภาพน้ำทิ้งก่อนการบำบัด ในปี พ.ศ. 2567

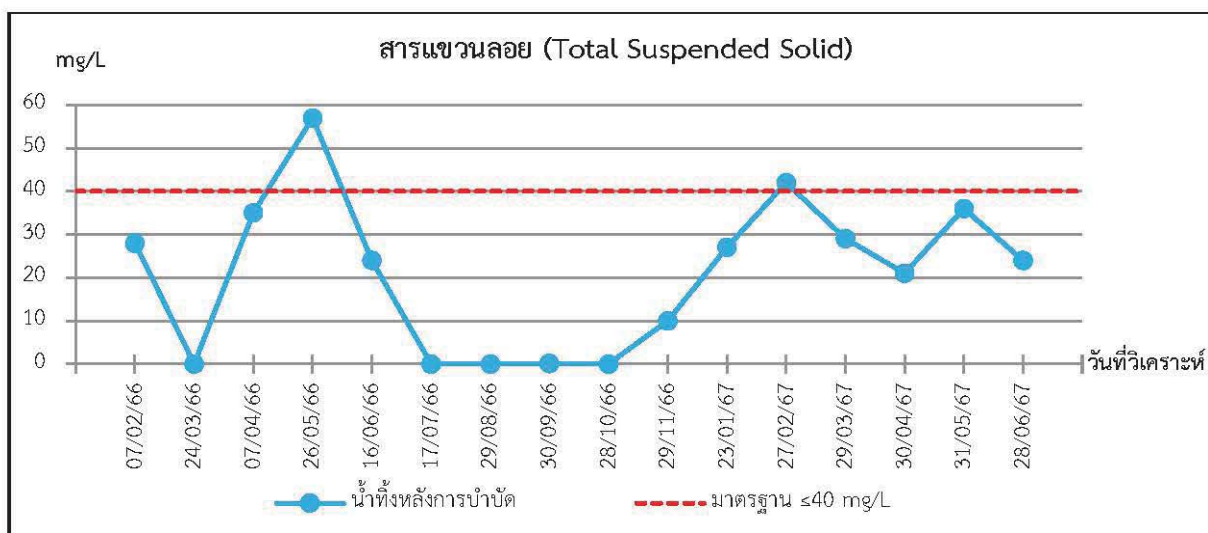
ภาพที่ 3.5.4-3 กราฟเปรียบเทียบผลการตรวจวิเคราะห์คุณภาพน้ำทิ้งหลังการบำบัด ในปี พ.ศ. 2566 จนถึงปัจจุบัน

จากการเก็บตัวอย่างน้ำหลังการบำบัดมาวิเคราะห์ในห้องปฏิบัติการ พบว่า พารามิเตอร์ส่วนใหญ่มีค่าอยู่ในเกณฑ์มาตรฐานประกาศกระทรวงทรัพยากรธรรมชาติและสิ่งแวดล้อม เรื่องกำหนดมาตรฐานควบคุมการระบายน้ำทิ้งจากอาคารบาง ประเภทและบางขนาด (ประเภท ข) ยกเว้น ค่าบีโอดี (BOD) และค่าสารแขวนลอย (Suspended Solids; SS) ในบางเดือนที่มีค่าเกินมาตรฐาน

เมื่อเปรียบเทียบผลการตรวจวิเคราะห์คุณภาพน้ำทิ้งจากระบบบำบัดน้ำเสีย ในปี 2566 พบว่า พารามิเตอร์ส่วนใหญ่มีค่าอยู่ในเกณฑ์มาตรฐานตามประกาศกระทรวงทรัพยากรธรรมชาติและสิ่งแวดล้อม เรื่อง กำหนดมาตรฐานควบคุมการระบายน้ำทิ้ง จากอาคารบางประเภทและบางขนาด (ประเภท ก) เว้นแต่ ค่า TSS BOD TKN และค่า Sulfide ในบางเดือนมีค่าเกินมาตรฐาน ดังแสดงในตารางที่ 3.5.4-2 และ ภาพที่ 3.5.4-2

ภาพที่ 3.5.4-3 (ต่อ) กราฟเปรียบเทียบผลการตรวจวิเคราะห์คุณภาพน้ำทิ้งหลังการบำบัด ในปี พ.ศ. 2566 จนถึงปัจจุบัน
