การปฏิบัติตามมาตรการป้องกันและแก้ไข  
ผลกระทบสิ่งแวดล้อม

#### 2.1 การติดตามตรวจสอบการปฏิบัติตามมาตรการป้องกันและแก้ไขผลกระทบสิ่งแวดล้อม

ภาพถ่ายที่ 2.1-1 การติดตามตรวจสอบการปฏิบัติตามมาตรการป้องกันและแก้ไขผลกระทบสิ่งแวดล้อม  
โครงการทำเทียบเรือของการปิโตรเลียมแห่งประเทศไทย คลังปิโตรเลียมบางจาก  
ระยะดำเนินการ ระหว่างเดือนมกราคม-มิถุนายน พ.ศ. 2567

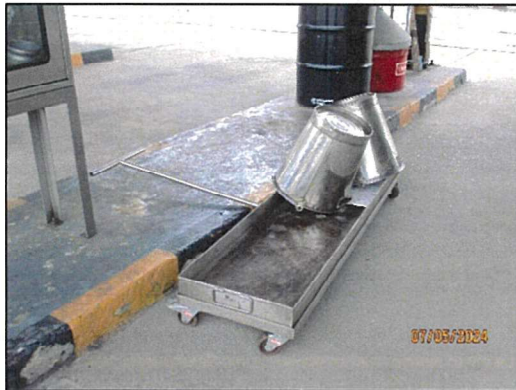
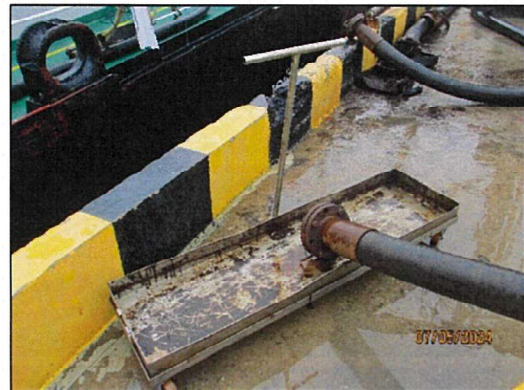
ภาพถ่ายที่ 2.2-1 ถาดสแตนเลสรองรับน้ำมันที่อาจจะรั่วไหลบริเวณข้อต่อท่อ

องค์ประกอบทางสิ่งแวดล้อม	มาตรการป้องกันและแก้ไขผลกระทบ	สถานที่	ผลการปฏิบัติตามมาตรการ	ปัญหาอุปสรรค	เอกสารอ้างอิง
	1. จัดให้ภาชนะรองรับบริเวณข้อต่อ ของท่อน้ำมันขณะทำการสูบน้ำมัน และควบคุมการสูบน้ำมันมิให้เกิดการรั่วไหลของน้ำมันลงสู่แหล่งน้ำสาธารณะ	พื้นที่โครงการ	- โครงการฯ จัดให้มีภาคสแตนเลสเป็นภาชนะรองรับบริเวณข้อต่อของท่อน้ำมันขณะทำการสูบน้ำมัน รวมทั้งจัดให้มีเจ้าหน้าที่ควบคุมดูแลตลอดเวลาทำการสูบน้ำมัน เพื่อกำหนดไม่ให้เกิดการรั่วไหลของน้ำมันลงสู่แหล่งน้ำสาธารณะ	- ไม่พบปัญหา	ภาพถ่ายที่ 2.2-1 ภาคสแตนเลสรองรับน้ำมันที่อาจจะรั่วไหลบริเวณข้อต่อท่อ

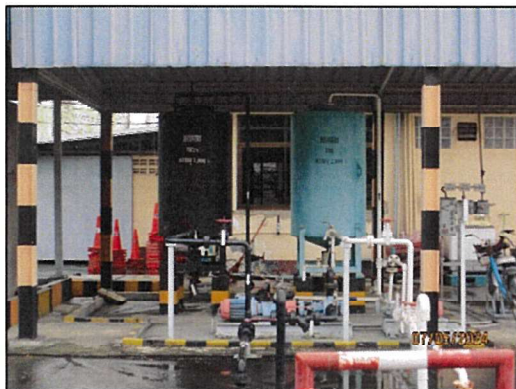
ภาพถ่ายที่ 2.2-2 ที่ตั้ง Slop Tank ภายในพื้นที่โครงการ

2. ตรวจสอบท่อที่ใช้น้ำมันที่รั่วไหล บริเวณลานสูบน้ำมัน Slop Tank มีให้อุดตัน	พื้นที่โครงการ	- มีการจัดทำแผนตรวจสอบและบำรุงรักษาท่อที่รองรับน้ำมันที่รั่วไหลบริเวณลานสูบน้ำมัน Slop Tank ประจำปี พ.ศ. 2567 และปฏิบัติตามแผนอย่างเคร่งครัด เพื่อป้องกันไม่ให้เกิดการรั่วไหลหรืออุดตัน	- ไม่พบปัญหา	ภาพถ่ายที่ 2.2-2 ถัง Slop Tank ภายในพื้นที่โครงการ เอกสารแนบที่ 1 เอกสารเกี่ยวกับ การตรวจสอบและ บำรุงรักษา เครื่องจักร

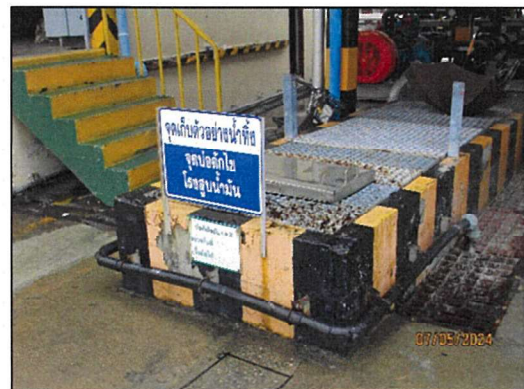
2.7) น้ำเสียที่เกิดขึ้นบริเวณคลังน้ำมัน ซึ่งมีน้ำมันเจือปนจะต้องรวบรวมเข้าสู่บำบัดไขมัน	พื้นที่โครงการ	- น้ำเสียที่เกิดขึ้นบริเวณคลังน้ำมัน ซึ่งมีน้ำมันเจือปนจะระบายลงรางระบายน้ำไปยังบ่อดักไขมันที่มีขนาด 1.5x1.5x2.5 เมตร ก่อนปล่อยลงสู่คลองบางจาก	- ไม่พบปัญหา	ภาพถ่ายที่ 2.2-3 บ่อดักไขมันภายในพื้นที่โครงการ

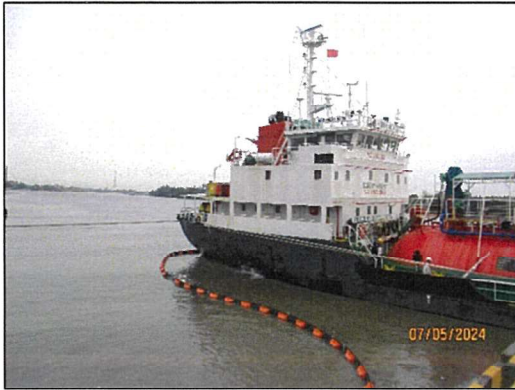
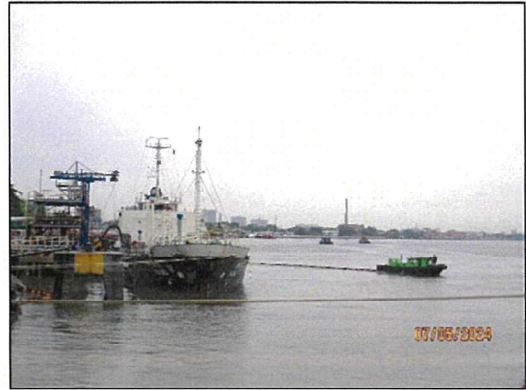
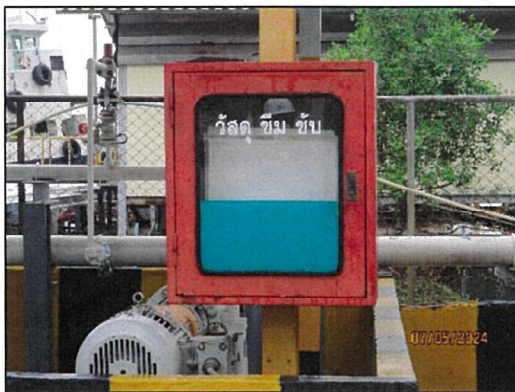
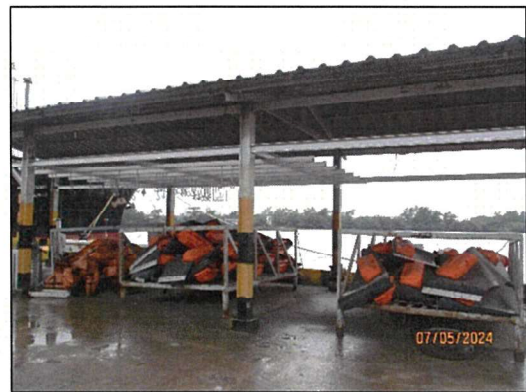
ภาพถ่ายที่ 2.2-7 การติดตั้งอุปกรณ์กำจัดคราบน้ำมัน รวมทั้งเรือกำจัดคราบน้ำมันและดับเพลิงประจำท่าเทียบเรือ

องค์ประกอบทางสิ่งแวดล้อม	มาตรการป้องกันและแก้ไขผลกระทบ	สถานที่	ผลการปฏิบัติตามมาตรการ	ปัญหาอุปสรรค	เอกสารอ้างอิง
2. มาตรการด้านคุณภาพน้ำ นิเวศวิทยาทางน้ำ และ นิเวศวิทยาทางบก (ต่อ)	2.6) จัดทำให้มีอุปกรณ์กำจัดคราบน้ำมัน เช่น BOOM และ SKIMMER ประจำอยู่บริเวณหน้าท่าเทียบเรือ	พื้นที่โครงการ	- โครงการจัดให้มีอุปกรณ์กำจัดคราบน้ำมัน BOOM และ SKIMMER ประจำอยู่บริเวณหน้าท่า และดำเนินการบำรุงรักษาให้มีความพร้อมในการใช้งานอย่างต่อเนื่อง	- ไม่พบปัญหา	ภาพถ่ายที่ 2.2-7 การติดตั้งอุปกรณ์กำจัดคราบน้ำมันรวมทั้งเรือกำจัดคราบน้ำมันและดับเพลิงประจำท่าเทียบเรือ  เอกสารแนบที่ 7 รายการอุปกรณ์กำจัดคราบน้ำมัน  เอกสารแนบที่ 8 แบบฟอร์มการตรวจสอบอุปกรณ์เก็บคราบน้ำมัน

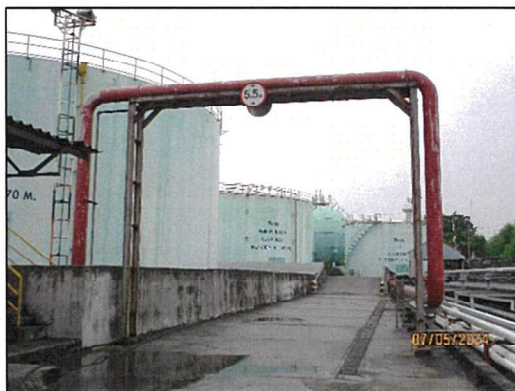
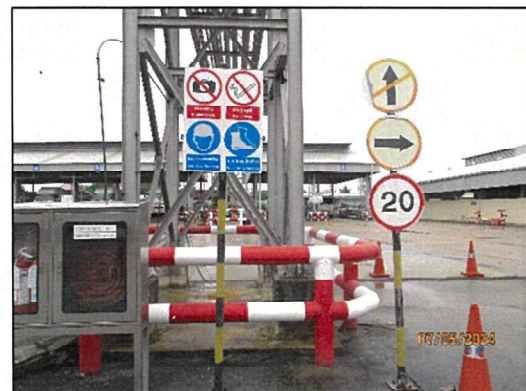
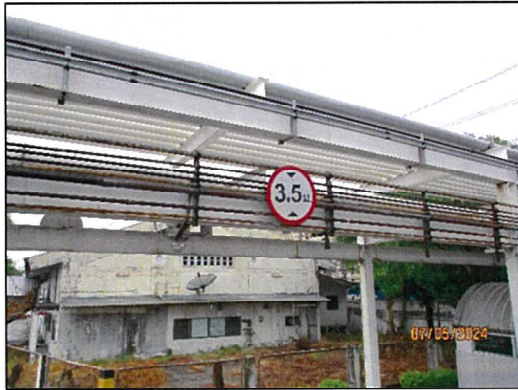
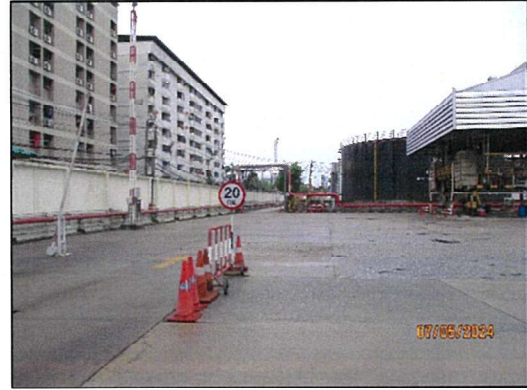
องค์ประกอบทางสิ่งแวดล้อม	มาตรการป้องกันและแก้ไขผลกระทบ	สถานที่	ผลการปฏิบัติตามมาตรการ	ปัญหาอุปสรรค	เอกสารอ้างอิง
3. มาตรการด้านการคมนาคมทางบก	3.1) ควบคุมความเร็วของรถบรรทุกให้ใช้ความเร็วไม่เกินกว่ากฎหมายกำหนด และให้มีการปฏิบัติตามกฎจราจรอย่างเคร่งครัด	พื้นที่โครงการ	- มีการจำกัดความเร็วของรถบรรทุกที่เข้าในเขตพื้นที่ดำเนินการจัดทำระเบียบความปลอดภัยในพื้นที่คลัง และติดตั้งป้ายเตือนจำกัดความเร็วภายในบริเวณพื้นที่ปฏิบัติงานของคลัง	- ไม่พบปัญหา	ภาพถ่ายที่ 2.2-8 การติดตั้งป้ายจราจรต่างๆ และการจัดการจราจรภายในพื้นที่โครงการ เอกสารแนบที่ 9 กฎระเบียบความปลอดภัยในการทำงาน

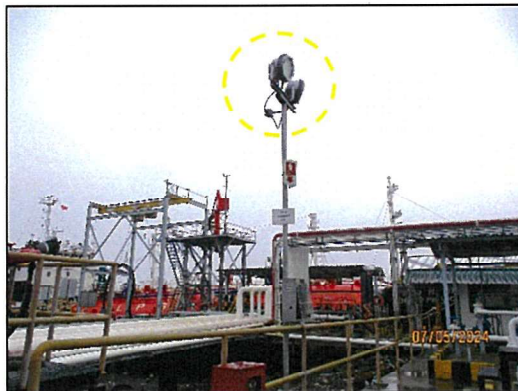
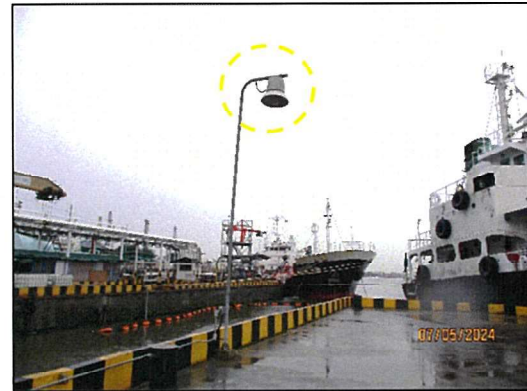
4. มาตรการด้านการคมนาคมทางน้ำ	4.1) ติดตั้งไฟแสงสว่าง เพื่อแสดงขอบเขตของท่าเทียบเรือให้สามารถมองเห็นได้อย่างชัดเจนในเวลากลางคืน โดยทำการติดตั้งอย่างน้อย 2 จุดบริเวณท่าเทียบเรือ	พื้นที่โครงการ	- มีการติดตั้งสัญญาณไฟแสดงขอบเขตท่าเทียบเรือ และติดตั้งหลอดไฟให้แสงสว่างทั่วบริเวณท่าเทียบเรือ เพื่อให้สามารถมองเห็นได้อย่างชัดเจนในเวลากลางคืน	- ไม่พบปัญหา	ภาพถ่ายที่ 2.2-9 ไฟแสดงขอบเขตท่าเทียบเรือ และไฟให้แสงสว่างบริเวณท่าเทียบเรือ

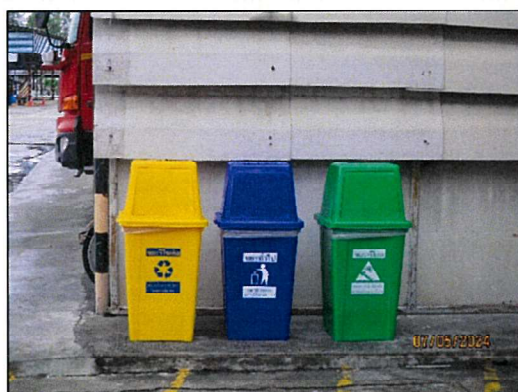
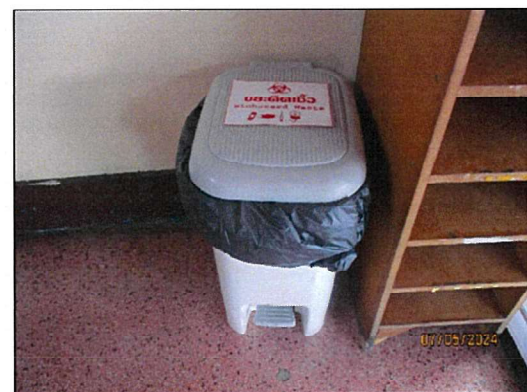
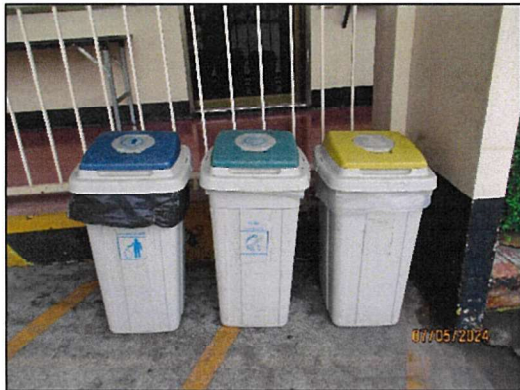
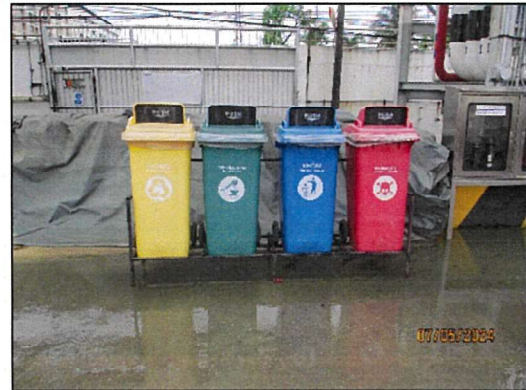
ภาพถ่ายที่ 2.2-10 ภาพขยะรองรับขยะบริเวณต่างๆ ภายในพื้นที่ปฏิบัติงานคลัง และพื้นที่ท่าเทียบเรือของโครงการ

องค์ประกอบทางสิ่งแวดล้อม	มาตรการป้องกันและแก้ไขผลกระทบ	สถานที่	ผลการปฏิบัติตามมาตรการ	ปัญหาอุปสรรค	เอกสารอ้างอิง
5. มาตรการด้านการสาธารณสุข	5.1) กำหนดให้ใส่ชุดขยะมูลฝอยในภาชนะที่มีฝาปิดมิดชิด เพื่อรณรงค์ให้หน่วยงานที่รับกำจัด	พื้นที่โครงการ	<p>- จัดเตรียมภาชนะบรรจุขยะมูลฝอยที่มีฝาปิดมิดชิด โดยรวบรวมในอาคารพักขยะเพื่อรอส่งให้หน่วยงานที่รับกำจัดตามวิธีที่เหมาะสม ส่วนกากของเสียที่เกิดจากกิจกรรมของคลังฯ ถูกจัดเก็บไว้ในโรงเก็บขยะอันตรายที่ตั้งอยู่ภายในพื้นที่ปฏิบัติงานคลังฯ พร้อมทั้งประสานกับบริษัทที่ได้รับอนุญาตให้เป็นผู้รับและกำจัดกากของเสียอันตราย โดยเป็นไปตามประกาศกระทรวงอุตสาหกรรม เรื่องการกำจัดสิ่งปฏิกูลหรือวัสดุที่ไม่ใช้แล้ว พ.ศ. 2548 และประกาศกระทรวงอุตสาหกรรม เรื่อง การจัดการสิ่งปฏิกูล หรือวัสดุที่ไม่ใช้แล้ว พ.ศ. 2566 เข้ามารับและนำไปกำจัดต่อไป</p>	- ไม่พบปัญหา	<p>ภาพถ่ายที่ 2.2-10 ภาชนะรองรับขยะบริเวณต่างๆ ภายในพื้นที่ปฏิบัติงานคลังฯ และพื้นที่ทำเทียบเรือของโครงการ</p> <p>ภาพถ่ายที่ 2.2-11 โรงเก็บขยะอันตรายภายในพื้นที่ปฏิบัติงานคลังฯ</p> <p>เอกสารแนบที่ 11 สำเนาใบกำกับการขนส่งของเสียอันตรายของโครงการ</p> <p>เอกสารแนบที่ 12 ใบเสร็จรับเงินค่าเก็บขยะมูลฝอย</p> <p>เอกสารแนบที่ 13 หนังสือรับรองบำบัด/กำจัดกากของเสียอุตสาหกรรม</p>

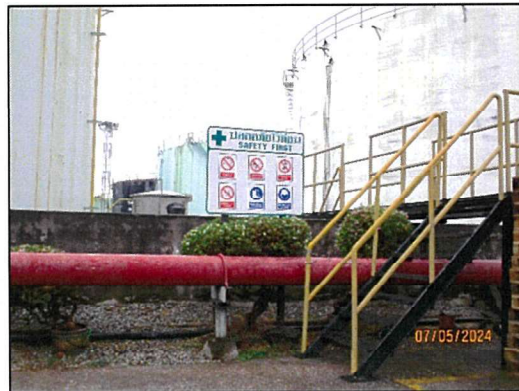
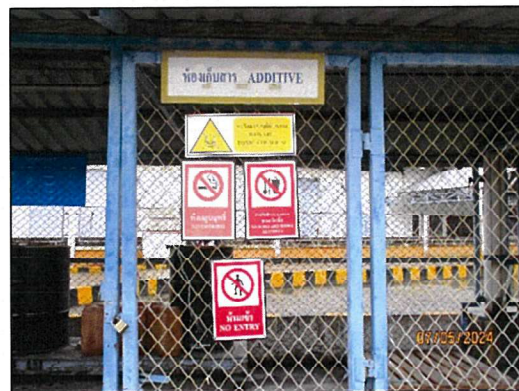
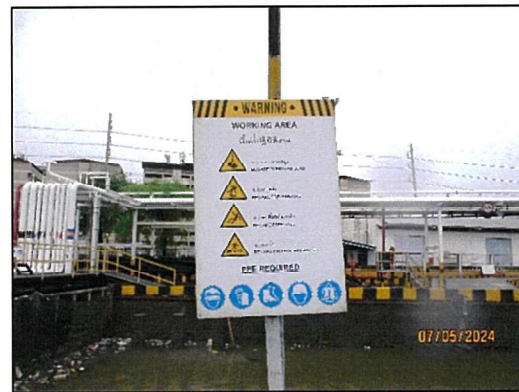
ภาพถ่ายที่ 2.2-12 ป้ายเตือนให้มีการสวมใส่อุปกรณ์ป้องกันอันตรายส่วนบุคคลต่างๆ ทั้งในพื้นที่คลังและบริเวณท่าเทียบเรือของโครงการฯ

7. มาตรการด้านอาชีพ ความปลอดภัย	7.1) จัดเตรียมเครื่องมือป้องกันอันตรายให้กับพนักงานที่ทำงานในพื้นที่เสี่ยงภัย	พื้นที่โครงการ	- โครงการฯ จัดให้มีการเตรียมอุปกรณ์ป้องกันอันตรายส่วนบุคคลให้แก่พนักงานที่ปฏิบัติงานในพื้นที่เสี่ยงภัย โดยจัดเตรียมอุปกรณ์ดังกล่าวไว้บริเวณพื้นที่เสี่ยงภัย และมีการตรวจสอบประสิทธิภาพการใช้งานอยู่เป็นประจำ รวมทั้งมีการจัดเตรียมอุปกรณ์ช่วยเหลือ เช่น ปุ่มหยุดฉุกเฉิน และที่ชำระล้างอุปกรณ์ เป็นต้น พร้อมทั้งจัดทำป้ายเตือน และป้ายระวังต่างๆ และแสดงจุดรวมพลภายในบริเวณพื้นที่ปฏิบัติงานทั้งในพื้นที่คัลลิ่ง และบริเวณท่าเทียบเรือ	- ไม่พบปัญหา	ภาพถ่ายที่ 2.2-12 ป้ายเตือนให้มีการ สวมใส่อุปกรณ์ ป้องกันอันตรายส่วนบุคคลต่างๆ ภาพถ่ายที่ 2.2-13 การติดตั้งอุปกรณ์ ระวังเหตุอัคคีภัย บริเวณต่างๆ ภาพถ่ายที่ 2.2-14 การจัดเตรียม อุปกรณ์ป้องกัน อันตรายส่วนบุคคล และอุปกรณ์ระงับ เหตุฉุกเฉินต่างๆ

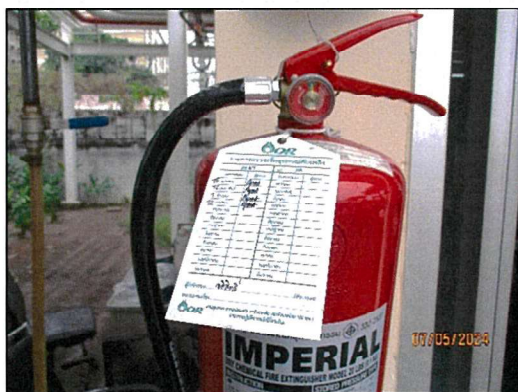
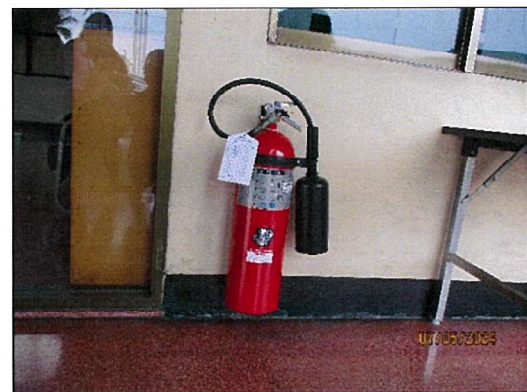
ภาพถ่ายที่ 2.2-15 ป้ายแสดงการตรวจสอบประสิทธิภาพของเครื่องดับเพลิง

องค์ประกอบทาง สิ่งแวดล้อม	มาตรการป้องกันและแก้ไขผลกระทบ	สถานที่	ผลการปฏิบัติตามมาตรการ	ปัญหาอุปสรรค	เอกสารอ้างอิง
7. มาตรการด้าน อาชีพอนามัย และความ ปลอดภัย (ต่อ)	7.1 จัดเตรียมเครื่องมือป้องกันอันตรายให้กับพนักงานที่ทำงานใน พื้นที่เสี่ยงภัย (ต่อ)				ภาพถ่ายที่ 2.2-15 ป้ายแสดงการ ตรวจสอบ ประสิทธิภาพของ เครื่องดับเพลิง ภาพถ่ายที่ 2.2-16 ป้ายแสดงจุดรวมพล บริเวณต่างๆ ภาพถ่ายที่ 2.2-17 การติดตั้งสัญญาณ แจ้งเหตุฉุกเฉิน และ ป้ายแสดงการ ประกาศระดับเตือน ภัยต่างๆ

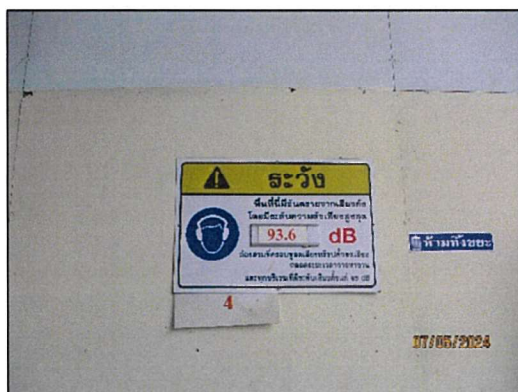
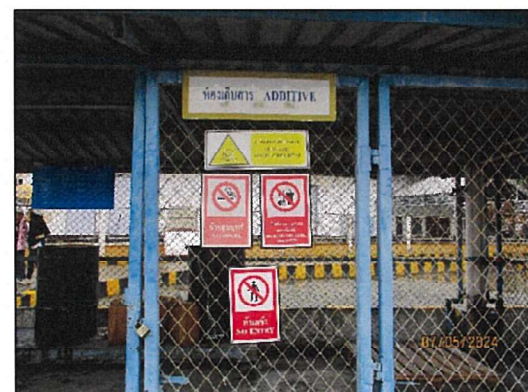
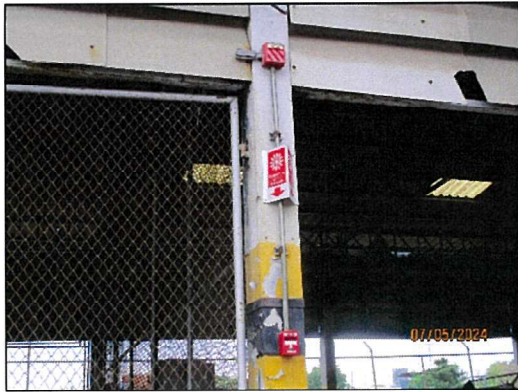
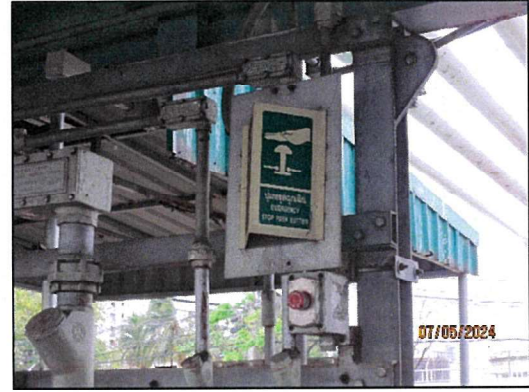
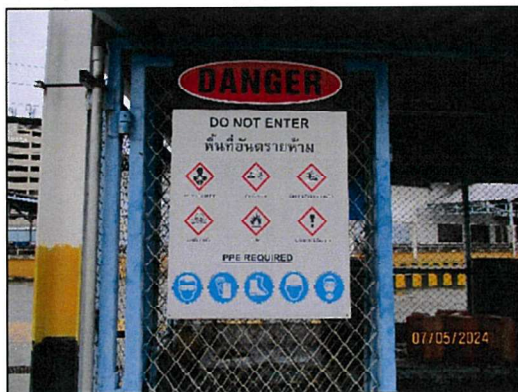
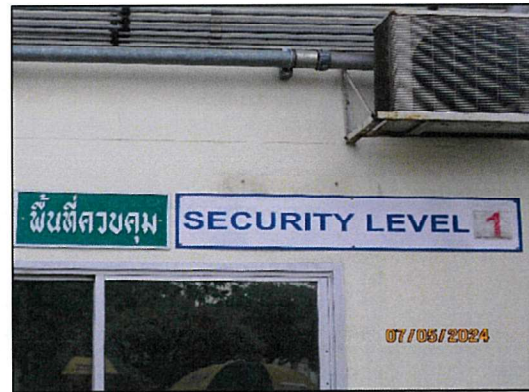
ภาพถ่ายที่ 2.2-17 การติดตั้งสัญญาณแจ้งเหตุฉุกเฉิน และป้ายแสดงการประกาศระดับเตือนภัยต่างๆ  
บริเวณพื้นที่โครงการ

7.4) ติดตั้งระบบการรักษาความปลอดภัย และระบบเตือนภัยใน บริเวณพื้นที่เสี่ยงภัย อาทิ ถังเก็บน้ำมัน และ LPG	พื้นที่โครงการ	- มีระบบการรักษาความปลอดภัย และการติดตั้งอุปกรณ์เตือนภัยใน บริเวณพื้นที่เสี่ยงภัย อุปกรณ์บรรเทาภัย เบื้องต้นในกรณีการเกิดเหตุ ฉุกเฉิน และจัดทำเอกสาร วิธีการแจ้งเหตุและสัญญาณแจ้งเหตุฉุกเฉิน	- ไม่พบปัญหา	เอกสารแนบที่ 18 วิธีการแจ้งเหตุและ สัญญาณแจ้งเหตุ ฉุกเฉิน เอกสารแนบที่ 19 แผนการบำรุงรักษา เครื่องอุปกรณ์ความ ปลอดภัย ประจำปี พ.ศ. 2567
