ผลการปฏิบัติตามมาตรการติดตามตรวจสอบผลกระทบ

### ผลการปฏิบัติตามมาตรการติดตามตรวจสอบผลกระทบสิ่งแวดล้อม

บริษัท ให้เมตตากรุณาปัญญา จำกัด เป็นผู้พัฒนาโครงการ SOTETSU GRAND FRESA BANGKOK (เดิมชื่อ โครงการ Archita Hotel) ปัจจุบันโครงการฯ ดำเนินการก่อสร้างแล้วเสร็จ และได้มีการจัดตั้งบุคคลเข้ามารับบริหารจัดการแล้ว โดยโครงการมีขนาดพื้นที่ 0-2-88 ไร่ หรือ 1,152.00 ตร.ม. ประกอบด้วย อาคารคอนกรีตเสริมเหล็ก 8 ชั้น ชั้นใต้ดิน 2 ชั้น จำนวน 1 อาคาร มีห้องพักทั้งสิ้นประมาณ 142 ห้อง เป็นต้น

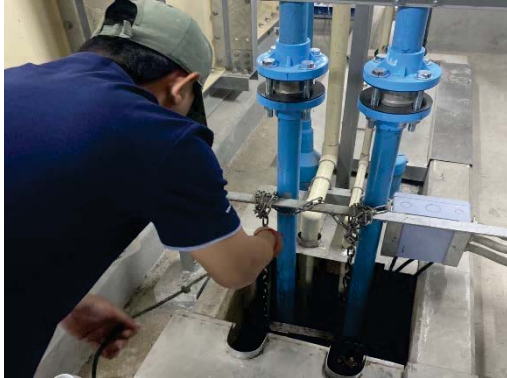
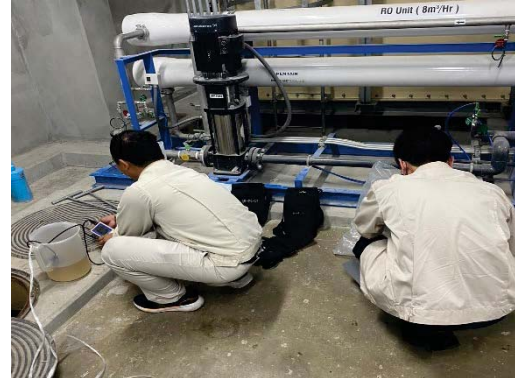
ภาพที่ 3.5.3-1 จุดเก็บตัวอย่างน้ำทิ้ง

อนึ่ง เพื่อให้โครงการสามารถปฏิบัติได้สอดคล้องต่อมาตรการดังกล่าว ทางโครงการจึงได้ดำเนินการเก็บตัวอย่างน้ำทิ้ง จำนวน 1 จุด คือ บ่อตรวจคุณภาพน้ำระบบบำบัดน้ำเสีย เท่านั้น (ภาพที่ 3.5.3-1) โดยมีพารามิเตอร์ที่ทำการตรวจวัด ได้แก่ ความเป็นกรด-ด่าง (pH) บีโอดี (BOD) สารแขวนลอย (Suspended Solid: SS) ของแข็งละลายน้ำทั้งหมด (Total Dissolve Solid: TDS) ปริมาณตะกอนหนัก (Settleable Solids) ซัลไฟด์ (Sulfide) ปริมาณไนโตรเจน (Total Kjeldahl Nitrogen: TKN) น้ำมันและไขมัน (Fat Oil & Grease) และโคลิฟอร์มแบคทีเรียทั้งหมด (Total Coliform Bacteria) ความถี่เดือนละ 1 ครั้ง ตลอดระยะเวลาเปิดดำเนินการ ระหว่างเดือนมกราคม ถึง มิถุนายน พ.ศ. 2567 โครงการทำการเก็บตัวอย่างและวิเคราะห์ตั้งแต่เดือนพฤษภาคม พ.ศ. 2567 เป็นต้นไป เนื่องจากโครงการเพิ่งเปิดดำเนินการ ผลการวิเคราะห์เป็นดังตารางที่ 3.5.3-1 และภาพที่ 3.5.3-2

บ่อตรวจคุณภาพน้ำระบบบำบัดน้ำเสีย

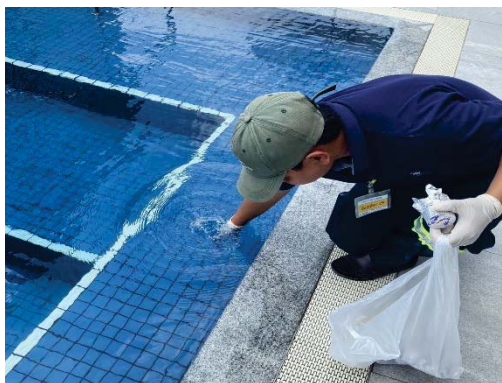
ภาพที่ 3.5.4-1 จุดเก็บตัวอย่างน้ำในสระว่ายน้ำ

อนึ่ง เพื่อให้โครงการสามารถปฏิบัติได้สอดคล้องต่อมาตรการดังกล่าว ทางโครงการจึงได้ดำเนินการเก็บตัวอย่างน้ำในสระว่ายน้ำ จำนวน 1 จุด คือ บริเวณสระว่ายน้ำ เท่านั้น (ภาพที่ 3.5.4-1) โดยนำไปวิเคราะห์ทางห้องปฏิบัติการ จำนวน 2 พารามิเตอร์ ได้แก่ แบคทีเรียชนิดโคลิฟอร์ม (Coliform Bacteria) แบคทีเรียชนิด อี.โคไล (*Escherichia coli*) ความถี่ ทุก 1 เดือน/ครั้ง ระหว่างเดือนมกราคม ถึง มิถุนายน พ.ศ. 2567 โครงการทำการเก็บตัวอย่างและวิเคราะห์ตั้งแต่เดือนพฤษภาคม พ.ศ. 2567 เป็นต้นไป เนื่องจากโครงการเพิ่งเปิดดำเนินการ ผลการวิเคราะห์เป็นดังตารางที่ 3.5.4-1

จากผลการตรวจวิเคราะห์คุณภาพน้ำในสระว่ายน้ำ พบว่า ทุกพารามิเตอร์ทุกช่วงเวลามีค่าอยู่ในเกณฑ์มาตรฐาน ตามคำแนะนำของคณะกรรมการสาธารณสุข ฉบับที่ 1/2550 เรื่อง การควบคุมการประกอบกิจการสระว่ายน้ำ หรือกิจการอื่นๆ ในทำนองเดียวกัน

สระว่ายน้ำ
