รายงานการปฏิบัติตามมาตรการลดผลกระทบ
และติดตามตรวจสอบคุณภาพสิ่งแวดล้อม

โครงการ โรงแรมเมอร์เคียว ไอบิส กรุงเทพ สุขุมวิท 24

ประจำเดือนมกราคม-มิถุนายน 2567

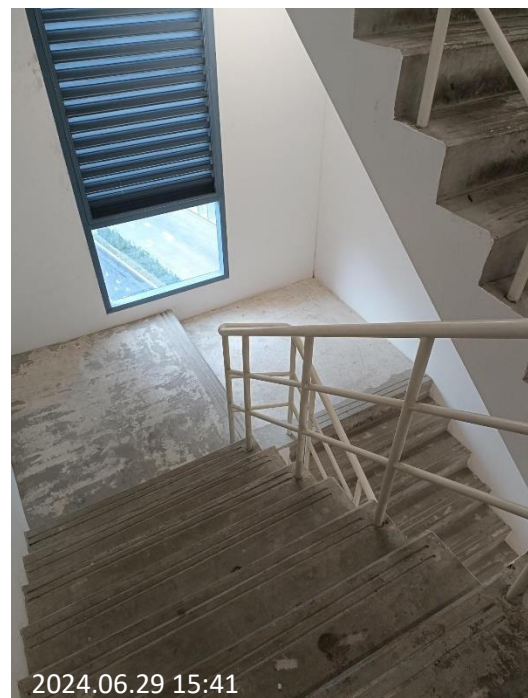
ภาพที่ 2.18 บันไดหนีไฟ

5.) **บันไดหนีไฟ** เป็นบันไดคอนกรีตเสริมเหล็ก ช่วยอพยพคนออกจากตัวอาคารชั้นบนสุดถึงชั้นพื้นดินมายังจุดรวมพลไว้อย่างปลอดภัย

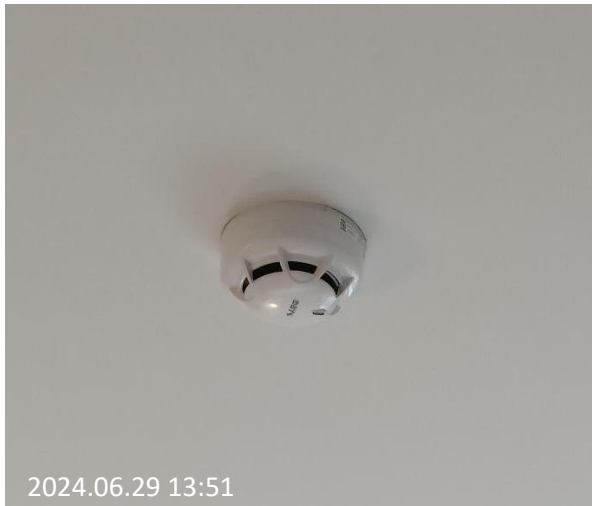
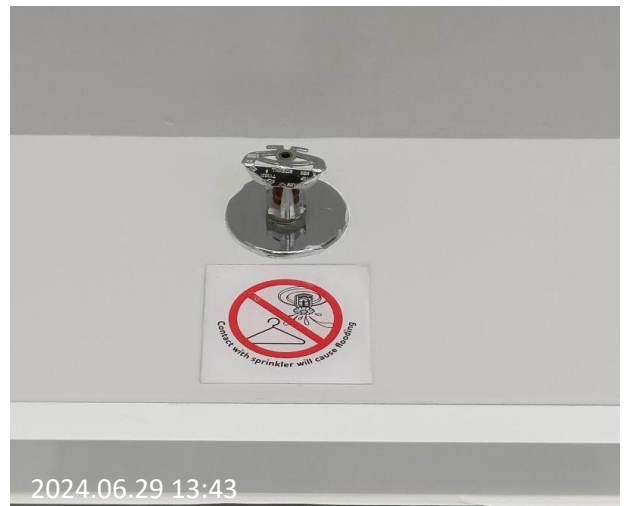
ภาพที่ 2.26 ระบบตรวจจับควัน (Smoke Detector) และระบบดับเพลิงอัตโนมัติ (Sprinkler)

4.) ระบบจ่ายน้ำอัตโนมัติ (Sprinkler System) ติดตั้งแต่ชั้น 1 ถึงคาเฟ่ ครอบคลุมชั้นจอดรถยนต์
โถงทางเดิน โถงลิฟท์ ห้องพักรักษาทุกห้อง และห้องต่างๆ ทำงานอัตโนมัติเมื่ออุณหภูมิในห้องสูงขึ้น
