ผลการติดตามตรวจสอบผลกระทบสิ่งแวดล้อม

### 3.1 แผนการติดตามตรวจสอบผลกระทบสิ่งแวดล้อม

**ตารางที่ 3-1 แผนการติดตามตรวจสอบผลกระทบสิ่งแวดล้อมระยะดำเนินการ โครงการทำเรือขนถ่ายถ่านหินของโรงไฟฟ้าบีแอลซีพี ระหว่างเดือนมกราคม-มิถุนายน พ.ศ. 2567**

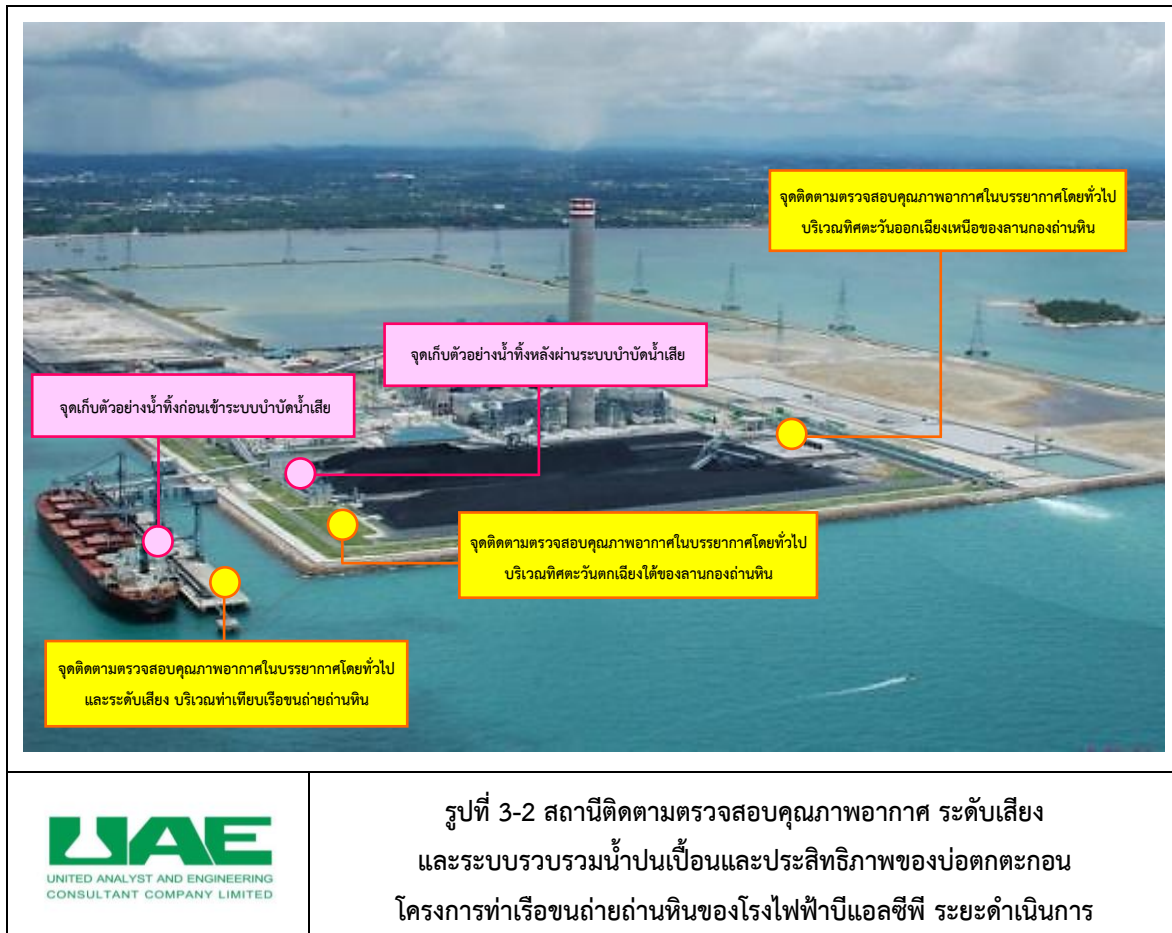
รายละเอียดแผนการติดตามตรวจสอบแสดงดัง ตารางที่ 3-1 พร้อมพิกัดและตำแหน่งติดตามตรวจสอบผลกระทบสิ่งแวดล้อมแสดงดัง ตารางที่ 3-2 และ รูปที่ 3-1 ถึง รูปที่ 3-2 โดยในบทนี้จะนำเสนอผลการติดตามตรวจสอบในระยะดำเนินการ (Operation Phase Monitoring) ระหว่างเดือนมกราคม-มิถุนายน พ.ศ. 2567 มีรายละเอียดดังนี้

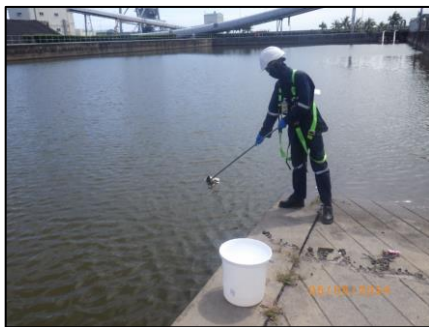
**รูปที่ 3-6** การเก็บตัวอย่างน้ำเสียและน้ำที่ผ่านการบำบัดจากระบบบำบัดน้ำเสียจากกิจกรรมท่าเรือและลานกองเก็บถ่านหิน เมื่อวันที่ 5 มิถุนายน พ.ศ. 2567

การตรวจสอบระบบรวบรวมน้ำปนเปื้อนและประสิทธิภาพของบ่อตกตะกอนภายในโครงการ ดำเนินการตรวจสอบโดยเจ้าหน้าที่ของโครงการเป็นประจำทุกเดือน โดยจะมีการจัดทำรายละเอียดการติดตามตรวจสอบเครื่องมือและอุปกรณ์ต่าง ๆ ของโครงการในแต่ละเดือน และเจ้าหน้าที่ที่ได้รับมอบหมายจะดำเนินการตรวจสอบตามแผนงานที่ได้กำหนดไว้แล้ว สำหรับการประเมินประสิทธิภาพของบ่อตกตะกอนนั้น ในปี พ.ศ. 2567 โครงการฯ ได้ดำเนินการติดตามตรวจสอบน้ำเสียและคุณภาพน้ำที่ผ่านการบำบัดจากระบบบำบัดน้ำเสียจากกิจกรรมของท่าเรือและลานกองเก็บถ่านหิน โดยทำการติดตามตรวจสอบปริมาณของแข็งแขวนลอยทั้งหมด เพื่อใช้ประเมินประสิทธิภาพของระบบฯ เพิ่มเติมด้วย พร้อมทั้งตรวจวัดค่าความเป็นกรด-ด่าง และปริมาณสารแขวนลอย โดยดำเนินการติดตามตรวจสอบเดือนละ 1 ครั้ง แสดงดัง **รูปที่ 3-6**

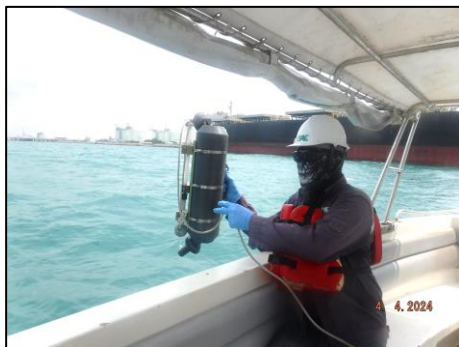
รูปที่ 3-7 การเก็บตัวอย่างน้ำทะเล  
บริเวณจุดเก็บตัวอย่างน้ำทะเลของโครงการฯ  
เมื่อวันที่ 3-4 เมษายน พ.ศ. 2567

ก่อนดำเนินการเก็บตัวอย่างน้ำทะเลทุกครั้ง เจ้าหน้าที่เก็บตัวอย่างได้จัดเตรียมเครื่องมือ อุปกรณ์ และสวมใส่ถุงมือชนิดไม่มีแป้ง เพื่อป้องกันการปนเปื้อนขณะเก็บตัวอย่าง โดยแต่ละสถานีเก็บตัวอย่างน้ำจะเริ่มดำเนินการโดยสังเกตคราบน้ำมันและไขมันบนผิวน้ำ (Floatable Oil & Grease) ที่ผิวน้ำก่อนเก็บตัวอย่างน้ำทะเล จากนั้นจึงทำการวัดค่าความโปร่งใสด้วย Secchi Disc แล้วทำการวัดความลึกของน้ำที่จุดเก็บตัวอย่างด้วย Depth Meter เพื่อหย่อนเครื่องมือเก็บตัวอย่างน้ำทะเลชนิดเทฟลอน (Teflon Sampler) ที่ระดับ 1 เมตรจากผิวน้ำ ระดับกึ่งกลางความลึกของน้ำ และที่ระดับความสูง 1 เมตร เหนือพื้นท้องทะเล ตามวิธีการที่กำหนดในมาตรฐานฯ การเก็บตัวอย่างน้ำทะเลดำเนินการในช่วงน้ำลง ซึ่งอ้างอิงตามมาตราน้ำ บริเวณปากน้ำระยอง ของกรมอุทกศาสตร์ กองทัพเรือ นำตัวอย่างทั้ง 3 ระดับที่ได้ มาผสมรวมกัน และถ่ายตัวอย่างใส่ลงในภาชนะบรรจุตัวอย่างแยกรายดัชนีคุณภาพน้ำปิดฉลากแสดงรายละเอียดตัวอย่าง พร้อมบันทึกรายละเอียดลงในใบกำกับตัวอย่าง (Chain of Custody) บรรจุตัวอย่างน้ำทั้งหมดใส่ถังรักษาสภาพตัวอย่างด้วยการแช่น้ำแข็ง จากนั้นนำส่งห้องปฏิบัติการวิเคราะห์ทันที ทำการบันทึกข้อมูลในภาคสนาม เช่น สภาพแวดล้อมขณะเก็บตัวอย่างลงในแบบบันทึกข้อมูลภาคสนาม (Log Sheet) เพื่อใช้เป็นข้อมูลประกอบการพิจารณาร่วมกับผลการวิเคราะห์คุณภาพน้ำในห้องปฏิบัติการ และเพื่อการประเมินผลการติดตามตรวจสอบต่อไป
