บทที่ 2

การปฏิบัติตามมาตรการป้องกันและแก้ไขผลกระทบสิ่งแวดล้อม

ตารางที่ 2.2-1 ผลการปฏิบัติตามมาตรการป้องกันและแก้ไขผลกระทบสิ่งแวดล้อม (ระยะดำเนินการ) โครงการโรงงานหลอมอะลูมิเนียม (ส่วนขยาย ครั้งที่ 1)
 บริษัท โฮเอ เมทัล (ประเทศไทย) จำกัด ระหว่างเดือนมกราคม-มิถุนายน 2567

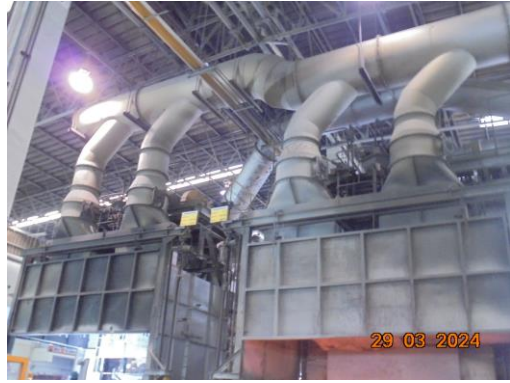
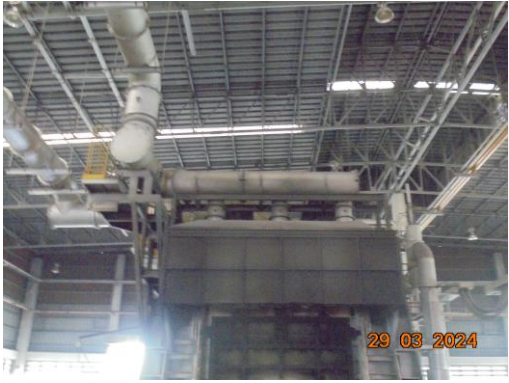
รูปที่ 5 Hood เต้าหลอม

Hood เต้าหลอม 1 และ 2

Hood เต้าหลอม 3

4) จัดให้มีระบบ Interlock เพื่อควบคุมการทำงานของฝาเตา และระบบ Damper ให้ทำงานสัมพันธ์กัน โดยให้สามารถรวบรวมอากาศจาก Hood บริเวณเตาหลอมได้ ครั้งละไม่เกิน 2 เตา เพื่อไม่ให้อัตราการไหลของอากาศเกินความสามารถของระบบ	- Hood บริเวณเตาหลอม	- โครงการติดตั้งระบบ Interlock เพื่อควบคุมการทำงานของฝาเตา และระบบ Damper เพื่อให้การทำงานสัมพันธ์กัน โดยสามารถรวบรวมอากาศจาก Hood บริเวณเตาหลอมได้ ครั้งละไม่เกิน 2 เตา เพื่อไม่ให้อัตราการไหลของอากาศเกินความสามารถของระบบ	-	- รูปที่ 3 ระบบ Inter Lock - รูปที่ 5 Hood เตาหลอม

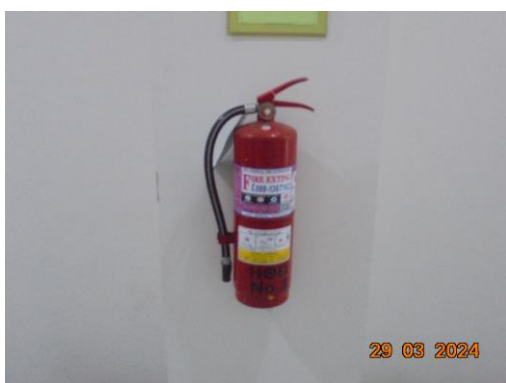
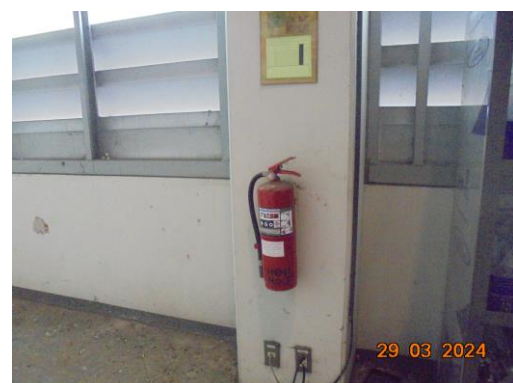
รูปที่ 55 ระบบป้องกันและระงับอัคคีภัย

ถังดับเพลิง

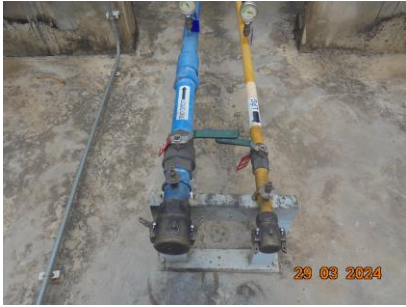
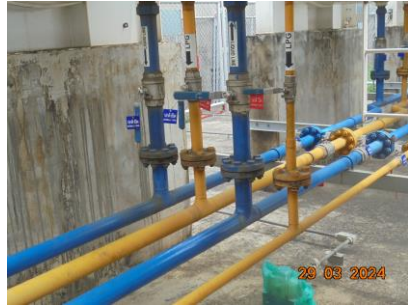
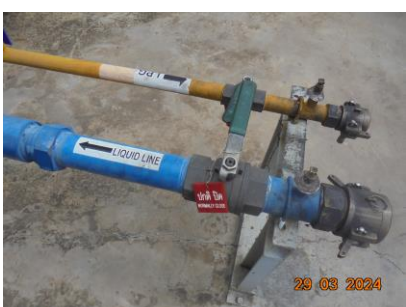
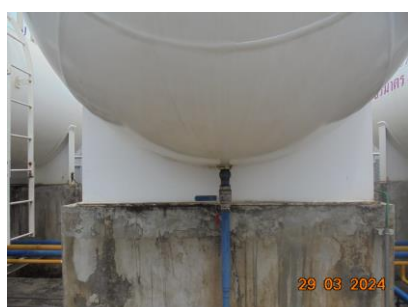
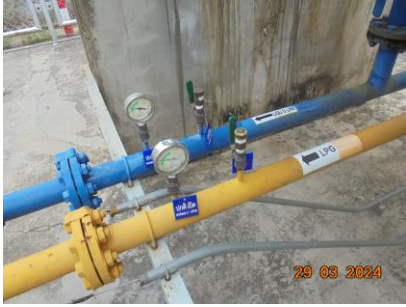
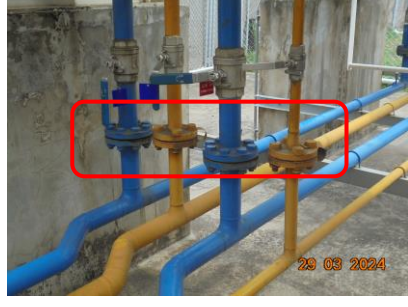
วาล์วตัดการไหลก๊าซฉุกเฉิน	วาล์วควบคุมการไหลของก๊าซ
รูปที่ 58 อุปกรณ์นิรภัย

อุปกรณ์นิรภัยแบบระบาย	วาล์วควบคุมการไหลเกิน

วาล์วกันกลับ	วาล์วสุบถ่ายก๊าซ
