ผลการติดตามตรวจสอบผลกระทบสิ่งแวดล้อม

ผลการติดตามตรวจสอบผลกระทบโครงการรถไฟความเร็วสูง ระยะที่ 1 สายกรุงเทพฯ-นครราชสีมา (ส่วนที่ 1 ช่วงกรุงเทพฯ-ชุมทางบ้านภาชี) เดือนมกราคม-มิถุนายน 2567 (ตารางที่ 3.2-1) มีรายละเอียดดังนี้

ตารางที่ 3.2-1 ผลการติดตามตรวจสอบผลกระทบสิ่งแวดล้อม โครงการรถไฟความเร็วสูง ระยะที่ 1 สายกรุงเทพฯ-นครราชสีมา
(ส่วนที่ 1 ช่วงกรุงเทพฯ-ชุมทางบ้านภาชี)

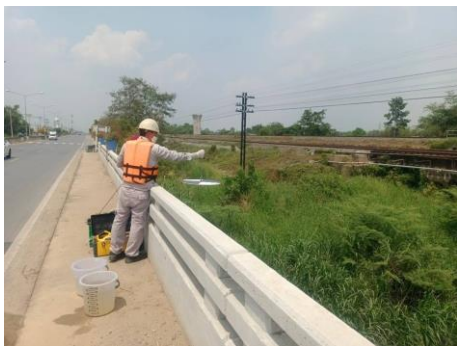
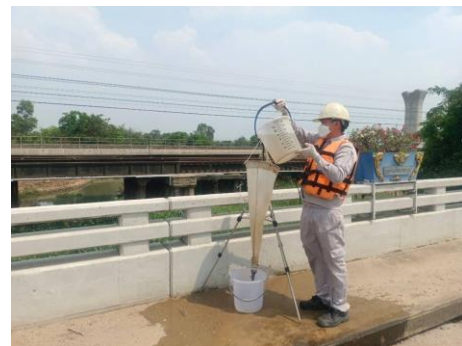
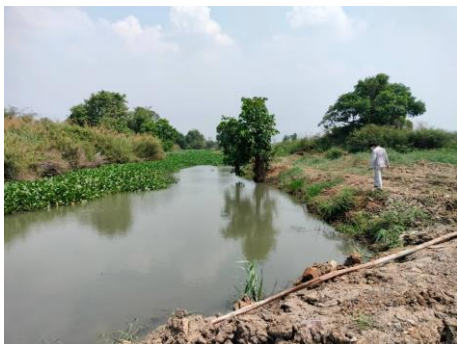
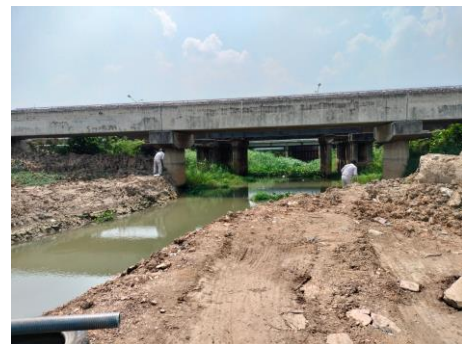
รูปที่ 3.2.1-2 ตำแหน่งและภาพการเก็บตัวอย่างน้ำผิวดินและนิเวศวิทยาทางน้ำ

SW2 คลองตามา ต.บ้านเลน อ.บางปะอิน จ.พระนครศรีอยุธยา

บริษัท เอส.พี.เอส. คอนสตรัคชั่น เซอร์วิส จำกัด ดำเนินการตรวจวิเคราะห์คุณภาพน้ำผิวดิน ในช่วงฤดูแล้ง เดือนมีนาคม 2567 บริเวณจุดตรวจวัดที่อยู่ใกล้เคียงพื้นที่ที่มีการดำเนินกิจกรรมการก่อสร้าง จำนวน 1 จุด บริเวณ SW2 คลองตามา ดัชนีที่ตรวจวิเคราะห์ด้านกายภาพ ได้แก่ อุณหภูมิ (Temperature) ความโปร่งแสง (Transparency) ความขุ่น (Turbidity) ความนำไฟฟ้า (Conductivity) ความเค็ม (Salinity) ด้านเคมี ได้แก่ ออกซิเจนละลายน้ำ (DO) ความเป็นกรดและด่าง (pH) ความสกปรกในรูปบีโอดี (BOD₅) ปริมาณของแข็งแขวนลอย (Total Suspended Solids) ปริมาณของแข็งละลายน้ำ (Total Dissolved Solids) และไขมันและน้ำมัน (Grease & Oil) ด้านชีวภาพ ได้แก่ แบคทีเรียกลุ่มโคลิฟอร์มทั้งหมด (Total Coliform Bacteria) และแบคทีเรียกลุ่มฟีคอลโคลิฟอร์ม (Fecal Coliform Bacteria) และโลหะหนัก ได้แก่ ตะกั่ว (Lead)ปรอท (Mercury) และแคดเมียม (Cadmium) มีวิธีการเก็บตัวอย่าง วิวิธีวิเคราะห์ และมาตรฐานวิธีวิเคราะห์ แสดงดังตารางที่ 3.2.1-1 สำหรับตำแหน่งและภาพการเก็บตัวอย่างแสดงดังรูปที่ 3.2.1-1 และ 3.2.1-2

ผลการตรวจวิเคราะห์คุณภาพน้ำผิวดิน ในช่วงฤดูแล้ง เดือนมีนาคม 2567 จำนวน 1 จุด SW2 คลองตามา รายละเอียดแสดงดังตารางที่ 3.2.1-2 และรายงานผลการตรวจวิเคราะห์ในภาคผนวกที่ 4

จากผลการตรวจวิเคราะห์คุณภาพน้ำผิวดิน ในช่วงฤดูแล้ง เดือนมีนาคม 2567 จำนวน 1 จุด SW2 คลองตามา เมื่อนำมาเปรียบเทียบกับมาตรฐานคุณภาพน้ำในแหล่งน้ำผิวดิน ประเภทที่ 3 (แหล่งน้ำที่ได้รับน้ำทั้งจากกิจกรรมบางประเภทและสามารถเป็นประโยชน์เพื่อการอุปโภคและบริโภค โดยต้องผ่านการฆ่าเชื้อโรคตามปกติและผ่านกระบวนการปรับปรุงคุณภาพน้ำเป็นทั่วไป และเพื่อการเกษตร) พบว่า ดัชนีที่ทำการตรวจวิเคราะห์มีค่าอยู่ในเกณฑ์มาตรฐานที่กำหนด ยกเว้นค่าความสกปรกในรูปบีโอดี (BOD_5)

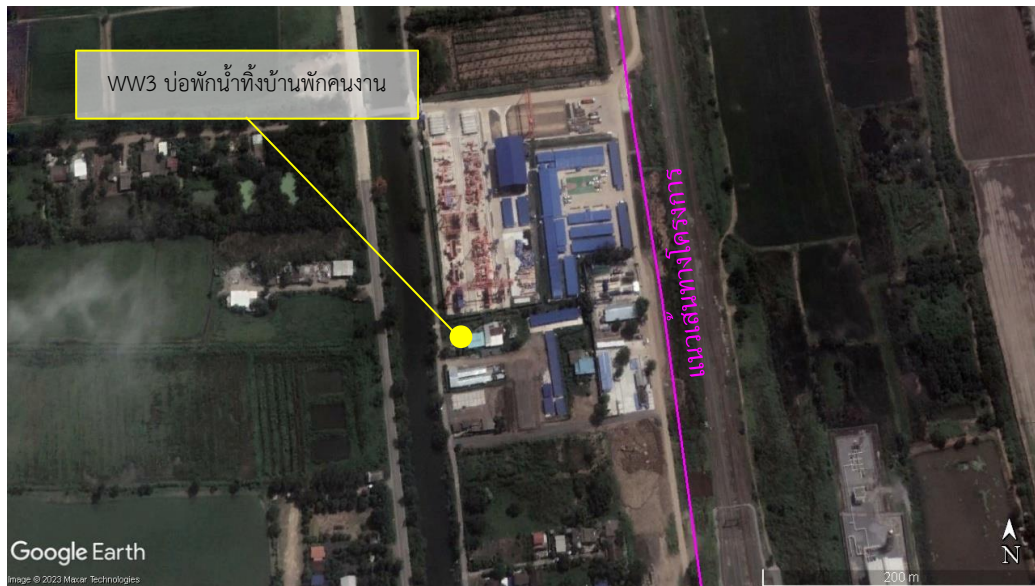
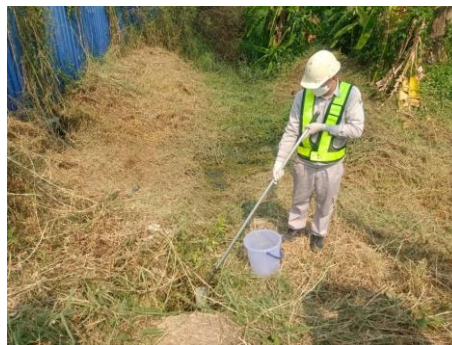
รูปที่ 3.2.2-1 ตำแหน่งและภาพการเก็บตัวอย่างน้ำทิ้ง

WW3 บ่อพักน้ำทิ้งบ้านพักคนงานสัญญา 4-3 ต.เชียงรากน้อย อ.บางปะอิน จ.พระนครศรีอยุธยา

บริษัท เอส.พี.เอส. คอนสตรัคชั่น เซอร์วิส จำกัด ดำเนินการตรวจวิเคราะห์คุณภาพน้ำทิ้ง ในช่วงฤดูแล้ง เดือนมีนาคม 2567 จำนวน 2 จุด WW3 บริเวณบ่อกักน้ำทิ้งจากบ้านพักคนงาน สัญญาที่ 4-3 และ WW4 บ่อกักน้ำทิ้งจากบ้านพักคนงาน สัญญาที่ 4-4 ดัชนีที่ทำการวิเคราะห์ ได้แก่ ความเป็นกรด-ด่าง (pH) ความสกปรกในรูปบีโอดี (BOD₅) ปริมาณของแข็งแขวนลอย (Total Suspended Solids) ไขมันและน้ำมัน (Grease & Oil) ฟอสฟอรัสทั้งหมด (Total Phosphorus) และไนโตรเจนทั้งหมด (Total Nitrogen) มีวิธีการเก็บตัวอย่าง วิเคราะห์ และมาตรฐานวิธีวิเคราะห์ แสดงดังตารางที่ 3.2.2-1 สำหรับตำแหน่งและภาพการเก็บตัวอย่างแสดงดังรูปที่ 3.2.2-1

จากผลการตรวจวิเคราะห์คุณภาพน้ำทิ้ง ในช่วงฤดูแล้ง จำนวน 2 จุด WW3 บริเวณบ่อบำบัดน้ำทิ้งจากบ้านพักคนงาน สัญญาที่ 4-3 และ WW4 บ่อบำบัดน้ำทิ้งจากบ้านพักคนงาน สัญญาที่ 4-4 เดือนมีนาคม 2567 เมื่อนำมาเปรียบเทียบกับมาตรฐานตามประกาศกระทรวงทรัพยากรธรรมชาติและสิ่งแวดล้อม เรื่อง กำหนดมาตรฐานควบคุมการระบายน้ำทิ้งจากอาคารบางประเภทและบางขนาด พ.ศ. 2548 (ประเภท ค) พบว่า ดัชนีที่ทำการตรวจวิเคราะห์มีค่าอยู่ในเกณฑ์มาตรฐานที่กำหนด

จากการติดตามตรวจสอบคุณภาพน้ำทิ้งที่ผ่านมา ในเดือนกันยายน 2564-มีนาคม 2567 เมื่อนำมาเปรียบเทียบกับมาตรฐานตามประกาศกระทรวงทรัพยากรธรรมชาติและสิ่งแวดล้อม เรื่อง กำหนดมาตรฐานควบคุมการระบายน้ำทิ้งจากอาคารบางประเภทและบางขนาด พ.ศ. 2548 (ประเภท ค) พบว่า ดัชนีที่ทำการตรวจวิเคราะห์มีค่าอยู่ในเกณฑ์มาตรฐาน ยกเว้นค่าความสกปรกในรูปบีโอดี (BOD_5) ในการติดตามตรวจสอบครั้งที่ 1/64 (25 กันยายน 2564) ค่า BOD_5 และปริมาณของแข็งแขวนลอย (Total Suspended Solids) ในการติดตามตรวจสอบครั้งที่ 1/65 (19 มีนาคม 2565) และค่า BOD_5 ในการติดตามตรวจสอบครั้งที่ 2/65 (7 กรกฎาคม 2565) อย่างไรก็ตามผู้รับจ้างก่อสร้างได้ดำเนินการปรับปรุงระบบบำบัดน้ำเสียภายในพื้นที่พักคนงานก่อสร้างให้สามารถใช้งานได้มีประสิทธิภาพ จากการเก็บตัวอย่างและตรวจวิเคราะห์คุณภาพน้ำทิ้งครั้งที่ 3/65 (วันที่ 18 พฤศจิกายน 2565) ถึงปัจจุบัน พบว่าค่า BOD_5 มีค่าอยู่ในเกณฑ์มาตรฐานที่กำหนด (ตารางที่ 3.2.2-3)

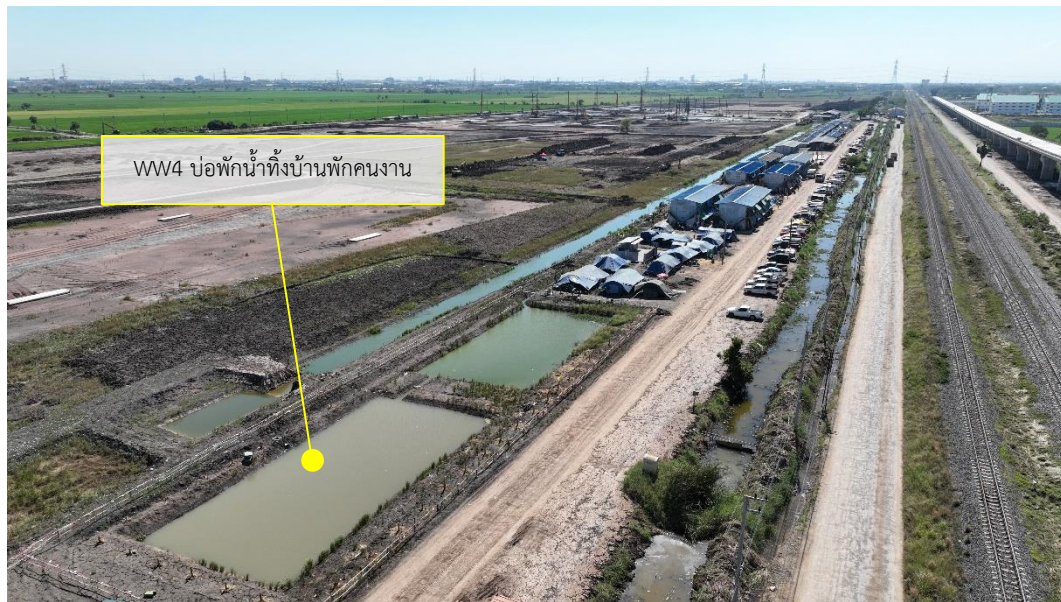
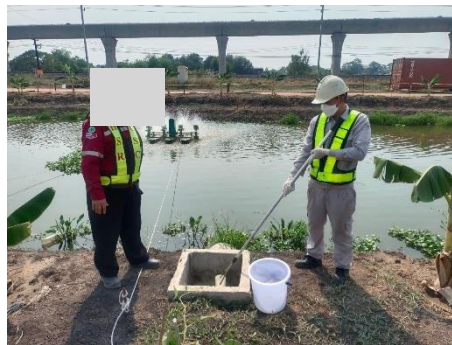
รูปที่ 3.2.2-1 (ต่อ) ตำแหน่งและภาพการเก็บตัวอย่างน้ำทิ้ง

WW4 บ่อพักน้ำทิ้งบ้านพักคนงานสัญญา 4-4 ต.เขียงรากน้อย อ.บางปะอิน จ.พระนครศรีอยุธยา

จากการติดตามตรวจสอบคุณภาพน้ำทิ้งที่ผ่านมา ในเดือนธันวาคม 2566-มีนาคม 2567 เมื่อนำมาเปรียบเทียบกับมาตรฐานตามประกาศกระทรวงทรัพยากรธรรมชาติและสิ่งแวดล้อม เรื่อง กำหนดมาตรฐานควบคุมการระบายน้ำทิ้งจากอาคารบางประเภทและบางขนาด พ.ศ. 2548 (ประเภท ค) พบว่า ดัชนีที่ทำการตรวจวิเคราะห์มีค่าอยู่ในเกณฑ์มาตรฐาน ยกเว้นปริมาณของแข็งแขวนลอย (Total Suspended Solids) ในการติดตามตรวจสอบครั้งที่ 1/66 (22 ธ.ค. 66) (ตารางที่ 3.2.2-3)
