ผลการปฏิบัติตามมาตรการติดตามตรวจสอบผลกระทบ
สิ่งแวดล้อม

ผลการปฏิบัติตามมาตรการติดตามตรวจสอบผลกระทบสิ่งแวดล้อม

ตารางที่ 3.4-1 มาตรการติดตามตรวจสอบผลกระทบสิ่งแวดล้อม โครงการอาคารชุดพักอาศัย ไวโอ แคราย (ระยะดำเนินการ)

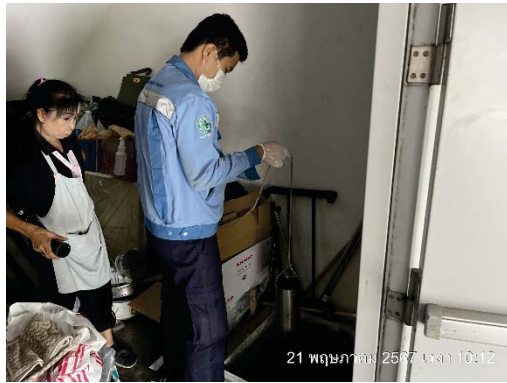
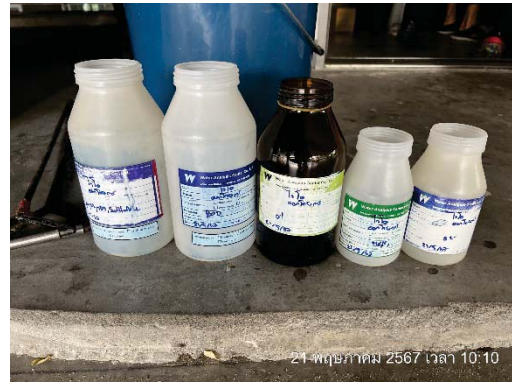
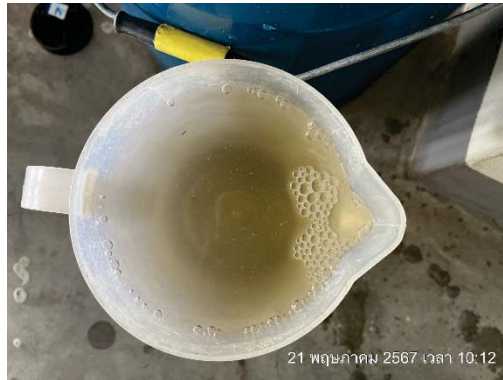
ภาพที่ 3.5.4-1 จุดตรวจคุณภาพน้ำทิ้งของระบบบำบัดน้ำเสีย

อนึ่ง เพื่อให้โครงการสามารถปฏิบัติได้สอดคล้องต่อมาตรการดังกล่าว ทางโครงการจึงได้ดำเนินการเก็บตัวอย่างน้ำทิ้งจากระบบบำบัดน้ำเสีย จำนวน 1 จุด คือ จุดตรวจคุณภาพน้ำทิ้งของระบบบำบัดน้ำเสีย (ภาพที่ 3.5.4-1) โดยมีพารามิเตอร์ที่ทำการตรวจวัด ได้แก่ ความเป็นกรด-ด่าง (pH) บีโอดี (BOD) สารแขวนลอย (Suspended Solid: SS) ปริมาณตะกอนหนัก (Settleable Solids) ของแข็งละลายน้ำทั้งหมด (Total Dissolve Solid: TDS) ซัลไฟด์ (Sulfide) ปริมาณไนโตรเจน (Total Kjeldahl Nitrogen: TKN) และน้ำมันและไขมัน (Fat Oil & Grease) ความถี่ เดือนละ 1 ครั้ง ตลอดระยะเวลาเปิดดำเนินการ ระหว่างเดือนมกราคม ถึง มิถุนายน พ.ศ. 2567 ทางโครงการได้ดำเนินการทำการเก็บตัวอย่างและวิเคราะห์ เพียงเดือนพฤษภาคม พ.ศ. 2567 เท่านั้น ผลการวิเคราะห์เป็นดังตารางที่ 3.5.4-1
