ผลการปฏิบัติตามมาตรการป้องกันและแก้ไขผลกระทบสิ่งแวดล้อม

#### 2.1 การดำเนินการ

ผลการติดตามตรวจสอบการปฏิบัติตามมาตรการป้องกันและแก้ไขผลกระทบสิ่งแวดล้อม ระยะดำเนินการ โรงงานผลิตเหล็กแผ่นรีดร้อนชนิดม้วน และเหล็กแผ่นปรับสภาพผิว (ภายหลังขยายส่วนผลิตเหล็กแผ่นปรับสภาพผิว) ของบริษัท จี สตีล จำกัด (มหาชน) ระหว่างเดือนมกราคม-มิถุนายน 2567 มีรายละเอียดแสดงดังตารางที่ 2.2-1

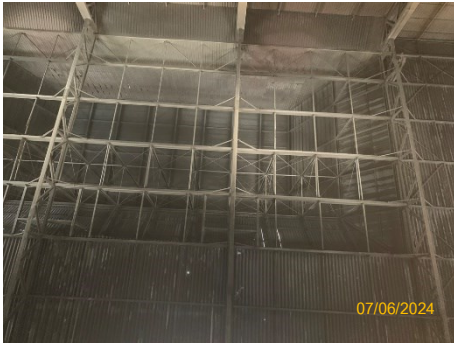
ภาพที่ 2.2-1 ระบบดูดฝุ่นแบบ Canopy Hood

- ติดตั้งระบบดูดฝุ่น Canopy Hood ซึ่งครอบคลุมพื้นที่จุด 472.5 ตารางเมตร ให้อยู่ในระยะ 27 เมตร เหนือเตาหลอมโดยไม่รบกวนการทำงานอื่นๆ	- เหนือเตาหลอมเหล็ก	- โรงงานมีการติดตั้งระบบดูดฝุ่น Canopy Hood บริเวณเหนือเตาหลอม (ภาพที่ 2.2-1) ซึ่งครอบคลุมพื้นที่ 472.5 ตารางเมตร และอยู่ในระยะ 27 เมตร เหนือเตาหลอม โดยไม่รบกวนการทำงานอื่นๆ	-

- ไม่ติดตั้งพัดลมระบายอากาศออกสู่ภายนอกอาคารโดยตรง	- บริเวณโรงหลอม	- โรงงานไม่มีการติดตั้งพัดลมระบายอากาศออกสู่ภายนอกอาคารโดยตรง โดยทางโรงงานได้ติดตั้งระบบดูดฝุ่น Canopy Hood และรวบรวมฝุ่นที่เกิดขึ้นจากกระบวนการหลอมเข้าสู่ระบบดักฝุ่นแบบถุงกรอง (Bag Filter House) (ภาพที่ 2.2-1 และภาพที่ 2.2-2)	-

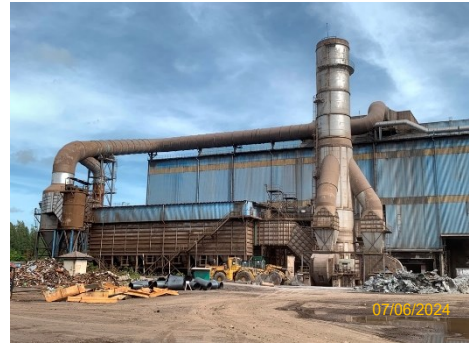
ภาพที่ 2.2-2 ระบบดักฝุ่นแบบถุงกรอง  
Bag Filter House

มาตรการป้องกันและแก้ไขผลกระทบสิ่งแวดล้อม	สถานที่ดำเนินการ	รายละเอียดผลการปฏิบัติตามมาตรการฯ	ปัญหา/อุปสรรคและการแก้ไข
<b>2. คุณภาพอากาศ</b> - ควบคุมการฟุ้งกระจายของฝุ่นและเขม่าควันที่เกิดจากการหลอมเหล็ก โดยติดตั้งระบบดูดฝุ่นที่ผ่านเตาหลอม EAF ขณะหลอมเหล็ก และมีระบบรวบรวมฝุ่นเหนือเตาหลอม EAF (Canopy Hood) ขณะเปิดฝาดักก่อนจะผ่าน Bag Filter	- เตา EAF	- โรงงานมีการติดตั้งระบบดูดฝุ่นแบบ Canopy Hood บริเวณเหนือเตาหลอมไฟฟ้า (EAF) เพื่อควบคุมการฟุ้งกระจายของฝุ่นและเขม่าควันที่เกิดจากการหลอมเหล็ก ซึ่งฝุ่นดังกล่าวจะถูกรวบรวมเข้าสู่ระบบดักฝุ่นแบบถุงกรอง (Bag Filter House) (ภาพที่ 2.2-2)	-

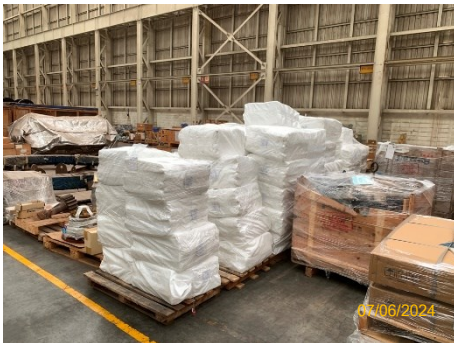
ภาพที่ 2.2-3 ถุงกรองสำรอง

- จัดเตรียมอะไหล่สำรองพร้อมใช้งานสำหรับระบบดักฝุ่น รวมทั้งอุปกรณ์ซ่อมบำรุง และจัดเตรียมบุคลากรสำรองไม่น้อยกว่า 600 ใบ	- ระบบดักฝุ่น	- โรงงานมีการจัดเตรียมอะไหล่สำรองสำหรับระบบดักฝุ่น รวมทั้งอุปกรณ์ซ่อมบำรุงต่างๆ อย่างเพียงพอ ซึ่งในช่วงเดือนมกราคม-มิถุนายน 2567 ทางโรงงานจัดเตรียมบุคลากรสำรองไว้รวมทั้งสิ้นจำนวน 600 ใบ (ภาพที่ 2.2-3)	-

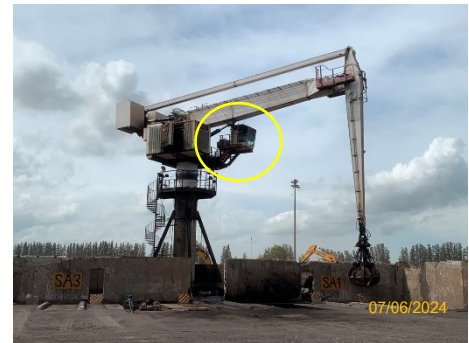
ภาพที่ 2.2-4 ห้องควบคุม Overhead Crane

มาตรการป้องกันและแก้ไขผลกระทบสิ่งแวดล้อม	สถานที่ดำเนินการ	รายละเอียดผลการปฏิบัติตามมาตรการฯ	ปัญหา/อุปสรรคและการแก้ไข
<b>2. คุณภาพอากาศ (ต่อ)</b> - จัดให้มีห้องควบคุมสำหรับพนักงานที่ควบคุม Over Crane เพื่อหลีกเลี่ยงการได้รับฝุ่นละอองจากลานกองเศษเหล็ก	- ลานกองเศษเหล็ก	- โรงงานจัดให้มีห้องควบคุมสำหรับพนักงานที่ควบคุม Overhead Crane บริเวณลานกองเศษเหล็กเพื่อหลีกเลี่ยงการได้รับฝุ่นละออง (ภาพที่ 2.2-4)	-

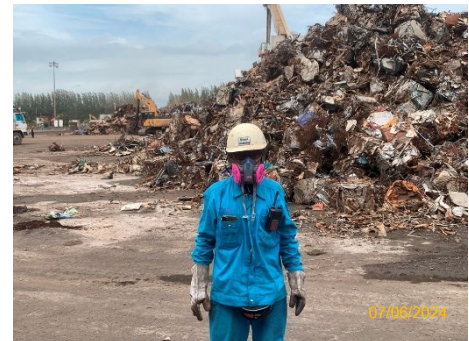
ภาพที่ 2.2-6 พนักงานสวมใส่ที่ครอบงูกป้องกันฝุ่น  
ขณะปฏิบัติงานบริเวณลานกองเศษเหล็ก

- จัดเตรียมที่ครอบจมูกสำหรับพนักงานทุกคนในกรณีที่ต้องปฏิบัติงานนอกห้องควบคุมหรือห้องคนขับ	- ลานกองเศษเหล็ก	- โรงงานมีการจัดเตรียมอุปกรณ์ป้องกันอันตรายส่วนบุคคลสำหรับพนักงานอย่างเพียงพอ ในกรณีที่ต้องปฏิบัติงานนอกห้องควบคุมหรือห้องคนขับ (ภาพที่ 2.2-6 และเอกสาร 2-6)	-

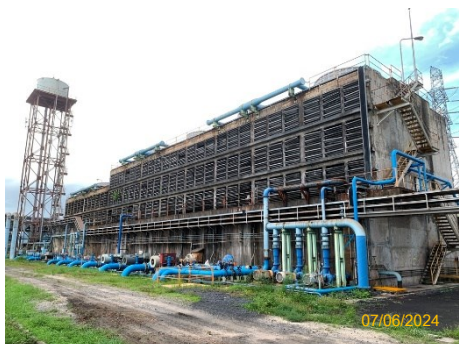
ภาพที่ 2.2-11 ระบบปรับปรุงคุณภาพน้ำ  
จากหอหล่อเย็น

มาตรการป้องกันและแก้ไขผลกระทบสิ่งแวดล้อม	สถานที่ดำเนินการ	รายละเอียดผลการปฏิบัติตามมาตรการฯ	ปัญหา/อุปสรรคและการแก้ไข
<b>3. คุณภาพน้ำ (ต่อ)</b> <b>3.2 น้ำเสียจากกระบวนการผลิต (ต่อ)</b> จัดให้มีระบบบำบัดน้ำเสียภายในโครงการผลิตเหล็กรีดร้อนประกอบด้วย <ul style="list-style-type: none"> <li>* Longitudinal Scale Pit ซึ่งภายในติดตั้ง Oil Skimmer และ Oil Separator เพื่อดักคราบน้ำมัน</li> <li>* Longitudinal Settling Pit ซึ่งภายในติดตั้ง Oil Skimmer และ Oil Separator เพื่อดักคราบน้ำมัน</li> <li>* Sand Filter เพื่อกรองน้ำล้นตะกอนแขวนลอยขนาดเล็ก</li> <li>* Sludge Thickener เพื่อรีดตะกอนจาก Sand Filter</li> <li>* Cooling Tower เพื่อลดอุณหภูมิของน้ำก่อนนำกลับไปใช้ในกระบวนการผลิต</li> </ul>	- น้ำทิ้งจากโรงงานผลิตเหล็กแผ่นรีดร้อน	- ทางโรงงานจัดให้มีระบบดักตะกอนและแยกคราบน้ำมันเพื่อบำบัดน้ำเสียจากโรงงานผลิตเหล็กแผ่นรีดร้อนพร้อมทั้งมีระบบปรับปรุงคุณภาพน้ำหล่อเย็น (ภาพที่ 2.2-11) เพื่อให้สามารถนำกลับมาใช้หมุนเวียนในกระบวนการผลิตได้ต่อไป	-

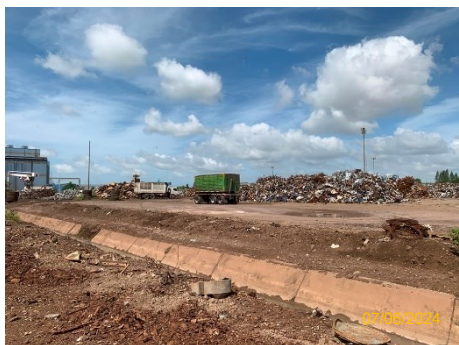
ภาพที่ 2.2-13 รางระบายน้ำฝน  
บริเวณพื้นที่ลานกองเศษเหล็ก

- น้ำฝนที่มีโอกาสปนเปื้อนบริเวณลานกองเศษเหล็กปริมาณ 9,558 ลูกบาศก์เมตรต่อวัน ให้จัดทำรางระบายน้ำรอบพื้นที่กองไหลลงสู่บ่อดักตะกอนขนาด 288 ลูกบาศก์เมตร ก่อนระบายน้ำใส่ลงสู่รางระบายน้ำฝนของสวนอุตสาหกรรมฯ ต่อไป	- น้ำฝนที่มีโอกาสปนเปื้อน	- โรงงานมีการสร้างรางระบายน้ำรอบพื้นที่ลานกองเศษเหล็ก เพื่อรองรับน้ำฝนให้ไหลไปลงสู่บ่อดักตะกอนที่มีขนาดความจุ 1,350 ลูกบาศก์เมตร (ภาพที่ 2.2-13 และภาพที่ 2.2-14) สำหรับน้ำในบ่อที่ตกตะกอนเป็นน้ำใส ทางโรงงานจะนำกลับมาใช้หมุนเวียนภายในโครงการ	-

- จัดสร้างรางระบายน้ำฝนที่มีโอกาสปนเปื้อนรอบพื้นที่ลานกองเศษเหล็กเพื่อรวบรวมน้ำฝนที่ตกในพื้นที่ยังคงกล่าวถึงสู่บ่อดักตะกอนก่อนระบายน้ำใสส่วนบนลงสู่รางระบายน้ำฝนต่อไป	- ระบบระบายน้ำฝนรอบพื้นที่ลานกองเศษเหล็ก	- โรงงานมีการสร้างรางระบายน้ำรอบพื้นที่ลานกองเศษเหล็ก เพื่อรองรับน้ำฝนให้ไหลไปลงสู่บ่อดักตะกอนขนาดความจุ 1,350 ลูกบาศก์เมตร (ภาพที่ 2.2-13 และภาพที่ 2.2-14) สำหรับน้ำในบ่อที่ตกตะกอนเป็นน้ำใส ทางโรงงานจะนำกลับมาใช้หมุนเวียนภายในโครงการ โดยไม่มีการระบายน้ำลงสู่รางระบายน้ำฝนของสวนอุตสาหกรรมฯ แต่อย่างใด	-
<b>5. การคมนาคมขนส่ง</b> - กวดขันให้พนักงานขับรถใช้ความระมัดระวังและปฏิบัติตามกฎจราจรอย่างเคร่งครัด	- ภายในพื้นที่โครงการ	- โรงงานมีการกวดขันพนักงานขับรถของผู้รับเหมาขนส่งวัตถุดิบและผลิตภัณฑ์ให้ใช้ความระมัดระวัง และปฏิบัติตามกฎจราจรอย่างเคร่งครัด	-

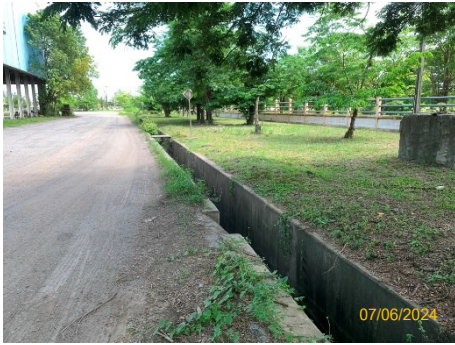
ภาพที่ 2.2-15 รางระบายน้ำฝน  
ขนานไปกับแนวรั้วรอบพื้นที่โรงงาน

มาตรการป้องกันและแก้ไขผลกระทบสิ่งแวดล้อม	สถานที่ดำเนินการ	รายละเอียดผลการปฏิบัติตามมาตรการฯ	ปัญหา/อุปสรรคและการแก้ไข
<b>4. การระบายน้ำและการป้องกันน้ำท่วม</b> - จัดสร้างรางระบายน้ำฝนภายในพื้นที่โครงการก่อนเชื่อมต่อกับรางระบายน้ำของสวนอุตสาหกรรมฯ	- ระบบระบายน้ำฝนในพื้นที่โครงการ	- โรงงานมีการสร้างรางระบายน้ำฝนขนานไปกับแนวรั้วโดยรอบพื้นที่โรงงาน (ภาพที่ 2.2-15) เพื่อรองรับน้ำฝนภายในพื้นที่โครงการ	-

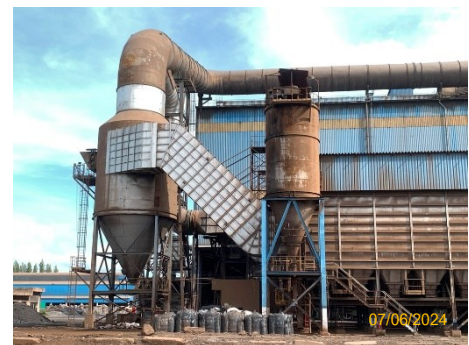
ภาพที่ 2.2-20 ไซโลเก็บรวบรวมฝุ่น  
จากระบบ Bag Filter House ของโรงงาน

มาตรการป้องกันและแก้ไขผลกระทบสิ่งแวดล้อม	สถานที่ดำเนินการ	รายละเอียดผลการปฏิบัติตามมาตรการฯ	ปัญหา/อุปสรรคและการแก้ไข
<b>6. ของเสีย</b> <b>6.2 ของเสียจากกระบวนการผลิต (ต่อ)</b> ฝุ่นจากระบบดักฝุ่น 97,006 ตันต่อปี จะรวบรวมเก็บไว้ในไซโล ขนาด 120 ลูกบาศก์เมตร ก่อนติดต่อให้หน่วยงานที่ได้รับอนุญาตจากกรมโรงงานอุตสาหกรรม (เช่น ทีพีไอ โพลีน เป็นต้น) เข้ามารับไปกำจัดต่อไป	- ฝุ่นจากระบบดักฝุ่น	- โรงงานมีการเก็บรวบรวมฝุ่นจากระบบดักฝุ่นแบบถุงกรอง (Bag Filter House) ไว้ในไซโล ขนาด 120 ลูกบาศก์เมตร (ภาพที่ 2.2-20) และเมื่อไซโลเต็มจะทำการนำฝุ่นออกจากไซโลบรรจุใส่ถุง Big Bag เพื่อป้องกันการฟุ้งกระจายและติดต่อให้หน่วยงานที่ได้รับอนุญาตจากกรมโรงงานอุตสาหกรรมเข้ามาดำเนินการ โดยจะมีการนำฝุ่นออกทุกวันพฤหัสบดี และวันศุกร์ของทุกสัปดาห์ (เอกสาร 2-12 และเอกสาร 2-13)	-

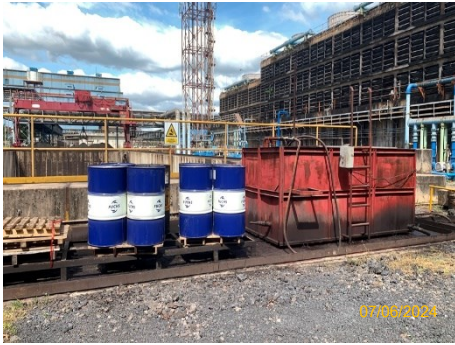
ภาพที่ 2.2-21 ถังสำหรับเก็บรวบรวมครบน้ำมัน

- คราบน้ำมันที่ได้จากการกรอง (Filter) ของระบบบำบัดน้ำเสีย รวบรวมลงถังขนาด 200 ลิตร ก่อนติดต่อให้หน่วยงานที่ได้รับอนุญาตจากกรมโรงงานอุตสาหกรรมมารับไปกำจัดต่อไป	- คราบน้ำมัน	- โรงงานมีการจัดเตรียมถังขนาด 200 ลิตร ที่มีฝาปิดมิดชิด เพื่อเก็บรวบรวมคราบน้ำมันที่ได้จาก Oil skimmer และน้ำมันจากการกรอง (Filter) แล้วนำไปจัดเก็บที่อาคารจัดเก็บของเสีย (ภาพที่ 2.2-21 และภาพที่ 2.2-22) ก่อนที่จะติดต่อให้หน่วยงานที่ได้รับอนุญาตจากกรมโรงงานอุตสาหกรรมมารับไปกำจัด (เอกสาร 2-12 และเอกสาร 2-13)	-

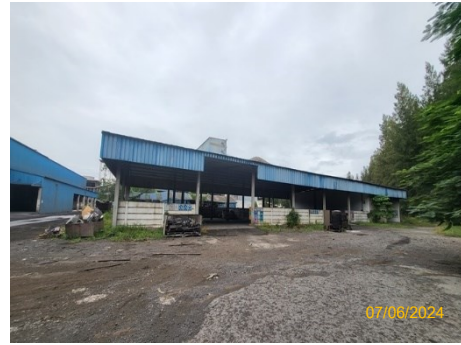
ภาพที่ 2.2-22 อาคารจัดเก็บของเสีย  
(Waste Center)

มาตรการป้องกันและแก้ไขผลกระทบสิ่งแวดล้อม	สถานที่ดำเนินการ	รายละเอียดผลการปฏิบัติตามมาตรการฯ	ปัญหา/อุปสรรคและการแก้ไข
<p>6. ของเสีย</p> <p>6.2 ของเสียจากกระบวนการผลิต</p> <ul style="list-style-type: none"> <li>- กากซีเหล็ก 168,863 ตันต่อปี ของโรงผลิตเหล็กแผ่นรีดร้อนให้จัดเตรียมพื้นที่เพื่อให้บริษัท เฮคเก้ตต์ มัลติ เซิร์ฟ (ประเทศไทย) จำกัด เข้ามาดำเนินการเกี่ยวกับ slag processing โดยใช้กากซีเหล็กเป็นวัตถุดิบต่อไป</li> </ul>	- ลานกองกากซีเหล็ก	- โรงงานมีการรวบรวมกากซีเหล็ก (Slag) และให้บริษัท สยาม สตีล มิลล์ เซอร์วิส เซส จำกัด ซึ่งได้รับอนุญาตจากกรมโรงงานอุตสาหกรรม นำไปเข้าสู่กระบวนการ Slag Processing โดยทางโรงงานมีระบบการจัดการของเสียตามกฎหมายที่กำหนด ได้แก่ การขออนุญาตนำส่งปฏิภูมหรือวัสดุไม่ใช้แล้วออกนอกบริเวณโรงงานจากกรมโรงงานอุตสาหกรรม และมีใบกำกับการขนส่งของเสีย เมื่อมีการนำของเสียออกนอกบริเวณโรงงานทุกครั้ง (เอกสาร 2-12 และเอกสาร 2-13)	-
<ul style="list-style-type: none"> <li>- สเกล 21,152 ตันต่อปี ให้เก็บกองในพื้นที่เก็บของเสียขนาด 2,800 ตารางเมตร ที่มีการควบคุมน้ำฝนปนเปื้อน ก่อนติดต่อส่งให้โรงงานปูนซิเมนต์รับไปใช้เป็นวัตถุดิบทดแทนหรือจำหน่ายให้แก่โรงงานถลุงเหล็กเพื่อนำไปใช้เป็นวัตถุดิบต่อไป</li> </ul>	- พื้นที่เก็บกองของเสีย	- โรงงานมีการเก็บกองสเกลไว้ในบริเวณพื้นที่เก็บของเสียขนาด 2,800 ตารางเมตร ที่มีการควบคุมน้ำฝนปนเปื้อน และได้ขออนุญาตนำส่งปฏิภูมหรือวัสดุไม่ใช้แล้วออกนอกโรงงานจากกรมโรงงานอุตสาหกรรม และและมีใบกำกับการขนส่งของเสีย เมื่อมีการนำของเสียออกนอกบริเวณโรงงานทุกครั้ง (เอกสาร 2-12 และเอกสาร 2-13)	-

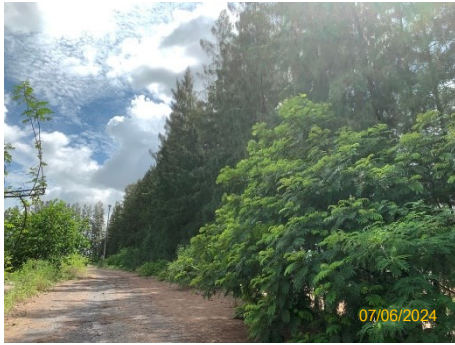
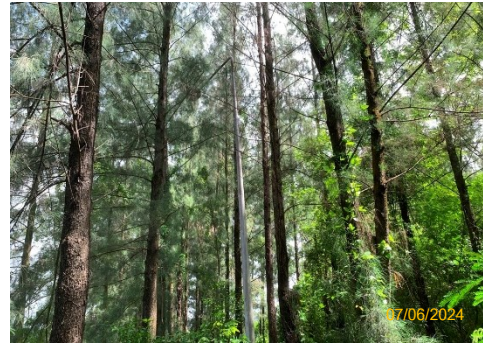
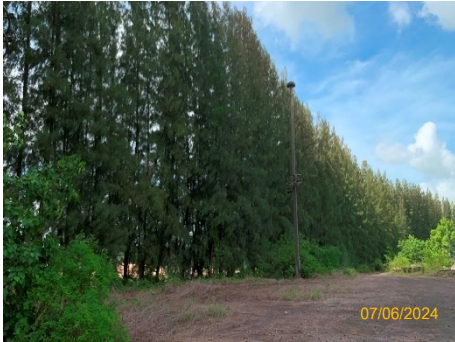
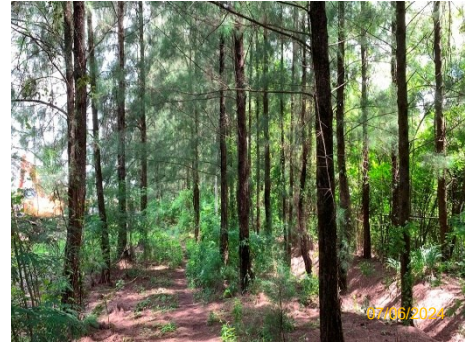
ภาพที่ 2.2-43 การปลูกต้นไม้ทรงสูงแบบสลับฟันปลา

<ul style="list-style-type: none"> <li>- ปลูกต้นไม้ทรงสูง 3 แถว สลับฟันปลา มีระยะห่างระหว่างต้น 2 เมตร ระยะห่างระหว่างแถว 3 เมตร บริเวณริมรั้วรอบพื้นที่ลานเก็บกองเศษเหล็ก และปลูกต้นไม้ทรงสูงเสริมบริเวณทิศเหนือของพื้นที่โครงการ</li> </ul>	- รอบพื้นที่ลานเก็บกองเศษเหล็ก และบริเวณทิศเหนือของพื้นที่โครงการ	- โรงงานมีการปลูกต้นไม้สนประดิพัทธ์ จำนวน 3 แถว แบบสลับฟันปลา มีระยะห่างระหว่างต้น 2 เมตร ระยะห่างระหว่างแถว 3 เมตร บริเวณริมรั้วรอบพื้นที่ลานเก็บกองเศษเหล็กและบริเวณด้านทิศเหนือของพื้นที่โครงการ (ภาพที่ 2.2-43)	-
<ul style="list-style-type: none"> <li>- จัดทำ Buffer Zone บริเวณรอบแนวเขตที่ดิน โดยถอยร่นจากแนวเขตที่ดินเข้ามาในพื้นที่โครงการ 6 เมตร ทำการปลูกต้นไม้ทรงสูงในแนว Buffer Zone เป็นแนว 3 แถวสลับฟันปลาพร้อมไม้พุ่มขนาดเล็กบริเวณด้านล่างของต้นไม้ทรงสูง โดยมีระยะห่างระหว่างต้นไม้ 2 เมตร ระยะห่างระหว่างแถว 3 เมตร</li> </ul>	- ระยะถอยร่น 6 เมตร จากแนวเขตที่ดินของโครงการ	- โรงงานมีการจัดทำ Buffer Zone บริเวณรอบแนวเขตที่ดิน โดยถอยร่นจากแนวเขตที่ดินเข้ามาในพื้นที่โครงการ 6 เมตร และทำการปลูกต้นไม้ทรงสูง ได้แก่ สนประดิพัทธ์ ในแนว Buffer Zone เป็นแนว 3 แถวสลับฟันปลา พร้อมไม้พุ่มขนาดเล็กบริเวณด้านล่างของต้นไม้ทรงสูง โดยมีระยะห่างระหว่างต้นไม้ 2 เมตร ระยะห่างระหว่างแถว 3 เมตร (ภาพที่ 2.2-42 และภาพที่ 2.2-43)	-
