รายงานผลการปฏิบัติตามมาตรการป้องกันและแก้ไขผลกระทบสิ่งแวดล้อม
และมาตรการติดตามตรวจสอบผลกระทบสิ่งแวดล้อม
ฉบับเดือนมกราคม-มิถุนายน 2567

โครงการอุตสาหกรรมน้ำตาล จังหวัดกำแพงเพชร
ส่วนขยาย (ระยะที่ 2) ครั้งที่ 1

บริษัท น้ำตาลทิพย์กำแพงเพชร จำกัด
ตำบลเทพนิมิต อำเภอ빙สามัคคี จังหวัดกำแพงเพชร

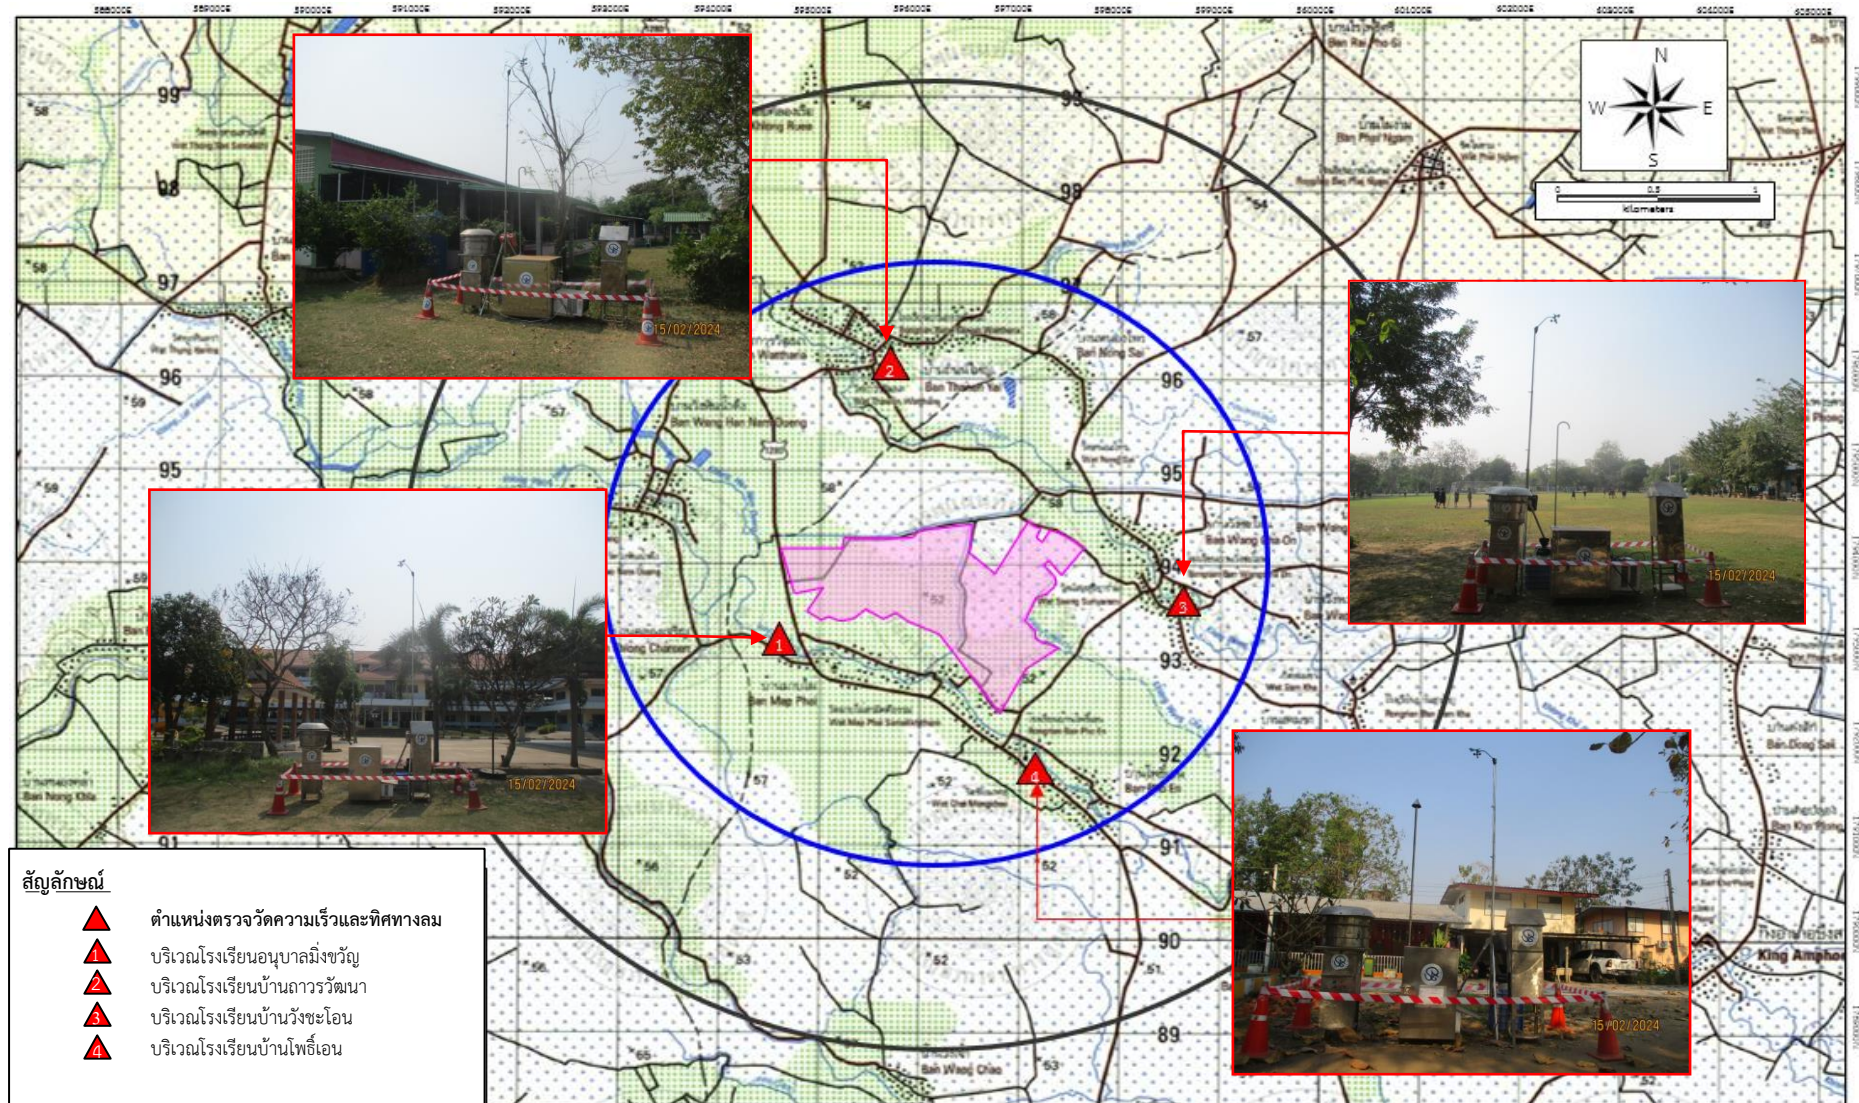
รูปที่ 3.2.2-1 แสดงตำแหน่งและภาพการตรวจวัดความเร็วและทิศทางลม

จากผลการตรวจวัดความเร็วและทิศทางลม ระหว่างวันที่ 15-22 กุมภาพันธ์ 2567 พบว่า กระแสลมที่พัดผ่านบริเวณโรงเรียนบ้านโพธิ์เอน ส่วนใหญ่พัดมาจากทิศตะวันออกเฉียงใต้ค่อนไปทางทิศใต้ (SSE) รองลงมา คือ กระแสลมที่พัดมาจากทิศตะวันออก (E) และทิศตะวันออกเฉียงใต้ค่อนไปทางทิศตะวันออก (ESE) เมื่อนำผลการตรวจวัดมาเปรียบเทียบกับเกณฑ์ความเร็วลมผิวพื้นของกรมอุตุนิยมวิทยา พบว่า ลมที่พัดผ่านบริเวณโรงเรียนบ้านโพธิ์เอน จัดเป็นลมเบา (1-5 km/hr) ร้อยละ 82.144 และลมอ่อน (6-11 km/hr) ร้อยละ 17.856

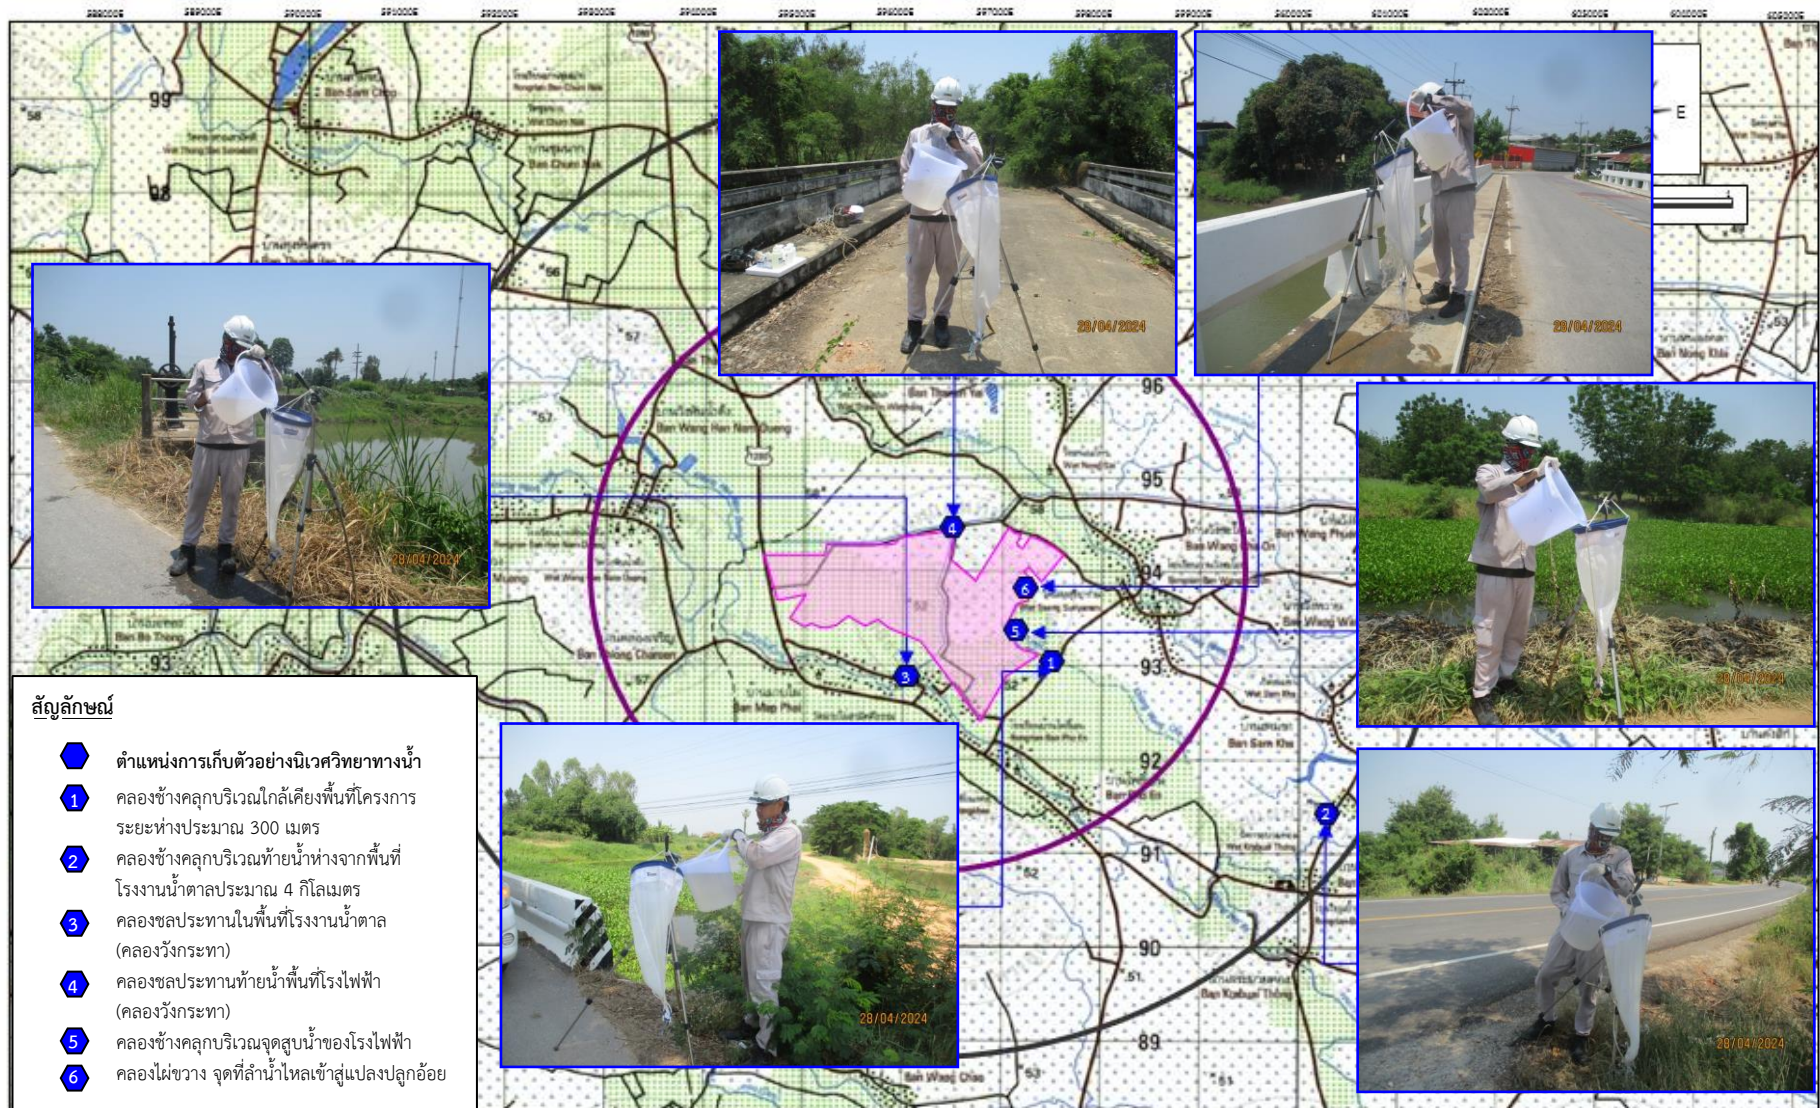
รูปที่ 3.2.11-1 แสดงตำแหน่งและภาพการเก็บตัวอย่างนิเวศวิทยาทางน้ำ

เมื่อพิจารณาจากข้อมูลดังกล่าว สามารถสรุปได้ว่าปริมาณและชนิดแพลงก์ตอนและสัตว์หน้าดินสามารถแปรผันได้ตามฤดูกาล รวมไปถึงปัจจัยอื่นๆ เช่น การเปลี่ยนแปลงของลักษณะดิน สภาพแวดล้อม และคุณภาพน้ำที่เปลี่ยนแปลง การย้ายถิ่นฐาน และวงจรชีวิต เป็นต้น
