การปฏิบัติตามมาตรการป้องกันและแก้ไขผลกระทบสิ่งแวดล้อม

2.1 ผลการปฏิบัติตามมาตรการป้องกันและแก้ไขผลกระทบสิ่งแวดล้อม

**ตารางที่ 2.2-1 ผลการปฏิบัติตามมาตรการป้องกันและแก้ไขผลกระทบสิ่งแวดล้อม (ระยะดำเนินการ) โครงการโรงไฟฟ้าเชื้อเพลิงชีวมวลในโรงงานน้ำตาล
ของ บริษัท อุตสาหกรรมน้ำตาลอีสาน จำกัด ระหว่างเดือนมกราคม-มิถุนายน 2567**

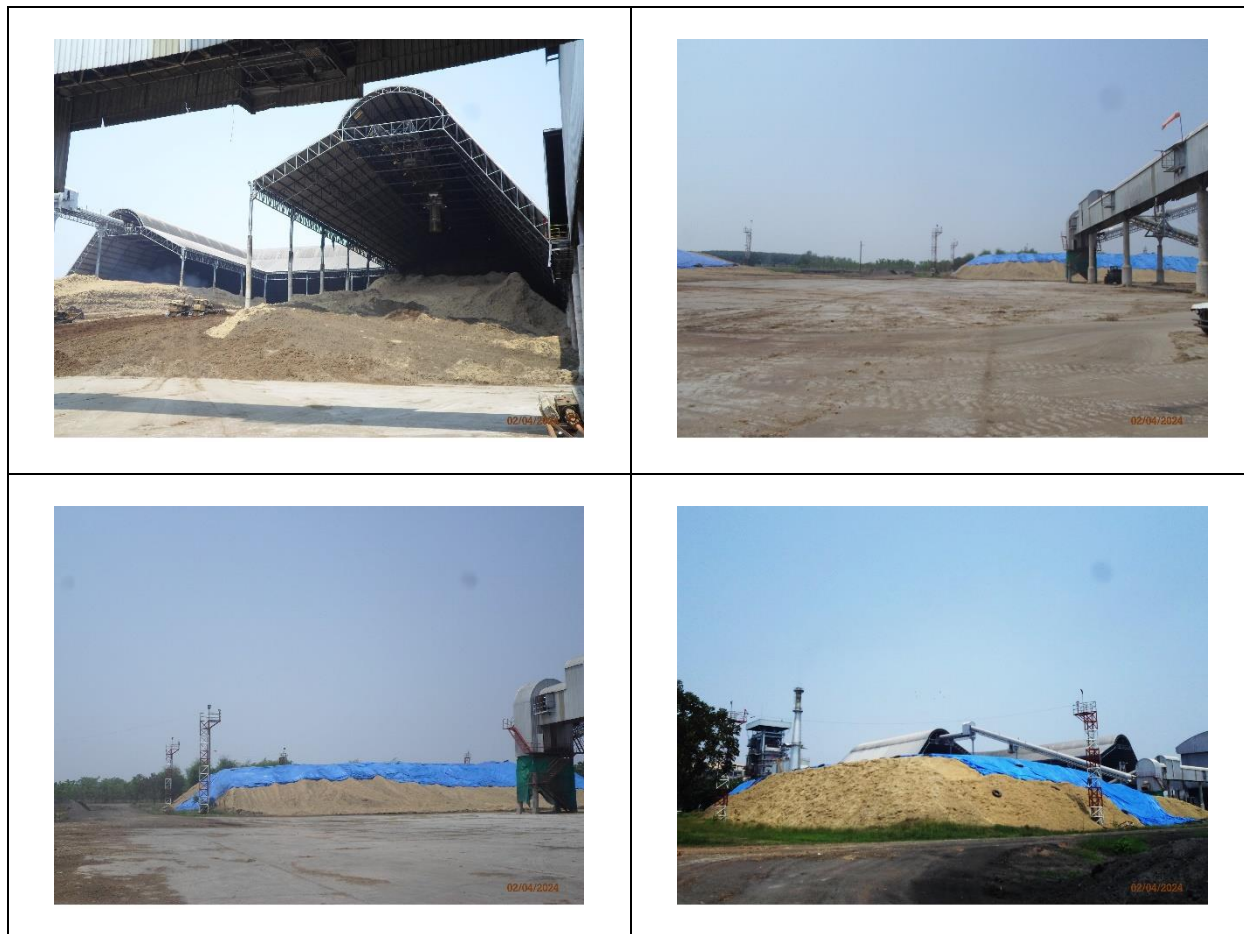
2. คุณภาพอากาศ 2.1 มาตรการป้องกันและแก้ไขผลกระทบการเก็บกองเชื้อเพลิงและนำเชื้อเพลิงไปใช้งาน - กองขานอ้อยด้วยความสูงไม่เกิน 8 เมตร	- ลานกองขานอ้อย	- โครงการติดตั้งสัญลักษณ์บ่งชี้ความสูงเพื่อควบคุมความสูงของกองขานอ้อยไม่ให้เกิน 8 เมตร	-	- รูปที่ 1 กองขานอ้อย - รูปที่ 2 สัญลักษณ์บ่งชี้ความสูงกองขานอ้อย

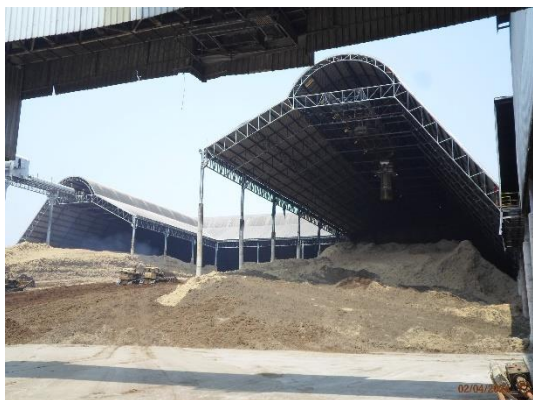
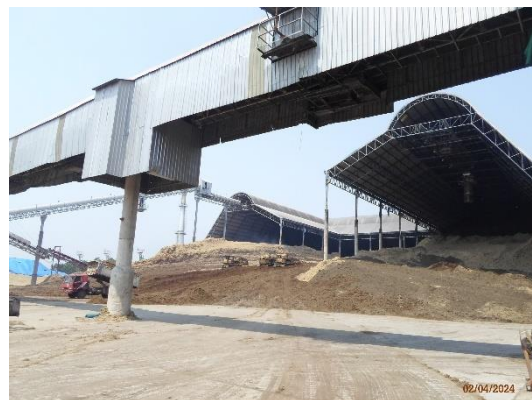
มาตรการป้องกันและแก้ไขผลกระทบสิ่งแวดล้อม	สถานที่ดำเนินการ	ผลการปฏิบัติตามมาตรการฯ	ปัญหา อุปสรรคที่ไม่สามารถปฏิบัติตามมาตรการและแนวทางแก้ไข	หลักฐานและเอกสารอ้างอิง
2. คุณภาพอากาศ (ต่อ) 2.1 มาตรการป้องกันและแก้ไขผลกระทบการเก็บกองเชื้อเพลิงและนำเชื้อเพลิงไปใช้งาน (ต่อ) - จัดให้มีการแบ่งเก็บขานอ้อยเป็น 3 กอง ควบคุมความสูงการเก็บไม่เกิน 8 เมตร และปลูกต้นไม้ทรงพุ่มสูงระหว่างลานกอง เพื่อป้องกันและลดผลกระทบการฟุ้งกระจายของฝุ่นละออง	- ลานกองขานอ้อย	- โครงการจัดเก็บขานอ้อยแบ่งเป็น 3 กอง และติดตั้งสัญลักษณ์บ่งชี้ความสูงเพื่อควบคุมความสูงไม่เกิน 8 เมตร รวมทั้งปลูกต้นไม้ทรงพุ่มสูงรอบบริเวณลานกองขานอ้อยรวมทั้งจัดให้มีอาคารเก็บกองขานอ้อยแบบหลังคาปิดคลุม เพื่อป้องกันและลดผลกระทบในการฟุ้งกระจายของฝุ่นละออง	-	- รูปที่ 1 กองขานอ้อย - รูปที่ 2 สัญลักษณ์บ่งชี้ความสูงกองขานอ้อย - รูปที่ 3 ต้นไม้ทรงพุ่มสูงบริเวณลานกองขานอ้อย - รูปที่ 4 อาคารเก็บขานอ้อย

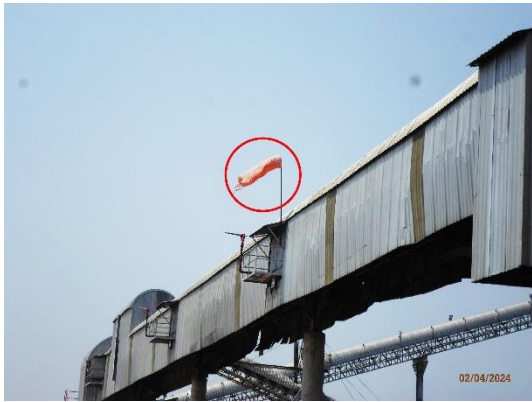
รูปที่ 7 ทุ่งลมบอกทิศทางลม (Wind Sock)

- ติดตั้งอุปกรณ์ตรวจสอบทิศทางของลมที่พัดผ่านลานกองขานอ้อย	- ลานกองขานอ้อย	- โครงการติดตั้งอุปกรณ์ตรวจสอบทิศทางลม ได้แก่ ถุงลมบอกทิศทางลม (Wind Sock) บริเวณสายพานลำเลียงขานอ้อย ซึ่งอยู่ใกล้กับลานกองขานอ้อย เพื่อตรวจสอบทิศทางลมที่พัดผ่านลานกองขานอ้อย	-	- รูปที่ 7 ถุงลมบอกทิศทางลม (Wind Sock)

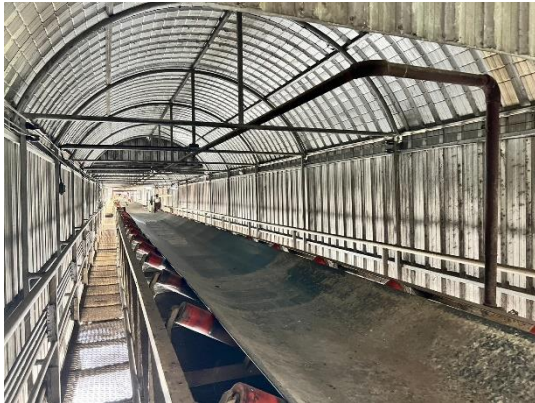
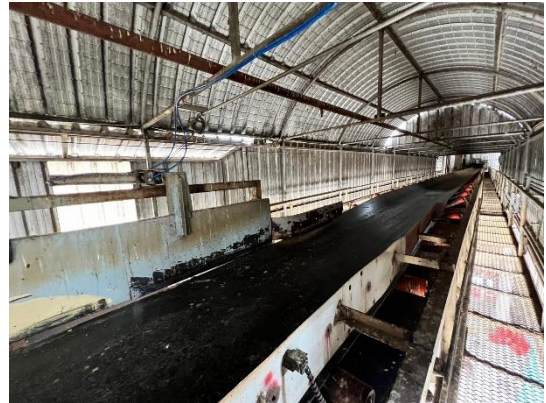
รูปที่ 9 ฝาค่อยและหัวฉีดน้ำ บริเวณสายพานลำเลียงขนอ้อย

2. คุณภาพอากาศ (ต่อ) 2.1 มาตรการป้องกันและแก้ไขผลกระทบการเก็บกองเชื้อเพลิงและนำเชื้อเพลิงไปใช้งาน (ต่อ) - กำหนดให้สายพานลำเลียงขานอ้อยมีวัสดุปกคลุมโดยรอบอย่างมิดชิดเพื่อป้องกันการฟุ้งกระจายของฝุ่นละออง	- สายพานลำเลียงขานอ้อย	- โครงการจัดทำฝาคกรอบปิดมิดชิดบริเวณสายพานลำเลียงขานอ้อยรวมทั้งติดตั้งหัวฉีดน้ำ เพื่อป้องกันการฟุ้งกระจายของฝุ่นละออง	-	- รูปที่ 8 สายพานลำเลียงขานอ้อย - รูปที่ 9 ฝาคกรอบและหัวฉีดน้ำบริเวณสายพานลำเลียงขานอ้อย

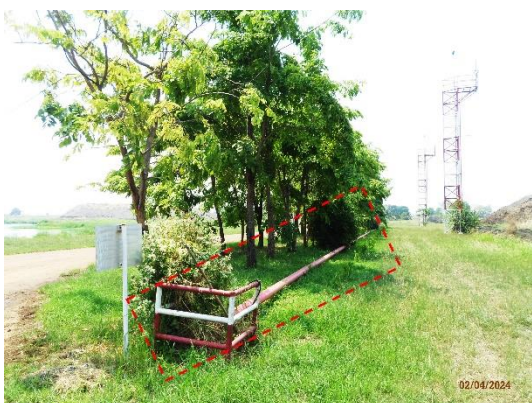
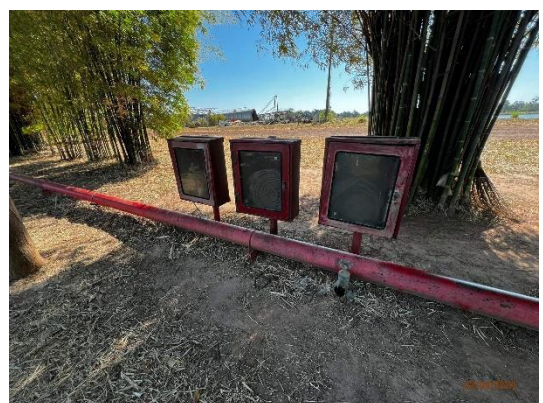
รูปที่ 10 ระบบป้องกันอัคคีภัยรอบลานกองขนอ้อย

- จัดให้มี Hydrant และสายฉีดน้ำดับเพลิงรอบลานกองขานอ้อยโดยอ้างอิงการออกแบบและติดตั้งตามมาตรฐานของ National Fire Protection Association (NFPA)	- ลานกองขานอ้อย	- โครงการดำเนินการติดตั้งระบบป้องกันอัคคีภัยบริเวณรอบลานกองขานอ้อย เช่น หอน้ำดับเพลิงติดตั้งหัว Hydrant และสายฉีดน้ำดับเพลิงตามมาตรฐานของ NFPA	-	- รูปที่ 10 ระบบป้องกันอัคคีภัยรอบลานกองขานอ้อย

2. คุณภาพอากาศ (ต่อ) 2.1 มาตรการป้องกันและแก้ไขผลกระทบการเก็บกองเชื้อเพลิงและนำเชื้อเพลิงไปใช้งาน (ต่อ) - จัดให้มีหอน้ำดับเพลิงรอบลานกองขานอ้อย	- ลานกองขานอ้อย	- โครงการมีระบบป้องกันอัคคีภัยและหอน้ำดับเพลิงโดยรอบลานกองขานอ้อย	-	- รูปที่ 10 ระบบป้องกันอัคคีภัยรอบลานกองขานอ้อย

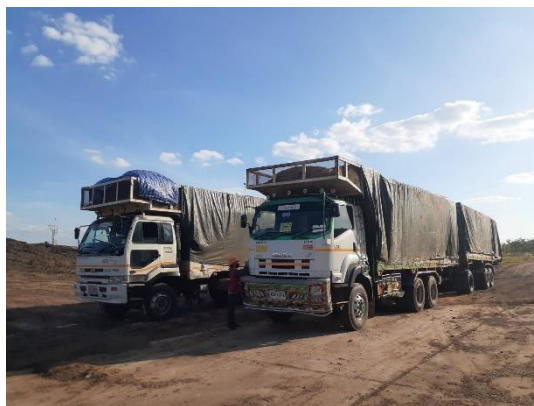
- รถบรรทุกกากของเสียโดยเฉพาะซีเมนต์ต้องมีสิ่งปกปิดเพื่อป้องกันการตกหล่นหรือการฟุ้งกระจายของฝุ่นละออง และต้องตรวจสอบสภาพความเรียบร้อยของรถก่อนออกนอกพื้นที่โครงการ	- รถบรรทุกกากของเสีย	- โครงการกำหนดให้รถบรรทุกซีเมนต์มีผ้าใบปิดคลุม และพนักงานขับรถต้องตรวจสอบสภาพความเรียบร้อยของรถก่อนออกพื้นที่โครงการ เพื่อป้องกันการตกหล่นหรือฟุ้งกระจายของฝุ่นละออง	-	- รูปที่ 18 วัสดุปิดคลุมรถบรรทุก

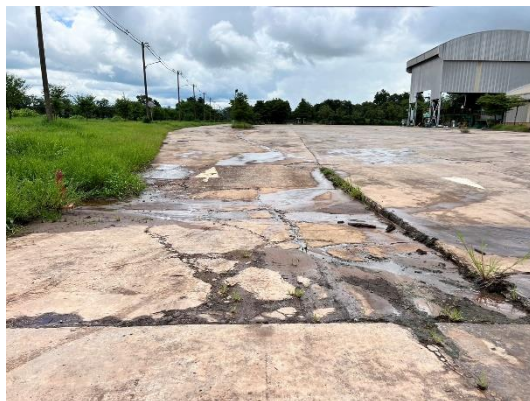
- ต้องมีการล้างล้อรถบรรทุกซีเมนต์ก่อนออกนอกพื้นที่โครงการ	- รถบรรทุกซีเมนต์	- โครงการจัดให้มีพื้นที่สำหรับล้างล้อรถบรรทุกซีเมนต์ก่อนออกนอกพื้นที่โครงการ	-	- รูปที่ 19 พื้นที่ล้างล้อรถบรรทุก

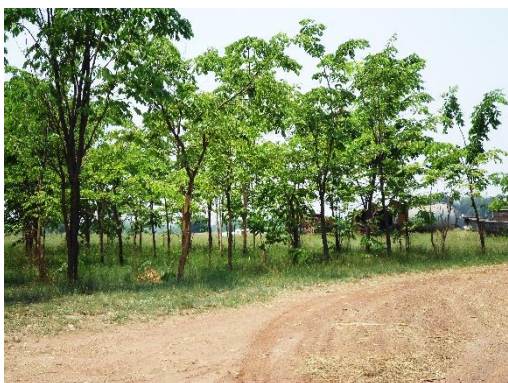
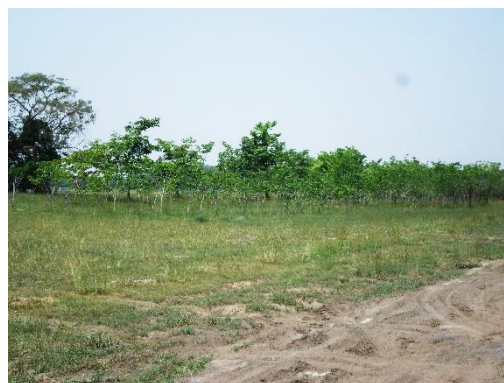
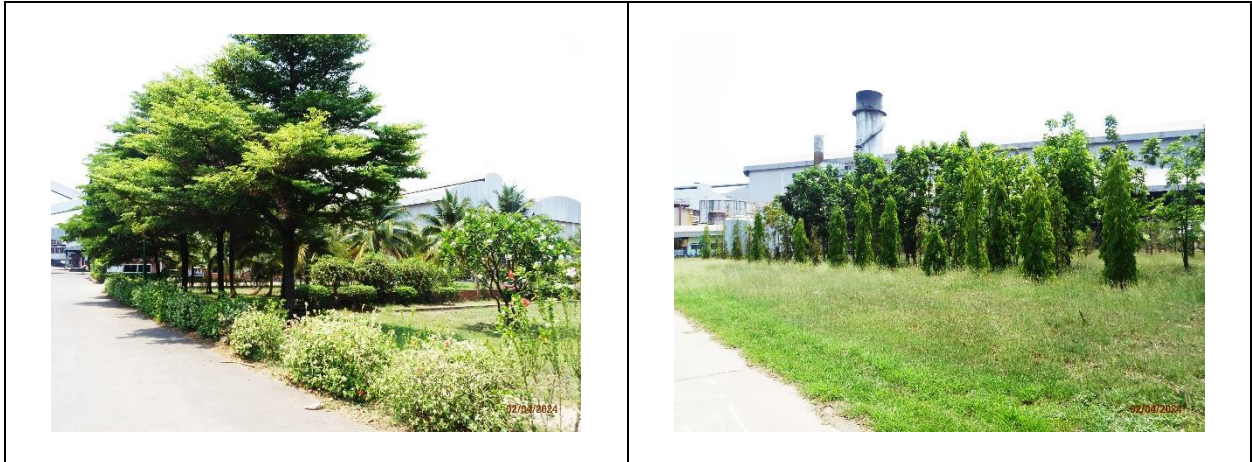
3. เสียง - ปลุกไม้ยืนต้นริมรั้วโครงการฝั่งที่ติดกับชุมชน เพื่อใช้เป็นแนวป้องกันเสียงดังรบกวนชุมชนใกล้เคียง	- พื้นที่โครงการ	- โครงการดำเนินการปลูกต้นไม้ยืนต้น ได้แก่ ต้นยูคาลิปตัส ต้นขี้เหล็ก และต้นคูณ บริเวณริมรั้วโครงการด้านทิศตะวันตก ซึ่งติดกับชุมชนบ้านหนองแซง บริเวณบ้านพักพนักงานและบริเวณโดยรอบพื้นที่โครงการ เพื่อเป็นแนวป้องกันเสียงดังรบกวนชุมชนใกล้เคียง	-	- รูปที่ 20 การปลูกไม้ยืนต้นบริเวณริมรั้วโครงการ

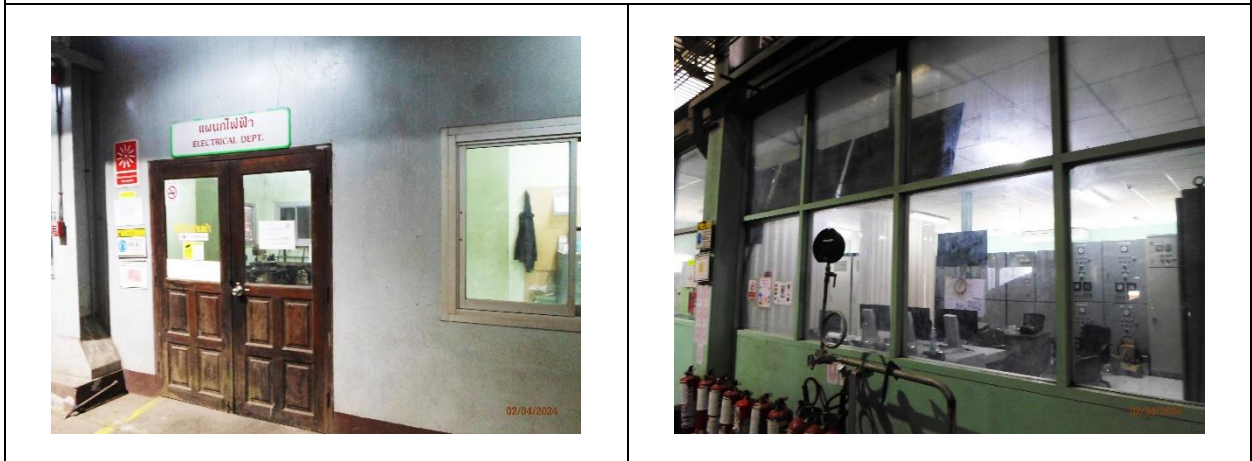
- จัดให้พนักงานทำงานในห้องควบคุมที่มีระบบปรับอากาศเพื่อหลีกเลี่ยงการสัมผัสเสียงโดยตรง	- พื้นที่โครงการ	- โครงการจัดให้มีห้องควบคุมการทำงาน ซึ่งมีระบบปรับอากาศเพื่อลดการสัมผัสเสียงจากเครื่องจักรในกระบวนการผลิต พร้อมทั้งติดตั้งป้ายเตือนพื้นที่ที่มีเสียงดังและกำชับให้พนักงานสวมใส่อุปกรณ์ป้องกันอันตรายส่วนบุคคลทุกครั้งที่ออกไปปฏิบัติงานบริเวณเครื่องจักร	-	- รูปที่ 21 ห้องควบคุม - รูปที่ 22 พนักงานสวมใส่อุปกรณ์ป้องกันอันตรายส่วนบุคคล

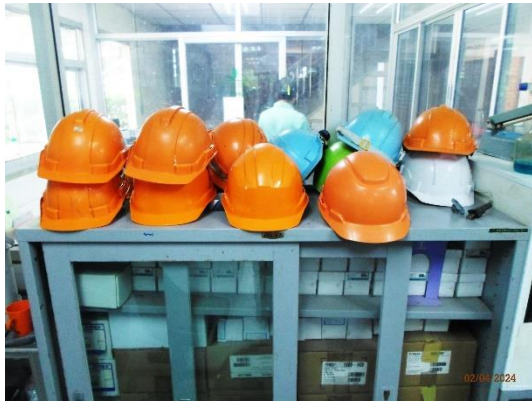
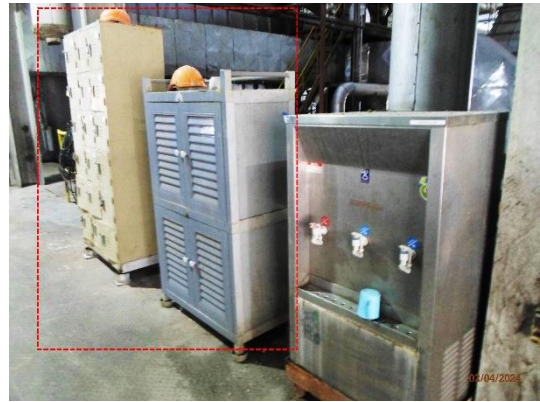
- จัดให้มีอุปกรณ์ป้องกันเสียงส่วนบุคคล อาทิ Ear plug หรือ Ear muff สำหรับพนักงานปฏิบัติงานหรือผู้ที่เข้าไปในบริเวณที่มีโอกาสได้รับเสียงเกินกว่า 85 เดซิเบลเอ และมีอุปกรณ์ดังกล่าวสำรองไว้อย่างเพียงพอ	- พื้นที่โครงการ	- โครงการจัดเตรียมอุปกรณ์ป้องกันอันตรายส่วนบุคคลให้กับพนักงานตามความเหมาะสมกับลักษณะการทำงานอย่างเพียงพอ เช่น ที่อุดหู ที่ครอบหู ซึ่งสามารถเบิกทดแทนได้ตลอดเวลากรณีเกิดการชำรุดเสียหาย รวมทั้งติดตั้งป้ายเตือนบริเวณที่มีเสียงดังและป้ายเตือนการสวมใส่อุปกรณ์ป้องกันเสียงดัง	-	- รูปที่ 23 ป้ายเตือนพื้นที่ที่มีเสียงดังและการสวมใส่อุปกรณ์ป้องกันอันตรายส่วนบุคคล - รูปที่ 24 อุปกรณ์ป้องกันอันตรายส่วนบุคคล

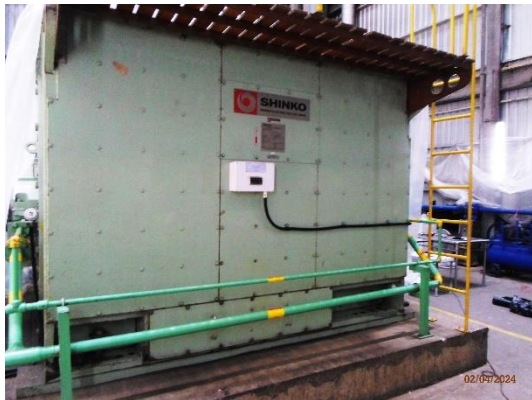
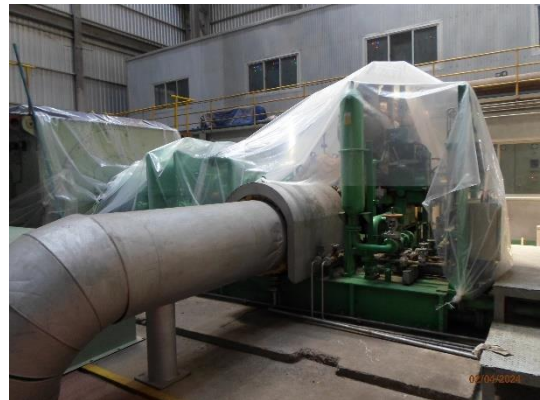
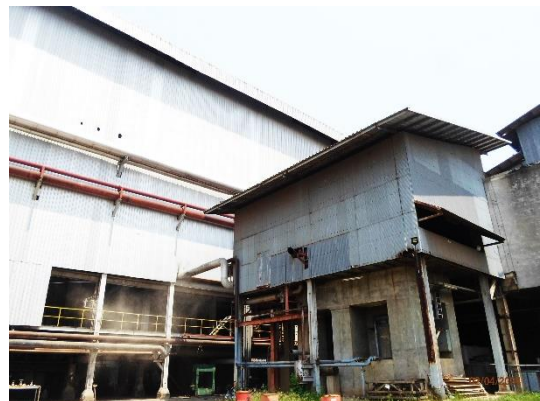
รูปที่ 25 การปิดครอบเครื่องจักรและอาคารแบบปิด

3. เสียง (ต่อ) - บำรุงรักษาเครื่องจักรต่างๆ อย่างสม่ำเสมอและพิจารณาเลือกใช้วิธีการควบคุมเสียงที่แหล่งกำเนิดตามความเหมาะสมเพื่อลดผลกระทบจากระดับเสียง	- พื้นที่โครงการ	- โครงการจัดทำแผนบำรุงรักษาเครื่องจักร (Preventive maintenance) และดำเนินการตรวจสอบเครื่องจักร และอุปกรณ์ต่างๆ อย่างต่อเนื่องเพื่อลดผลกระทบจากเสียง รวมทั้งควบคุมเสียงที่แหล่งกำเนิด เช่น การปิดครอบเครื่องจักร และการก่อสร้างอาคารแบบปิดเพื่อลดผลกระทบจากระดับเสียง	-	- ภาคผนวก 3ข - รูปที่ 25 การปิดครอบเครื่องจักรและการปิดล้อมอาคาร

3. เสียง (ต่อ) - ควบคุมการดำเนินการของโครงการ เพื่อให้ระดับเสียงที่บริเวณริมรั้วของโรงงานน้ำตาลเป็นไปตามมาตรฐานประกาศกระทรวงอุตสาหกรรม หรือมาตรฐานอื่นๆ ที่เกี่ยวข้อง	- พื้นที่โครงการ	- โครงการมีมาตรการลดผลกระทบด้านเสียงโดยการปิดครอบเครื่องจักรและการก่อสร้างอาคารแบบปิด รวมทั้งปลูกต้นไม้บริเวณริมรั้วรอบพื้นที่โครงการ เพื่อลดระดับเสียงบริเวณริมรั้วของโรงงานน้ำตาล ซึ่งจากผลการตรวจวัดระดับเสียงทั่วไปที่บริเวณชุมชนที่ติดกับพื้นที่โครงการ พบว่า มีค่าอยู่ในเกณฑ์มาตรฐานกำหนด	-	- รูปที่ 20 การปลูกไม้ยืนต้นบริเวณริมรั้วโครงการ - รูปที่ 25 การปิดครอบเครื่องจักรและการปิดล้อมอาคาร

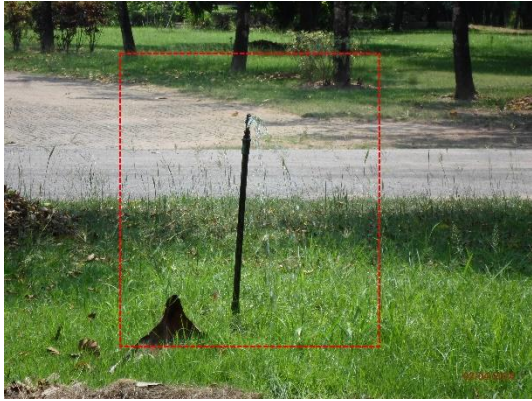
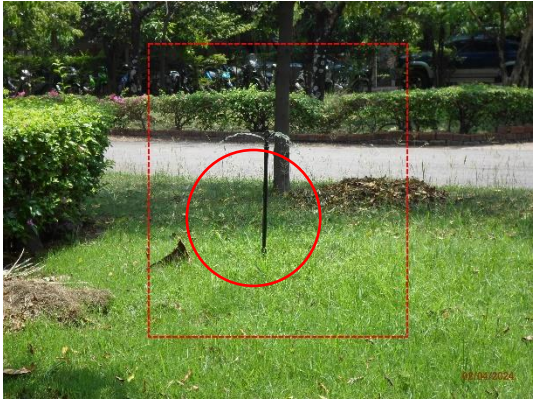
- นำน้ำทิ้งที่ผ่านการบำบัดแล้วกลับมาใช้ประโยชน์ให้มากที่สุด เช่น รดพื้นที่ปลูกอ้อยของบริษัทฯ โดยไม่มีการระบายทิ้งสู่แหล่งน้ำสาธารณะ	- พื้นที่โครงการ	- โครงการนำน้ำทิ้งที่ผ่านการบำบัดแล้วที่มีค่าเป็นไปตามเกณฑ์มาตรฐานกำหนดนำไปใช้ประโยชน์ เช่น หมุนเวียนน้ำกลับมาใช้ในกระบวนการผลิต นำมาฉีดพรมน้ำบริเวณพื้นที่ถนนและรดน้ำพื้นที่สีเขียวภายในโครงการ โดยไม่มีการระบายน้ำทิ้งออกนอกโครงการแต่อย่างใด	-	- รูปที่ 26 การนำน้ำทิ้งไปใช้ประโยชน์
