## บทที่ 2

# ผลการปฏิบัติตามมาตรการป้องกันและแก้ไขผลกระทบสิ่งแวดล้อม และมาตรการติดตามตรวจสอบผลกระทบสิ่งแวดล้อม

**ตารางที่ 2-1 ผลการตรวจสอบการปฏิบัติตามมาตรการและเงื่อนไขด้านสิ่งแวดล้อม**  
**ของ บริษัท บี.เอส.ไมนิ่ง (2003) จำกัด คำขอประทานบัตรที่ 8/2555 ประทานบัตรที่ 30304/16223)**  
**ตำบลบ้านส้อง อำเภอเวียงสระ จังหวัดสุราษฎร์ธานี**  
**(ประเภทเหมืองแร่ : แร่ยิปซัมและแอนไฮไดรต์)**

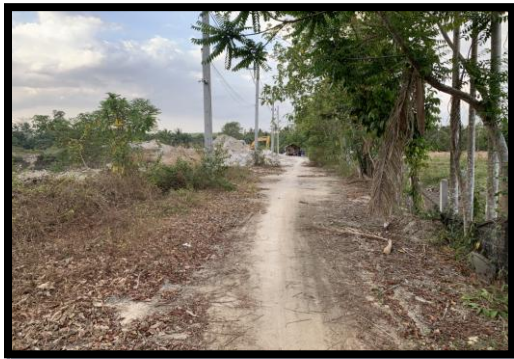
รูปที่ 2-11 เส้นทางขนส่งแร่

(2)บริเวณเส้นทางขนส่งแร่ 1.ให้ทำการดูแลรักษาสภาพเส้นทางขนส่งแร่ให้อยู่ ในสภาพที่ใช้งานได้ดีอยู่เสมอหากตรวจสอบว่า เกิดการชำรุดเสียหายทางโครงการต้อง ดำเนินการปรับปรุงซ่อมแซมทันที	-ดูแลรักษาสภาพเส้นทางขนส่งแร่ให้อยู่ ในสภาพที่ใช้งานได้ดีอยู่เสมอ (รูป 2-11)

2.ในการขนส่งแร่ ต้องกำหนดให้ความเร็วของ ยานพาหนะขนส่งใช้ความเร็วไม่เกิน 25 กิโลเมตร/ชั่วโมง ในช่วงที่เป็นถนนบดอัดแน่น	-ในการขนส่งแร่ ได้กำหนดให้ความเร็วของ ยานพาหนะขนส่งใช้ความเร็วไม่เกิน 25 กิโลเมตร/ชั่วโมง ในช่วงที่เป็นถนนบดอัดแน่น (รูป 2-11)

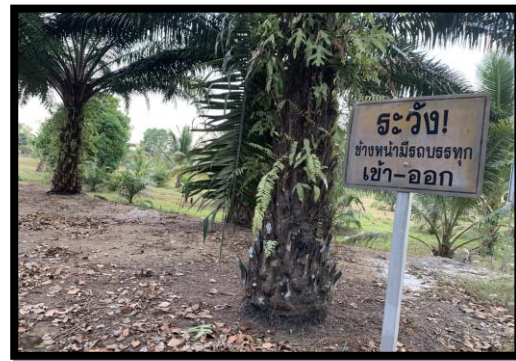
รูปที่ 2-14 ป้ายเตือนรถบรรทุก

5.กำหนดความเร็วของรถบรรทุกแร่ที่วิ่งภายใน พื้นที่โครงการ ให้ใช้ความเร็วรถในอัตราไม่ เกิน 25 กิโลเมตร/ชั่วโมง เพื่อลดการฟุ้งกระจายของฝุ่น ละอองจากการขนส่งแร่	-กำหนดความเร็วของรถบรรทุกแร่ที่วิ่งภายใน พื้นที่โครงการ ให้ใช้ความเร็วรถในอัตราไม่ เกิน 25 กิโลเมตร/ชั่วโมง (รูป 2-14)

มาตรการป้องกันและแก้ไข ผลกระทบสิ่งแวดล้อมที่กำหนด	รายละเอียดของการปฏิบัติ	เหตุผลที่ไม่ปฏิบัติ/ปฏิบัติไม่ครบ/ เปลี่ยนแปลงการปฏิบัติและ ข้อเสนอแนะ
1.3)ระดับเสียง 1.จำกัดความเร็วของรถบรรทุกแร่ให้ใช้ ความเร็วไม่เกิน 25 กิโลเมตร/ชั่วโมง และ ตรวจสอบสภาพเครื่องยนต์ของรถบรรทุกแร่ของ โครงการอย่างสม่ำเสมอซึ่งเป็นวิธีหนึ่ง ที่จะช่วยลดระดับเสียงลงได้	-จำกัดความเร็วของรถบรรทุกแร่ให้ใช้ ความเร็วไม่เกิน 25 กิโลเมตร/ชั่วโมง และตรวจสอบสภาพเครื่องยนต์ของ รถบรรทุกแร่ของโครงการอย่างสม่ำเสมอ (รูป 2-14)

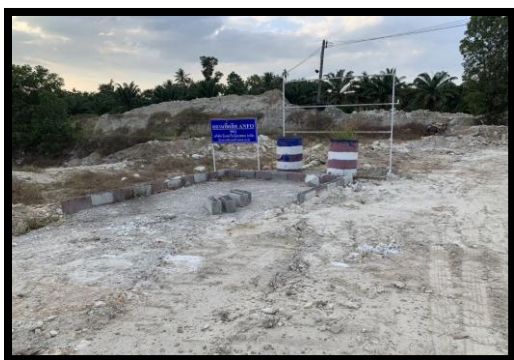
รูปที่ 2-17 สถานที่ผลิต ANFO

2.การดำเนินการเจาะระเบิด การบรรจุวัตถุระเบิด และการจุดระเบิด จะต้อง ดำเนินการโดยวิศวกรควบคุมการทำเหมือง หรือผู้ ชำนาญที่ผ่านการอบรมด้านการใช้วัตถุ ระเบิดจากกรมอุตสาหกรรมและการเหมืองแร่ เพื่อให้เสี่ยงจากการระเบิดอยู่ในเกณฑ์ มาตรฐาน	-ดำเนินการเจาะระเบิด การบรรจุวัตถุ ระเบิด และการจุดระเบิดดำเนินการ โดยผู้ชำนาญที่ผ่านการอบรมด้านการใช้ วัตถุระเบิดจากกรมอุตสาหกรรมและการ เหมือง แร่ เพื่อให้เสี่ยงจากการระเบิดอยู่ ในเกณฑ์มาตรฐาน (รูป 2-17,2-25)

1.4)การใช้วัดระเบิด 1.กำหนดให้ในการระเบิดหน้าเหมืองเพื่อ ผลิตแร่ จะต้องควบคุมปริมาณการใช้ ระเบิดไม่เกิน 36 กิโลกรัม/จังหวะถ่วง	-การระเบิดหน้าเหมืองเพื่อผลิตแร่ ควบคุมปริมาณการใช้ระเบิดไม่เกิน 36 กิโลกรัม/จังหวะถ่วง(รูป 2-17)

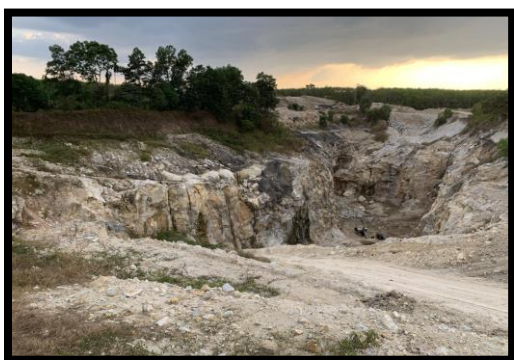
รูปที่ 2-19 ขุมเหมือง

มาตรการป้องกันและแก้ไข ผลกระทบสิ่งแวดล้อมที่กำหนด	รายละเอียดของการปฏิบัติ	เหตุผลที่ไม่ปฏิบัติ/ปฏิบัติไม่ครบ/ เปลี่ยนแปลงการปฏิบัติและ ข้อเสนอแนะ
ทรัพยากรสิ่งแวดล้อมทางกายภาพ 1.1)สภาพภูมิประเทศ 1.ให้เริ่มเปิดทำเหมืองตามแผนผังที่กำหนดไว้ อย่างเคร่งครัดโดยเริ่มเปิดหน้าเหมืองบริเวณ หมายอักษร “ห” ก่อน แล้วจึงเดินหน้าเหมือง ไปตามแผนการทำเหมืองในแต่ละช่วง จนกระทั่งสิ้นสุดการทำเหมือง และเว้นแนว กันชน เขตห้ามทำเหมืองใกล้ทางน้ำ สาธารณะ คลองศูนย์ ทางด้านทิศเหนือ และทาง สาธารณะประโยชน์ทางด้านทิศใต้เป็น ระยะ 10 เมตร	-เริ่มเปิดทำเหมืองตามแผนผังที่กำหนดไว้ อย่างเคร่งครัดโดยเริ่มเปิดหน้าเหมืองบริเวณหมาย อักษร “ห” ก่อน แล้วจึงเดินหน้าเหมืองไปตาม แผนการทำเหมืองในแต่ละช่วงจนกระทั่งสิ้นสุดการ ทำเหมือง และเว้นแนวกันชน เขตห้ามทำเหมือง ใกล้ทางน้ำสาธารณะ คลองศูนย์ ทางด้านทิศเหนือ และทางสาธารณะประโยชน์ทางด้านทิศใต้เป็น ระยะ 10 เมตร (รูป 2-19,2-20)

2.กำหนดให้บริเวณที่ไม่เกี่ยวข้องกับการทำ เหมืองหรือกิจกรรมต่างๆของโครงการต้อง รักษา ให้คงสภาพเดิมให้มากที่สุด ทั้งนี้เพื่อ ช่วยเป็นแนวป้องกันผลกระทบ(Buffer Zone)อีกทางหนึ่ง	-กำหนดให้บริเวณที่ไม่เกี่ยวข้องกับการทำเหมือง หรือกิจกรรมต่างๆของโครงการต้องรักษา ให้คง สภาพเดิมให้มากที่สุด(รูป 2-19,2-20)

3.ให้ออกแบบพื้นที่หน้าเหมืองให้มีลักษณะ ขั้นบันได(Benching Method) โดย ออกแบบความสูงของหน้างานที่ความสูง 5 เมตรและ 10 เมตร สำหรับหน้างานที่มีความสูง 5 เมตร กำหนดให้มีความกว้างของ ขั้นบันไดไม่น้อย กว่า 3.5 เมตร สำหรับหน้า งาน ที่มีความสูง 10 เมตร กำหนดให้มีความ กว้างของขั้นบันไดไม่น้อยกว่า 7 เมตร หน้า Bench มีความลาดเอียงประมาณ 75 -80 องศา และรักษาให้มีความลาดเอียงทั้งหมด ของ หน้าเหมือง (Overall Slope) ไม่เกิน 45 องศา เพื่อป้องกันมิให้เกิดการพังถล่ม หรือการวางร่วนหล่นของดินและเศษหิน ซึ่งทำให้บริเวณหน้าเหมืองมีสภาพที่ ปลอดภัยอยู่เสมอรวมทั้งให้สอดคล้องกับ เครื่องจักรที่ใช้ในการทำเหมืองด้วย	-ออกแบบพื้นที่หน้าเหมืองให้มีลักษณะ ขั้นบันได(Benching Method) โดย ออกแบบความ สูงของหน้างานที่ความสูง 5 เมตรและ 10 เมตร สำหรับหน้างานที่มีความสูง 5 เมตร กำหนดให้มี ความกว้างของขั้นบันไดไม่น้อย กว่า 3.5 เมตร สำหรับหน้า งานที่มีความสูง 10 เมตร กำหนดให้มี ความ กว้างของขั้นบันไดไม่น้อยกว่า 7 เมตร หน้า Bench มีความลาดเอียงประมาณ 75 -80 องศา และรักษาให้มีความลาดเอียงทั้งหมด ของหน้าเหมือง (Overall Slope) ไม่เกิน 45 องศา เพื่อป้องกันมิให้เกิดการพังถล่ม หรือการวางร่วนหล่นของดินและเศษหิน (รูป 2-19,2-20)

1.2)คุณภาพอากาศ (1)บริเวณพื้นที่โครงการ 1.กำหนดให้การระเบิดหินต้องเจาะรูใส่วัตถุ ระเบิดให้เอียงจากแนวตั้งไม่เกิน 10-15 องศา และมีรูเจาะแบบสลักฟันปลา ซึ่งเป็นวิธีเจาะรู ระเบิดที่สามารถลดปริมาณฝุ่นจากการระเบิดได้	-การระเบิดหินได้เจาะรูใส่วัตถุระเบิดให้เอียงจาก แนวตั้งไม่เกิน 10-15 องศา และมีรูเจาะแบบสลัก ฟันปลา (รูป 2-19,2-20)

4.ให้ออกแบบการทำเหมืองให้มีบ่อรองรับ น้ำ(Sump)ขึ้นภายในบริเวณส่วนลึกของ พื้นที่ทำเหมือง เพื่อบรรจุน้ำและกักเก็บ น้ำฝนไหลบ่าจากพื้นที่ทำเหมืองในแต่ละ ช่วง ก่อนสูบน้ำใส่ไปใช้ประโยชน์ทั้งใน และนอกพื้นที่โครงการ เช่น ฉีดพรม น้ำหน้าเหมือง เส้นทางขนส่งแร่ เป็นต้น โดยจะต้องพักน้ำในบ่อให้ตกตะกอนเป็นน้ำใสก่อน นำไปใช้ประโยชน์ต่อไป	-ออกแบบการทำเหมืองให้มีบ่อรองรับ น้ำ(Sump)ขึ้นภายในบริเวณส่วนลึกของพื้นที่ทำ เหมือง เพื่อบรรจุน้ำและกักเก็บน้ำฝนไหลบ่าจาก พื้นที่ทำเหมืองในแต่ละช่วง ก่อนสูบน้ำใส่ไปใช้ ประโยชน์ทั้งในและนอกพื้นที่โครงการ (รูป 2-19)

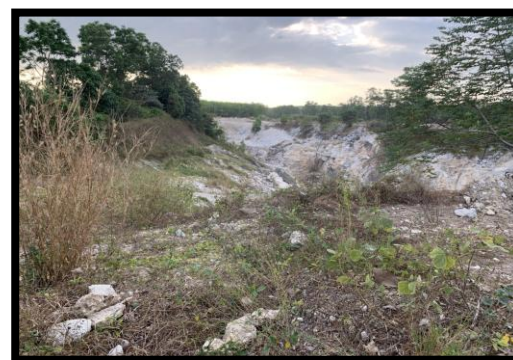
รูปที่ 2-20 ภาพมุมกว้าง

มาตรการป้องกันและแก้ไข ผลกระทบสิ่งแวดล้อมที่กำหนด	รายละเอียดของการปฏิบัติ	เหตุผลที่ไม่ปฏิบัติ/ปฏิบัติไม่ครบ/ เปลี่ยนแปลงการปฏิบัติและ ข้อเสนอแนะ
1.7) ปฏิบัติวิทยาการเกิดดินถล่มและหลุมยุบ 1.ให้ดำเนินการตามแผนผังการทำเหมืองที่ได้ ออกแบบไว้ โดยมีการกำหนดตำแหน่งและ ขอบเขตที่จะใช้เป็นพื้นที่ทำเหมืองไว้ให้ ชัดเจน และพยายามรักษาสภาพพื้นที่เดิมไว้ ให้มากที่สุด หรือเปลี่ยนแปลงให้น้อยที่สุด เท่าที่จำเป็น	-ดำเนินการตามแผนผังการทำเหมืองที่ ได้ ออกแบบไว้ โดยมีการกำหนด ตำแหน่งและขอบเขตที่จะใช้เป็นพื้นที่ ทำเหมืองไว้ให้ชัดเจน และพยายาม รักษาสภาพพื้นที่เดิมไว้ให้มากที่สุด (รูป 2-20)

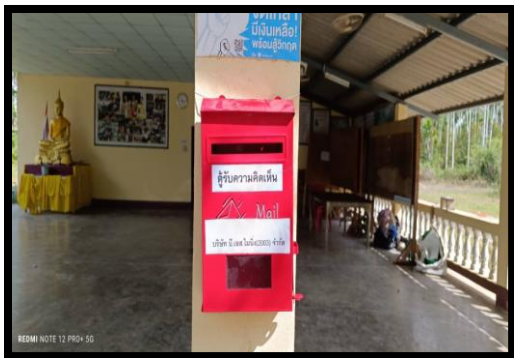
รูปที่ 2-23 ตู้รับความคิดเห็น

มาตรการป้องกันและแก้ไข ผลกระทบสิ่งแวดล้อมที่กำหนด	รายละเอียดของการปฏิบัติ	เหตุผลที่ไม่ปฏิบัติ/ปฏิบัติไม่ครบ/ เปลี่ยนแปลงการปฏิบัติและ ข้อเสนอแนะ
1. ให้มีจุดรับเรื่องราวร้องทุกข์ความเดือดร้อนของ ประชาชนที่เกิดจาก กิจกรรมการทำเหมืองแร่ และ กิจกรรมที่เกี่ยวข้อง ในกรณีที่มีผู้ร้องเรียน ผู้ถือประทาน บัตรจะต้องดำเนินการแก้ไข และให้ความช่วยเหลือด้วย ความเป็นธรรม	-มีจุดรับเรื่องราวร้องทุกข์ความ เดือดร้อนของประชาชนที่เกิดจาก กิจกรรมการทำเหมืองแร่ และกิจกรรม ที่เกี่ยวข้อง (รูปที่ 2-23)

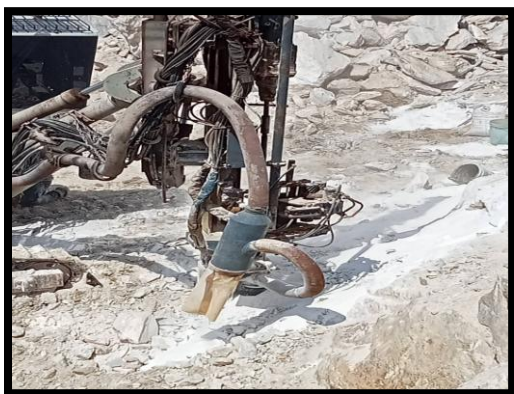
รูปที่ 2-25 รถเจาะมีหัวดักฝุ่น

2.การเจาะรูระเบิดจะต้องติดตั้งเครื่องมอดฝุ่นที่ บริเวณหัวเจาะ พร้อมทั้งมีถังพักฝุ่นเพื่อป้องกัน การฟุ้งกระจายของฝุ่นละอองในบรรยากาศ	-การเจาะรูระเบิดได้ติดตั้งเครื่องมอดฝุ่นที่ บริเวณหัวเจาะ พร้อมทั้งมีถังพักฝุ่นเพื่อป้องกัน การฟุ้งกระจายของฝุ่นละอองในบรรยากาศ(รูปที่ 2-25)

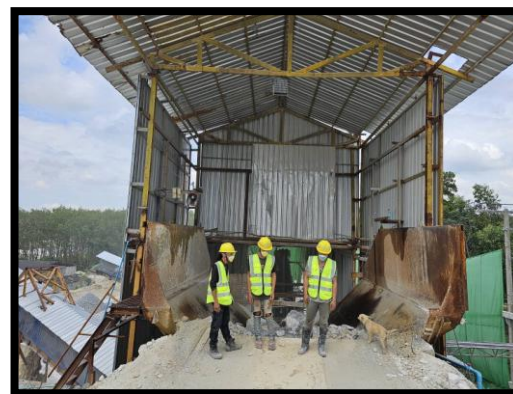
รูปที่ 2-26 พนักงานใส่ชุด safety

5.สำหรับพนักงานที่ทำงานภายในบริเวณที่มี เสียงดัง ต้องสวมเครื่องป้องกันภัยส่วนบุคคล ได้แก่ เครื่องป้องกันหู(Ear Plug หรือ Ear Muffs) รวมทั้งมีการสับเปลี่ยน หน้าที่พนักงานเพื่อไม่ให้ทำงานในที่ที่มี เสียงดังมากเกินไปเป็นเวลานาน เช่น กำหนดให้พนักงานทำงานวันละไม่เกิน 8 ชั่วโมง เพื่อลดอัตราความเสี่ยงต่ออันตรายจากเสียง ดัง	-พนักงานที่ทำงานภายในบริเวณที่มี เสียง ดัง ต้องสวมเครื่องป้องกันภัยส่วนบุคคล ได้แก่ เครื่องป้องกันหู(Ear Plugหรือ Ear Muffs) (รูปที่ 2-26)

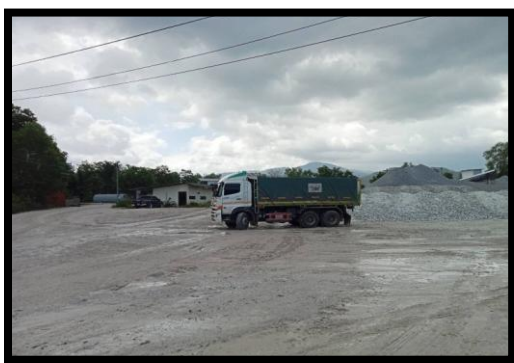
รูปที่ 2-27 รถบรรทุกคลุมผ้าใบ

4.ล้างทำความสะอาดรถบรรทุกอย่างสม่ำเสมอ เพื่อป้องกันการฟุ้งกระจายของฝุ่นที่ติดมากับรถ	-ล้างทำความสะอาดรถบรรทุกอย่างสม่ำเสมอ	
5.การขนส่งแร่ออกสู่เส้นทางสาธารณะทุกครั้ง จะต้องใช้ผ้าคลุมรถบรรทุกเพื่อป้องกันการฟุ้ง กระจายของฝุ่นแร่	-การขนส่งแร่ออกสู่เส้นทางสาธารณะทุกครั้ง ใช้ผ้า คลุมรถบรรทุกเพื่อป้องกันการฟุ้งกระจายของฝุ่น แร่ (รูปที่ 2-27)

มาตรการป้องกันและแก้ไข ผลกระทบสิ่งแวดล้อมที่กำหนด	รายละเอียดของการปฏิบัติ	เหตุผลที่ไม่ปฏิบัติ/ปฏิบัติไม่ครบ/ เปลี่ยนแปลงการปฏิบัติและ ข้อเสนอแนะ
1.5)การขนส่งวัตถุระเบิด 1.กำหนดให้ยานพาหนะที่ใช้ในการขนส่ง วัตถุระเบิดต้องมีสภาพดี ก่อนออกรถ ต้องตรวจสอบรถที่บรรทุกระเบิดทุกคันว่าจะต้อง ผ่านการตรวจสอบว่าบรรทุกวัตถุ ระเบิดเรียบร้อย และปลอดภัยหรือไม่ และ อยู่ใน สภาพเรียบร้อยพร้อมที่จะออก เดินทางหรือไม่	-กำหนดให้ยานพาหนะที่ใช้ในการขนส่ง วัตถุระเบิดต้องมีสภาพดี ก่อนออกรถต้อง ตรวจสอบรถที่บรรทุกระเบิดทุกคันว่าผ่าน การตรวจสอบว่าบรรทุกวัตถุ ระเบิด เรียบร้อย และปลอดภัย(รูป 2-27)

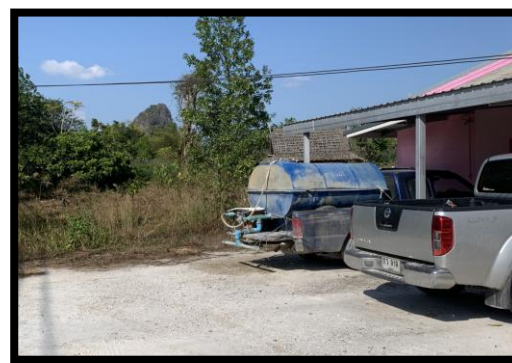
รูปที่ 2-28 รถขนส่งน้ำ

4.กำหนดให้มีการฉีดพรมน้ำบริเวณหน้าเหมือง และเส้นทางลำเลียงแร่ภายในพื้นที่โครงการ อย่างน้อยวันละ 2-3 ครั้ง	-การฉีดพรมน้ำบริเวณหน้าเหมือง และเส้นทาง ลำเลียงแร่ภายในพื้นที่โครงการอย่างน้อยวันละ 2- 3 ครั้ง (รูปที่ 2-28)

3.ให้ฉีดพรมน้ำบนเส้นทางขนส่งแร่ที่เป็นถนน บดอัดแน่นเป็นประจำ ประมาณวันละ 2-3 ครั้ง หรือ ตามที่จำเป็น	-ฉีดพรมน้ำบนเส้นทางขนส่งแร่ที่เป็นถนน บดอัดแน่นเป็นประจำ ประมาณวันละ 2-3 ครั้ง หรือตามที่จำเป็น (รูปที่ 2-28)
