# บทที่ 5

ผลการดำเนินงานตามแผนปฏิบัติการป้องกันแก้ไข  
และติดตามตรวจสอบผลกระทบสิ่งแวดล้อม  
ปีงบประมาณ พ.ศ. 2567

ผลการดำเนินงานตามแผนปฏิบัติการป้องกันแก้ไขและติดตามตรวจสอบผลกระทบสิ่งแวดล้อม  
โครงการประตุน้ำโพธิ์ประทับช้าง จังหวัดพิจิตร ประกอบด้วย 2 แผนหลัก คือ แผนปฏิบัติการป้องกันแก้ไข  
ผลกระทบสิ่งแวดล้อม และแผนปฏิบัติการติดตามตรวจสอบผลกระทบสิ่งแวดล้อม โดยในปีงบประมาณ พ.ศ. 2567  
มีแผนงาน ดังนี้

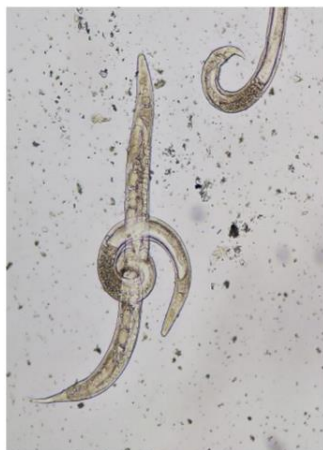
*Strongyloides stercoralis*,  
male and female free living  
by FECT

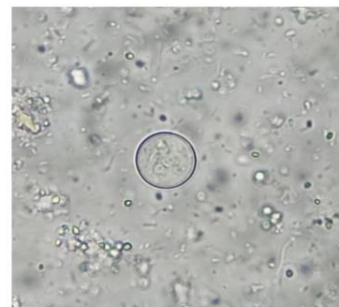
ภาพที่ 5.1.2-1 พยาธิและโปรโตซัวที่พบในพื้นที่ ตำบลไผ่ท่าโพ อำเภอโพธิ์ประทับช้าง

Protozoa *Entamoeba coli*,  
cyst

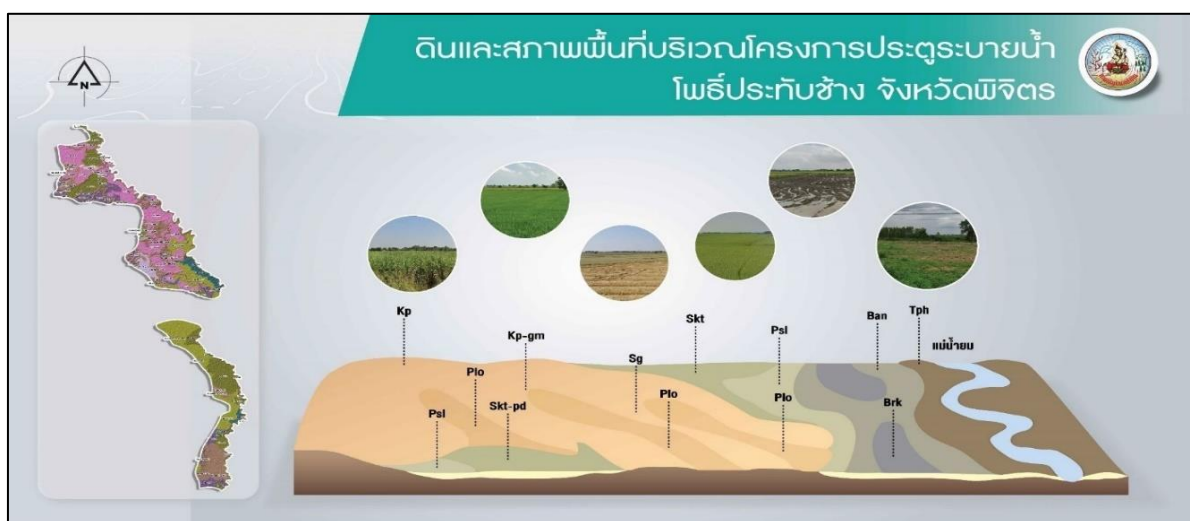
ชุดดินที่พบบริเวณที่ดอน พบในพื้นที่ใช้ประโยชน์ที่ดินของโครงการฯ คือ ชุดดินกำแพงเพชร (Kp), ดินกำแพงเพชรที่มีจุดประสีเทา (Kp-gm), ดินกำแพงเพชรที่มีจุดประสีเทาและเป็นดินร่วนละเอียด (Kp-gm,fl), ดินกำแพงเพชรที่เป็นดินร่วนละเอียด (Kp-fl), ดินกำแพงเพชรที่มีการระบายน้ำดีปานกลางและเป็นดินร่วนละเอียด (Kp-mw,fl), ชุดดินไทรงาม (Sg), ชุดดินตะพานหิน (Tph) และดินตะพานหินที่มีจุดประสีเทา (Tph-gm) มีลักษณะที่สำคัญคือ เป็นดินที่เกิดจากตะกอนน้ำพา บริเวณเนินตะกอนน้ำพารูปพัด และตะพักลำน้ำระดับกลางถึงสูง มีสภาพพื้นที่ค่อนข้างราบเรียบถึงลูกคลื่นลอนลาดเล็กน้อย ความลาดชัน 1-5 เปอร์เซ็นต์ส่วนใหญ่เป็นกลุ่มเนื้อ ดินทรายแป้งละเอียด บางบริเวณเป็นดินร่วนละเอียด การระบายน้ำดีปานกลางถึงดีเป็นดินลึกมาก สีน้ำตาล สีน้ำตาลปนแดง มีความเหมาะสมดีในการปลูกพืชไร่ ไม้ผล ไม้ยืนต้นหรือหญ้าเลี้ยงสัตว์ บางบริเวณมีการตัดแปลง พื้นที่ทำนา มีข้อจำกัดเรื่องเสี่ยงต่อการขาดแคลนน้ำในช่วงฤดูแล้ง บริเวณที่อยู่ใกล้แม่น้ำเสี่ยงต่อการได้รับความเสียหายจากน้ำท่วมฉับพลันในช่วงฤดูฝน

ภาพที่ 5.1.5-4 ทรัพยากรดิน และสภาพพื้นที่บริเวณโครงการประตูละบายน้ำโพธิ์ประทับช้าง จังหวัดพิจิตร

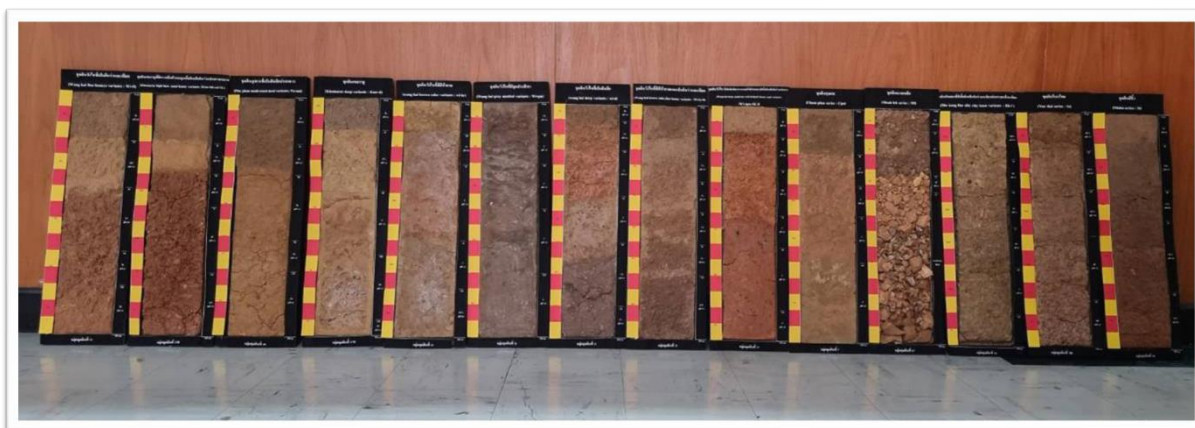
ภาพที่ 5.1.5-5 แท่งหน้าตัดดิน (Soil Monolith) ขนาด 16 x 60 ซม. จำนวน 14 แท่ง

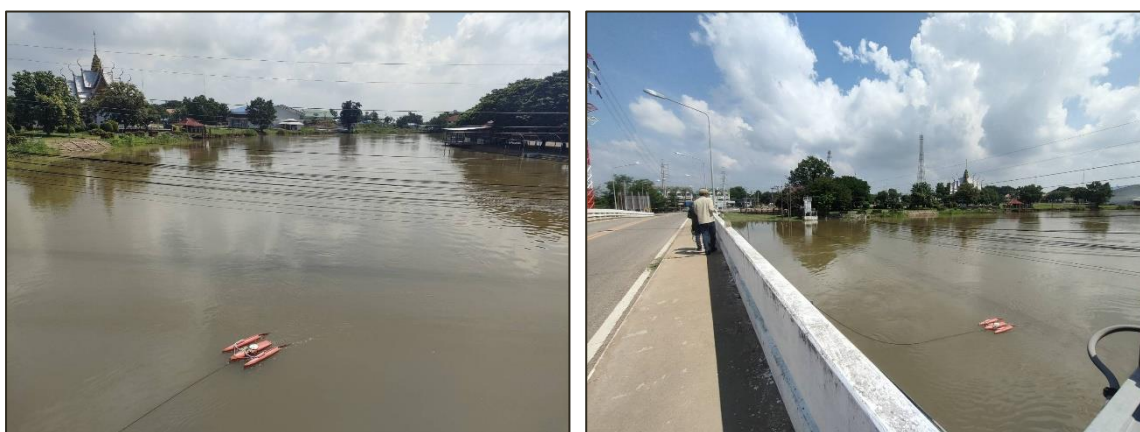
ภาพที่ 5.2.1-3 การสำรวจปริมาณน้ำสถานี Y.42 อ.โพธิ์ประทับช้าง จ.พิจิตร

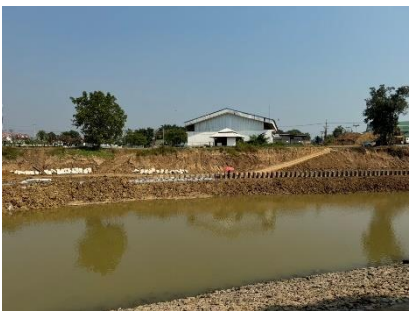
จุดเก็บตัวอย่าง	พิกัดตำแหน่ง	ลักษณะพื้นที่เก็บตัวอย่าง	
SW1 บริเวณ วัดท่าบัวทอง	16.31043, 100.27276

สภาพแวดล้อมโดยรอบ : เวลา 13.00 น. น้ำนิ่ง บริเวณโดยรอบเป็นพื้นที่ชุมชน ลักษณะตัวอย่างน้ำ : น้ำมีสีเหลืองขุ่น เล็กน้อย มีตะกอนลอยเล็กน้อย ไม่มีกลิ่น
SW2 คลอง หนองระแวง	16.29669, 100.24966

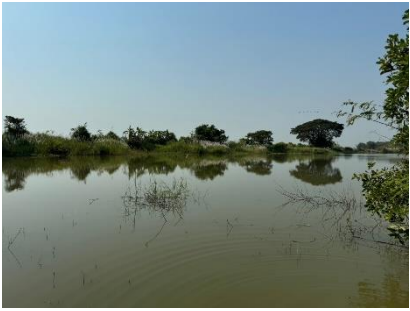
สภาพแวดล้อมโดยรอบ : เวลา 13.15 น. น้ำนิ่ง มีวัชพืชริมตลิ่ง บริเวณโดยรอบเป็น พื้นที่เกษตรกรรมและแหล่งชุมชน ลักษณะตัวอย่างน้ำ : น้ำมีสีเหลืองใส ไม่มี ตะกอน ไม่มีกลิ่น
SW3 บริเวณ วัดไผ่ท่าโพเหนือ	16.28725, 100.25385

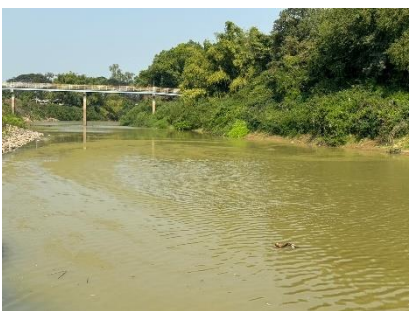
สภาพแวดล้อมโดยรอบ : เวลา 13.30 น. น้ำไหลช้า มีต้นไมยราบยักษ์ริมตลิ่ง บริเวณโดยรอบเป็นพื้นที่แหล่งชุมชน ลักษณะตัวอย่างน้ำ : น้ำมีสีเหลืองอม เขียวขุ่น ไม่มีตะกอน ไม่มีกลิ่น พบคราบ แพลงก์ตอนบนผิวน้ำจำนวนมาก

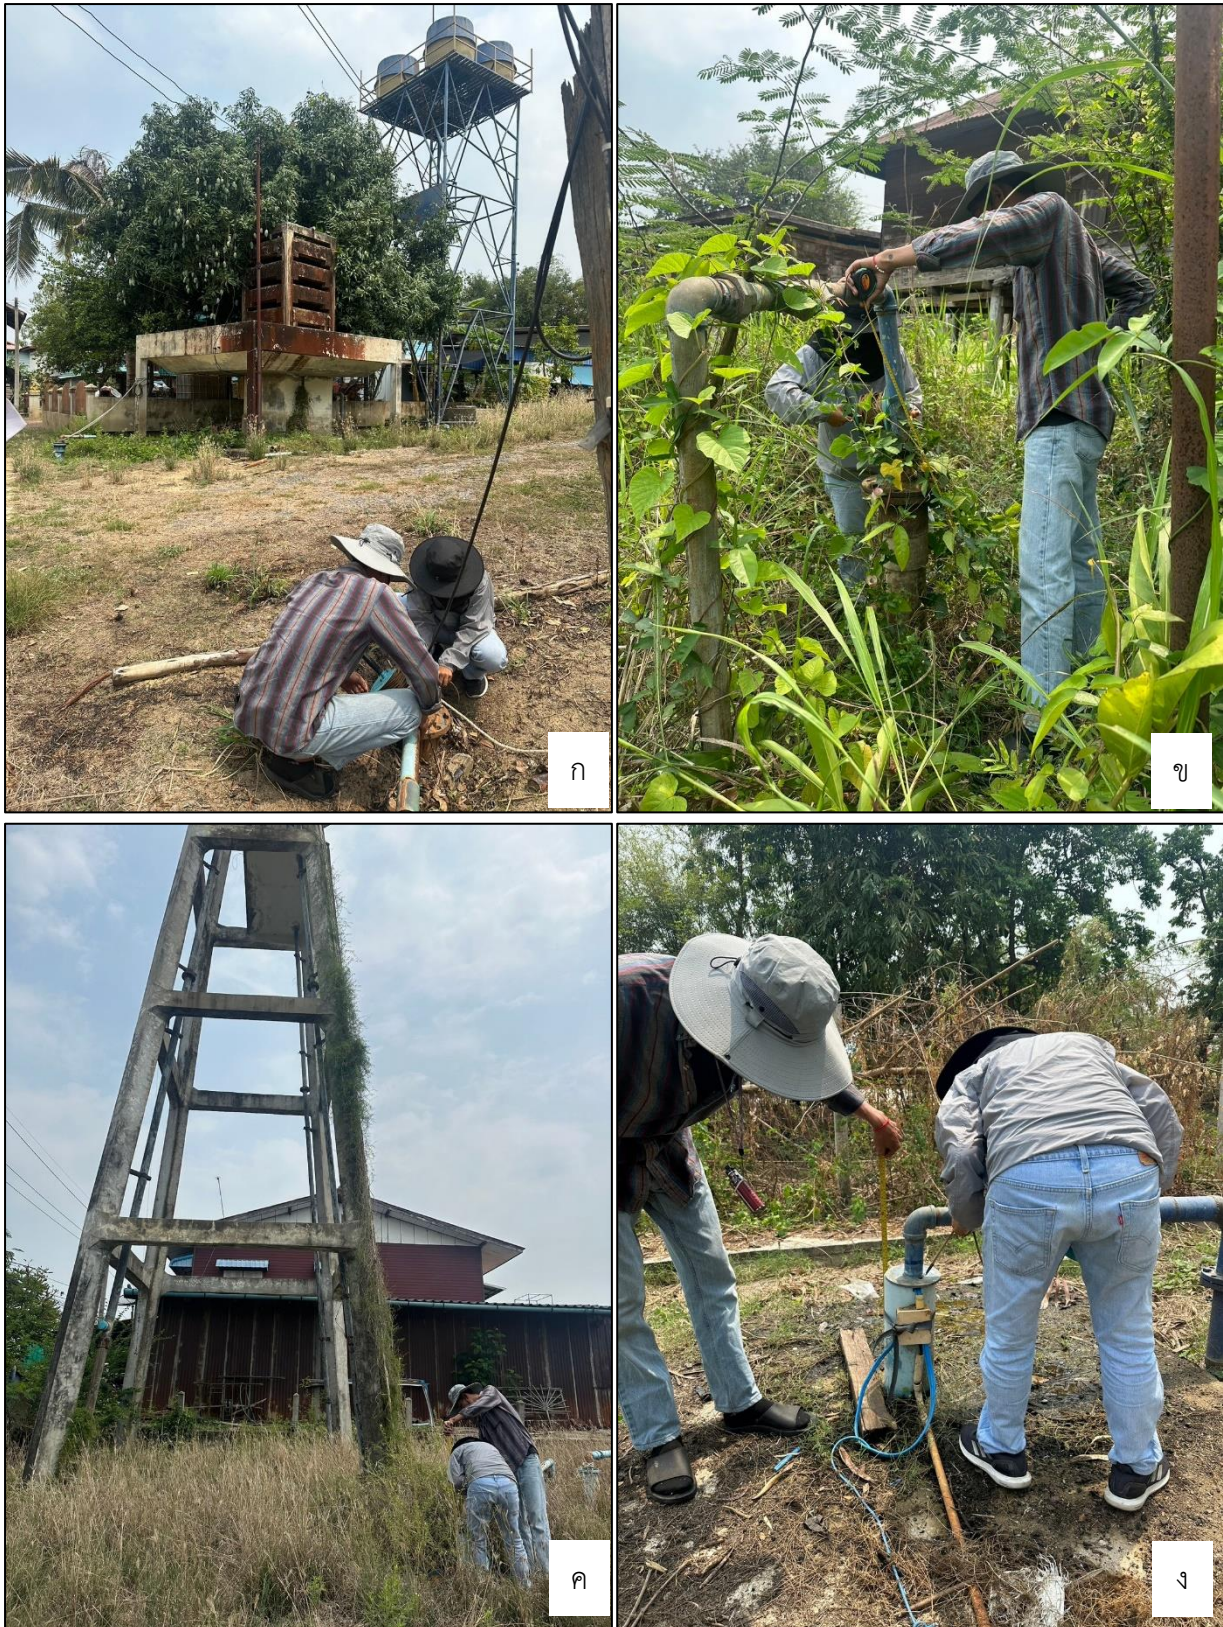
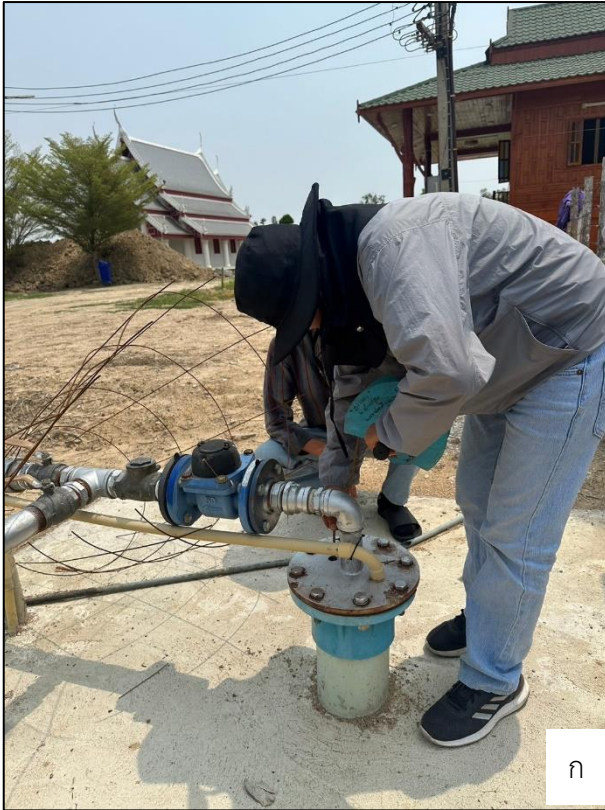
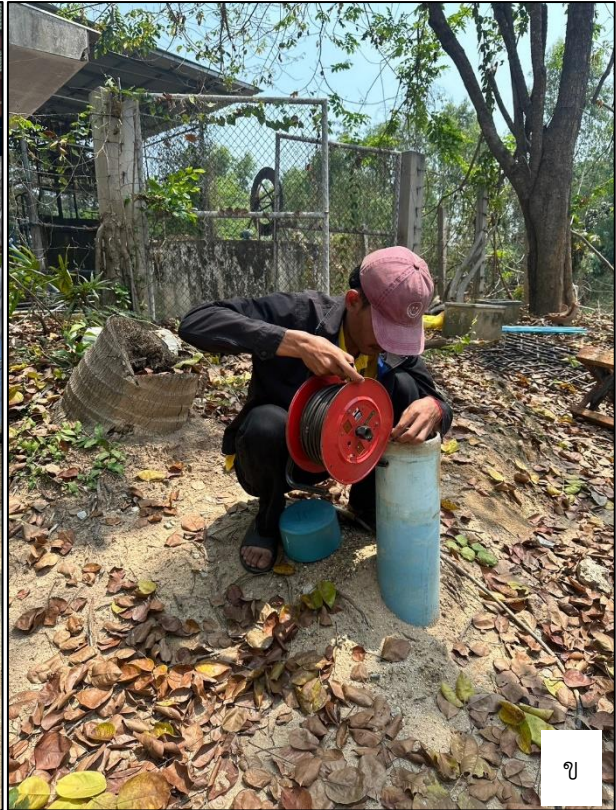
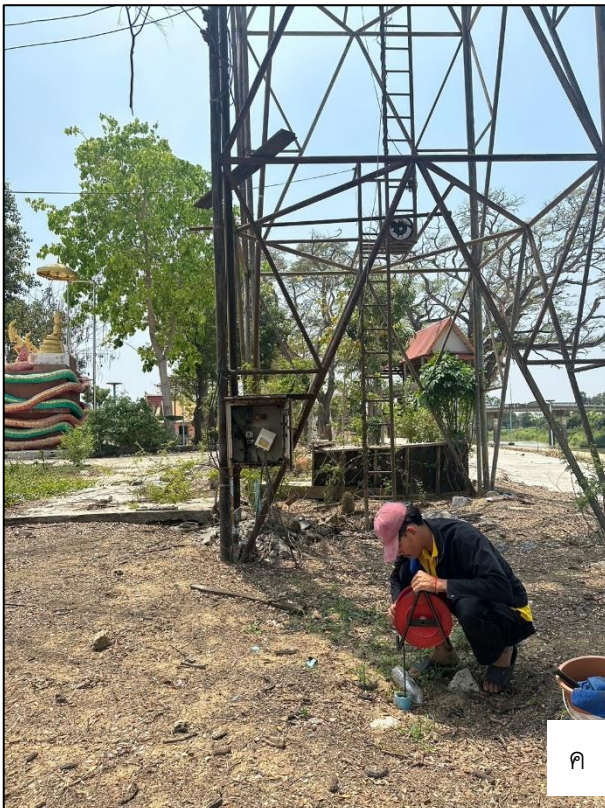
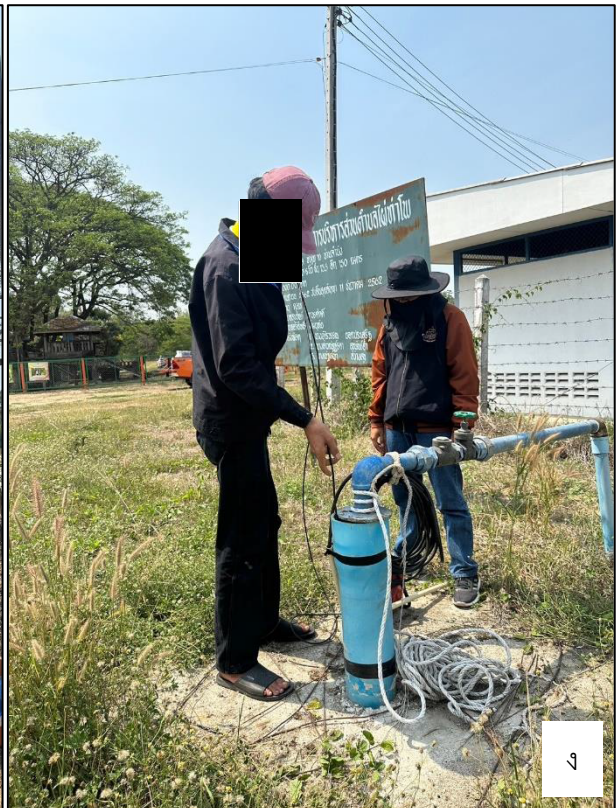
ลำดับที่	ชื่อบ่อ	พิกัด	สถานที่	ประเภทบ่อ	ระดับน้ำใต้ดิน เดือนมีนาคม 2567 (เมตร)
1	TC02	47 Q 1796962N 633107E	ประปาหมู่บ้าน ข้างบ้านหลังสีฟ้า	บ่อบาดาล	23.70
2	TC04	47 Q 1792100N 633314E	บ้านเก่า	บ่อบาดาล	24.13
3	TC05	47 Q 1790646N 632598E	ประปา อบต.บางลาย	บ่อบาดาล	23.01
4	TC06	47 Q 1790810N 630681E	ประปาหมู่บ้านข้าง โรงเรียน (คอกหมู)	บ่อบาดาล	19.28
5	TC07	47 Q 1793719N 629653E	ภายในวัดคุณพุ่ม	บ่อบาดาล	19.73
6	TC08	47 Q 1796009N 629957E	กลางนาสามแยก	บ่อบาดาล	วัดไม่ได้
7	TC09	47 Q 1791814N 634117E	บ่อบาดาล วัดธัมมธโรธรรมาราม	บ่อบาดาล	21.65
8	TC10	47 Q 1795603N 633407E	บ่อบาดาลวัดประดาทอง	บ่อบาดาล	24.65
9	TC11	47 Q 1797264N 633130E	ประปาหมู่บ้าน บ้านลำน้ำ	บ่อบาดาล	26.65

ภาพที่ 5.2.3-4 การวัดระดับน้ำใต้ดินจากบ่อบาดาลในพื้นที่โครงการประจวบฯ น้ำโพธิ์ประทับช้าง  
(ก) TC02 ประปาหมู่บ้าน ช่างบ้านหลังสี่ฟ้า (ข) TC04 บ้านเก่า  
(ค) TC05 ประปา อบต. บางลาย (ง) TC06 ประปาหมู่บ้านช่างโรงเรียน (คอกหมู)

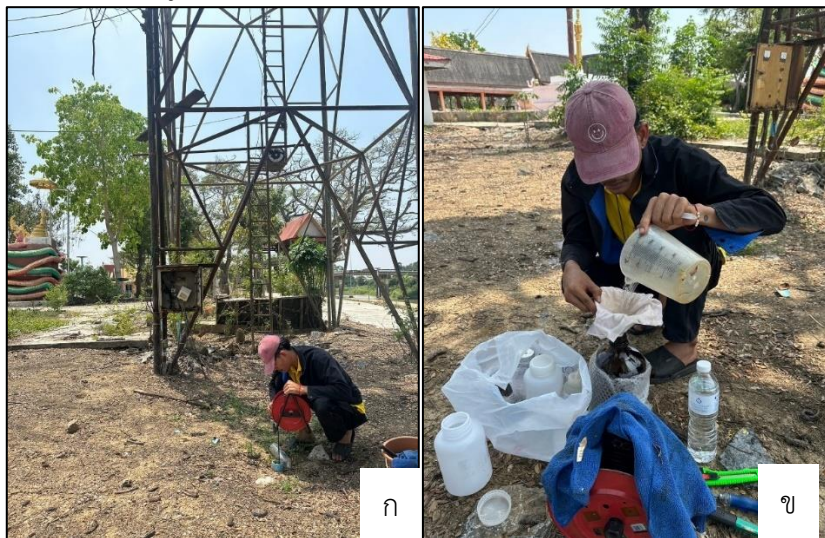
สารหนู มีค่า 0.0088 มิลลิกรัมต่อลิตร เกินเกณฑ์คุณภาพน้ำที่เหมาะสมเพื่อการ  
บริโภค แต่ยังอยู่ในเกณฑ์อนุโลมสูงสุด

ภาพที่ 5.2.3-7 GW-PP02 วัดประดาดทอง (ก) จุดเก็บตัวอย่างน้ำใต้ดิน (ข) เก็บตัวอย่างน้ำใต้ดิน

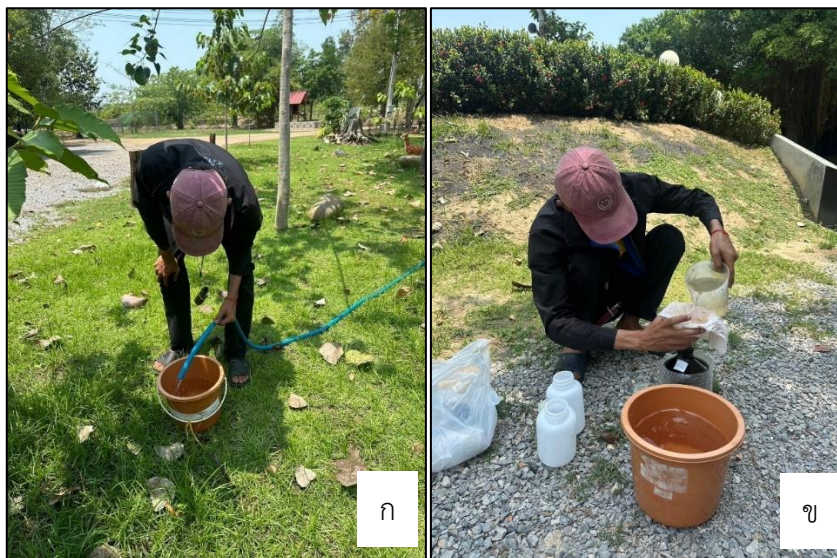
GW-PP03 วัดธัมมธโรธรรมาราม : น้ำใต้ดินลักษณะเป็นสีใส มีตะกอนเหลือ  
ค่าดัชนีคุณภาพน้ำใต้ดินอยู่ในเกณฑ์ที่เหมาะสมต่อการอุปโภคและบริโภค มีค่าการนำไฟฟ้าในการชลประทาน  
เพื่อการเพาะปลูกอยู่ในเกณฑ์ดี ยกเว้น

เหล็ก มีค่า 0.6342 มิลลิกรัมต่อลิตร เกินเกณฑ์คุณภาพน้ำที่เหมาะสมเพื่อการ  
บริโภค แต่ยังอยู่ในเกณฑ์อนุโลมสูงสุด

ภาพที่ 5.2.3-8 GW-PP03 วัดธัมมธโรธรรมาราม (ก) จุดเก็บตัวอย่างน้ำใต้ดิน (ข) เก็บตัวอย่างน้ำใต้ดิน

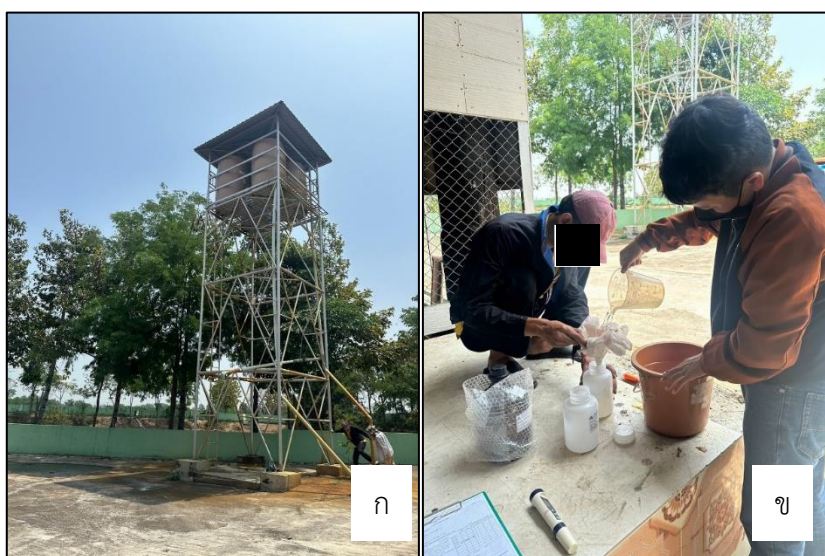
ความขุ่น มีค่า 10.2 เอ็นทียู เกินเกณฑ์คุณภาพน้ำที่เหมาะสมเพื่อการบริโภค แต่ยังคงอยู่ในเกณฑ์อนุโลมสูงสุด

สารหนู มีค่า 0.0078 มิลลิกรัมต่อลิตร เกินเกณฑ์คุณภาพน้ำที่เหมาะสมเพื่อการบริโภค แต่ยังคงอยู่ในเกณฑ์อนุโลมสูงสุด

ภาพที่ 5.2.3-9 GW-PP04 วัดบางลายใต้ (ก) จุดเก็บตัวอย่างน้ำใต้ดิน (ข) เก็บตัวอย่างน้ำใต้ดิน

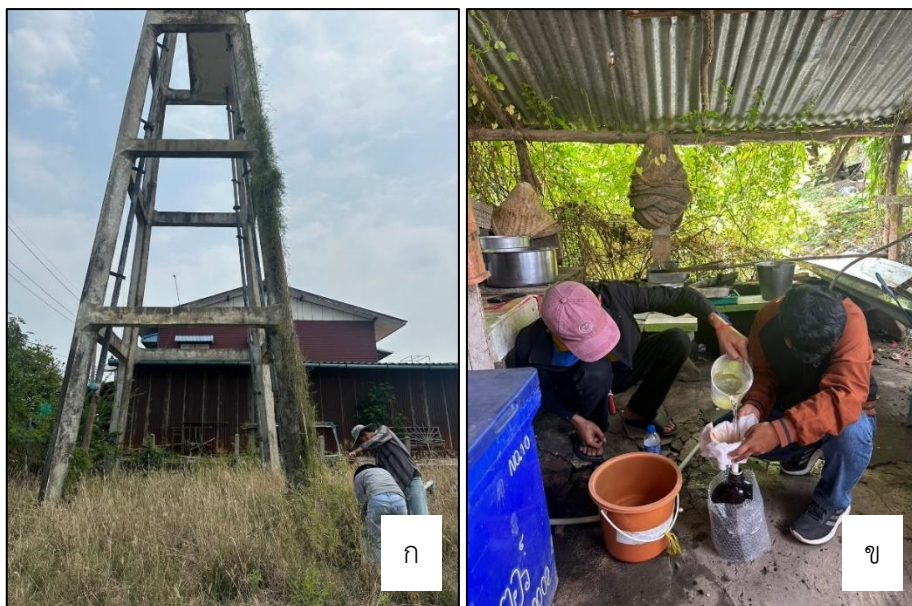
**GW-PP05 ประปาหมู่บ้าน บ้านบางลาย :** น้ำใต้ดินลักษณะเป็นสีใส มีตะกอนเหลือง ค่าดัชนีคุณภาพน้ำใต้ดินอยู่ในเกณฑ์ที่เหมาะสมต่อการอุปโภคและบริโภค มีค่าการนำไฟฟ้าในการชลประทานเพื่อการเพาะปลูกอยู่ในเกณฑ์ดี ยกเว้น

ฟิโกลโคลิฟอร์มแบคทีเรีย มีค่าอยู่ที่ 23.0 เอ็มพีเอ็นต่อน้ำ 100 มิลลิลิตร เกินเกณฑ์คุณภาพน้ำที่เหมาะสมเพื่อการบริโภคซึ่งไม่ควรมีค่าเกิน 2.2 เอ็มพีเอ็นต่อน้ำ 100 มิลลิลิตร

ภาพที่ 5.2.3-10 GW-PP05 ประปาหมู่บ้าน บ้านบางลาย (ก) จุดเก็บตัวอย่างน้ำใต้ดิน (ข) เก็บตัวอย่างน้ำใต้ดิน

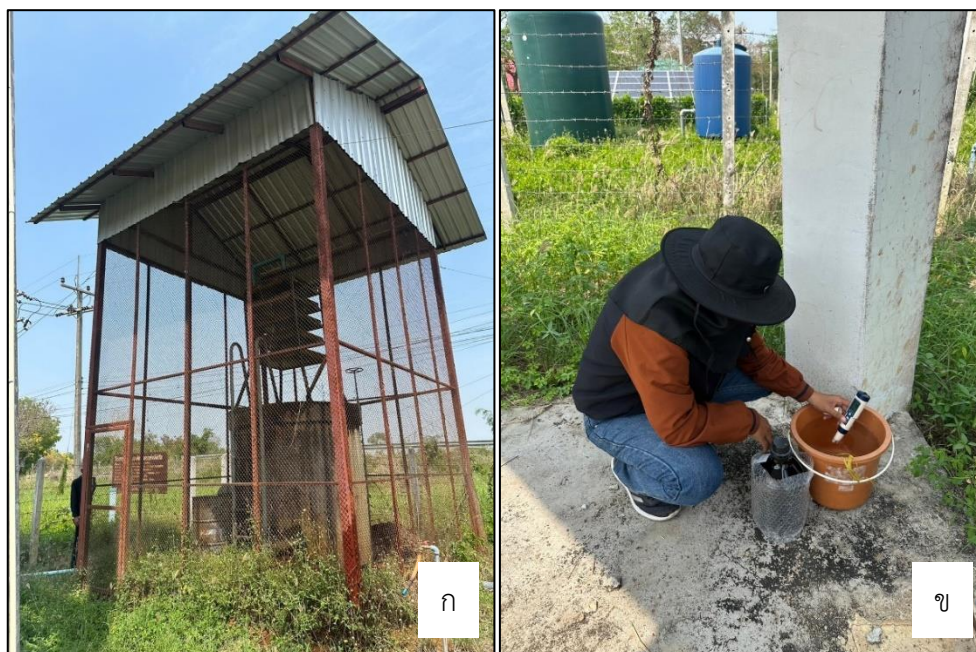
GW-PP06 ประปาหมู่บ้าน บ้านลำนิง : น้ำใต้ดินลักษณะเป็นสีเหลืองใส มีตะกอน น้ำตาล ค่าดัชนีคุณภาพน้ำใต้ดินอยู่ในเกณฑ์ที่เหมาะสมต่อการอุปโภคและบริโภค มีค่าการนำไฟฟ้าในการชลประทานเพื่อการเพาะปลูกอยู่ในเกณฑ์ดีเยี่ยม ยกเว้น

ฟิโวลโคลิฟอร์มแบคทีเรีย มีค่าอยู่ที่ 24.0 เอ็มพีเอ็นต่อน้ำ 100 มิลลิลิตร เกินเกณฑ์คุณภาพ น้ำที่เหมาะสมเพื่อการบริโภคซึ่งไม่ควรเกิน 2.2 เอ็มพีเอ็นต่อน้ำ 100 มิลลิลิตร

ภาพที่ 5.2.3-11 GW-PP06 ประปาหมู่บ้าน บ้านลำนิง (ก) จุดเก็บตัวอย่างน้ำใต้ดิน (ข) เก็บตัวอย่างน้ำใต้ดิน

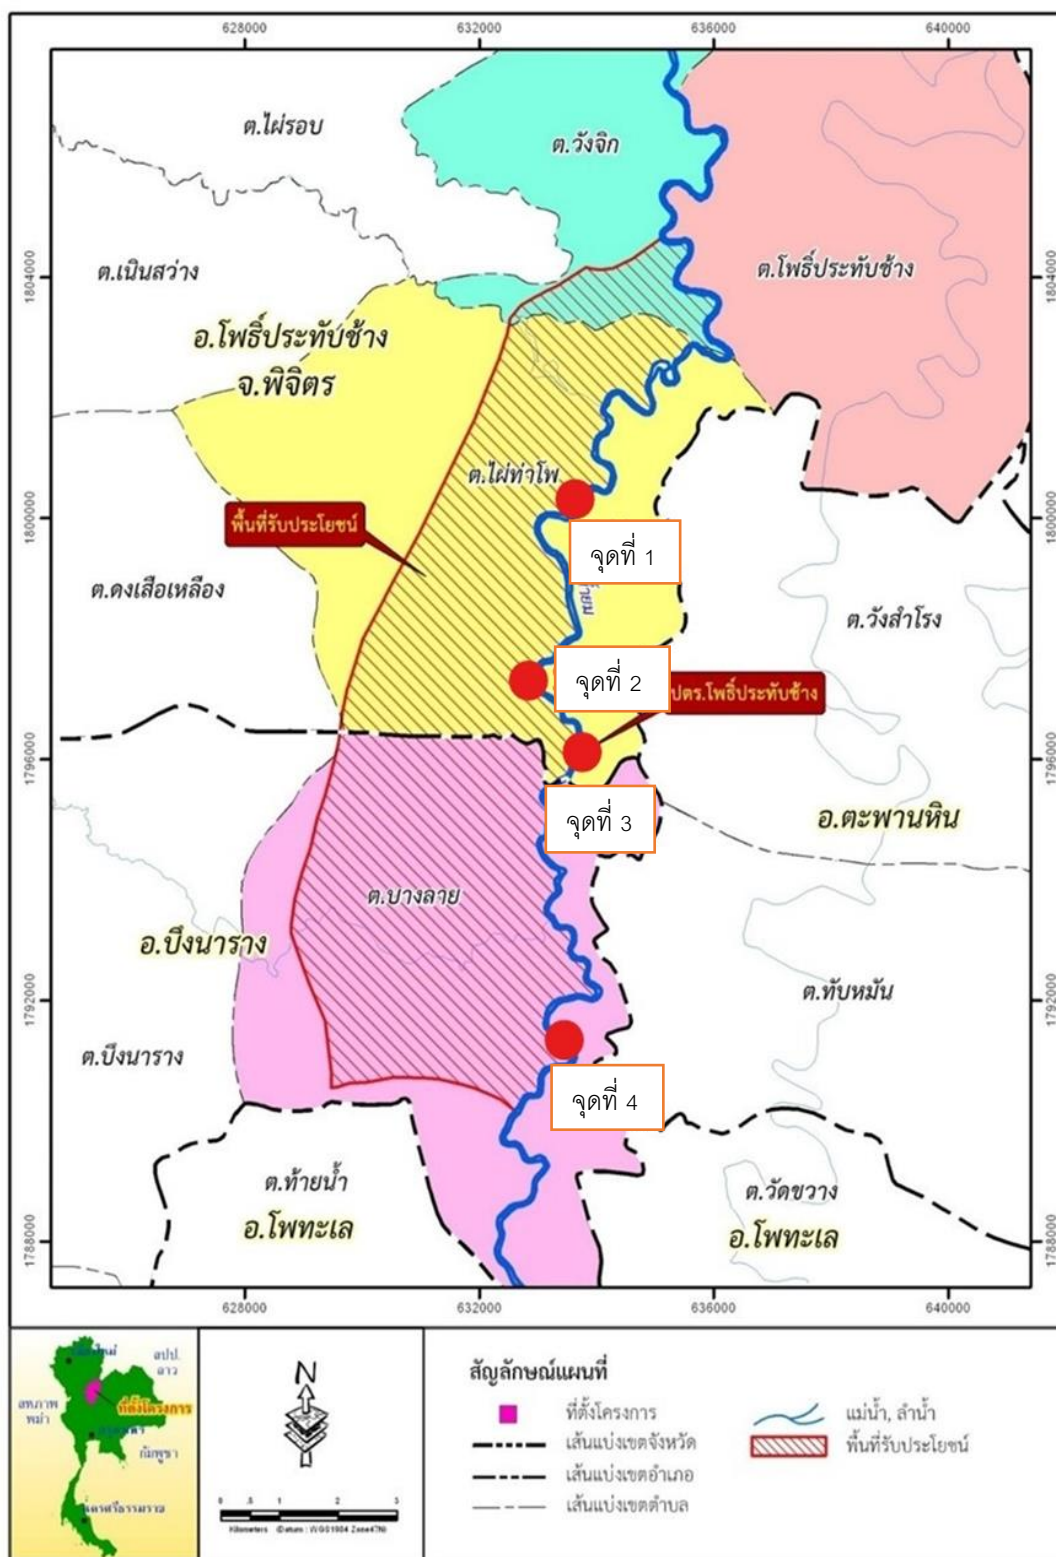
สถานี	จุดเก็บตัวอย่าง	พิกัด	
		N	E
1	บริเวณสะพานศาลเจ้าพ่อเพชร ต.ไผ่ท่าโพ อ.โพธิ์ประทับช้าง จ.พิจิตร	633736	1800301
2	บริเวณสะพานบ้านลำน้ำ ต.ไผ่ท่าโพ อ.โพธิ์ประทับช้าง จ.พิจิตร	632919	1797314
3	ห้วงงานประตุน้ำ ต.ไผ่ท่าโพ อ.โพธิ์ประทับช้าง จ.พิจิตร	633862	1796129
4	บริเวณสะพานโรงเรียนวัดบ้านบางลายเหนือ ต.บางลาย อ.บึงนาราง จ.พิจิตร	633421	1791321

ภาพที่ 5.2.5-1 ภาพสถานะเก็บตัวอย่างโครงการประตุน้ำน้ำโพธิ์ประทับช้าง จังหวัดพิจิตร
